Asbestinventarisatetest

Kappellestraat 86/B, 2630 Aartselaar

Attestnummer : **20240502-000540.000**

Uitgegeven op : **02.05.2024**

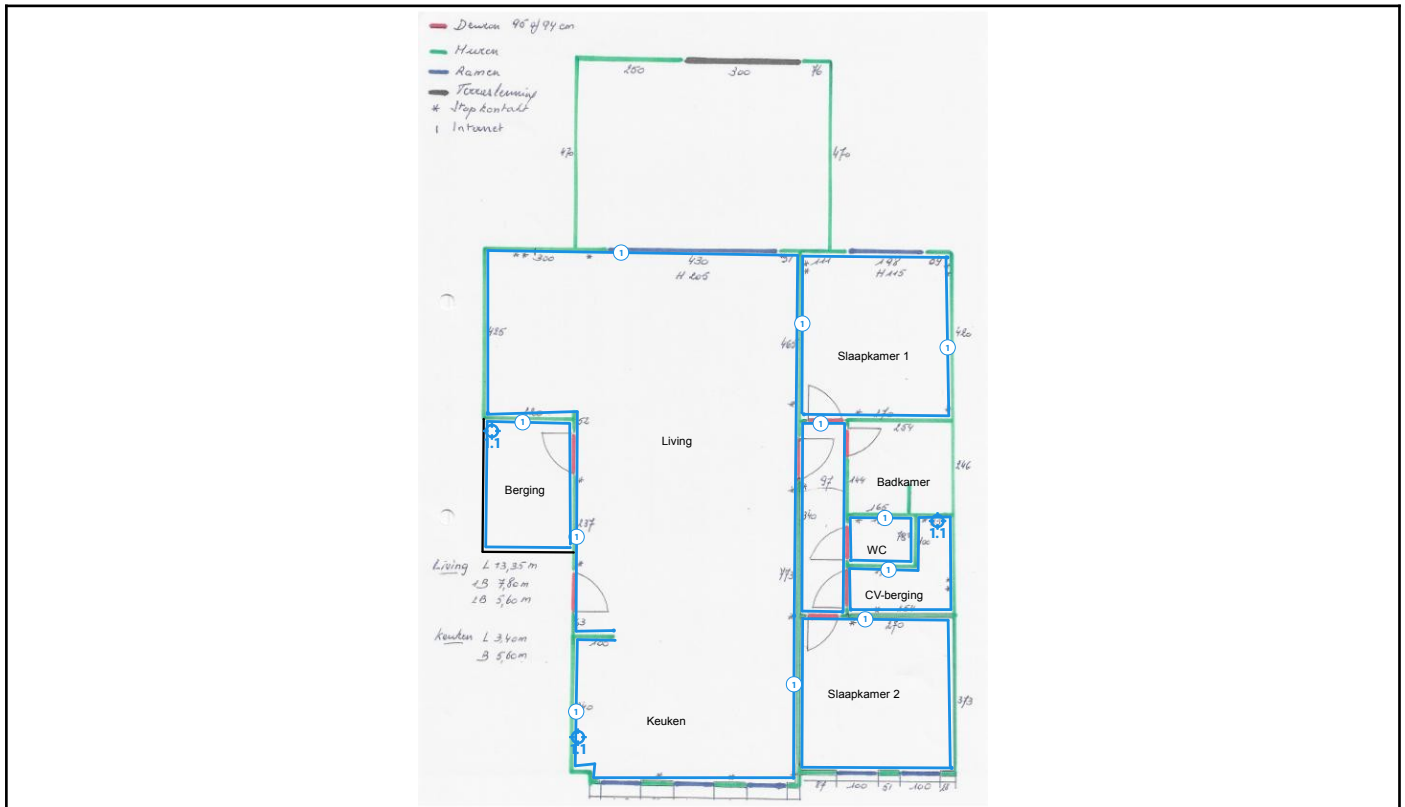
Plan 1.1: Plan V1

Beschrijving	Type	Actie
1. Bezetting muren	Geen asbest	-
1.1 Code: MM1	Mengmonster	-

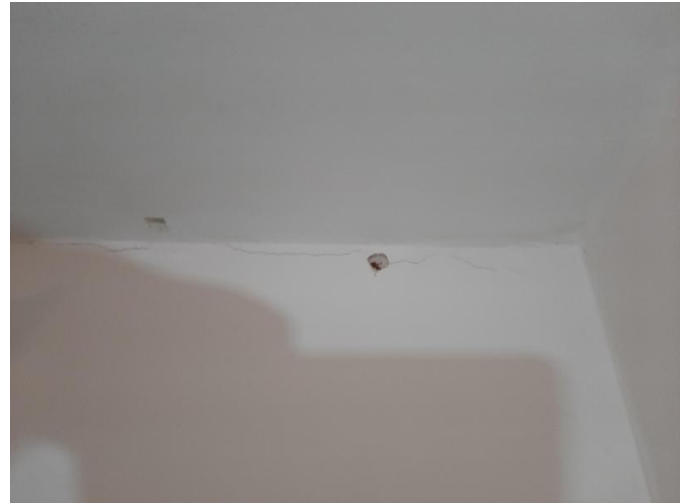
Overzichtsfoto

Geen asbest

#	Type	Referentie	Resultaat
1.1	Mengmonster	MM1	Geen asbest

Beschrijving	Bezetting muren
Omgeving	Binnen
Primaire drager	Binnenwand
Bindmiddel van materiaal	Gips - kalk

Gebondenheid op basis van bindmiddel	Niet-hechtgebonden
Hoeveelheid (oppervlakte - dikte - aantal)	• 300,00 m ² - 1,00 cm - 1 stuk
Totaal volume	3,00 m ³
Identificatiemethode	Vaststelling met monstername
Destructieve handeling voor identificatie	Nee

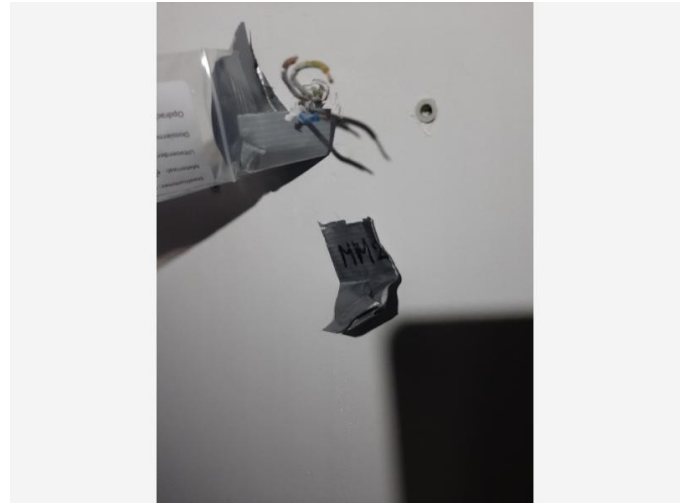
Overzichtsfoto

Geen asbest

#	Type	Referentie	Resultaat
2.1	Mengmonster	MM2	Geen asbest

Beschrijving	bezetting plafond
Omgeving	Binnen
Primaire drager	Plafond
Bindmiddel van materiaal	Gips - kalk

Gebondenheid op basis van bindmiddel	Niet-hechtgebonden
Hoeveelheid (oppervlakte - dikte - aantal)	• 145,00 m ² - 1,00 cm - 1 stuk
Totaal volume	1,45 m ³
Identificatiemethode	Vaststelling met monstername
Destructieve handeling voor identificatie	Nee
