Asbestinventarisatetest

11036B0021/00H003 - Twee garageboxen en een carport inclusief bijhorende percelen: 11036B0021/00H003; 11036B0021/00L003; 11036B0021/04_000

Attestnummer : **20241126-000404.001**

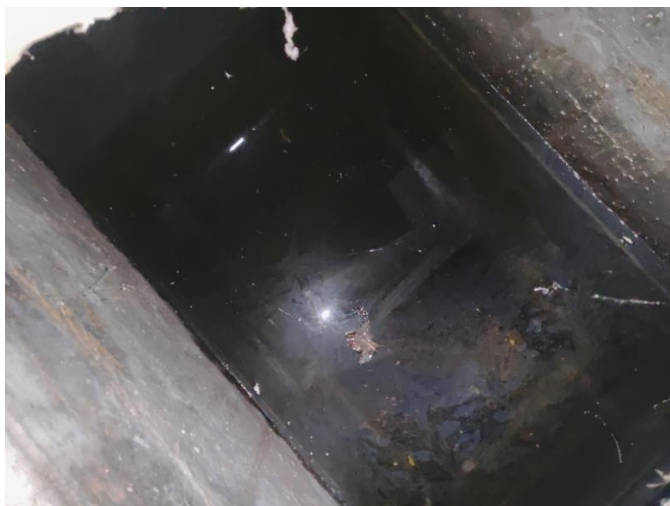
Situeringfoto

Tijdelijke beperking

Reden: Water

Uitleg van de asbestdeskundige: Ongeveer 50 cm water aanwezig in de smeerput waardoor geen volledige inspectie van deze ruimte mogelijk is.

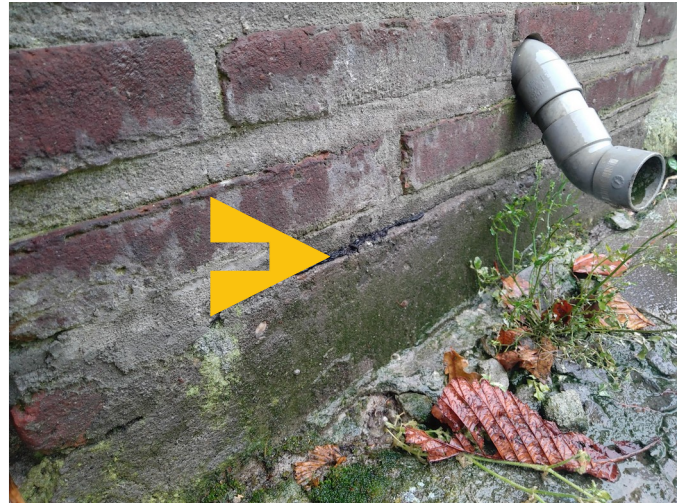
Fiche 3: Bitumen waterkering buitengevels

Geen asbest

#	Type	Referentie	Resultaat
3.1	Puntmonster	2.1	Geen asbest

Beschrijving	Bitumen waterkering buitengevels
Omgeving	Buiten
Primaire drager	Wand buitenschil
Bindmiddel van materiaal	Bitumen (roofing, teer, asfalt)
Gebondenheid op basis van bindmiddel	Hecht
Hoeveelheid (gewicht - aantal)	<ul style="list-style-type: none">• 100,00 kg - 1 stuk
Totaal gewicht	100,00 kg
Identificatiemethode	Vaststelling met monstername
Destructieve handeling voor identificatie	Nee
