# Asbestinventarisatetest

Ringlaan 107/001, 2610 Antwerpen

Attestnummer : 20231229-000200.000

Uitgegeven op : 29.12.2023

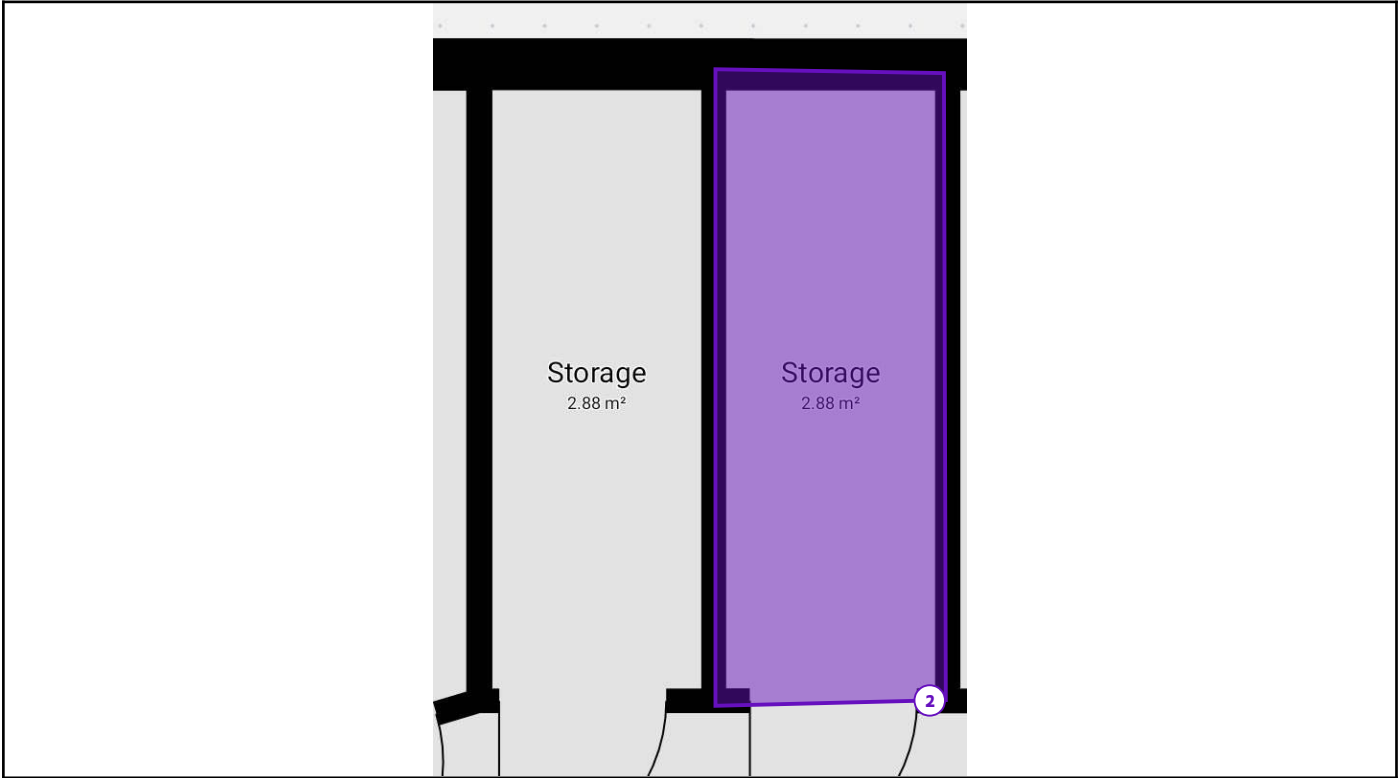
# Plan 1.4: Kelderbergingen

| Beschrijving | Type | Actie |
|---|---|---|
| 2. Materiaal in opslag kelderberging rechts | Beperking | - |

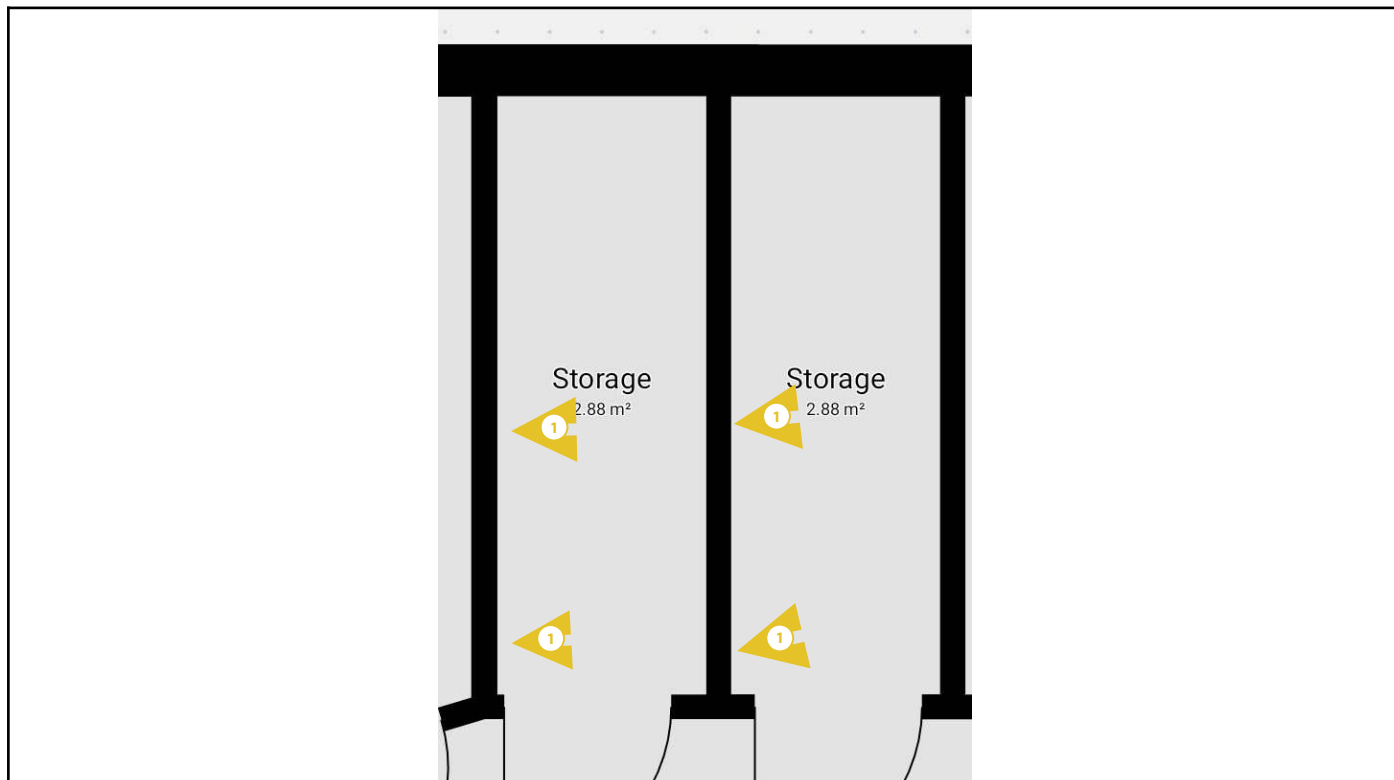
## Plan 1.5: Kelderbergingen

| Beschrijving | Type | Actie |
|---|---|---|
| 1. Bakeliet elektrische installaties kelderbergingen | Asbestmateriaal | Zorgvuldig beheren |

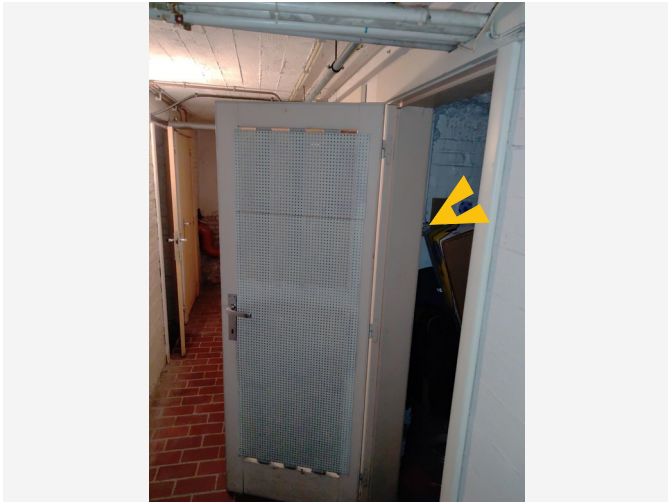
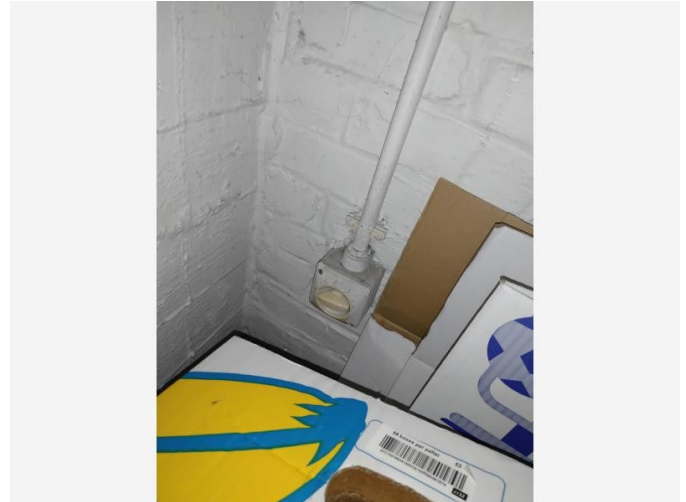
# Fiche 1: Bakeliet elektrische installaties kelderbergingen

Overzichtsfoto

Detailfoto

| Eindbeoordeling materiaalisico | Laag materiaalisico en/of verlaagde kans op vezelvrijgave |

| Asbestsoort (vezeltype) | Crocidoliet aanwezig |
| Asbestconcentratie | Laag (< 50%) |
| Toestand van het materiaal | Onbeschadigd, niet verweerd |

| Beschrijving | Bakeliet elektrische installaties kelderbergingen |
| Asbestmateriaal | Plaat, paneel, tablet - Type Bakeliet |

| <b>Opmerking</b> | Oude stopcontacten, lichtschakelaars, elektriciteitskasten,... vervaardigd uit bakeliet kunnen asbest bevatten. Geen staalname mogelijk zonder ernstige beschadigingen aan te brengen aan deze toepassingen. |

Het asbestmateriaal valt onder de mijlpaal van 2040.

Zorgvuldig beheren

- Zorg voor een veilig beheer. Vermijd het beschadigen van het asbestmateriaal. Controleer de toestand jaarlijks op wijzigingen.

- Eenvoudige handelingen: mag via doe-het-zelf of door werknemer(s) met opleidingsattest eenvoudige handelingen  
Indien het materiaal niet beschadigd geraakt mag dit eventueel door een doe-het-zelf verwijderd worden. Dit is enkel mogelijk mits het nemen van de juiste voorzorgsmaatregelen en mits het materiaal goed bevochtigd wordt tijdens de verwijdering (elektriciteit afsluiten!). Verwijder de bakeliettoepassingen voorzichtig met handgereedschap. De asbesthoudende toepassing mag in geen geval met machinaal gereedschap verwijderd worden om het risico op vrijgave van asbestdeeltjes zo veel als mogelijk in te perken. Dit materiaal moet dubbel verpakt afgevoerd worden naar een recyclagepark.

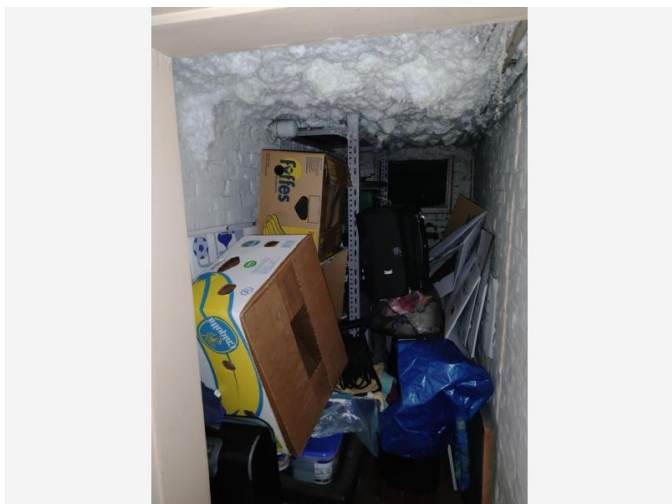
Situeringsfoto

**Reden:** Materiaal in opslag

**Uitleg van de asbestdeskundige:** Zeer veel materiaal in opslag waardoor slechts een beperkte inspectie mogelijk is. Gezien de omvang wordt dit gezien als een middellange termijn onderzoeksbeperking.

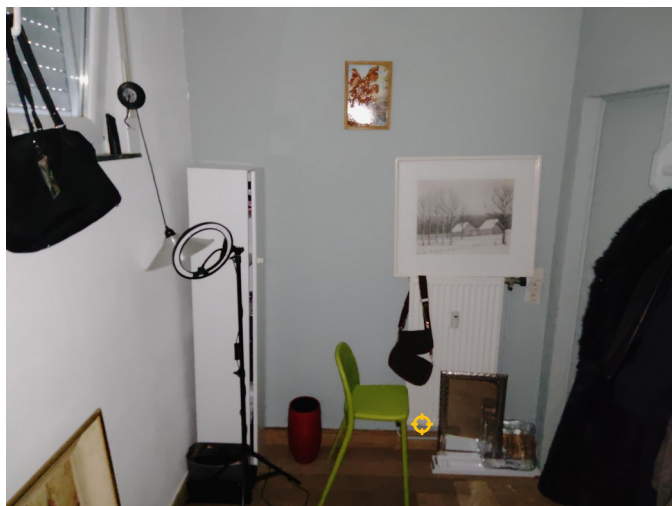
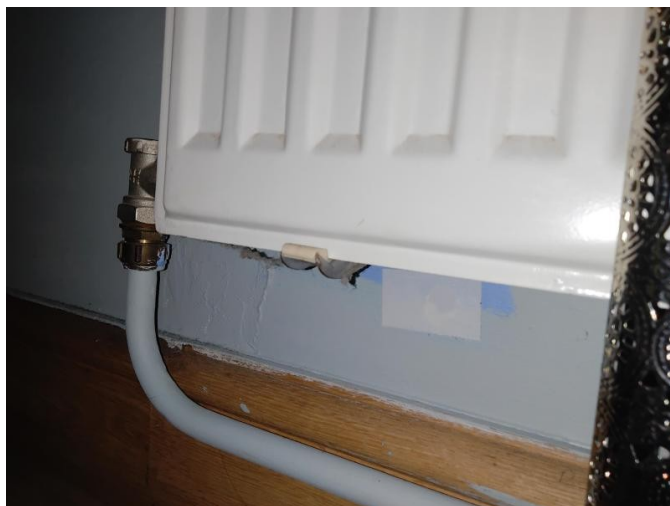
## Fiche 3: Pleisterwerk binnenmuren appartement

Geen asbest

| # | Type | Referentie | Resultaat |
|---|---|---|---|
| 3.1 | Mengmonster | 1.1 | Geen asbest |

| Beschrijving | Pleisterwerk binnenmuren appartement |
| Bindmiddel van materiaal | Gips - kalk |

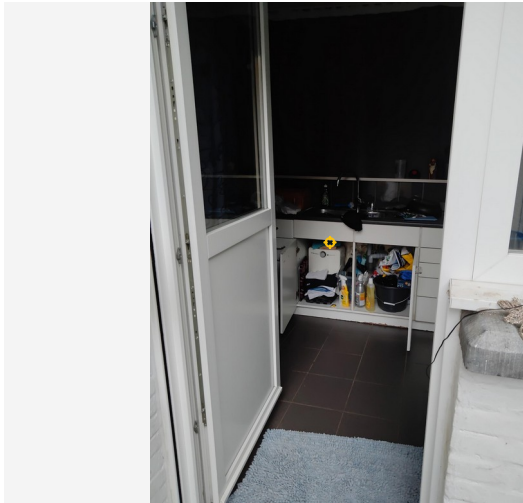
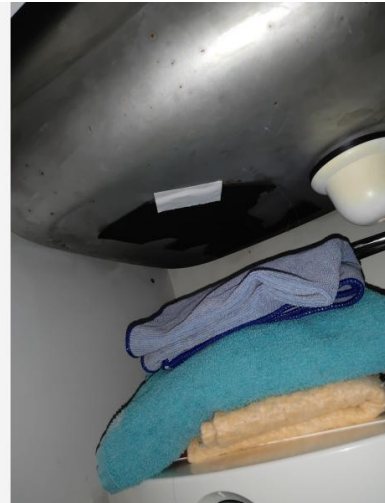
## Fiche 4: Bitumen onderkant wasbak keuken

Geen asbest

| # | Type | Referentie | Resultaat |
|---|---|---|---|
| 4.1 | Puntmonster | 3.1 | Geen asbest |

| Beschrijving | Bitumen onderkant wasbak keuken |
| Bindmiddel van materiaal | Bitumen (roofing, teer, asfalt) |

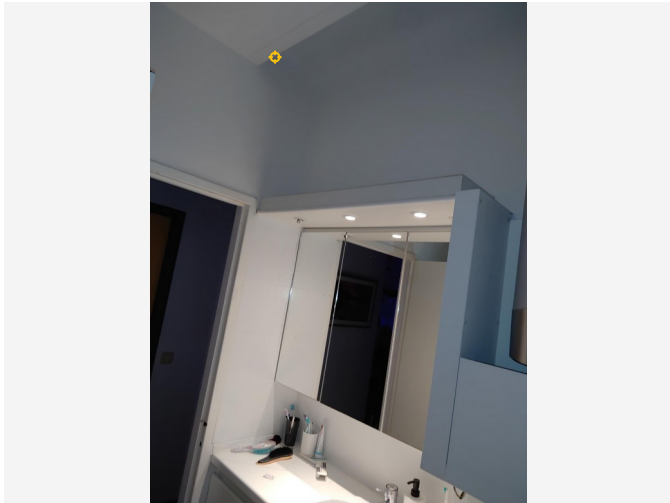
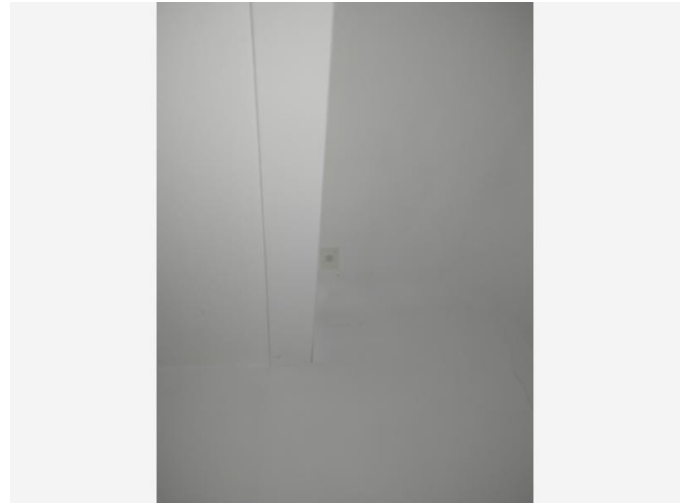
Geen asbest

| # | Type | Referentie | Resultaat |
|---|---|---|---|
| 5.1 | Mengmonster | 2.1 | Geen asbest |

| Beschrijving | Pleisterwerk plafonds appartement |
| Bindmiddel van materiaal | Gips - kalk |
