Asbestinventarisatetest

11030B0409/00H006

Attestnummer : **20260312-000146.000**

Zone 1: Garagebox

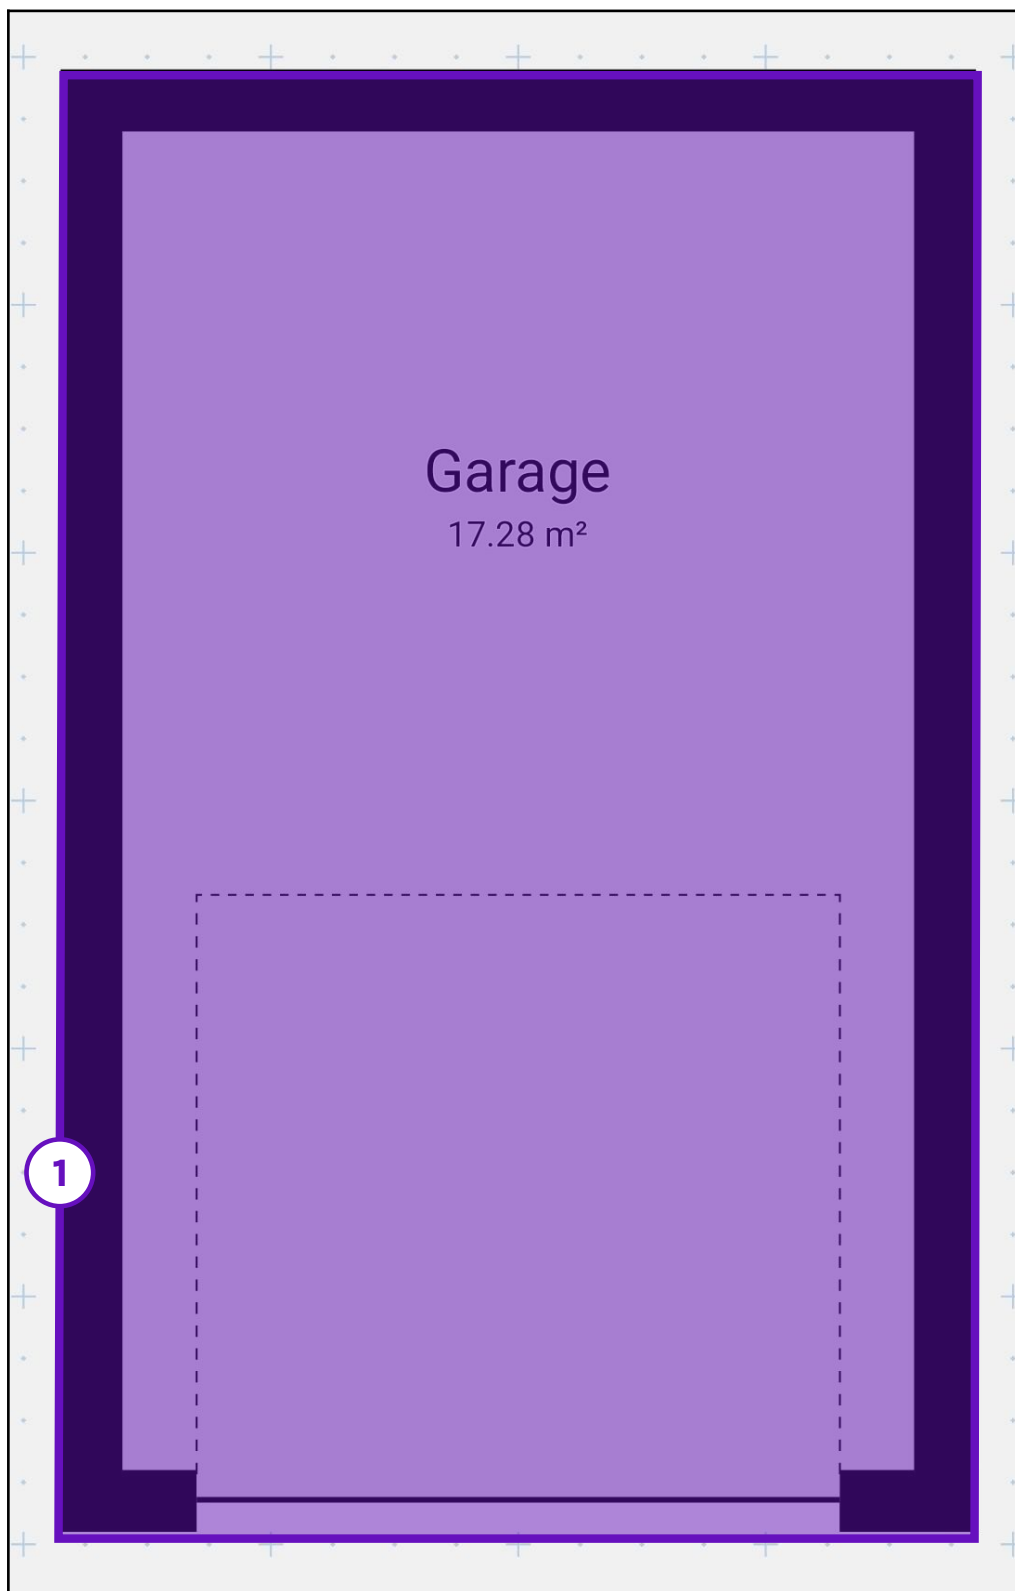
Plan 1.1: Garagebox

1. Onderdak plat dak garagebox	Beperking	-
--------------------------------	-----------	---

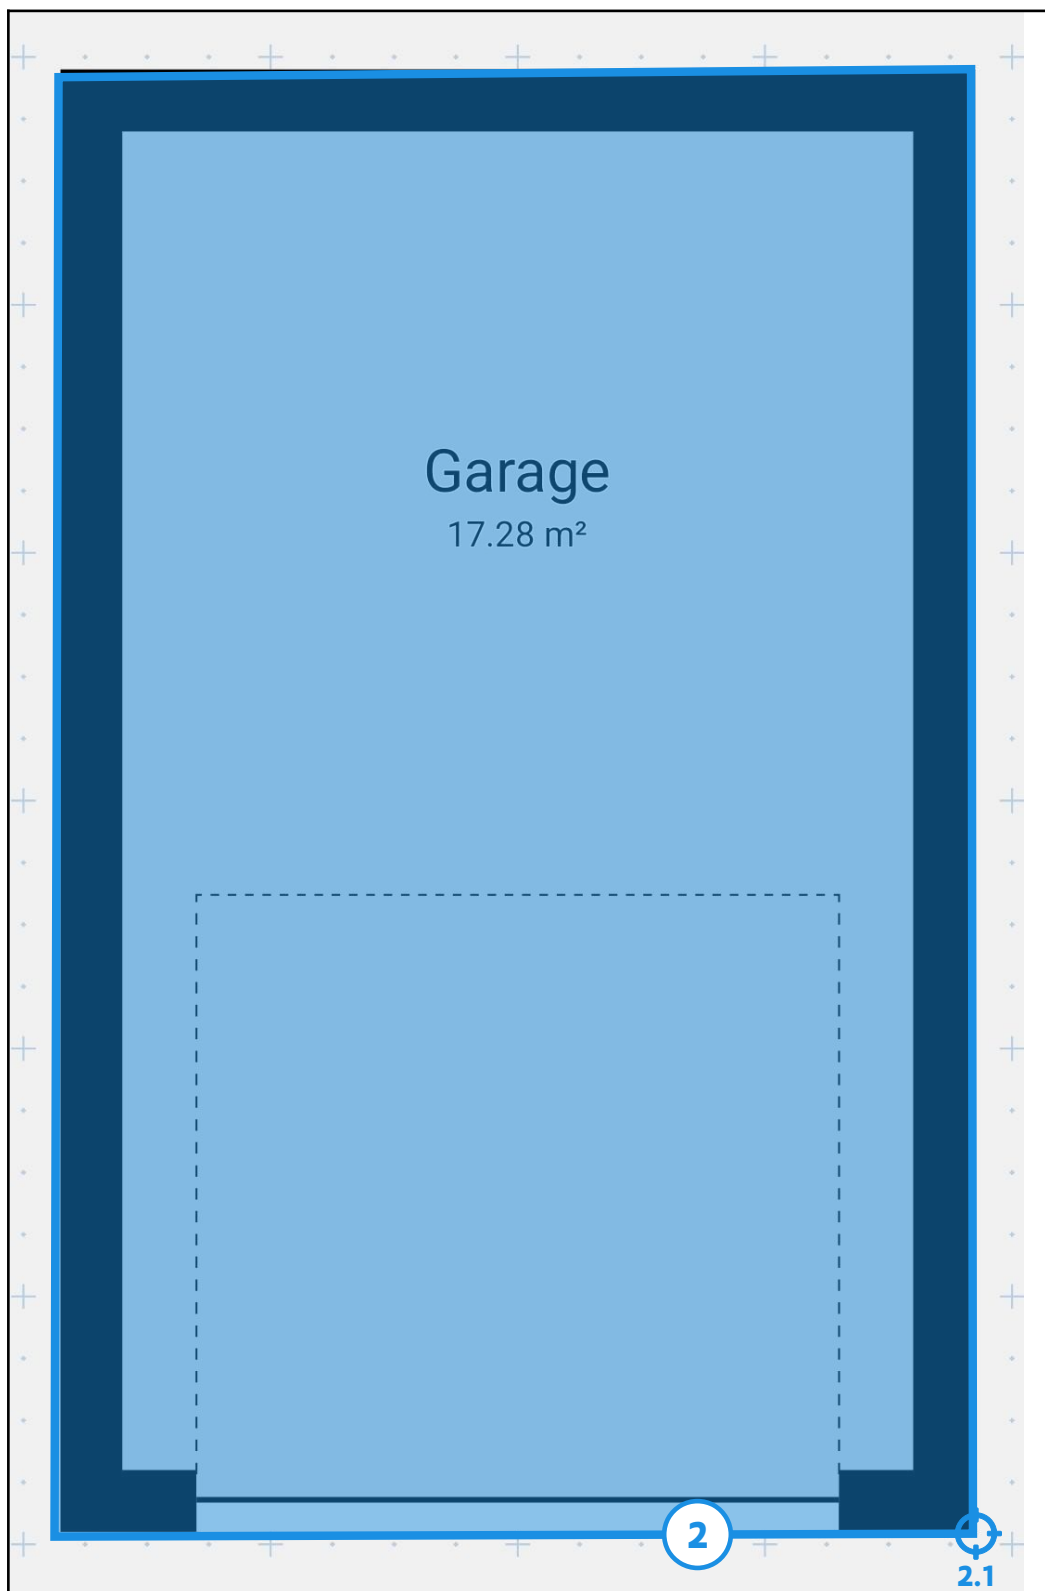
Plan 1.2: Garagebox

2. Roofing plat dak garagebox	Geen asbest	-
2.1 Code: 1.1	Puntmonster	-

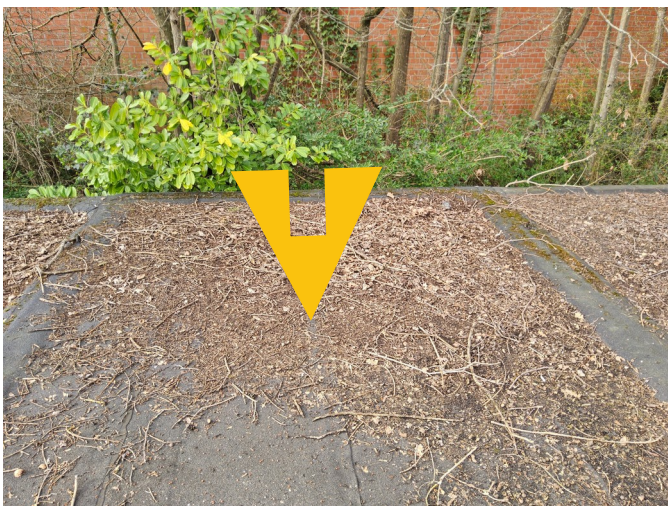
Situeringfoto

Tijdelijke beperking

Reden: Geen inspectie mogelijk

Uitleg van de asbestdeskundige: Geen inspectie van het onderdak mogelijk binnen het kader van het niet-destructief onderzoek.

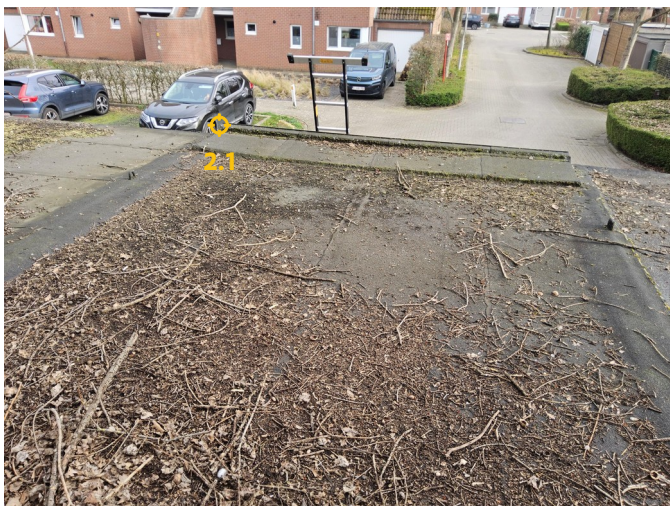
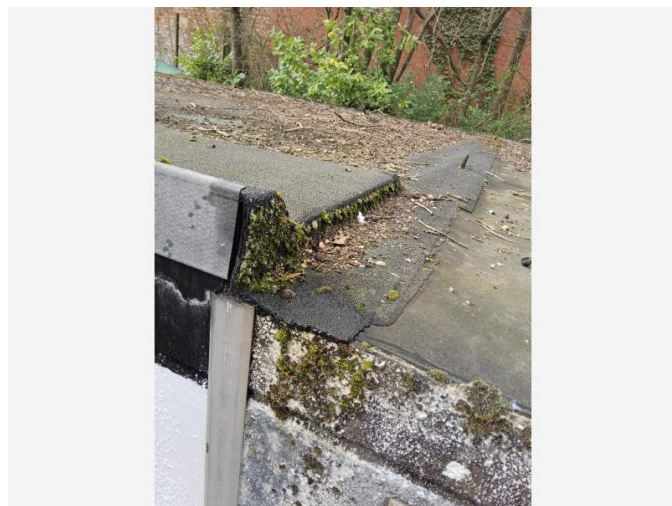
Fiche 2: Roofing plat dak garagebox

Geen asbest

#	Type	Referentie	Resultaat
2.1	Puntmonster	1.1	Geen asbest

Beschrijving	Roofing plat dak garagebox
Omgeving	Buiten
Primaire drager	Plat dak
Bindmiddel van materiaal	Bitumen (roofing, teer, asfalt)
Gebondenheid op basis van bindmiddel	Hecht
Hoeveelheid (oppervlakte - aantal)	• 18,00 m ² - 1 stuk
Totale oppervlakte	18,00 m ²
Identificatiemethode	Een monstername door de asbestdeskundige met laboanalyse door een asbestlabo.
Destructieve handeling voor identificatie	Nee

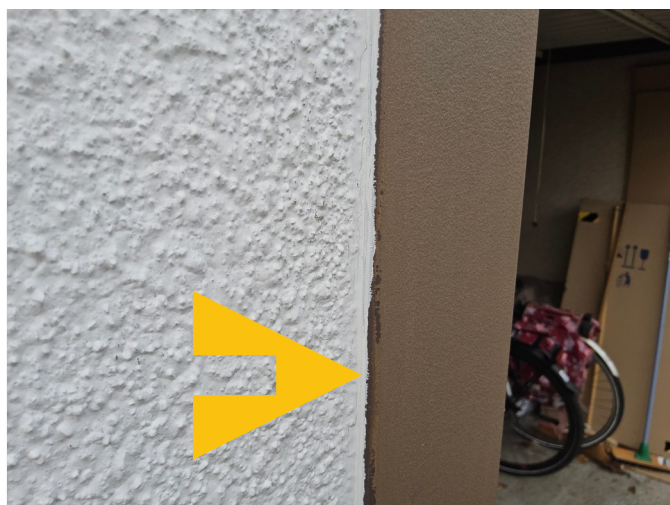
Beschrijving	Notitie	Terug te vinden op plannen
Fiche 3: Afdichtingsmateriaal rond garagepoort	Soepele silicone.	-

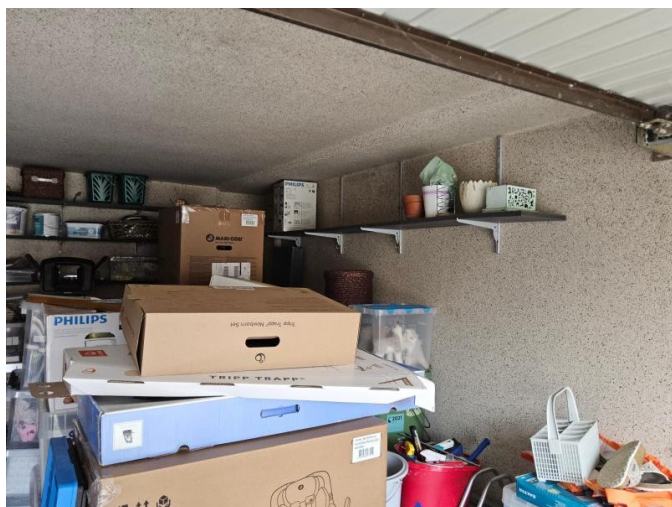
Beschrijving	Notitie	Terug te vinden op plannen
Fiche 4: Leidingisolatie	-	-
Fiche 5: Rookgaskanalen	-	-
Fiche 6: Pleisterwerk binnenmuren garagebox	Beton	-
Fiche 7: Lift	-	-
Fiche 8: Stookketel	-	-
