Asbestinventarisattest

Molenstraat 3, 2840 Rumst

Attestnummer : **20251101-000172.000**
Uitgegeven op : **01.11.2025**
Geldig tot : **01.11.2035**

Niet-asbestveilig

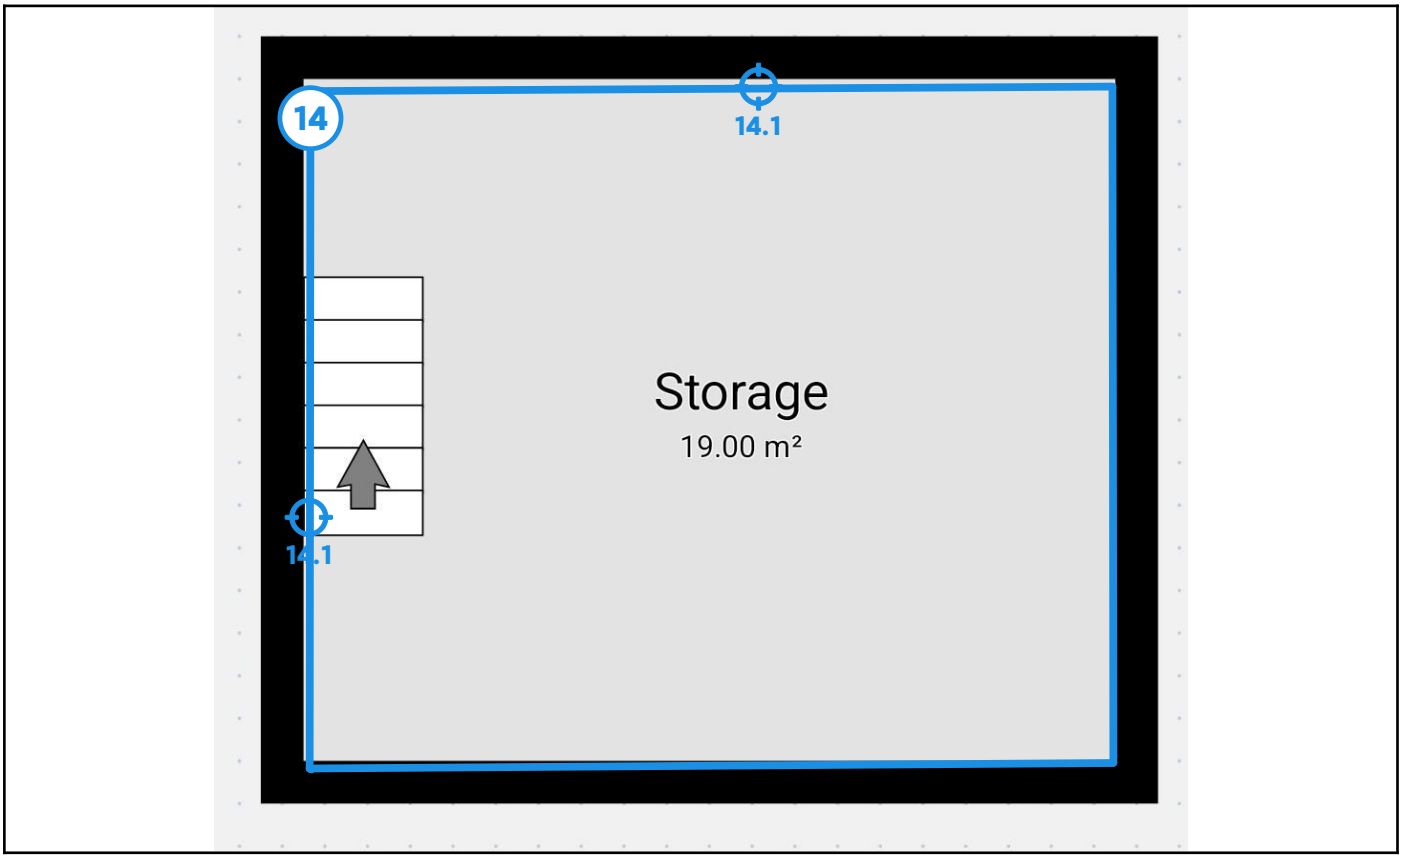
Plan 1.1: Kelder

Beschrijving	Type	Actie
14. Cementering binnenwanden kelder	Geen asbest	-
14.1 Code: 1.2	Mengmonster	-

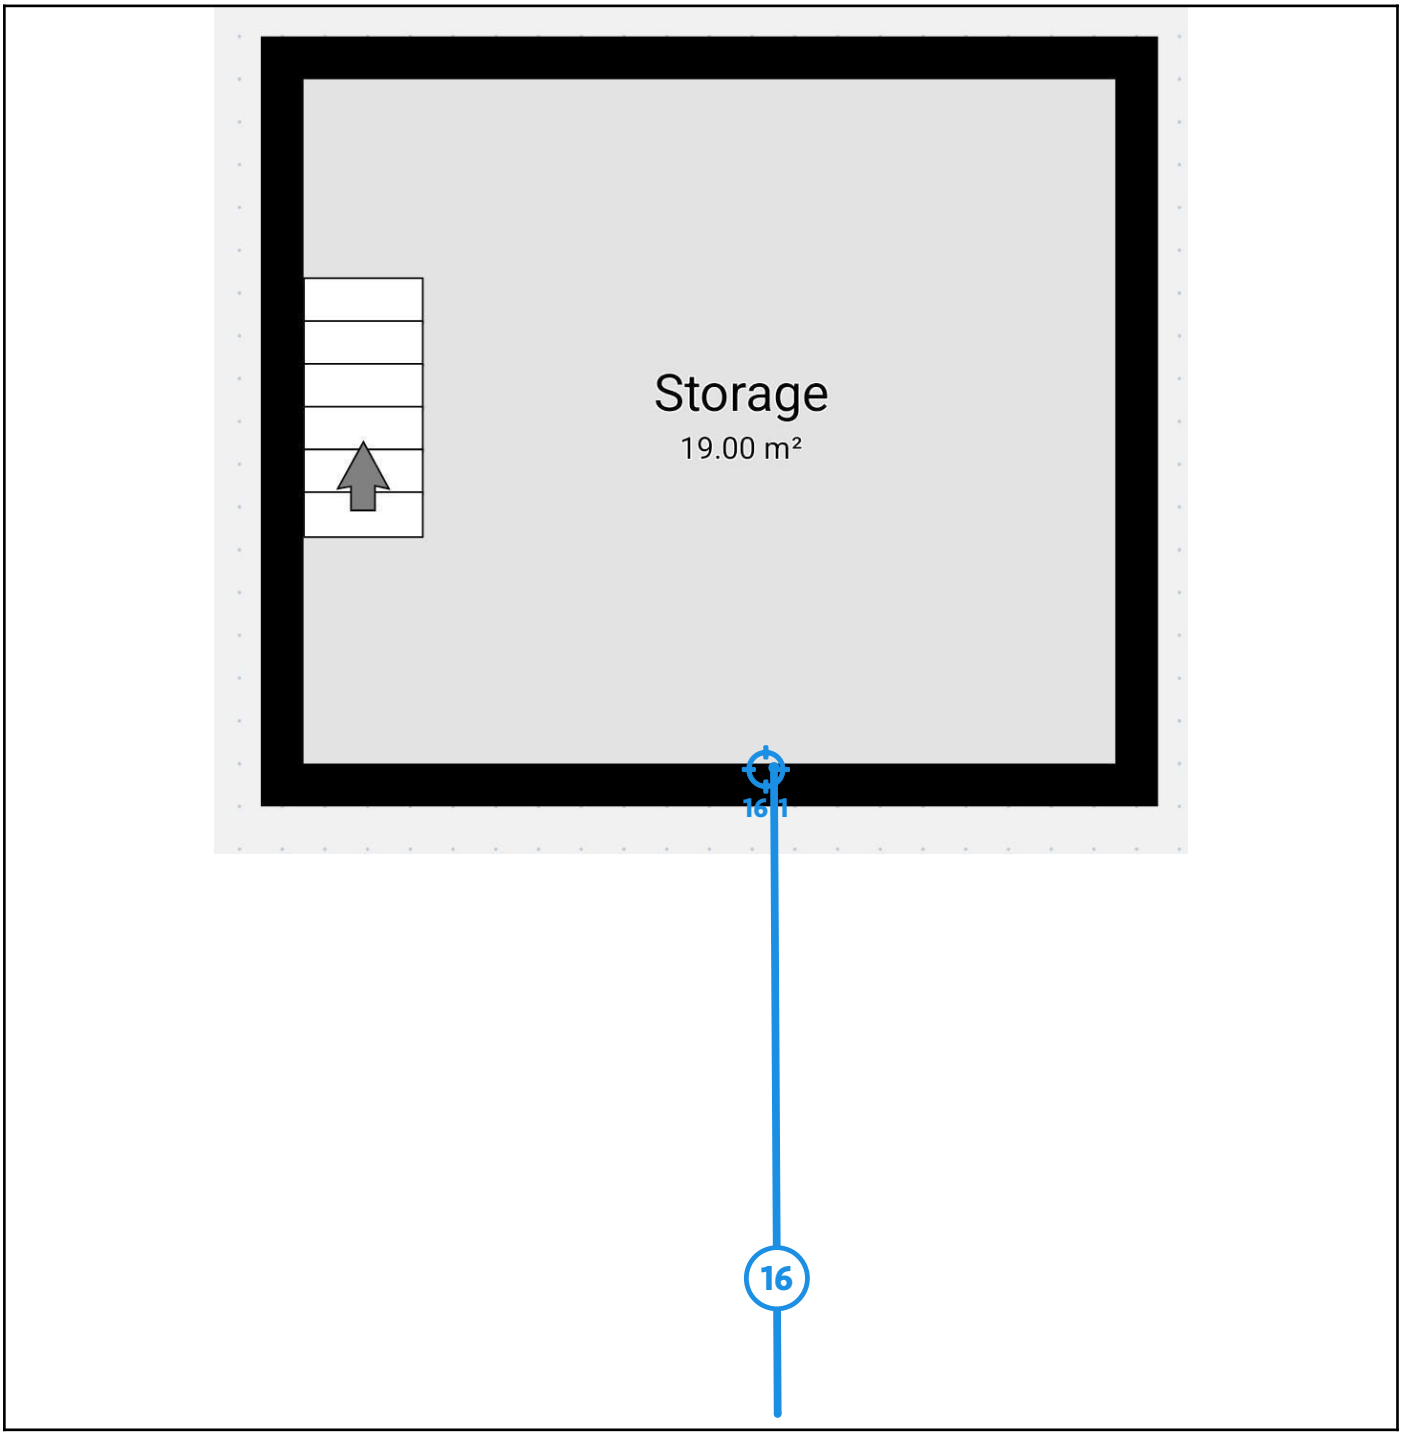
Plan 1.2: Kelder

Beschrijving	Type	Actie
16. Pakking leidingisolatie kruipkelder	Geen asbest	-
16.1 Code: 3.1	Puntmonster	-

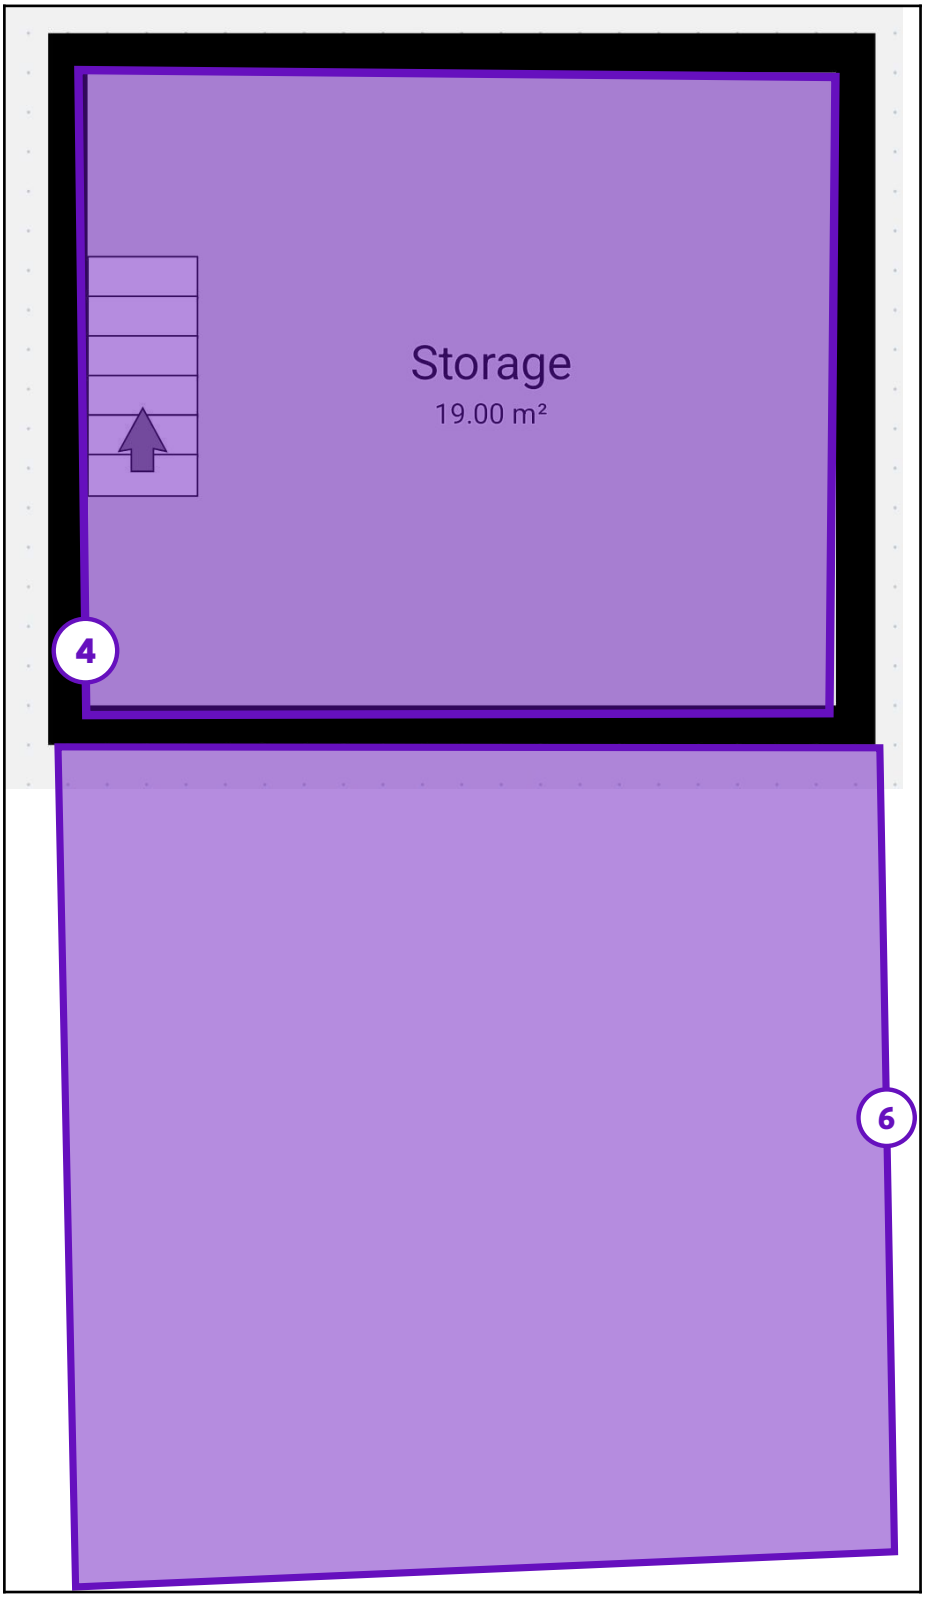
Plan 1.3: Kelder

4. Materiaal in opslag kelder	Beperking	-
6. Kruipkelder woning	Beperking	-

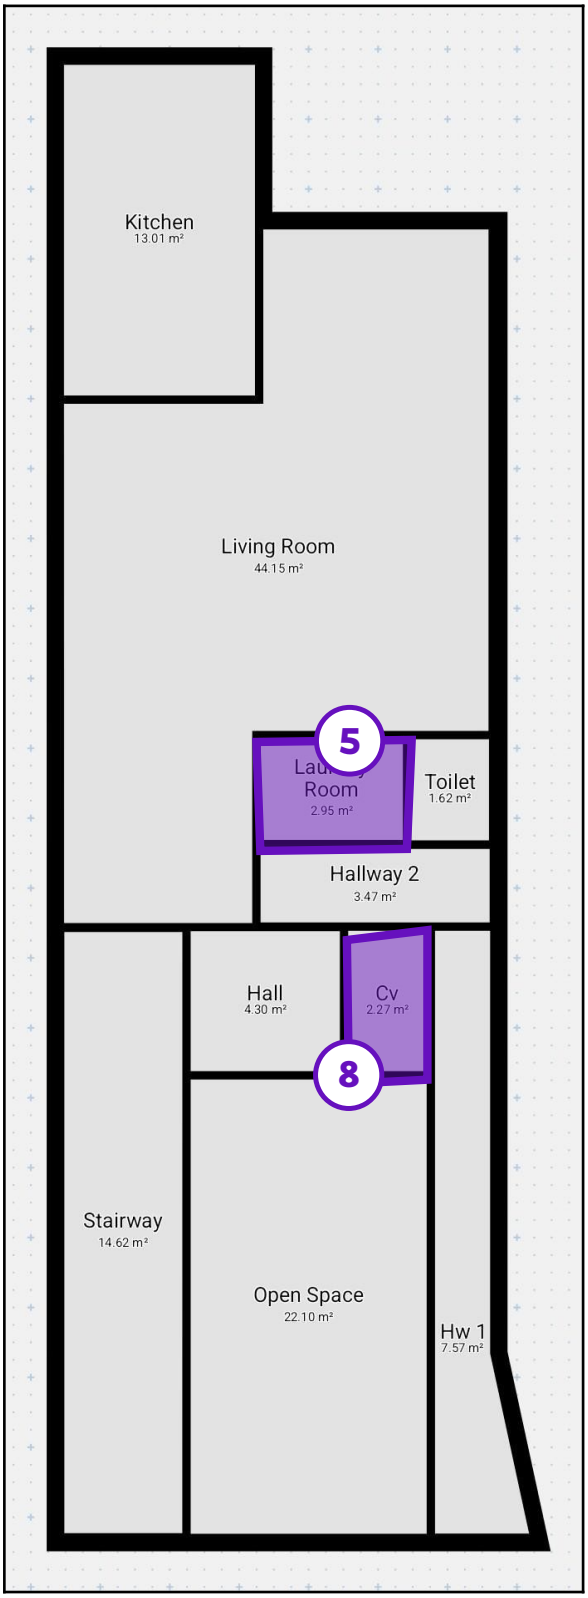
Plan 1.5: Gelijkvloers

5. Materiaal in opslag wasplaats	Beperking	-
8. Materiaal in opslag stookplaats	Beperking	-

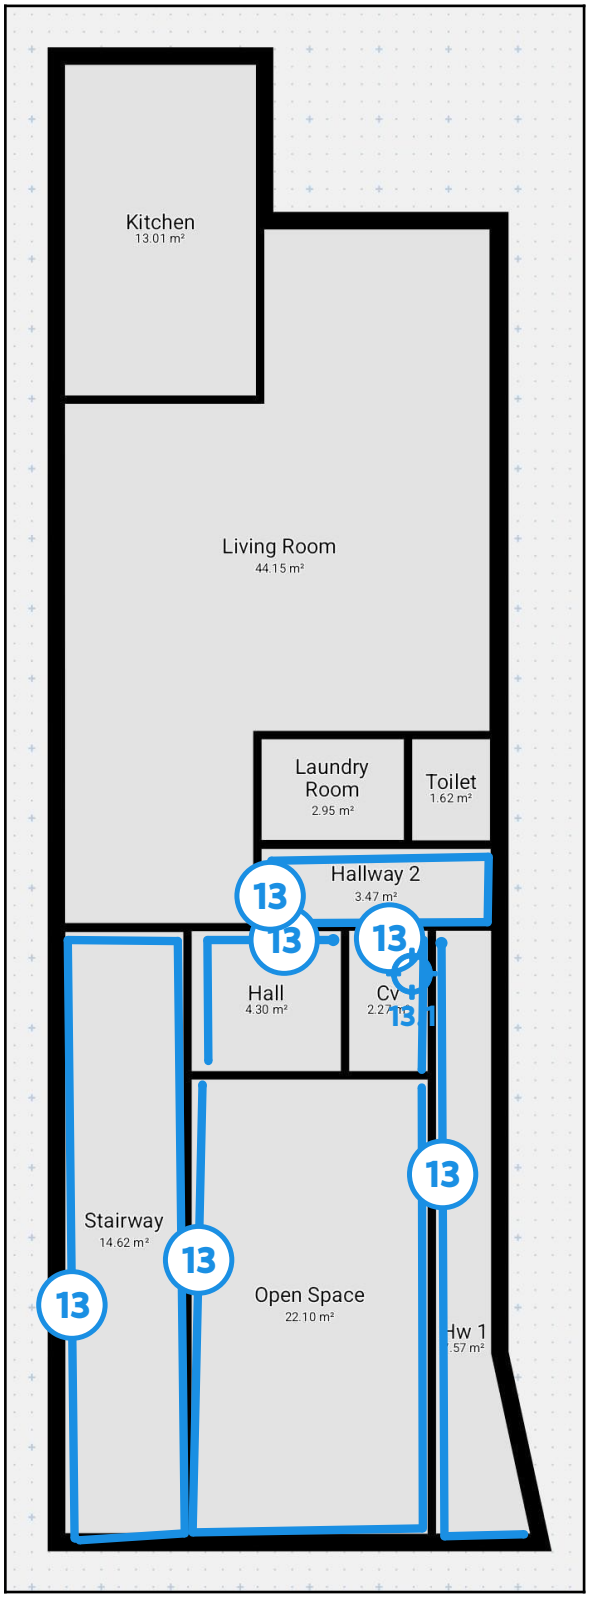
Plan 1.6: Gelijkvloers

13. Pleisterwerk binnenmuren woning	Geen asbest	-
13.1 Code: 1.1	Mengmonster	-

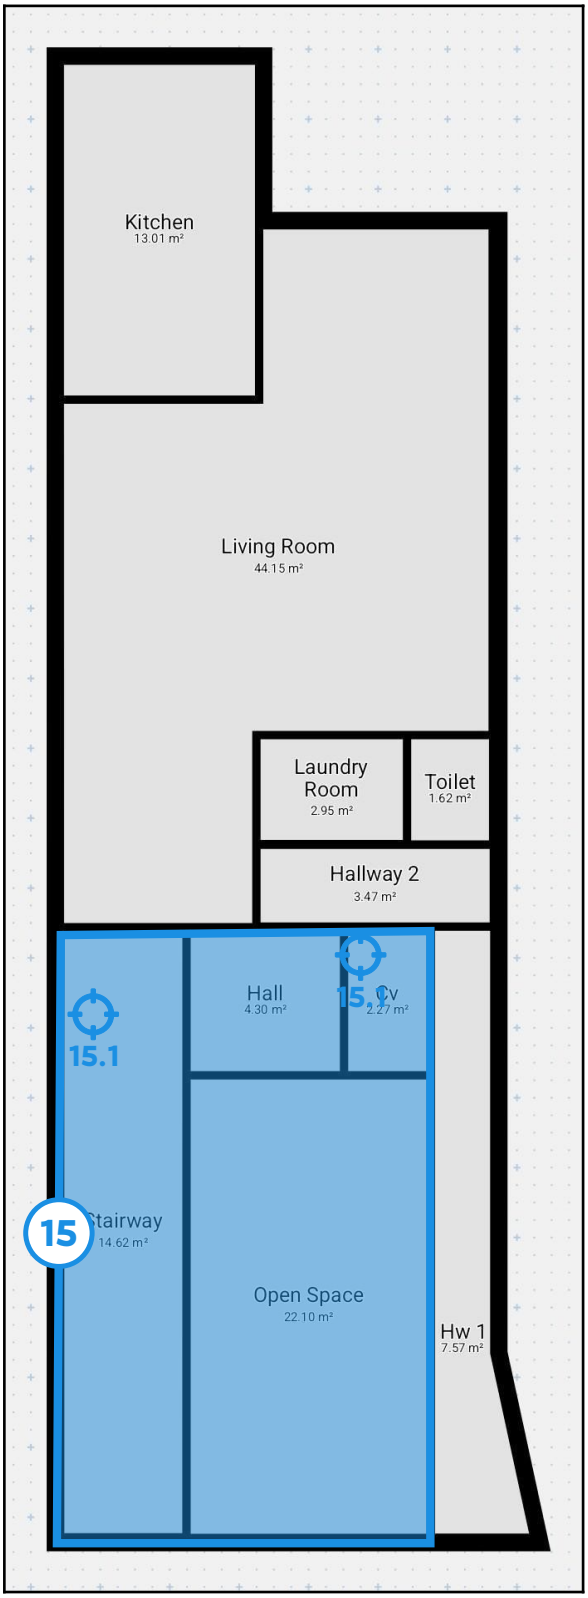
Plan 1.7: Gelijkvloers

15. Pleisterwerk plafonds woning	Geen asbest	-
15.1 Code: 2.1	Mengmonster	-

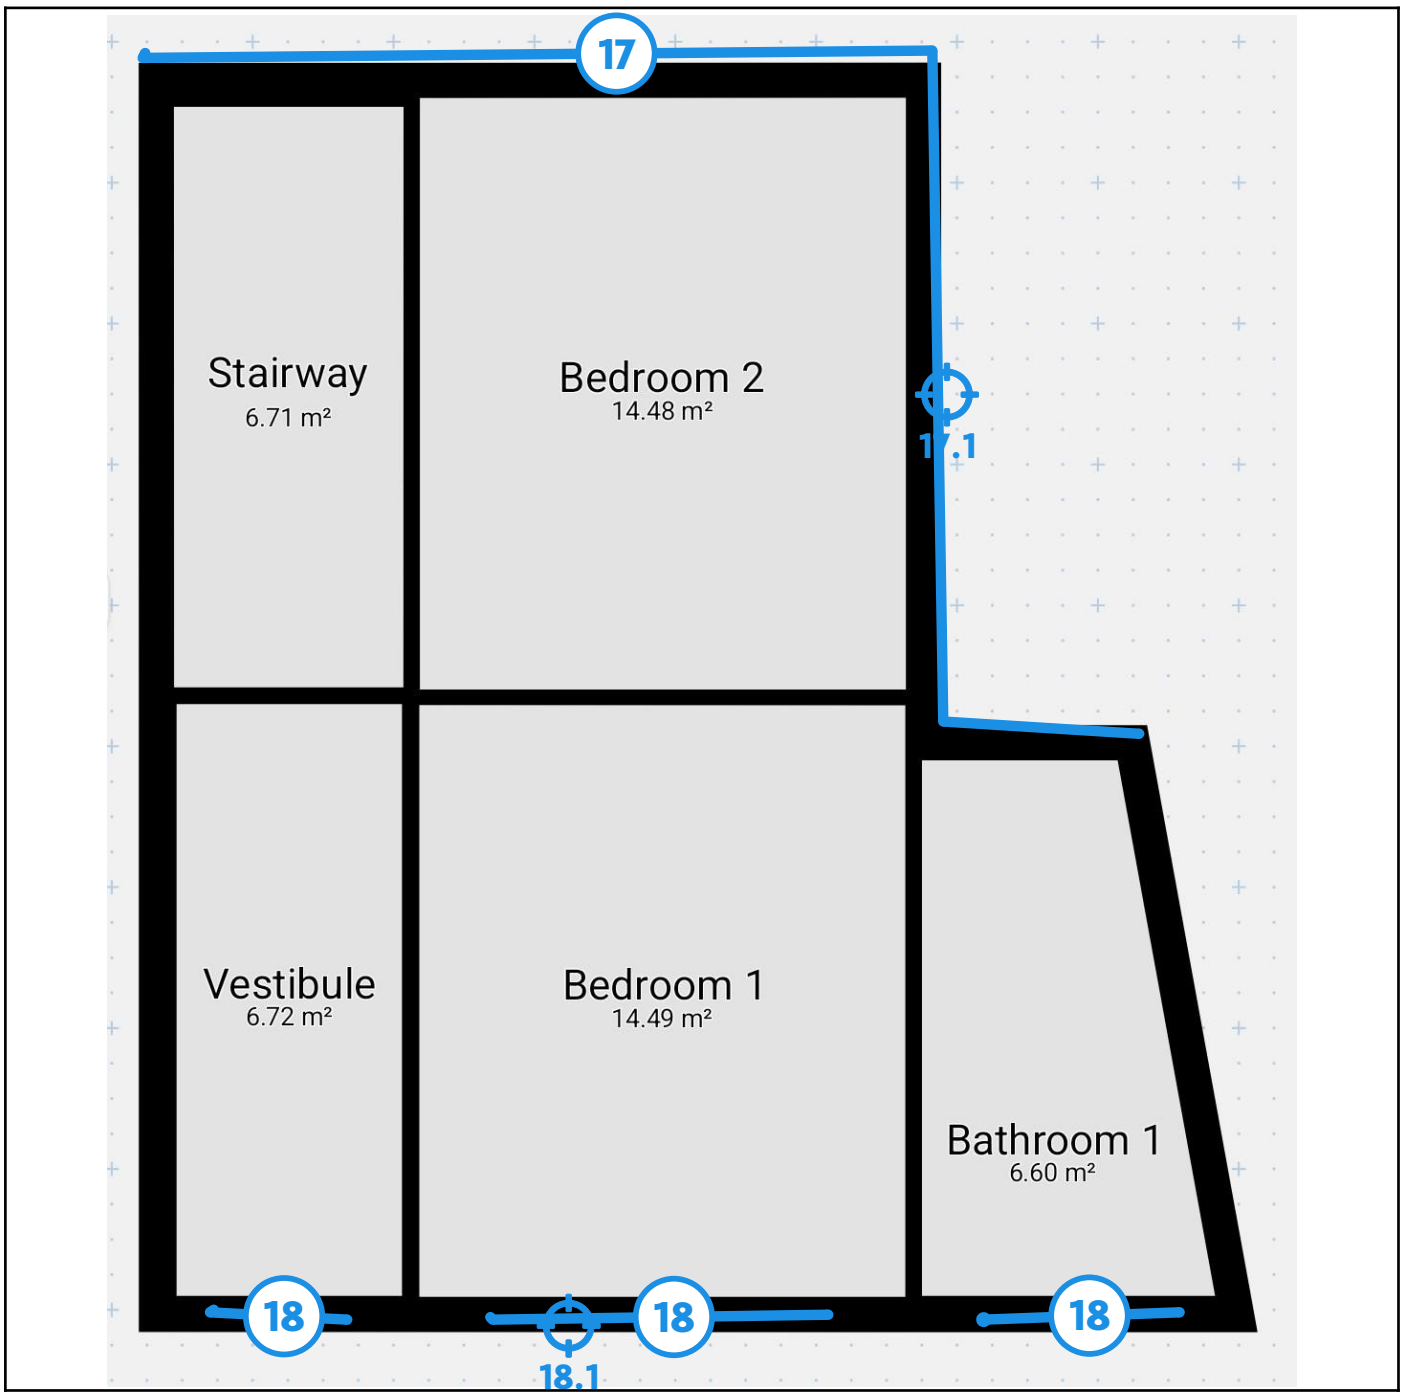
Plan 1.8: Eerste verdieping

Beschrijving	Type	Actie
17. Crepi buitengevels woning	Geen asbest	-
17.1 Code: 1.3	Mengmonster	-
18. Verduurde mastiek tussen schrijnwerk en	Geen asbest	-

metselwerk woning		
18.1 Code: 5.1	Mengmonster	-

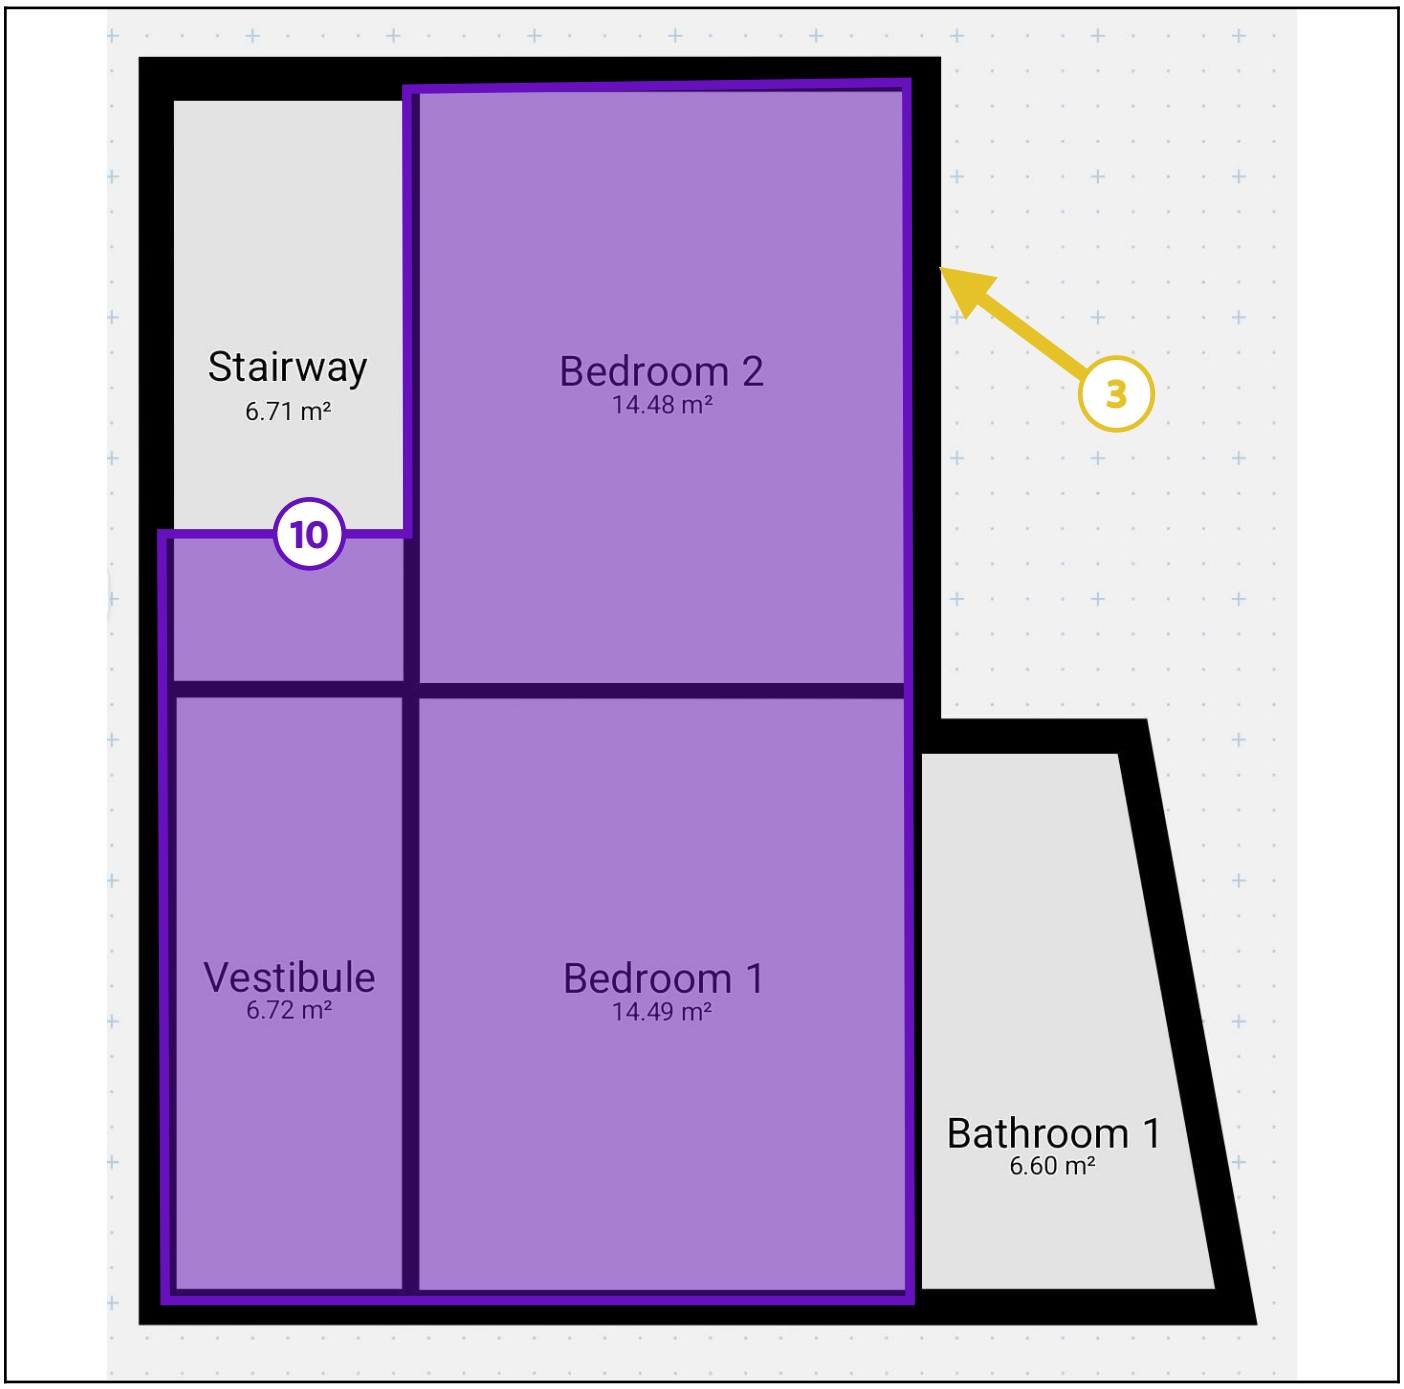
Plan 1.9: Eerste verdieping

Beschrijving	Type	Actie
3. Koker zijgevel woning	Asbestmateriaal	Zorgvuldig beheren
10. Laminaat vloeren eerste verdieping woning	Advies	-

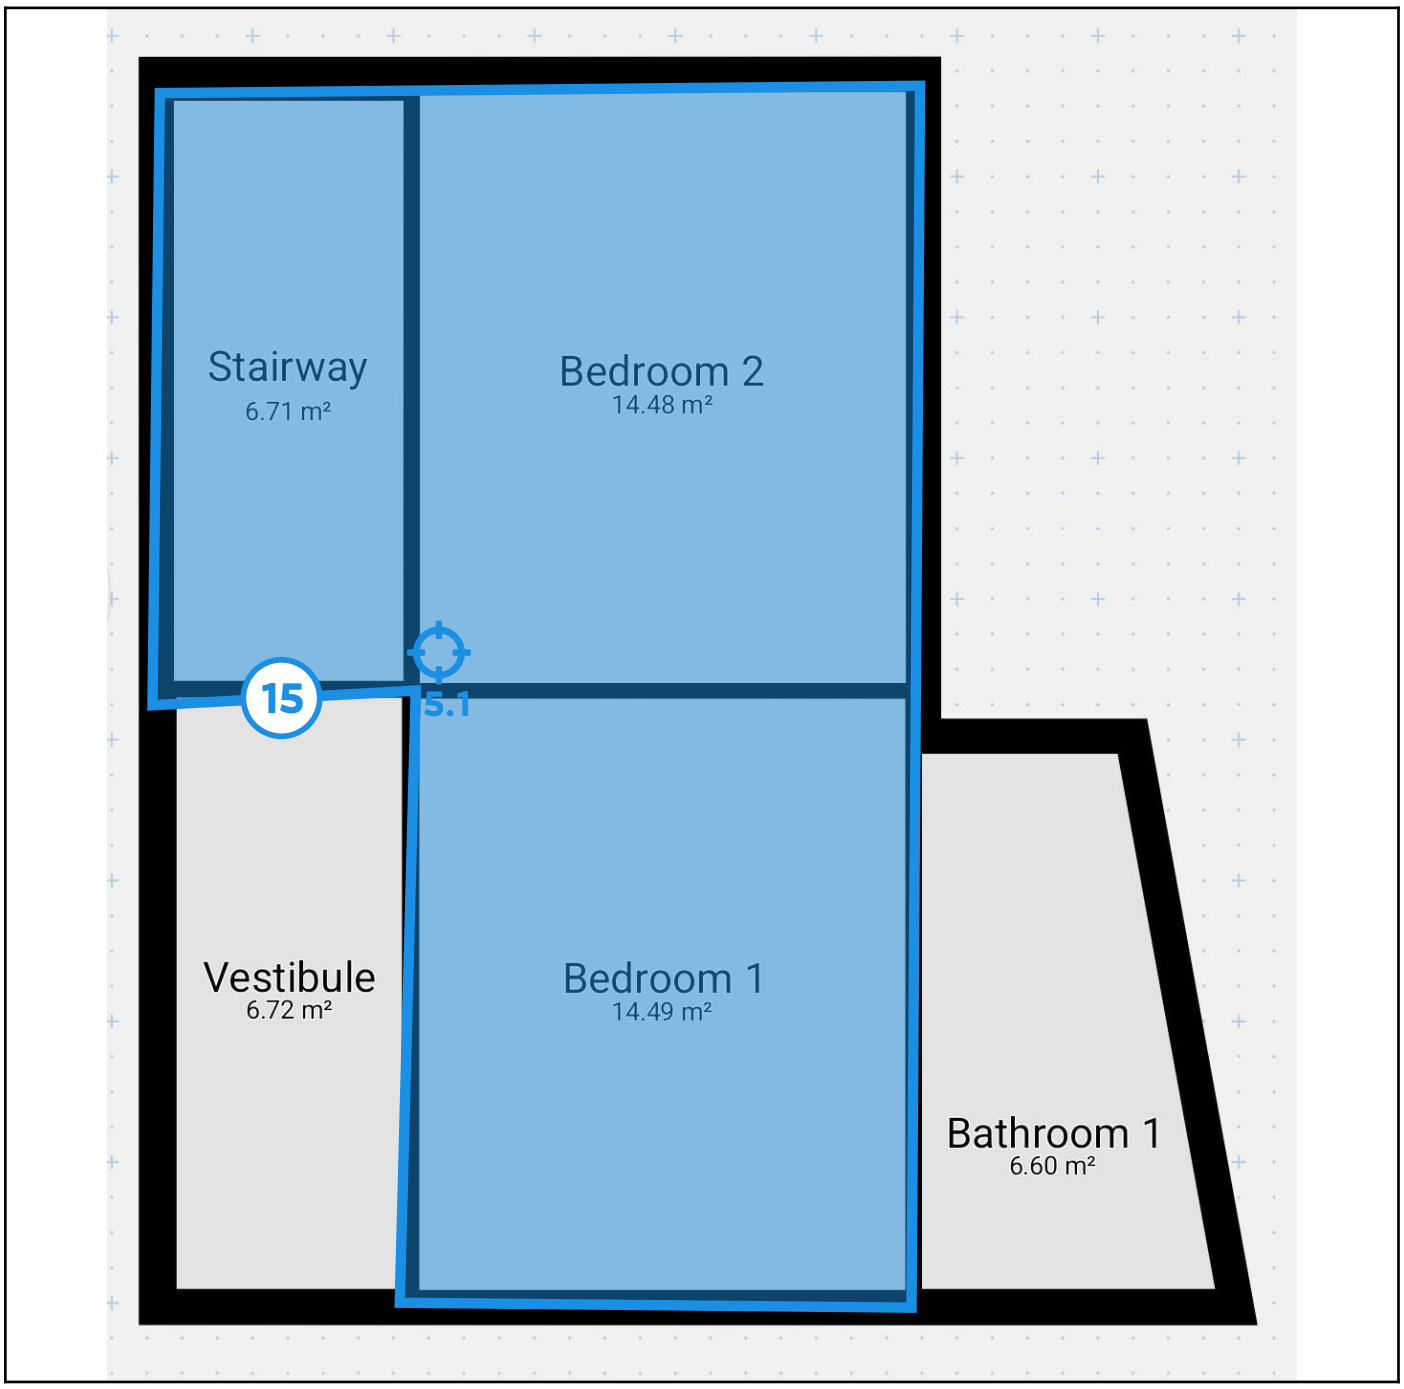
Plan 1.10: Eerste verdieping

Beschrijving	Type	Actie
15. Pleisterwerk plafonds woning	Geen asbest	-
15.1 Code: 2.1	Mengmonster	-

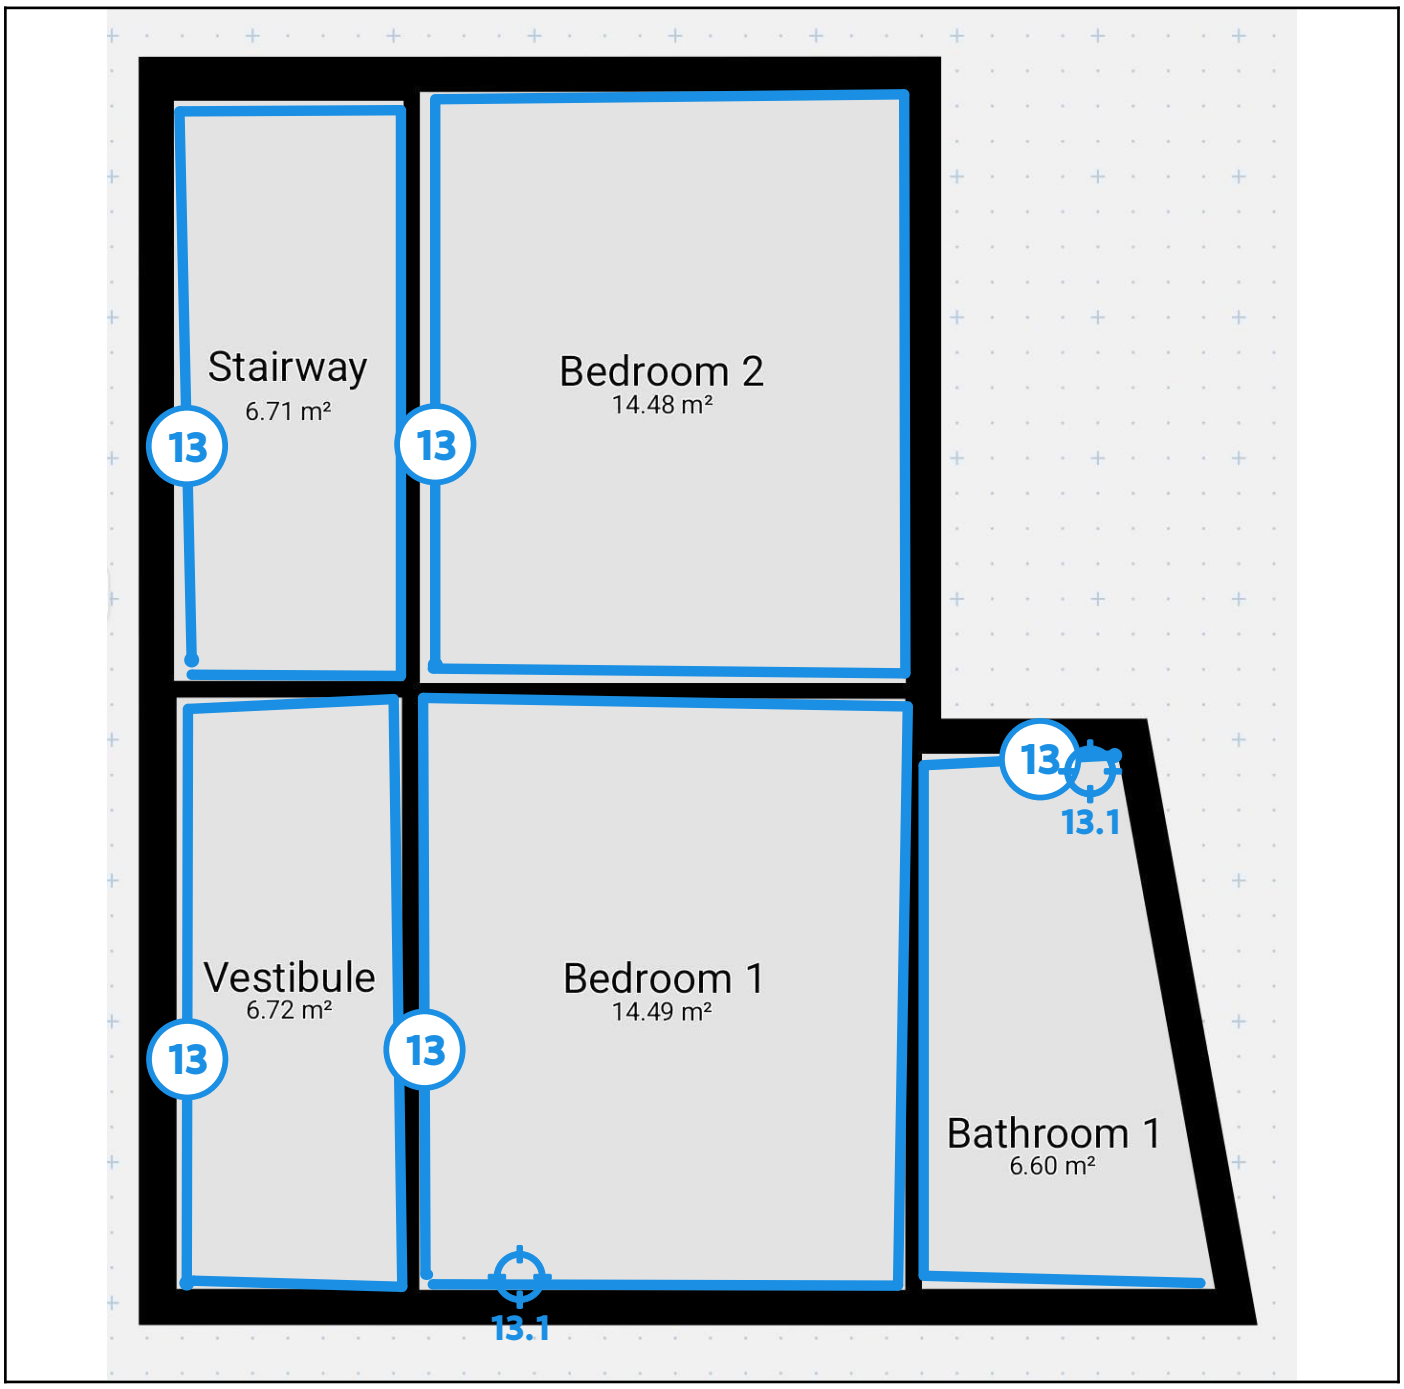
Plan 1.11: Eerste verdieping

Beschrijving	Type	Actie
13. Pleisterwerk binnenmuren woning	Geen asbest	-
13.1 Code: 1.1	Mengmonster	-

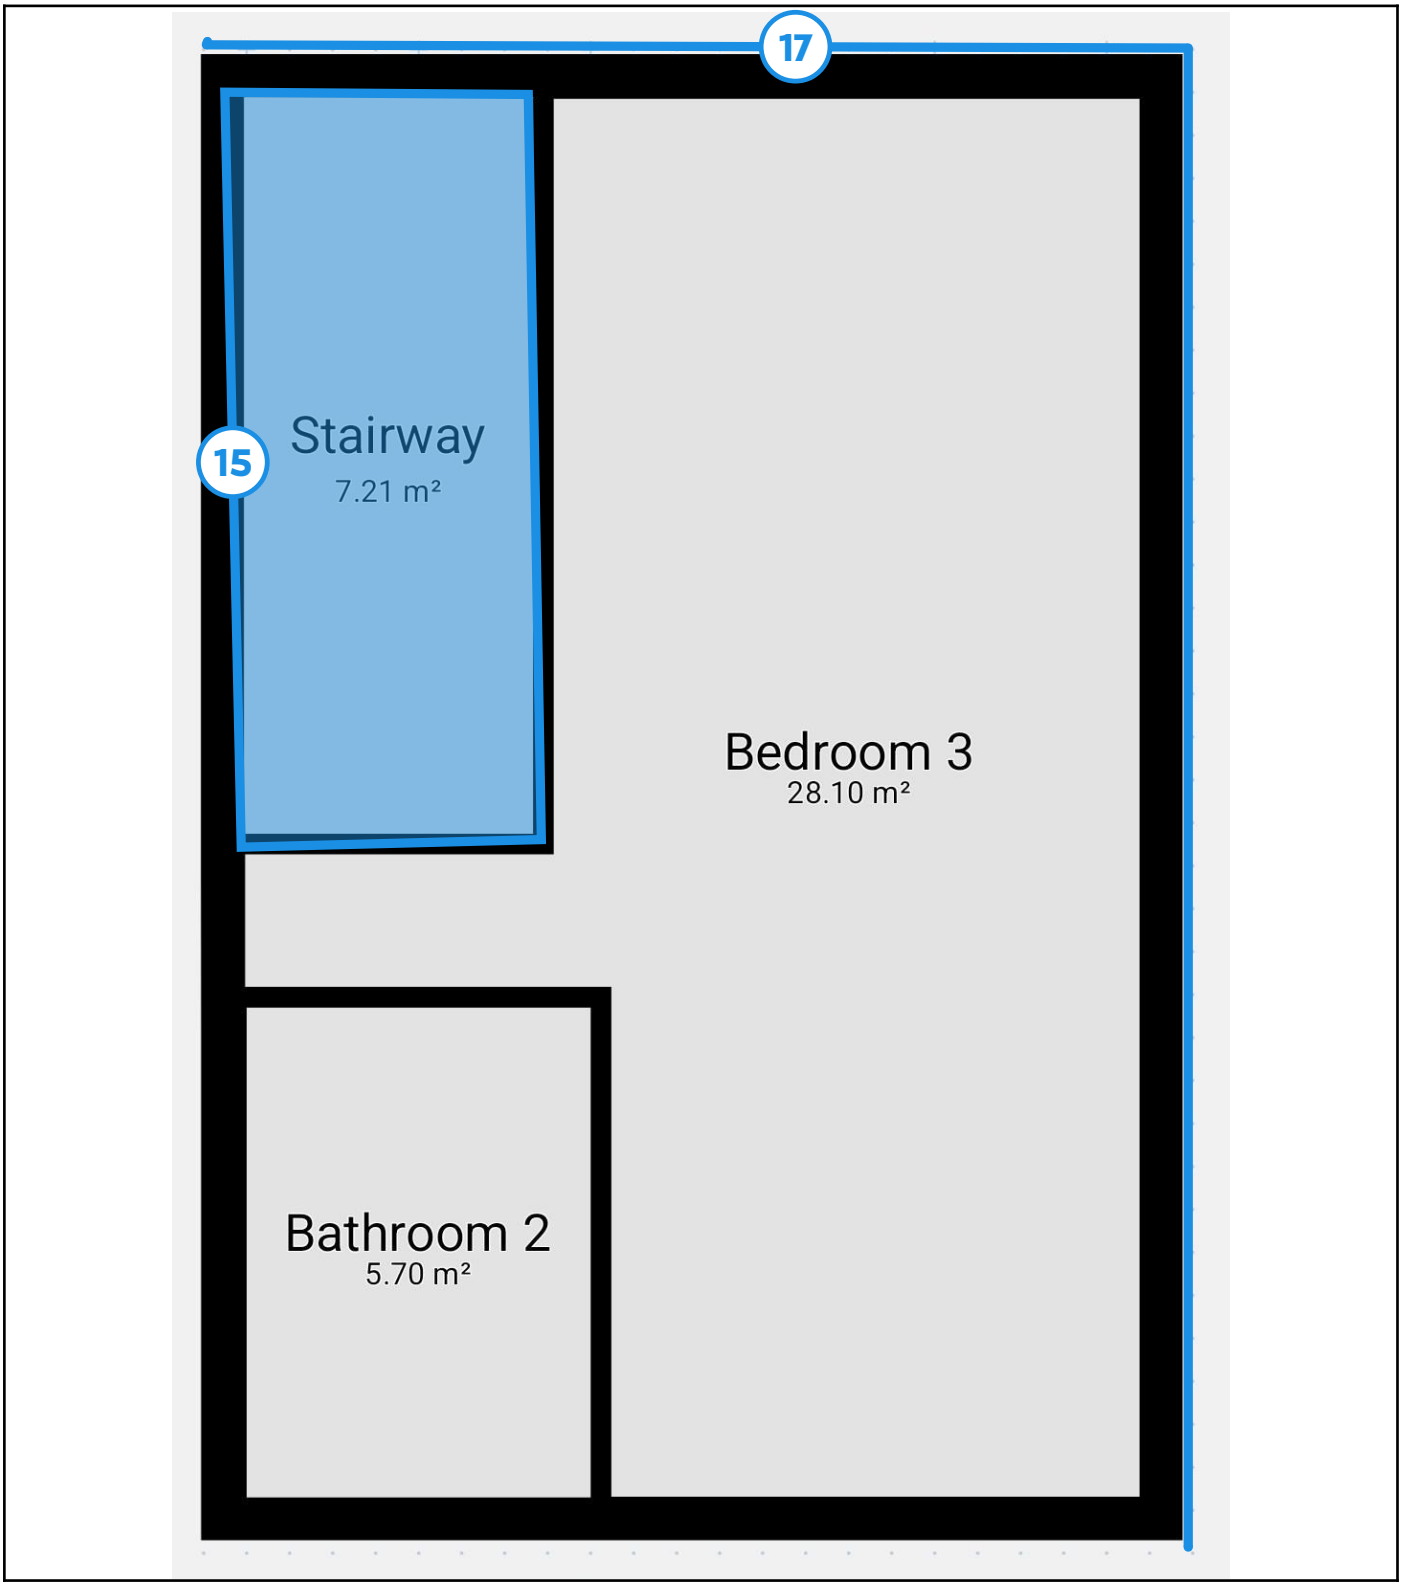
Plan 1.12: Tweede verdieping

15. Pleisterwerk plafonds woning	Geen asbest	-
17. Crepi buitengevels woning	Geen asbest	-

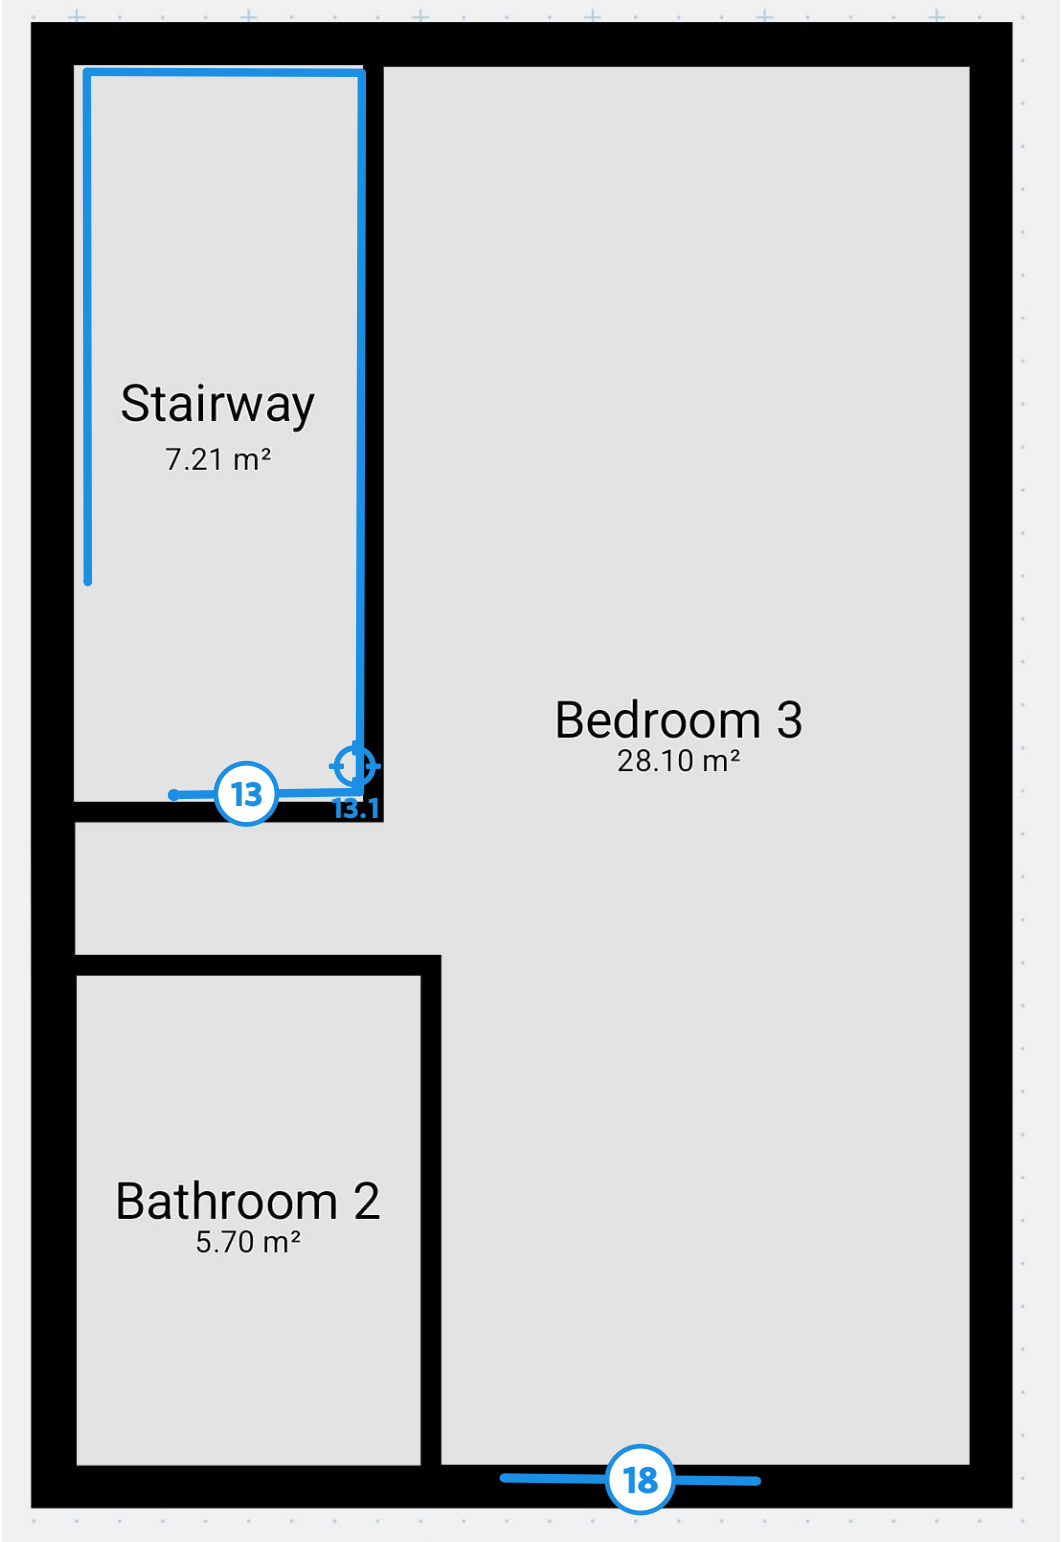
Plan 1.13: Tweede verdieping

Beschrijving	Type	Actie
13. Pleisterwerk binnenmuren woning	Geen asbest	-

13.1 Code: 1.1	Mengmonster	-
18. Verduurde mastiek tussen schrijnwerk en metselwerk woning	Geen asbest	-

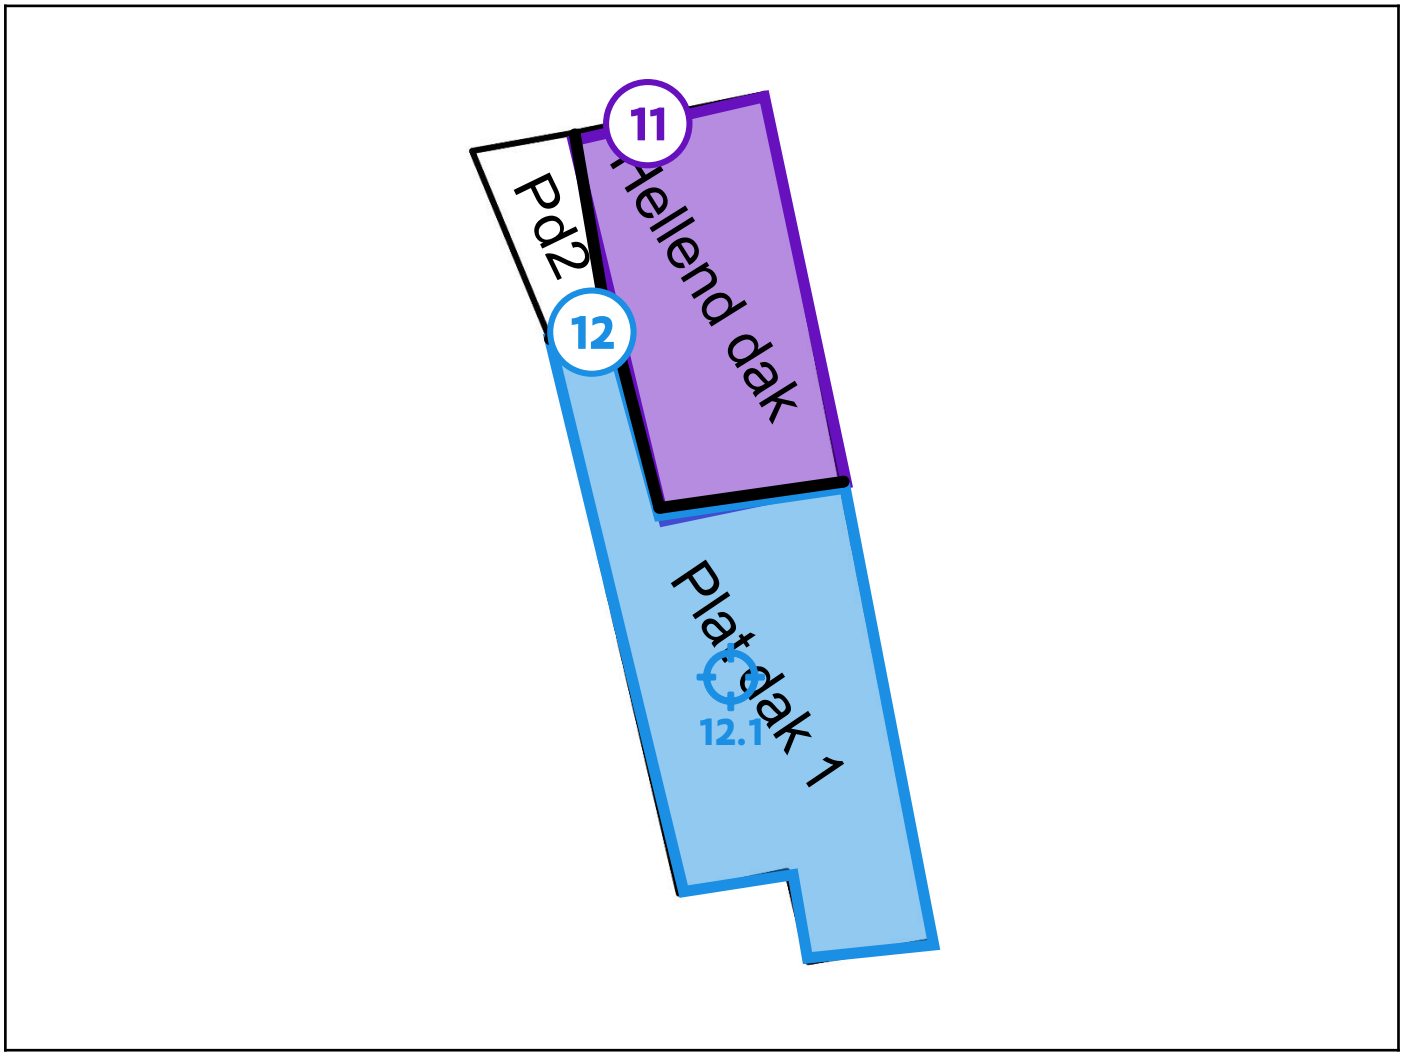
Plan 1.14: Dakenplan

Beschrijving	Type	Actie
11. Onderdak hellend dak woning	Advies	-
12. Roofing plat dak 1	Geen asbest	-
12.1 Code: 4.1	Puntmonster	-

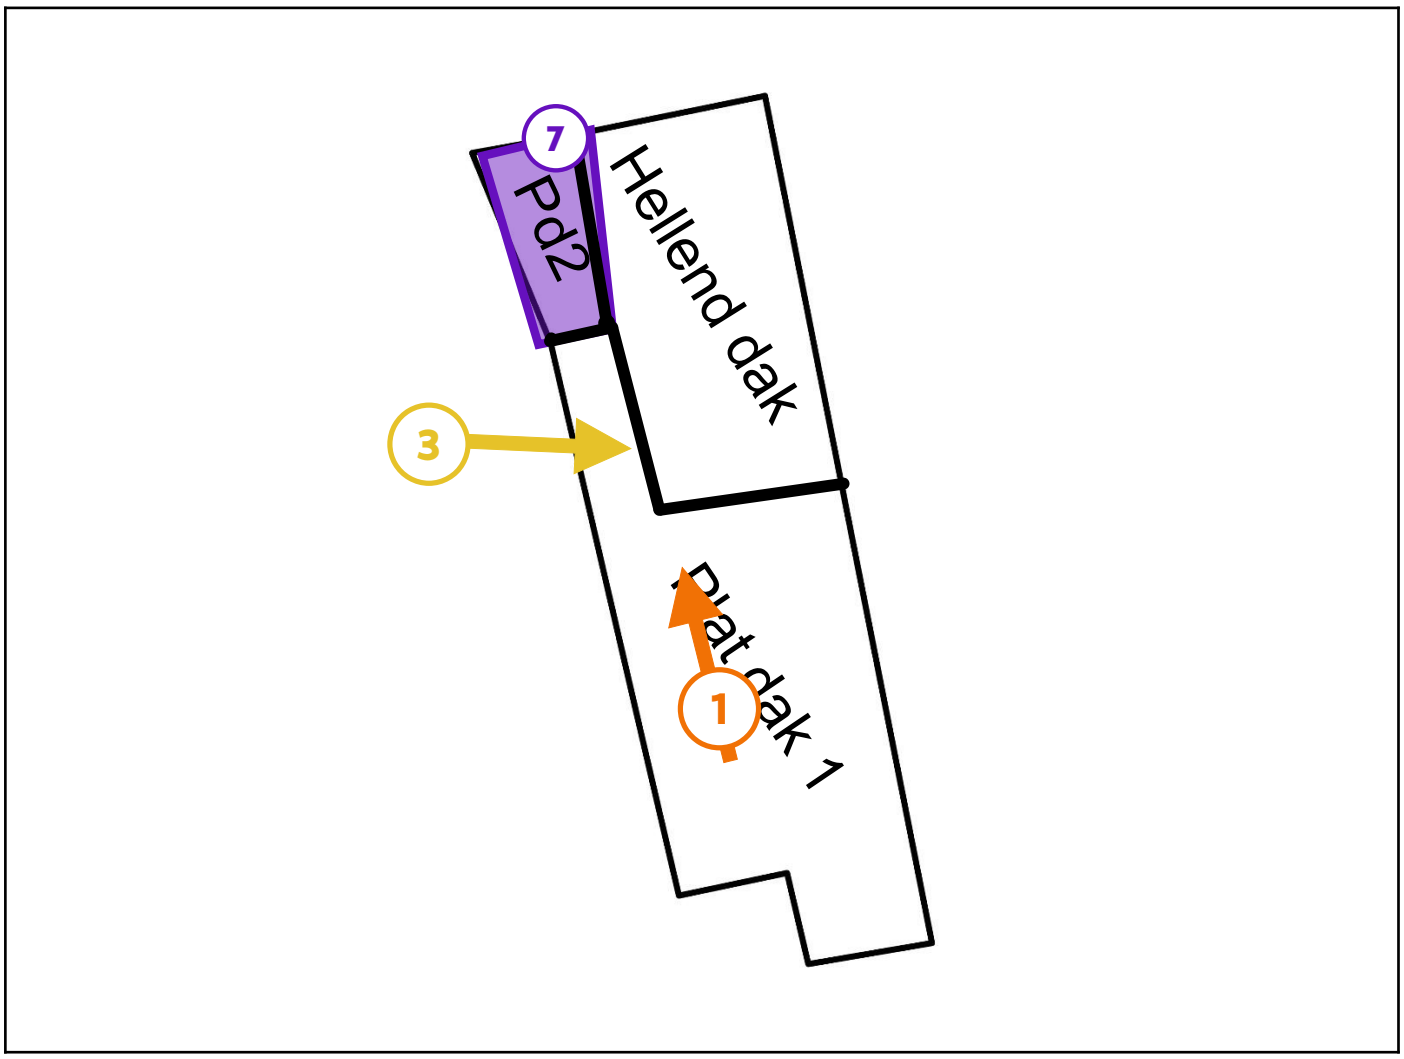
Plan 1.15: Dakenplan

Beschrijving	Type	Actie
1. Rookgaskanaal plat dak 1	Asbestmateriaal	Verwijderen
3. Koker zijgevel woning	Asbestmateriaal	Zorgvuldig beheren
7. Plat dak 2	Beperking	-
