Asbestinventarisattest

Molenstraat 3, 2840 Rumst

Attestnummer : **20251101-000172.000**
Uitgegeven op : **01.11.2025**
Geldig tot : **01.11.2035**

Niet-asbestveilig

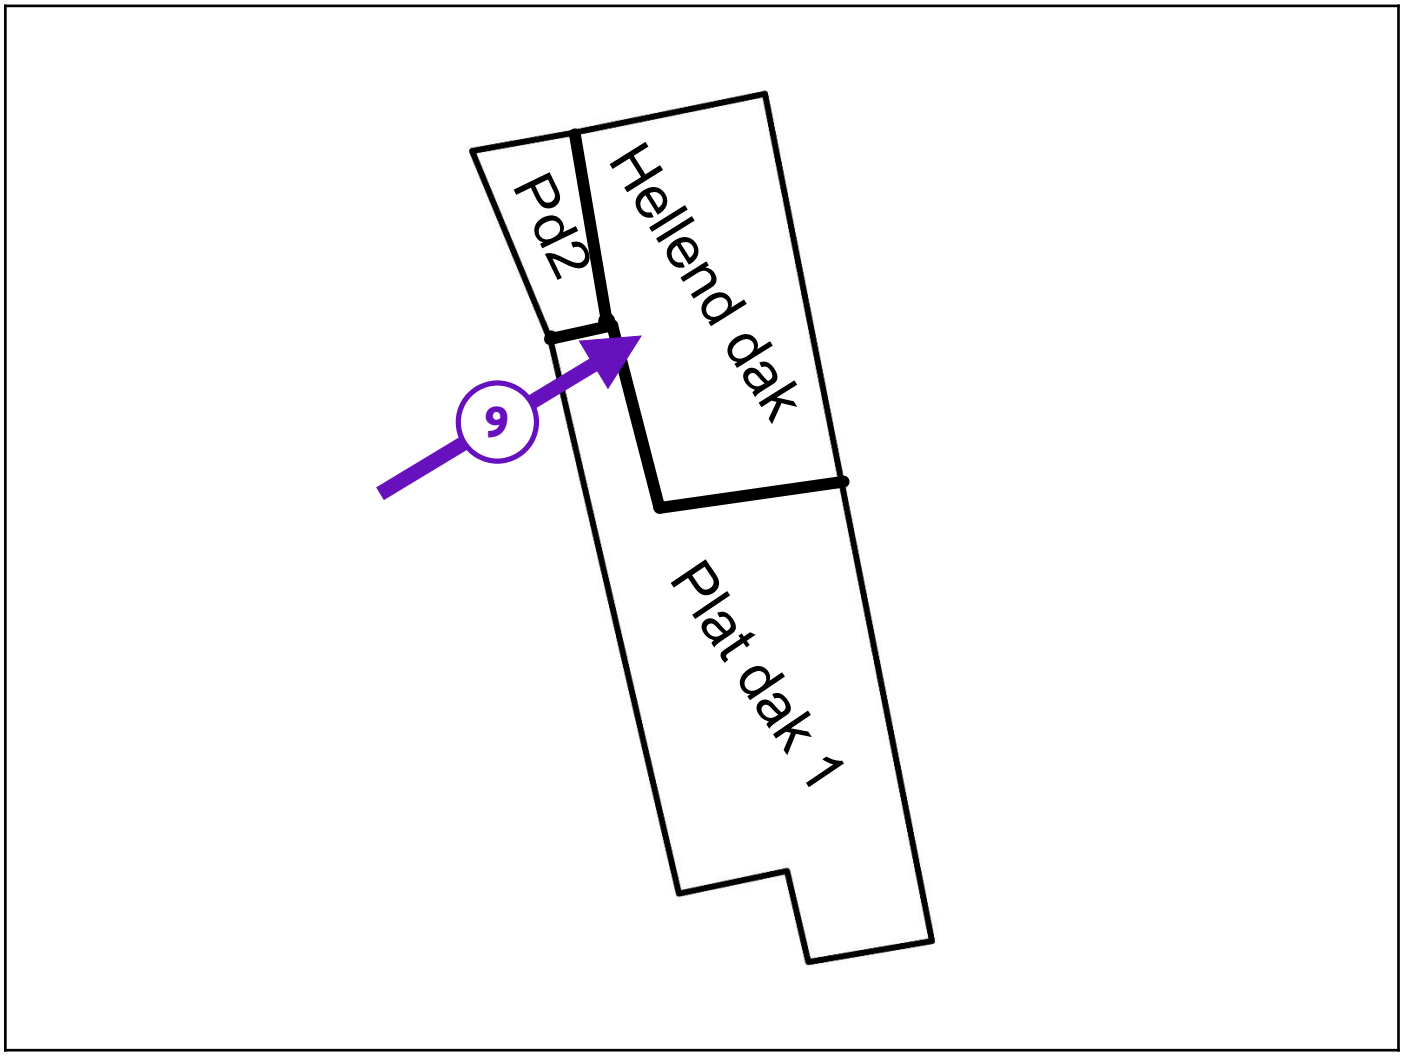
Plan 1.16: Dakenplan

Beschrijving	Type	Actie
9. Schoorsteen hellend dak woning	Beperking	-

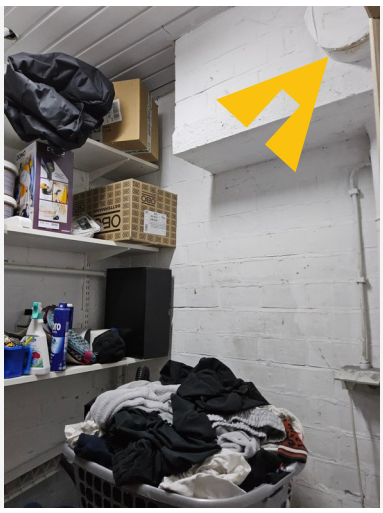
Fiche 2: Koker binnenwand wasplaats

Eindbeoordeling materiaalrisico	Zeer laag materiaalrisico en/of zeer lage kans op vezelvrijgave

Gebondenheid	Categorie 1: hechtgebonden in oorsprong
Asbestsoort (vezeltype)	Crocidoliet aanwezig
Asbestconcentratie	Laag (< 50%)
Afschermingsgraad van het gehele materiaal	Niet stootvaste afscherming
Toestand van het materiaal	Onbeschadigd, niet verweerd

Beschrijving	Koker binnenwand wasplaats
Omgeving	Binnen
Primaire drager	Binnenwand
Asbestmateriaal	Buis, koker, leiding, pijp, doorvoer
Bindmiddel van asbestmateriaal	Cement
Gebondenheid op basis van bindmiddel	Hecht
Hoeveelheid (lengte - omtrek - dikte - aantal)	• 0,50 m - 75,00 cm - 1,00 cm - 1 stuk
Totaal volume	0,004 m^3
Eenvoudig bereikbaar	Ja
Bevestigingswijze	• Geklemd • Verlijmd, ingegoten, versmeerd • Onbekend
Identificatiemethode	Vaststelling zonder monstername
Destructieve handeling voor identificatie	Nee
Opmerking	Omvang niet vast te stellen binnen het kader van het niet-destructief onderzoek.

- Zorg voor een veilig beheer. Vermijd het beschadigen van het asbestmateriaal. Controleer de toestand jaarlijks op wijzigingen.
- Voer bijkomende staalname(s) uit.

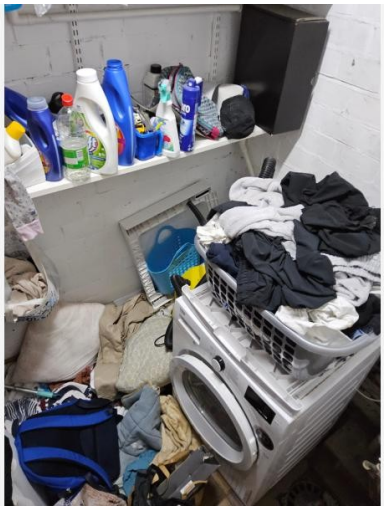
Fiche 5: Materiaal in opslag wasplaats

Tijdelijke beperking

Reden: Materiaal in opslag

Uitleg van de asbestdeskundige: Veel materiaal in opslag waardoor slechts een beperkte inspectie van deze ruimte mogelijk is. Gezien de omvang en de aard wordt dit gezien als een middellange termijn onderzoeksbeperking. Voor een volledige inspectie dient de ruimte volledig leeggemaakt te worden.

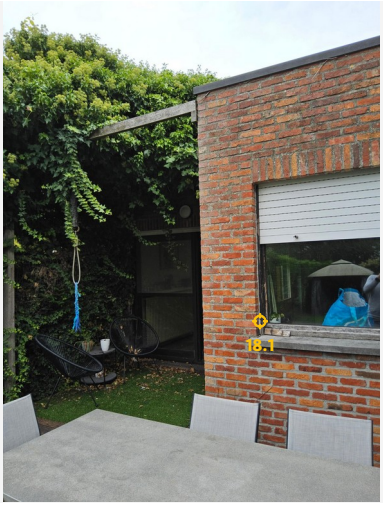
Fiche 18: Verduurde mastiek tussen schrijnwerk en metselwerk woning

Geen asbest
