Asbestinventarisattest

Jan Moorkensstraat 27/101, 2600 Antwerpen

Attestnummer : **20261021-000558.000**
Uitgegeven op : **21.10.2026**
Geldig tot : **21.10.2036**

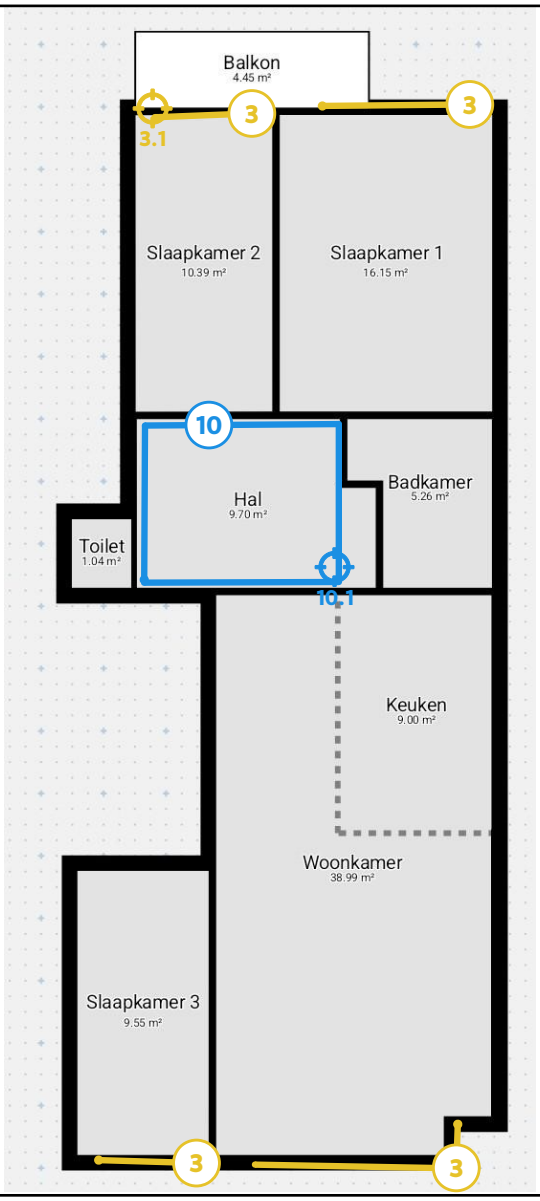
Plan 1.1: Appartement bus 101

Beschrijving	Type	Actie
3. Restanten oude mastiek rond buitenschrijnwerk appartement	Asbestmateriaal	Zorgvuldig beheren
3.1 Code: 3.1	Puntmonster	-
10. Kroonlijsten inkomhal	Geen asbest	-
10.1 Code: 2.2	Puntmonster	-

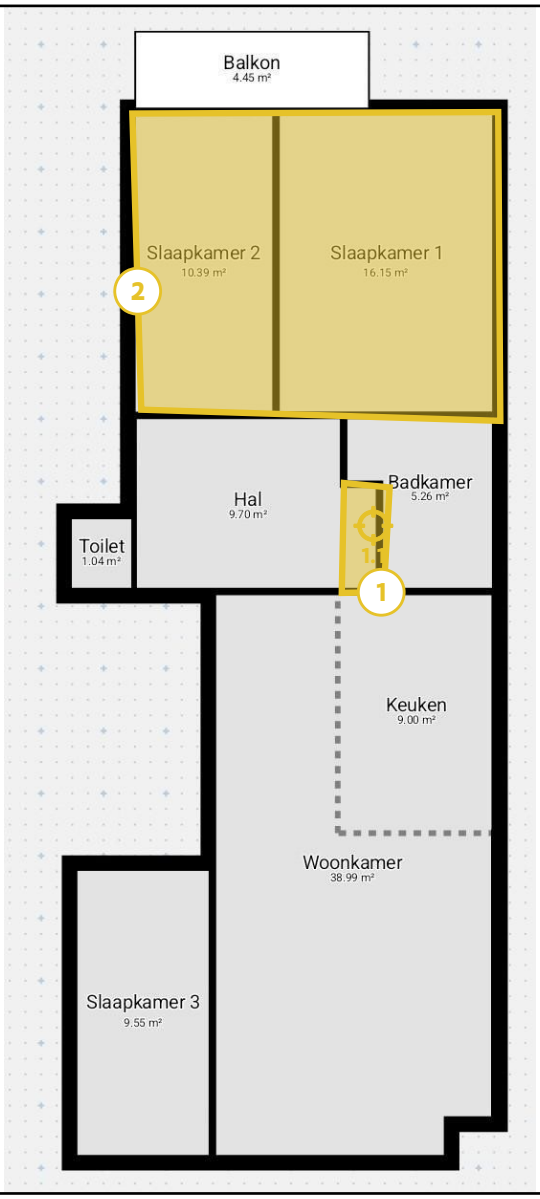
Plan 1.2: Appartement bus 101

Beschrijving	Type	Actie
1. Vinyltegels vloer vestiarekast	Asbestmateriaal	Zorgvuldig beheren
1.1 Code: 4.1	Puntmonster	-
2. Bakeliet oude elektrische installaties slaapkamers	Asbestmateriaal	Zorgvuldig beheren

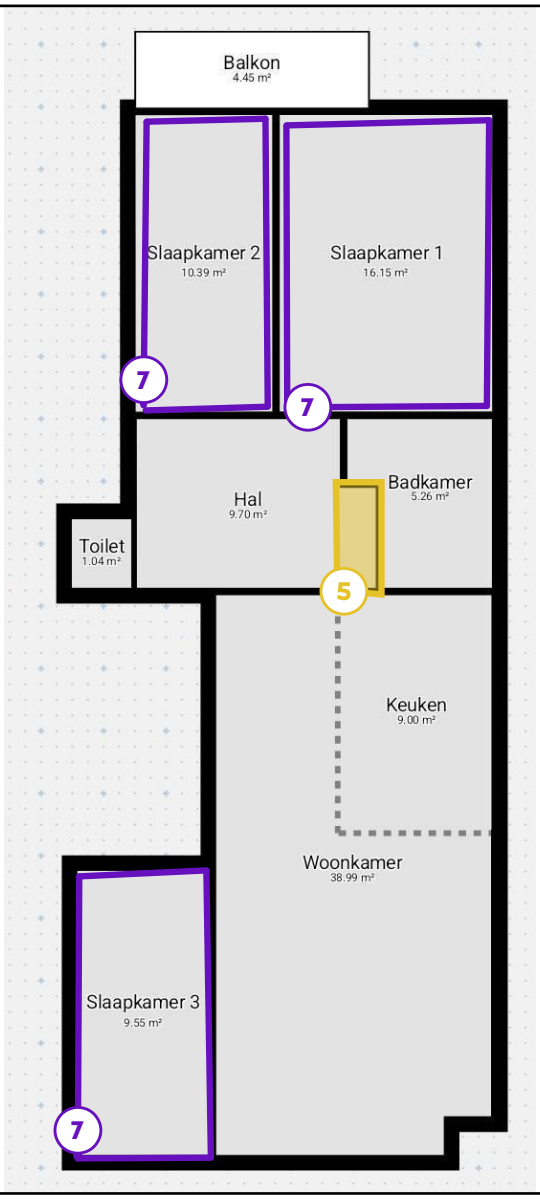
Plan 1.3: Appartement bus 101

Beschrijving	Type	Actie
5. Zwarte lijmlaag onder vinyltegels vestiarekast inkomhal	Asbestmateriaal	Zorgvuldig beheren
7. Kroonlijsten slaapkamers	Advies	-

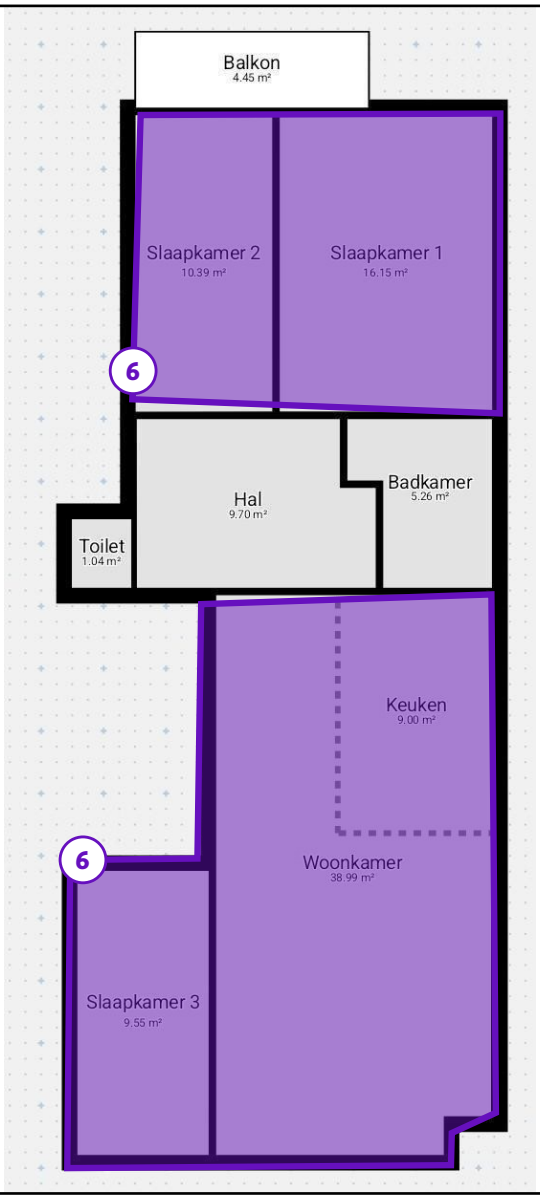
Plan 1.4: Appartement bus 101

Beschrijving	Type	Actie
6. Laminaat vloerbekledingen appartement	Advies	-

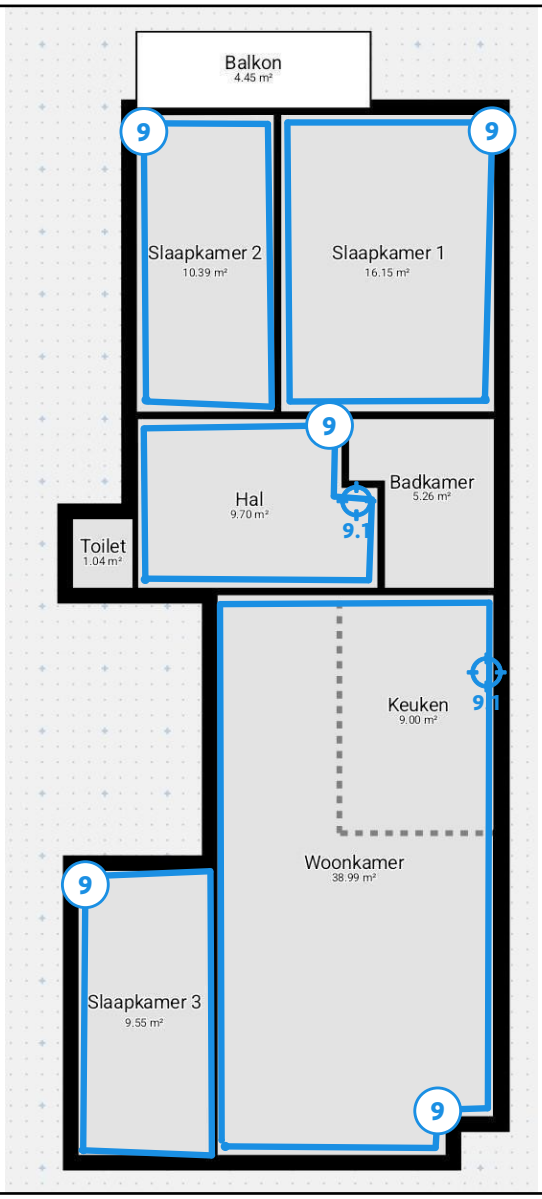
Plan 1.5: Appartement bus 101

Beschrijving	Type	Actie
9. Pleisterwerk binnenmuren appartement	Geen asbest	-
9.1 Code: 1.1	Mengmonster	-

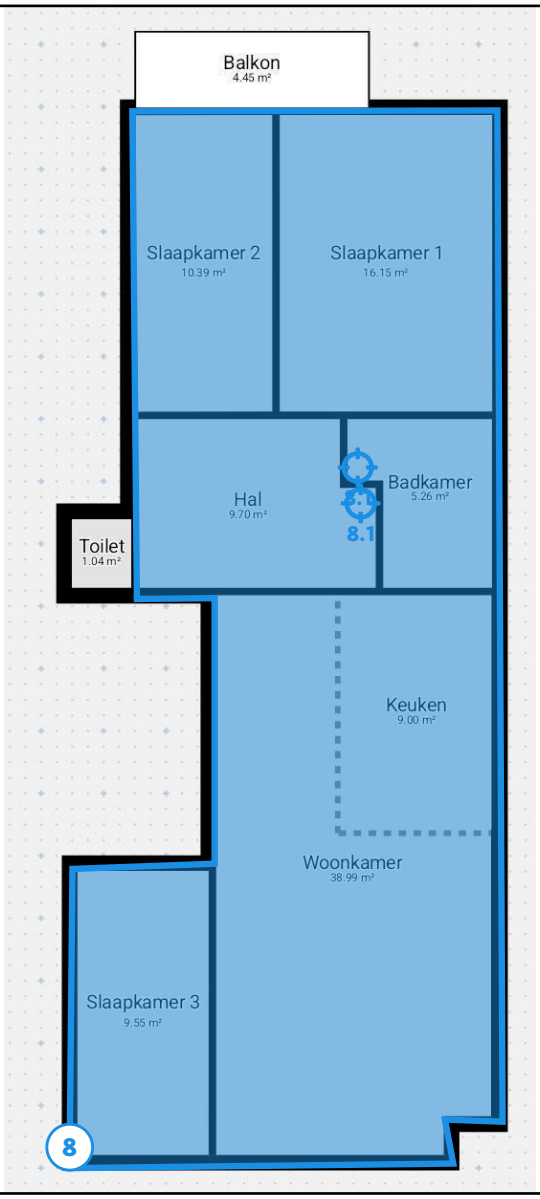
Plan 1.6: Appartement bus 101

Beschrijving	Type	Actie
8. Pleisterwerk plafonds appartement	Geen asbest	-
8.1 Code: 2.1	Mengmonster	-

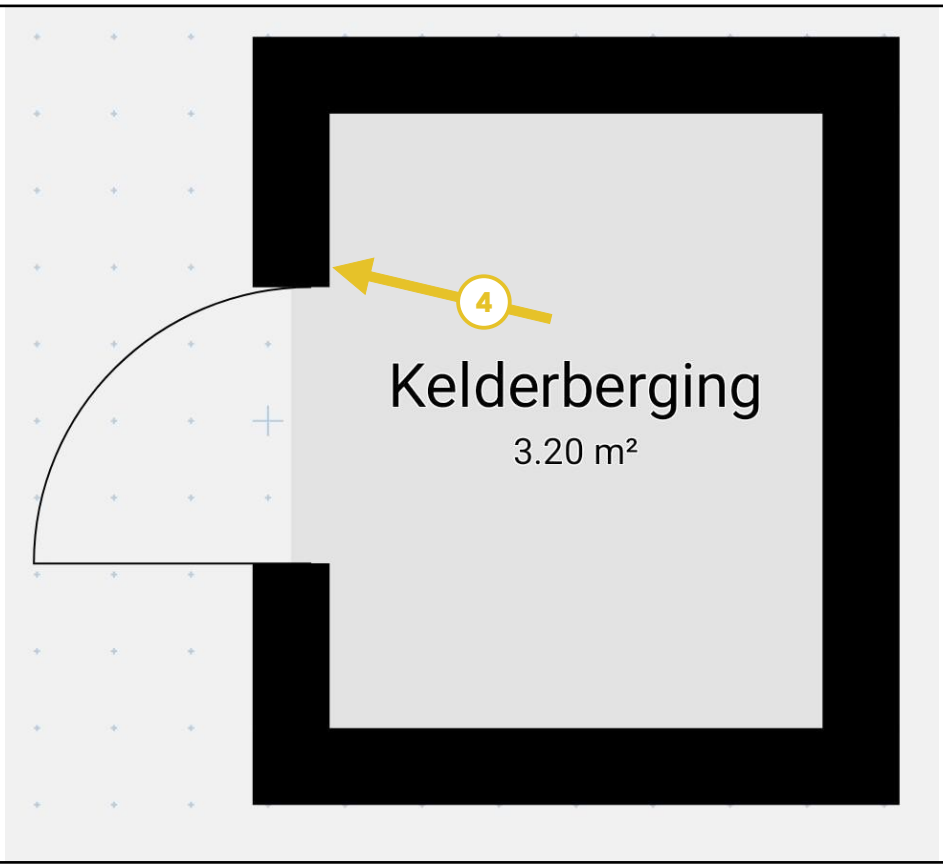
Plan 1.7: Kelderberging

Beschrijving	Type	Actie
4. Bakeliet lichtpunt en lichtschakelaar kelderberging	Asbestmateriaal	Zorgvuldig beheren

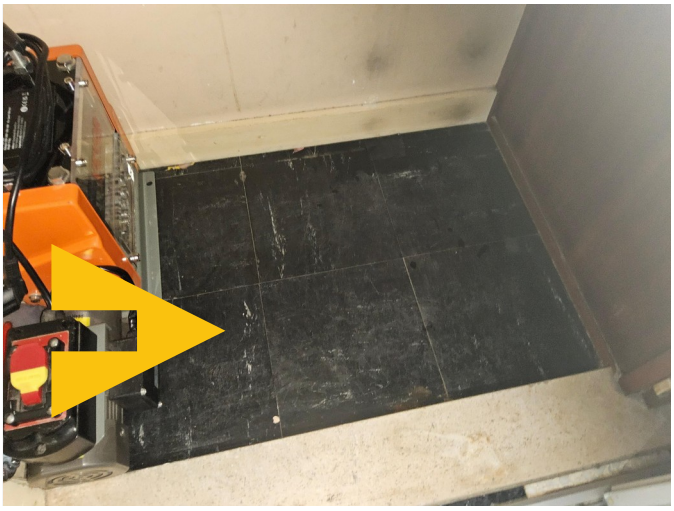
Fiche 1: Vinyltegels vloer vestiarekast

Het asbestmateriaal valt onder de mijlpaal van 2040.

Eindbeoordeling materiaalrisico	Zeer laag materiaalrisico en/of zeer lage kans op vezelvrijgave

Gebondenheid	Categorie 1: hechtgebonden in oorsprong
Asbestsoort (vezeltype)	Alleen chrysotiel aanwezig
Asbestconcentratie	Laag (< 50%)
Afschermingsgraad van het gehele materiaal	Geheel of deels vrij aan de binnenlucht, maar geen contact met binnenluchtstromen
Toestand van het materiaal	Onbeschadigd, niet verweerd

#	Type	Referentie	Resultaat
1.1	Puntmonster	4.1	Chrysotiel

- Zorg voor een veilig beheer. Vermijd het beschadigen van het asbestmateriaal. Controleer de toestand jaarlijks op wijzigingen.

- Hermetische zone (erkend asbestverwijderaar)
  Gezien de onvermijdelijke vrijgave van asbestdeeltjes dient deze toepassing in hermetische zone verwijderd te worden. Meer informatie betreffende de correcte verwijdering van asbest kan u terugvinden via onderstaande link:

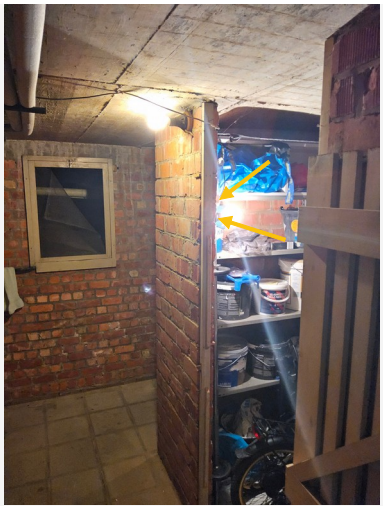
Fiche 4: Bakeliet lichtpunt en lichtschakelaar kelderberging

Eindbeoordeling materiaalrisico	Laag materiaalrisico en/of verlaagde kans op vezelvrijgave

Gebondenheid	Categorie 1: hechtgebonden in oorsprong
Asbestsoort (vezeltype)	Crocidoliet aanwezig
Asbestconcentratie	Laag (< 50%)
Afschermingsgraad van het gehele materiaal	Geheel of deels vrij aan de binnenlucht, maar geen contact met binnenluchtstromen
Toestand van het materiaal	Onbeschadigd, niet verweerd

- Zorg voor een veilig beheer. Vermijd het beschadigen van het asbestmateriaal. Controleer de toestand jaarlijks op wijzigingen.
- Voer bijkomende staalname(s) uit.

- Eenvoudige handelingen: mag via doe-het-zelf of door werknemer(s) met opleidingsattest eenvoudige handelingen
  Indien het materiaal niet beschadigd geraakt en men stofvorming vermijdt mag dit eventueel door een doe-het-zelver of werknemer(s) met opleidingsattest eenvoudige handelingen verwijderd worden. Dit is enkel mogelijk mits het nemen van de juiste voorzorgsmaatregelen, het gebruik van de nodige PBM's (een aansluitend stofmasker beschermingsklasse FFP3, wegwerphandschoenen, een wegwerpoverall (Cat. III, Type 5 en 6) en afspoelbare schoenen). Verwijder de bakeliet toepassingen voorzichtig met handgereedschap (voorzichtig losschroeven). De asbesthoudende toepassing mag in geen geval met machinaal gereedschap verwijderd worden om het risico op vrijgave van asbestdeeltjes zo veel als mogelijk in te perken. Het afval dient hermetisch afgesloten en dubbel verpakt afgevoerd te worden naar een recyclagepark of kan opgehaald worden door een geregistreerde asbestinzamelaar. Bij verwijdering door een aannemer of erkend

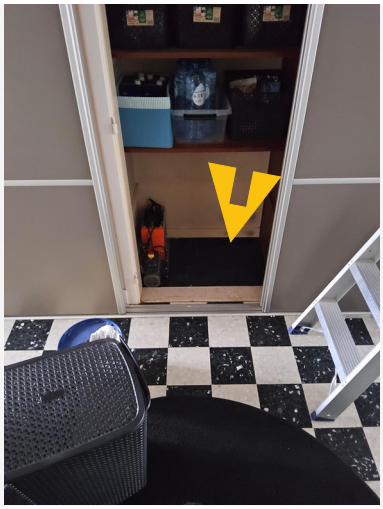
Fiche 5: Zwarte lijmlaag onder vinyltegels vestiarekast inkomhal

Eindbeoordeling materiaalrisico	Zeer laag materiaalrisico en/of zeer lage kans op vezelvrijgave

Gebondenheid	Categorie 1: hechtgebonden in oorsprong
Asbestsoort (vezeltype)	Alleen chrysotiel aanwezig
Asbestconcentratie	Laag (< 50%)
Afschermingsgraad van het gehele materiaal	Stootvaste afscherming of omkasting
Toestand van het materiaal	Onbeschadigd, niet verweerd

Beschrijving	Zwarte lijmlaag onder vinyltegels vestiarekast inkomhal
Omgeving	Binnen
Primaire drager	Vloer
Asbestmateriaal	In-situ afwerkingslagen - Lijmlaag
Bindmiddel van asbestmateriaal	Lijm
Gebondenheid op basis van bindmiddel	Hecht
Hoeveelheid (oppervlakte - dikte - aantal)	• 2,50 m^2 - 2,00 mm - 1 stuk
Totaal volume	0,005 m^3
Eenvoudig bereikbaar	Ja
Bevestigingswijze	• Verlijmd, ingegoten, versmeerd
Identificatiemethode	De asbestdeskundige gebruikt een bestaande laboanalyse als bewijsdocument met bevestiging door vaststelling en expertise.
Destructieve handeling voor identificatie	Nee
Opmerking	De bemonsterde vinyltegel bevat eveneens deze lijm.

- Zorg voor een veilig beheer. Vermijd het beschadigen van het asbestmateriaal. Controleer de toestand jaarlijks op wijzigingen.

- Hermetische zone (erkend asbestverwijderaar)
  Gezien de onvermijdelijke vrijgave van asbestdeeltjes dient deze toepassing in hermetische zone verwijderd te worden. Meer informatie betreffende de correcte verwijdering van asbest kan u terugvinden via onderstaande link:

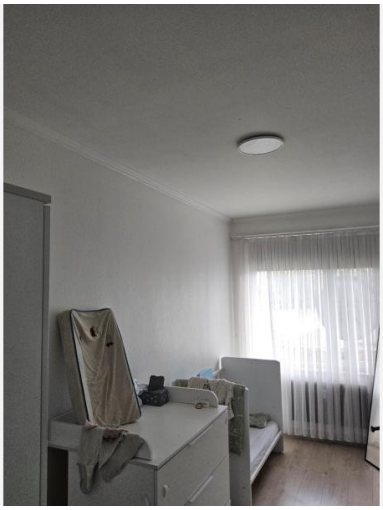
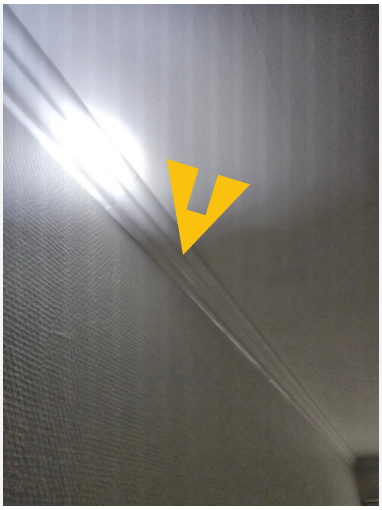
Fiche 7: Kroonlijsten slaapkamers

Klinken hol. Vervaardigd uit niet-asbestverdachte kunststof.

Basis voor advies	De asbestdeskundige beoordeelt het materiaal als niet-asbestverdacht.

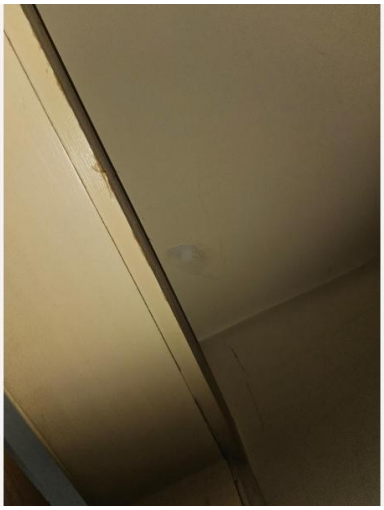
Fiche 8: Pleisterwerk plafonds appartement

Geen asbest

#	Type	Referentie	Resultaat
8.1	Mengmonster	2.1	Geen asbest

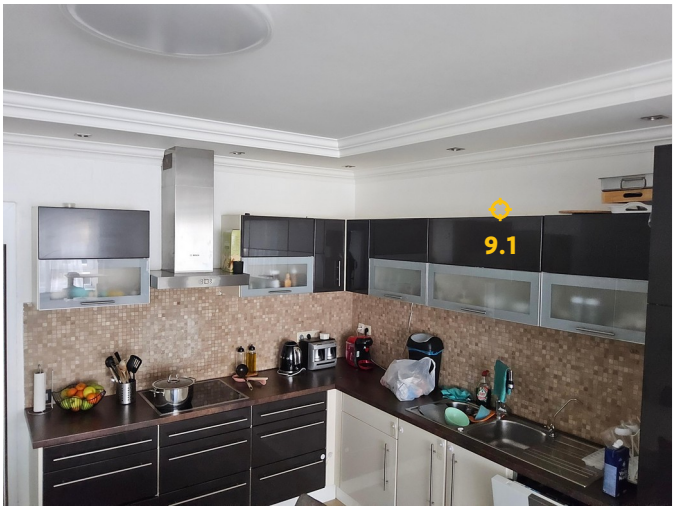
Fiche 9: Pleisterwerk binnenmuren appartement

Geen asbest

#	Type	Referentie	Resultaat
9.1	Mengmonster	1.1	Geen asbest

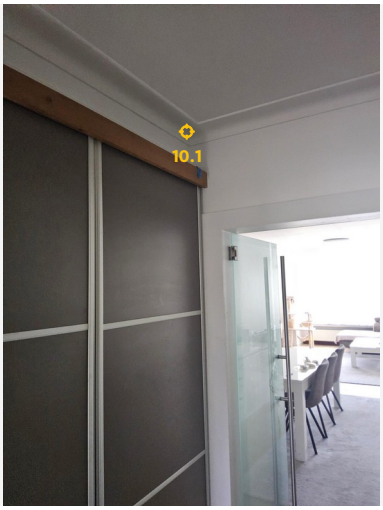
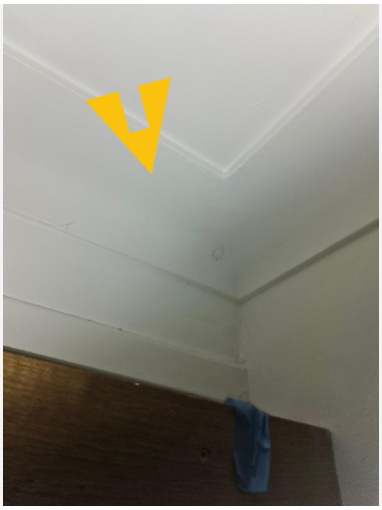
Fiche 10: Kroonlijsten inkomhal

Geen asbest

#	Type	Referentie	Resultaat
10.1	Puntmonster	2.2	Geen asbest
