Asbestinventarisattest

Oostvaartdijk 71, 2830 Willebroek

Attestnummer : **20261117-000251.000**
Uitgegeven op : **17.11.2026**
Geldig tot : **Onbeperkt** (tenzij de toestand wijzigt)

Asbestveilig (maar mogelijk niet asbestvrij)

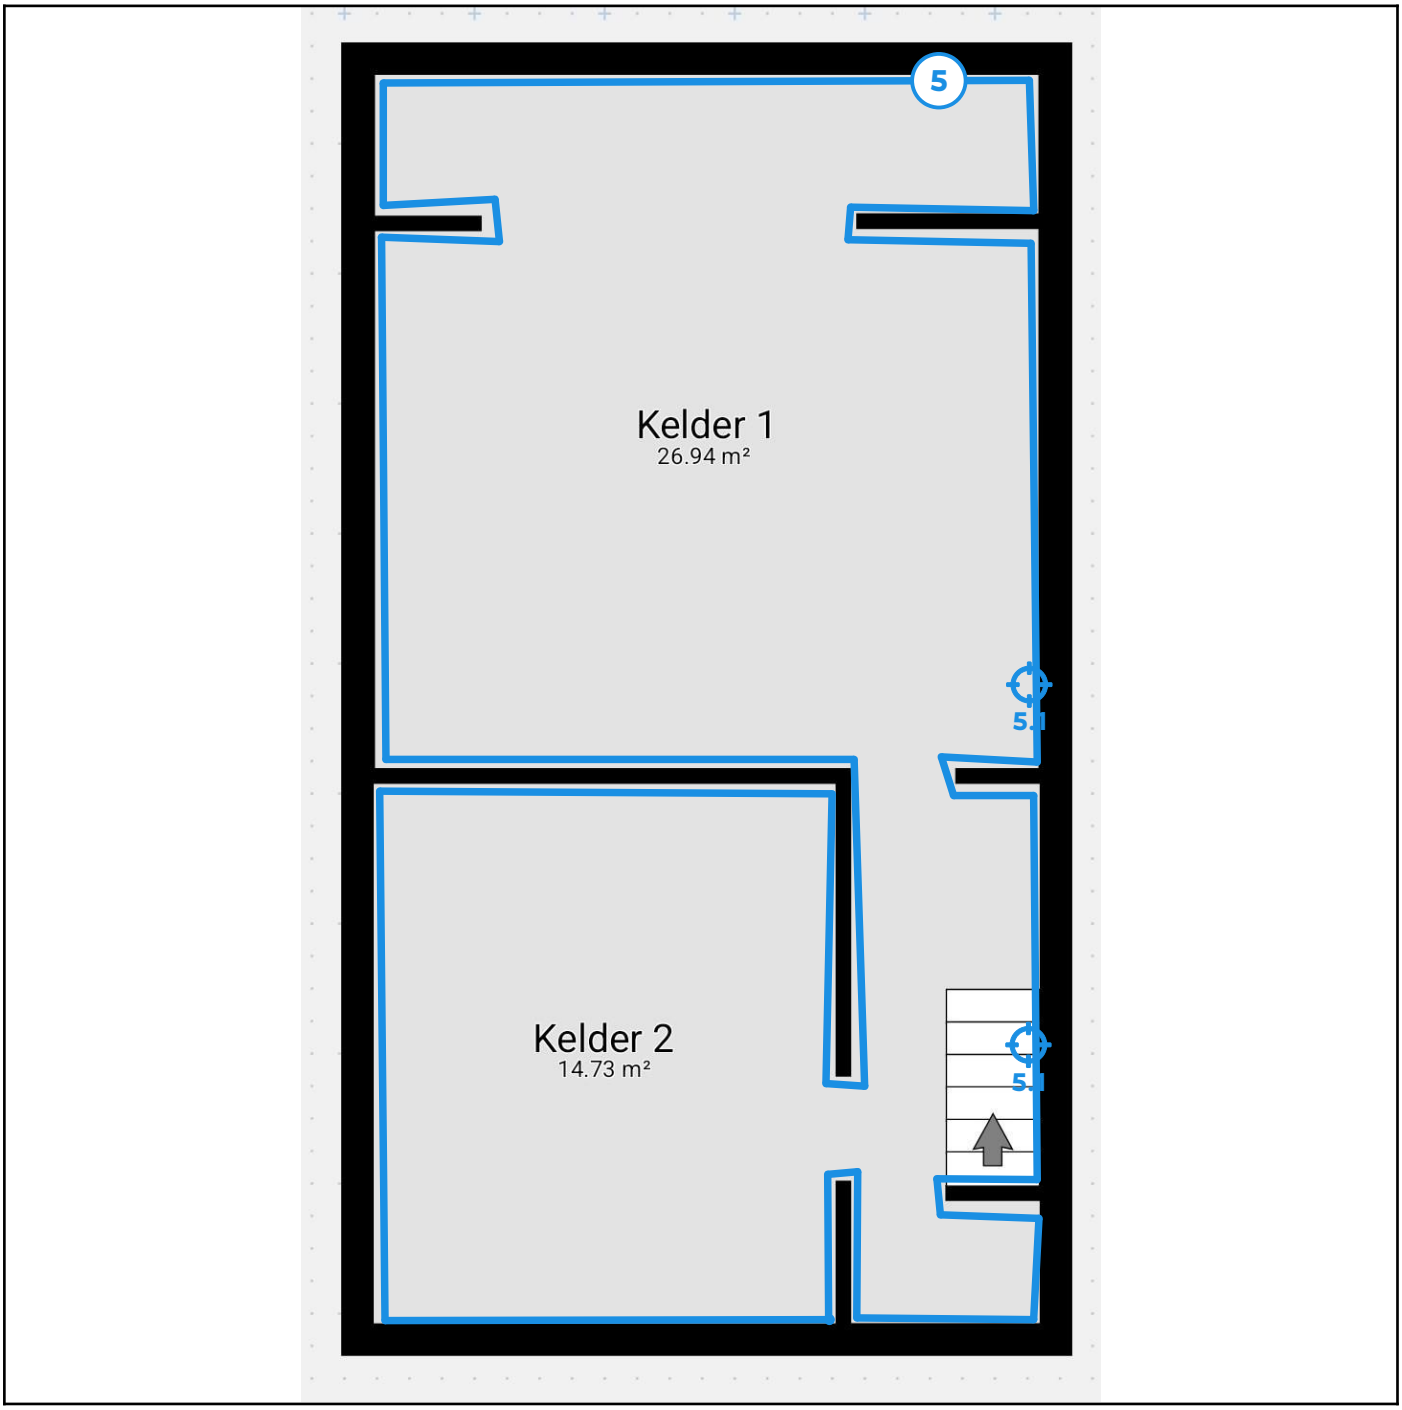
Plan 1.1: Kelder

Beschrijving	Type	Actie
5. Cementering binnenwanden kelder	Geen asbest	-
5.1 Code: 1.2	Mengmonster	-

#	Type	Referentie	Resultaat
5.1	Mengmonster	1.2	Geen asbest

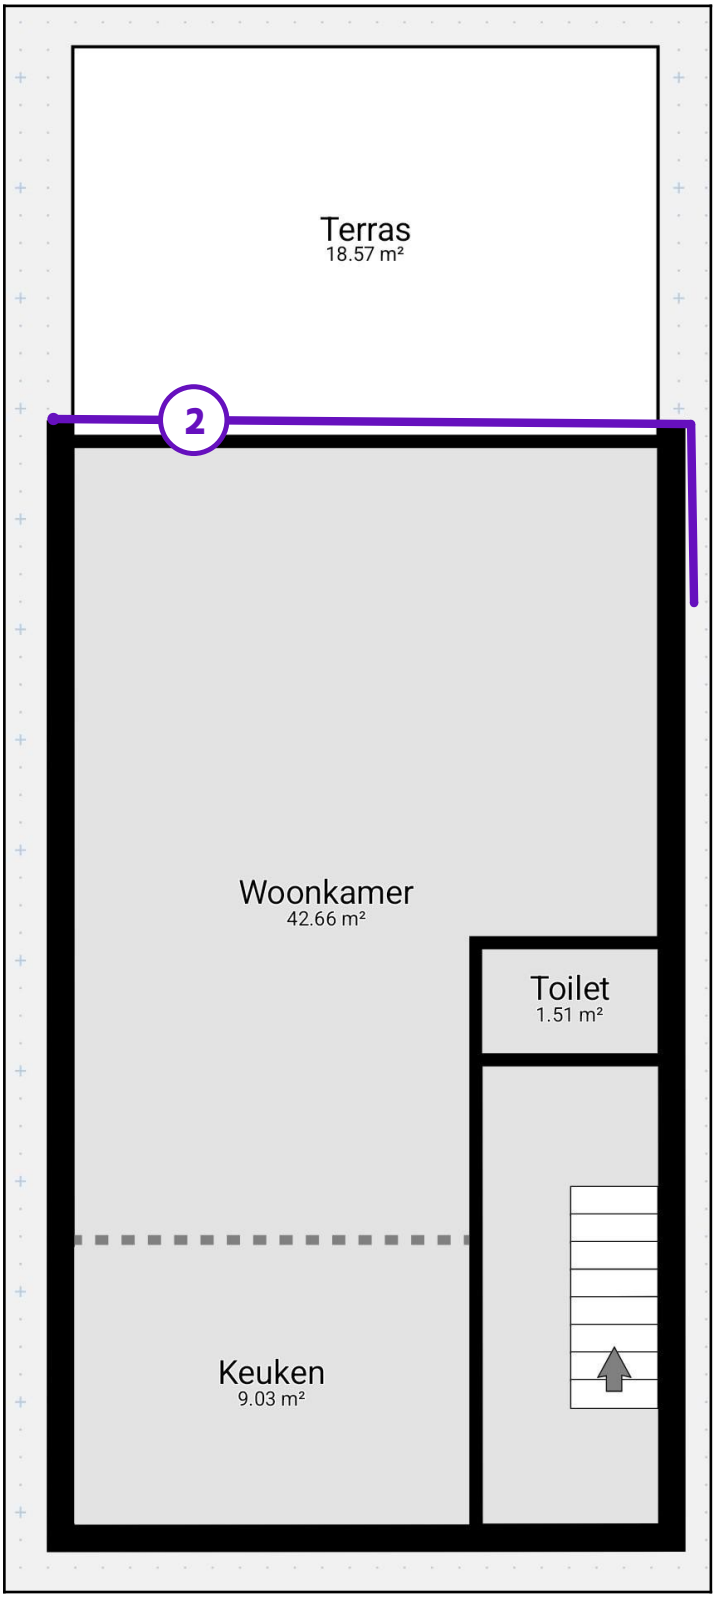
Plan 1.3: Gelijkvloers

2. Crepi achtergevels woning	Advies	-

Bewijs op basis van factuur: materialen geplaatst na jaartal 2000 zijn niet asbestverdacht.

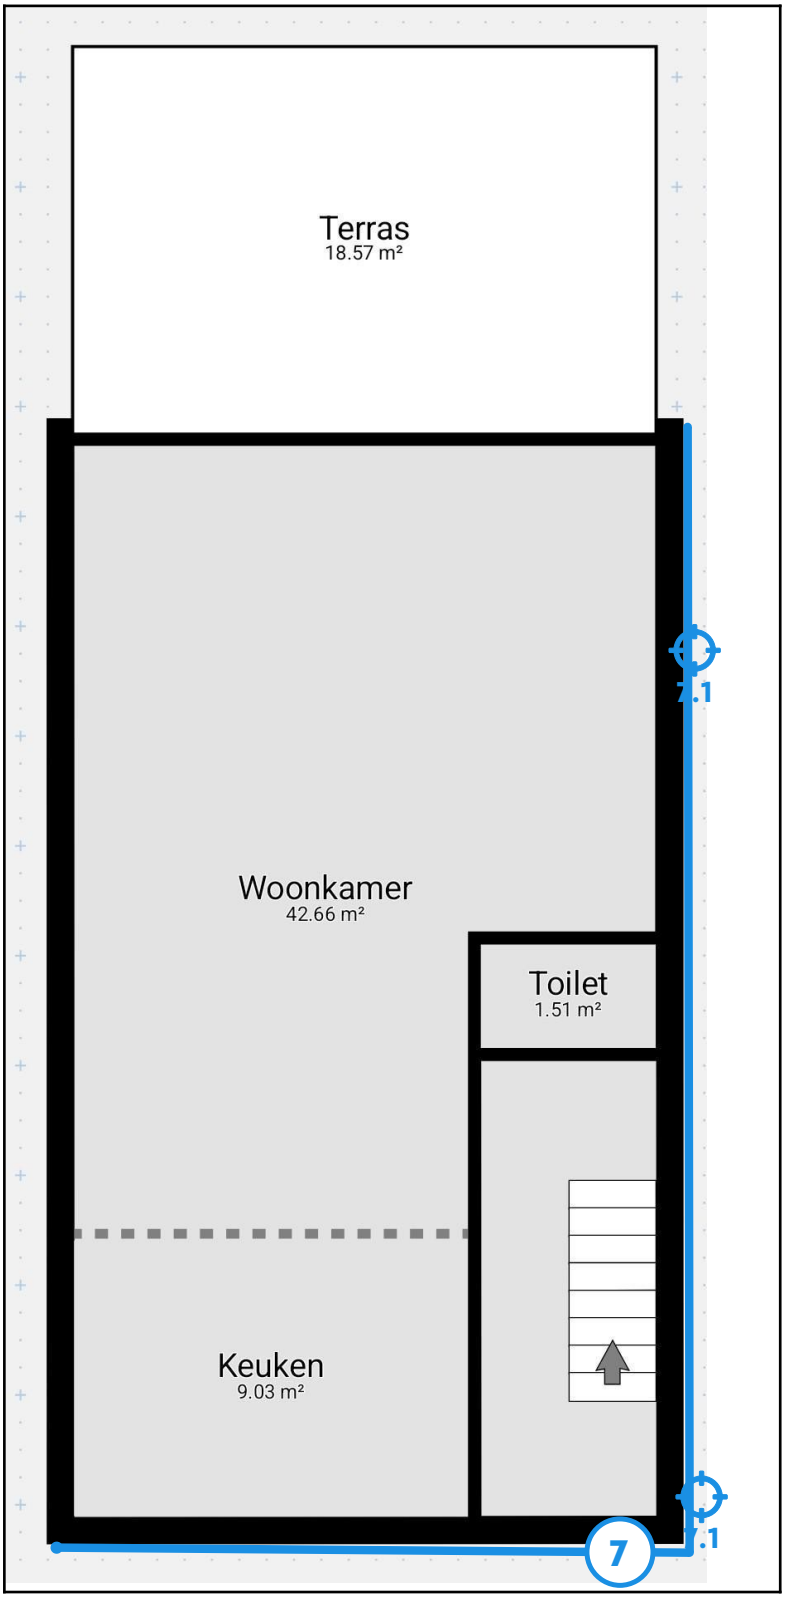
Plan 1.4: Gelijkvloers

7. Cementering buitengevels woning	Geen asbest	-
7.1 Code: 1.3	Mengmonster	-

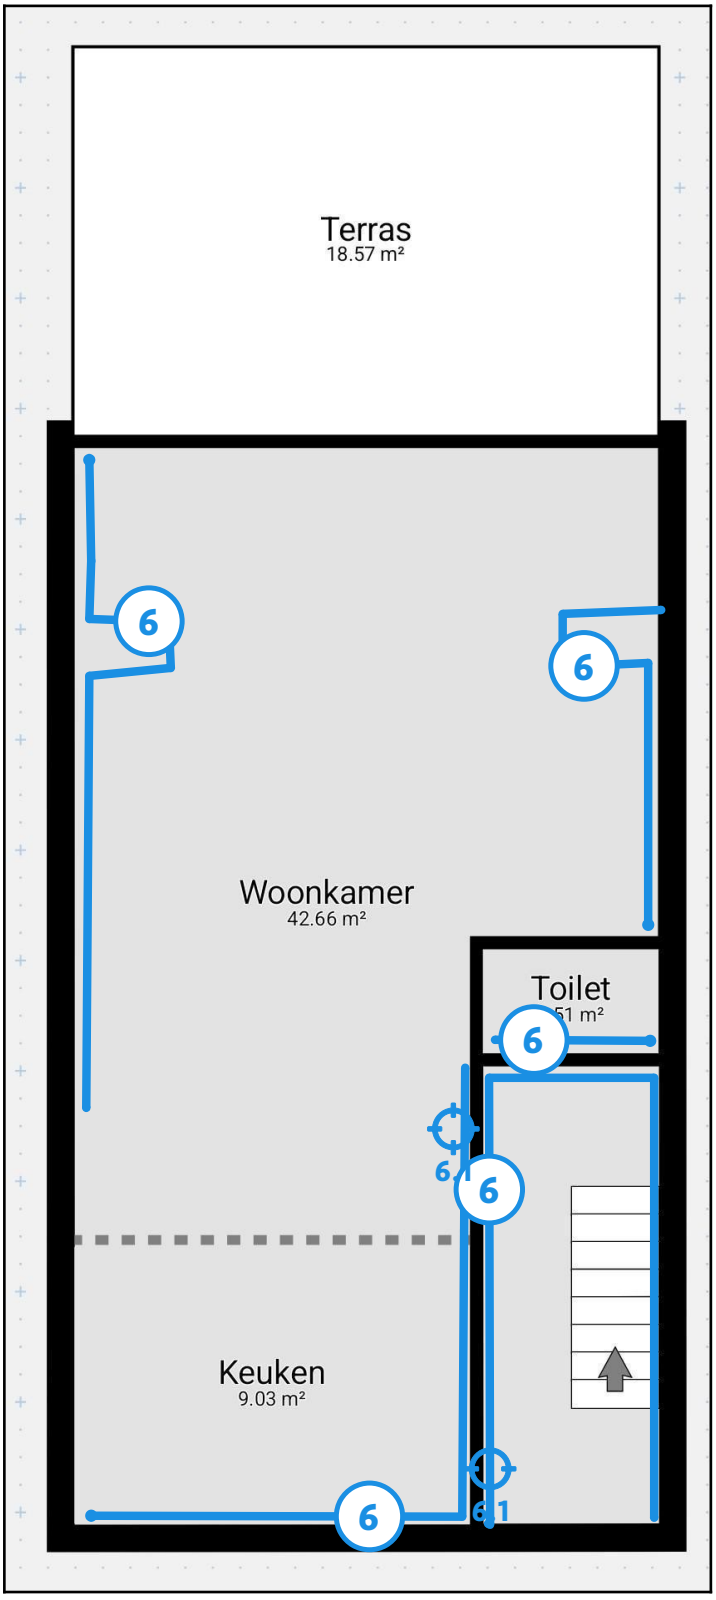
Plan 1.5: Gelijkvloers

6. Pleisterwerk binnenmuren woning	Geen asbest	-
6.1 Code: 1.1	Mengmonster	-

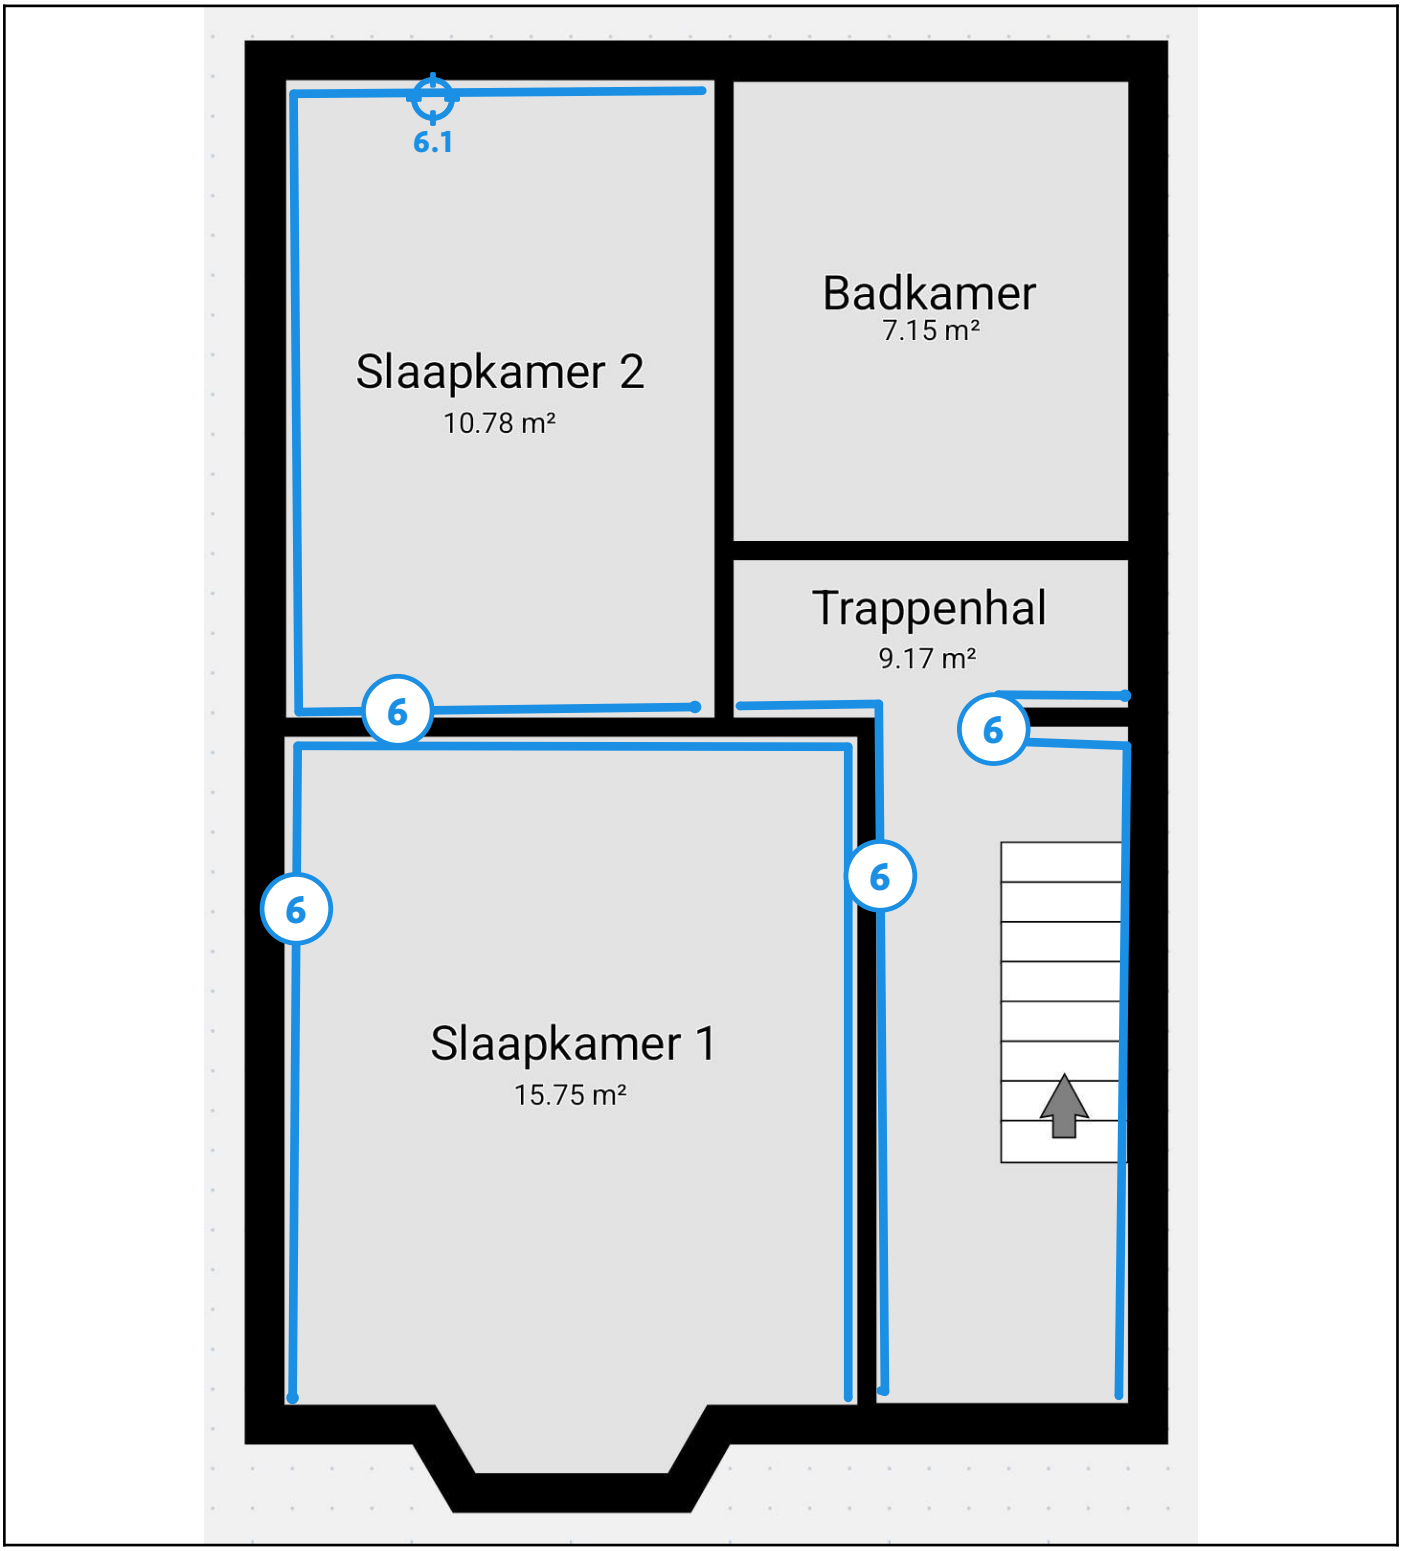
Plan 1.6: Eerste verdieping

Beschrijving	Type	Actie
6. Pleisterwerk binnenmuren woning	Geen asbest	-

6.1 Code: 1.1	Mengmonster	-

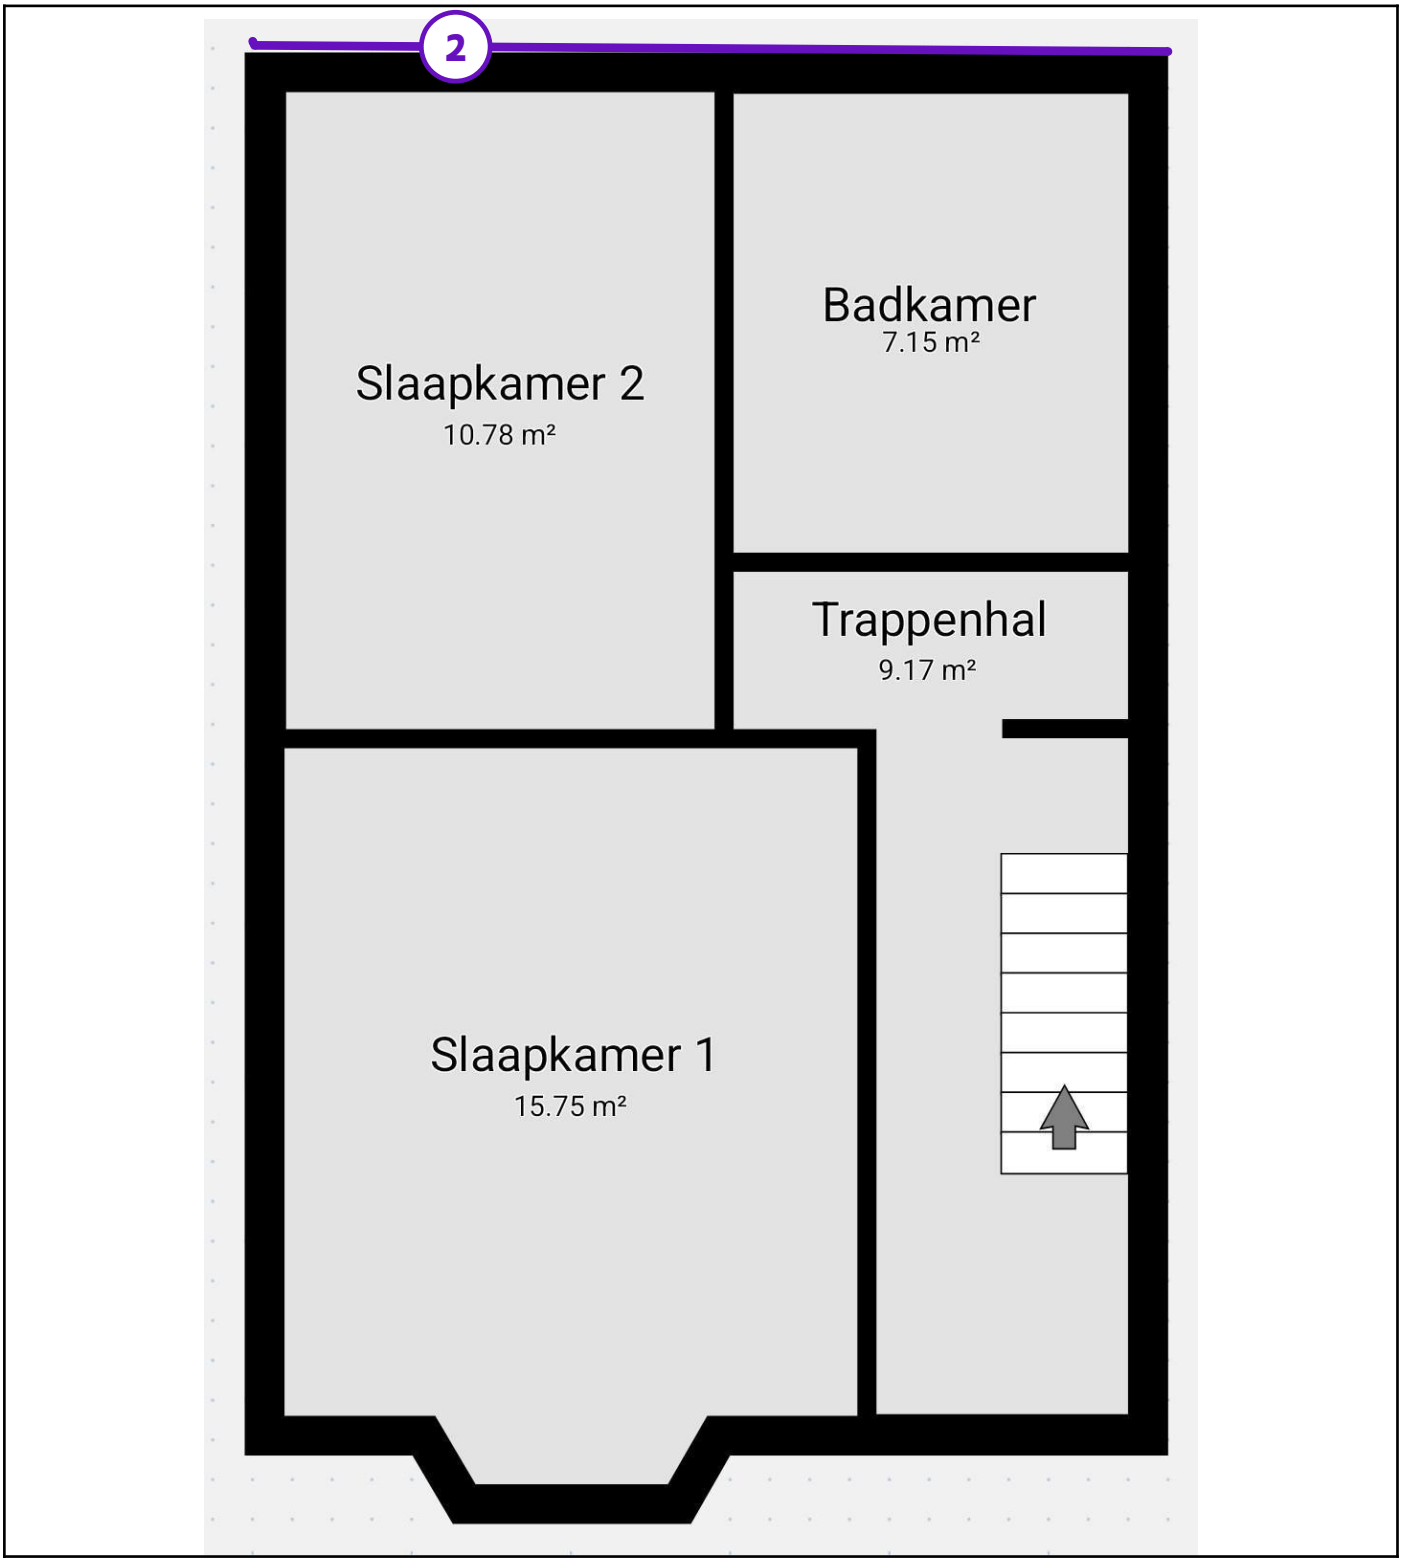
Plan 1.7: Eerste verdieping

Beschrijving	Type	Actie
2. Crepi achtergevels woning	Advies	-

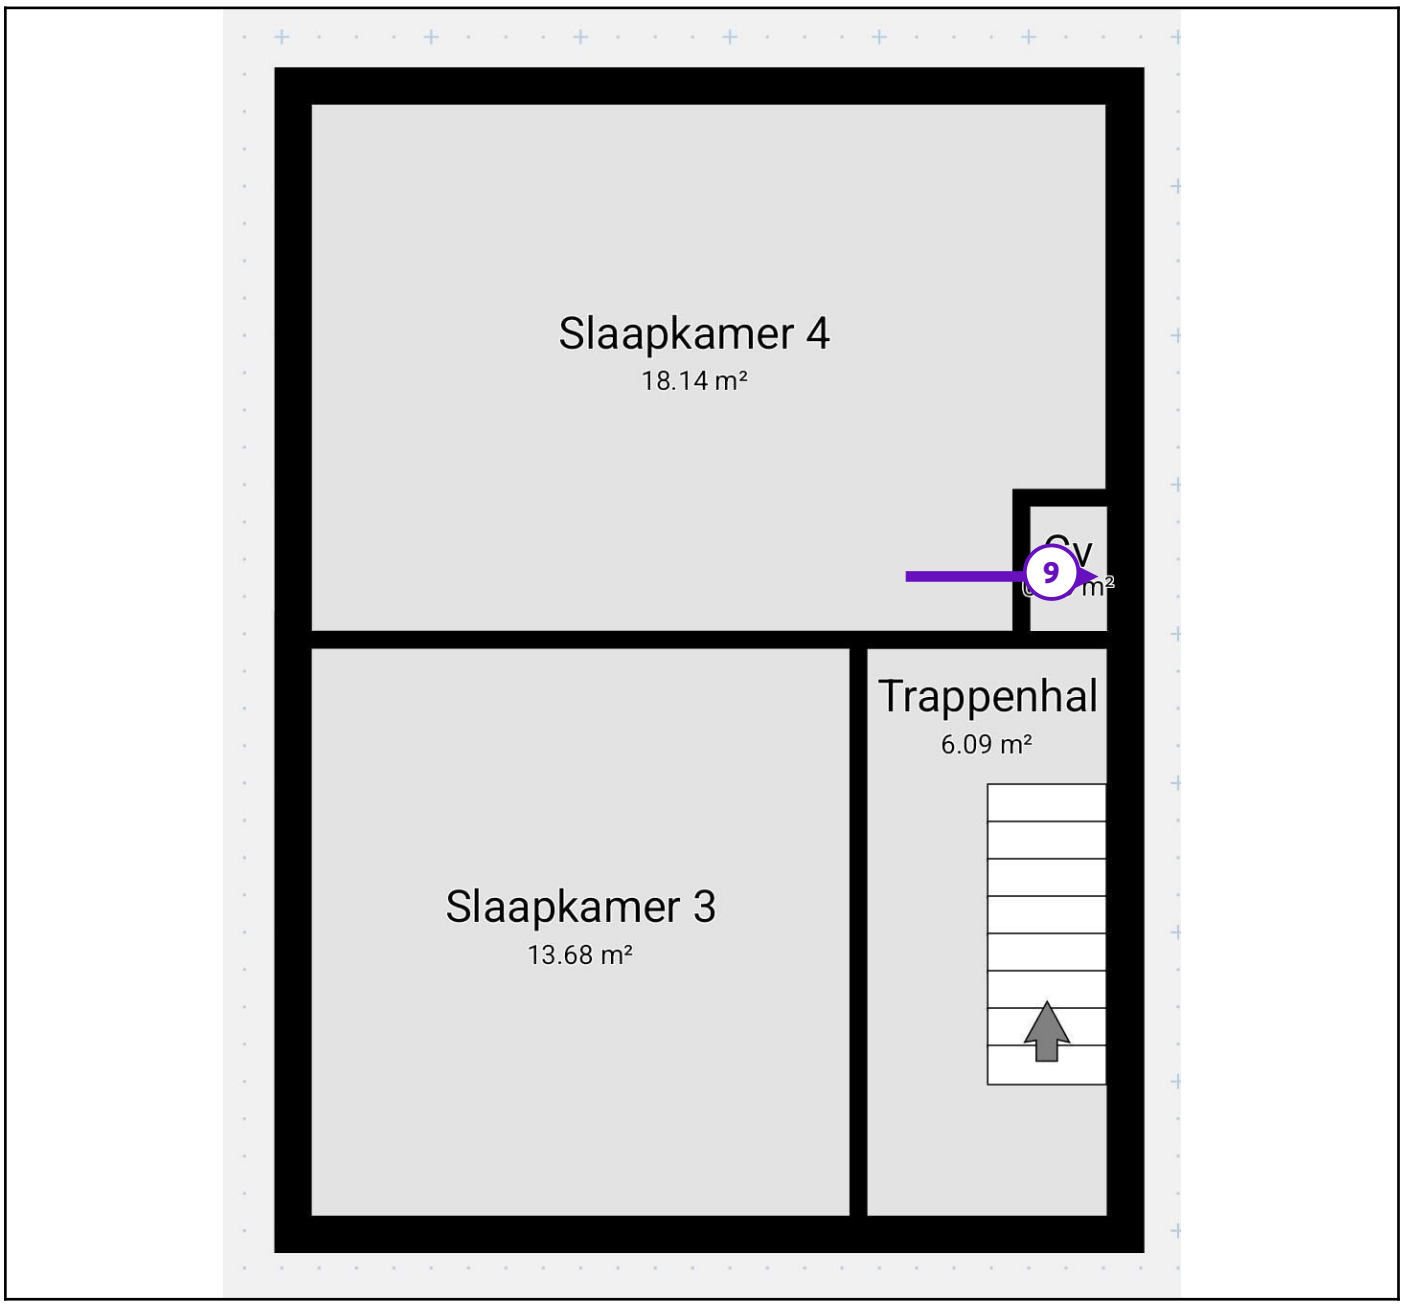
Plan 1.8: Tweede verdieping

Beschrijving	Type	Actie
9. Stookketel en toebehoren	Overige ruimte of materiaal	-

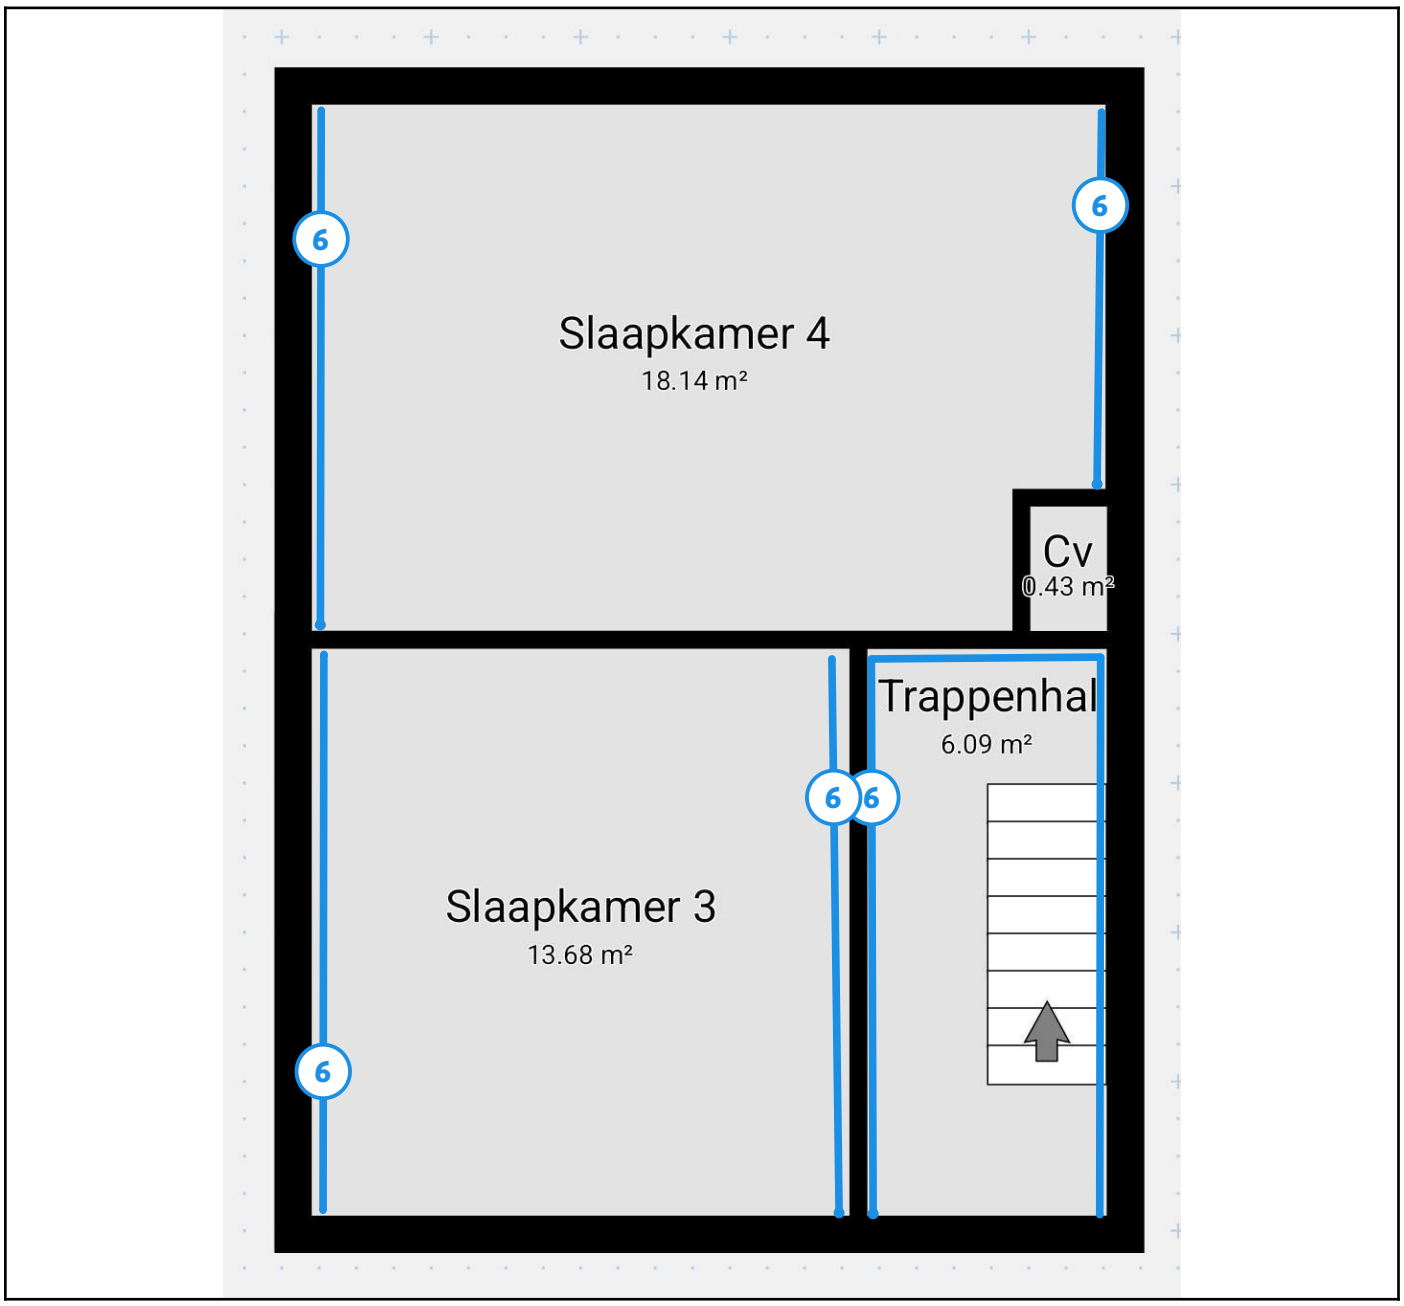
Plan 1.9: Tweede verdieping

Beschrijving	Type	Actie
6. Pleisterwerk binnenmuren woning	Geen asbest	-

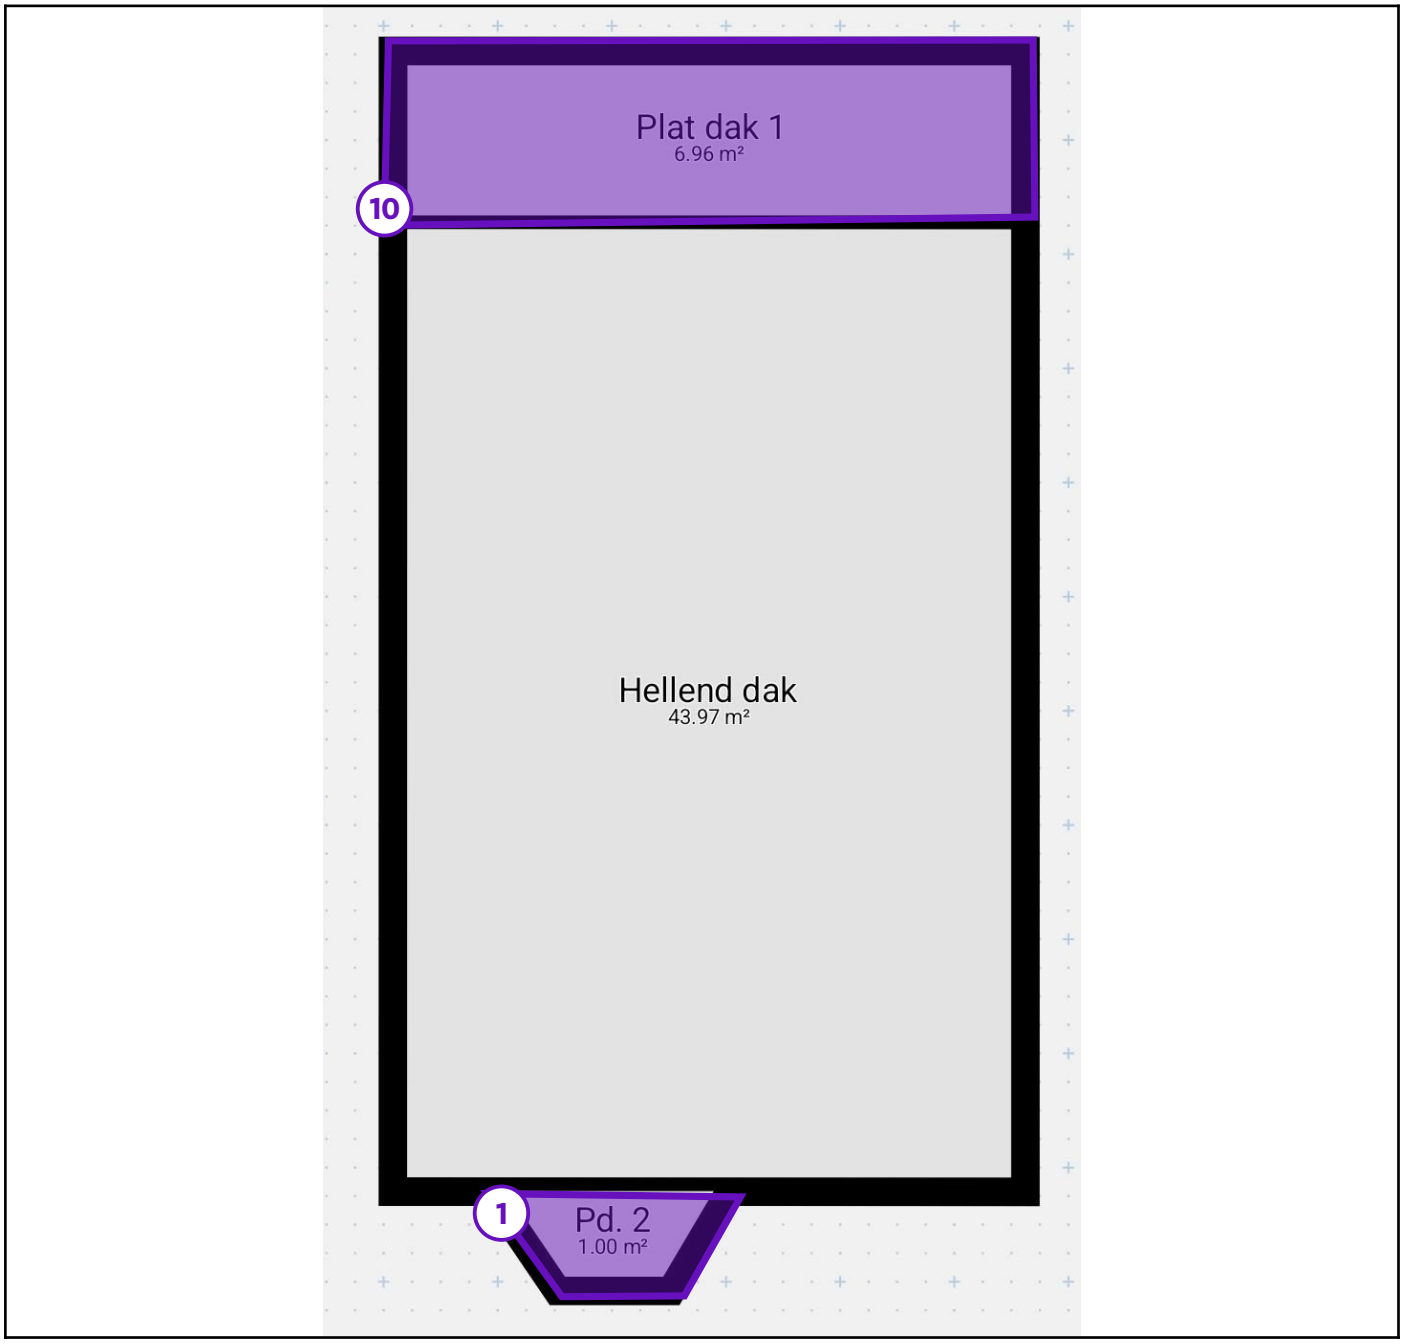
Plan 1.10: Daken

Beschrijving	Type	Actie
1. Plat dak 2	Beperking	-
10. Roofing dakbedekking plat dak 1	Overige ruimte of materiaal	-

Reden: Het te onderzoeken materiaal situeert zich hoger dan 3,50 m te rekenen vanaf een veilige ondergrond

Uitleg van de asbestdeskundige: Hoogte circa 5 meter. Geen veilige toegang mogelijk.

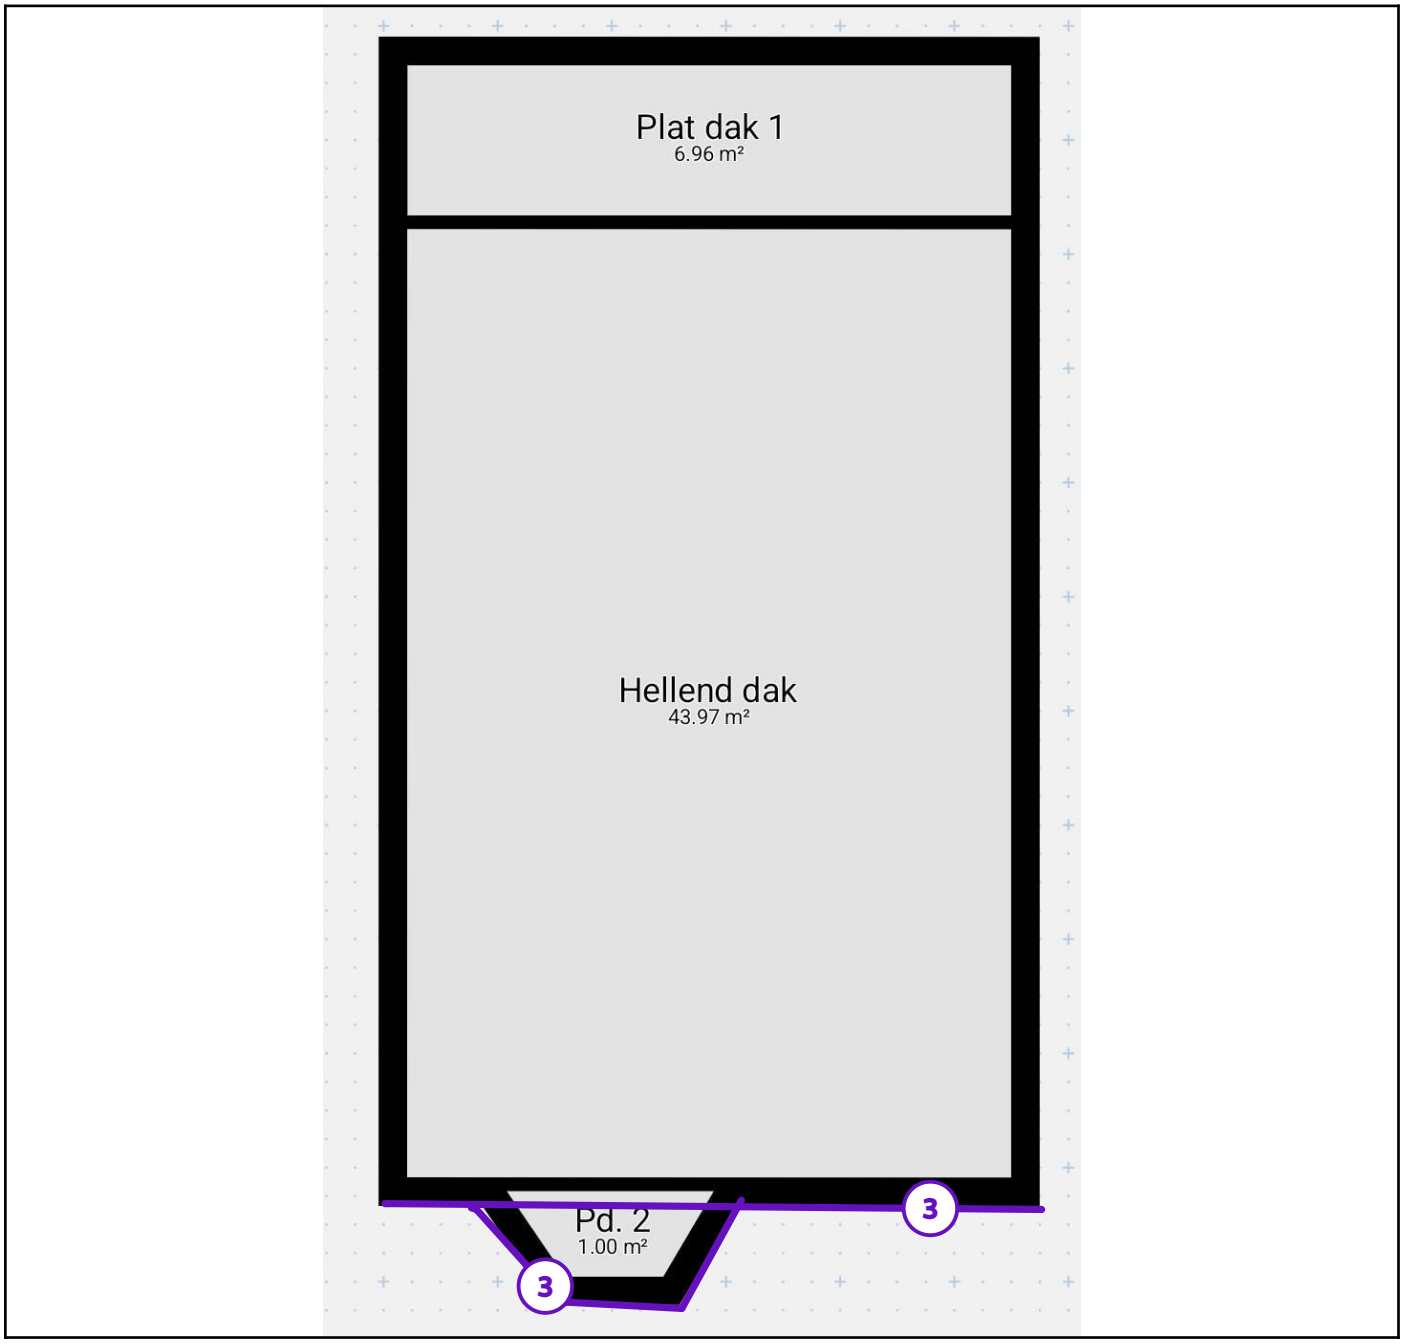
Plan 1.11: Daken

Beschrijving	Type	Actie
3. Dakranden hellend dak en plat dak 2	Advies	-

Bewijs op basis van beelden Google Street View: deze dakranden werden na jaartal 2000 geplaatst en zijn daarom niet asbestverdacht.

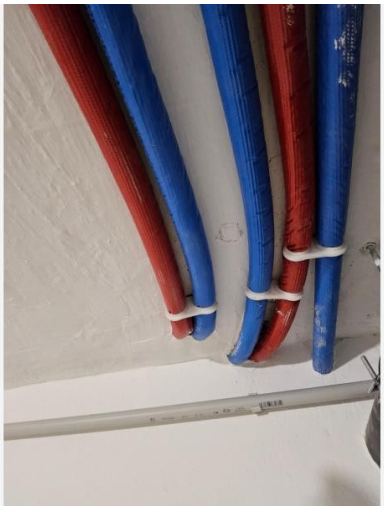
Fiche 4: Pleisterwerk plafonds kelder

Geen asbest

#	Type	Referentie	Resultaat
4.1	Mengmonster	2.1	Geen asbest

Beschrijving	Pleisterwerk plafonds kelder
Omgeving	Binnen
Primaire drager	Plafond
Bindmiddel van materiaal	Gips - kalk
Gebondenheid op basis van bindmiddel	Niet-hechtgebonden
Hoeveelheid (oppervlakte - dikte - aantal)	• 34,00 m^2 - 1,00 cm - 1 stuk
Totaal volume	0,34 m^3
Identificatiemethode	Een monstername door de asbestdeskundige met laboanalyse door een asbestlabo.
Destructieve handeling voor identificatie	Nee
Opmerking	De overige plafonds werden afgewerkt met niet-asbestverdachte gipskartonplaten.

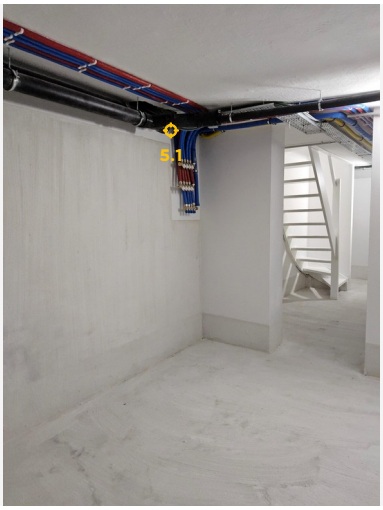
Fiche 5: Cementering binnenwanden kelder

Geen asbest

Beschrijving	Cementering binnenwanden kelder
Omgeving	Binnen
Primaire drager	Binnenwand
Bindmiddel van materiaal	Cement
Gebondenheid op basis van bindmiddel	Hecht
Hoeveelheid (gewicht - aantal)	• 200,00 kg - 1 stuk
Totaal gewicht	200,00 kg
Identificatiemethode	Een monstername door de asbestdeskundige met laboanalyse door een asbestlabo.
Destructieve handeling voor identificatie	Nee

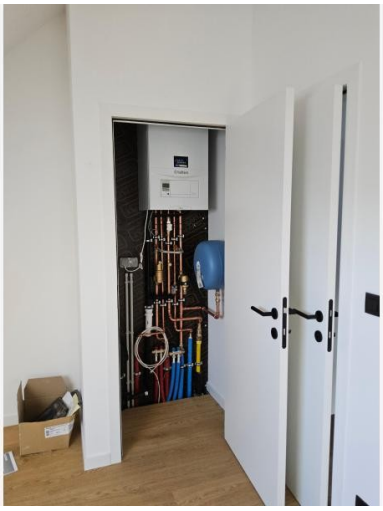
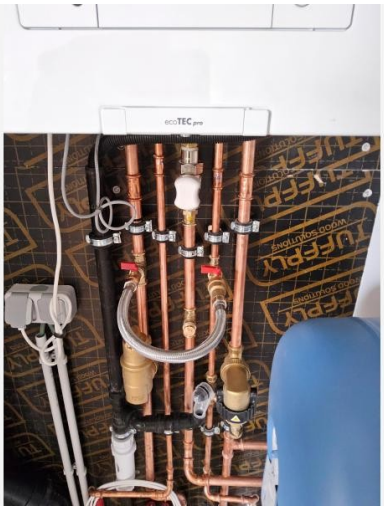
Beschrijving	Notitie	Terug te vinden op plannen
Fiche 8: Dakbedekking hellend dak woning	Dakpannen	-
Fiche 9: Stookketel en toebehoren	Vaillant Ecotec Pro. Er werden geen asbestverdachte pakkingen en dichtingen aangetroffen rond de stookketel.	Plan 1.8: Tweede verdieping
Fiche 10: Roofing dakbedekking plat dak 1	Bewijs op basis van factuur: materialen geplaatst na jaartal 2000 zijn niet asbestverdacht.	Plan 1.10: Daken
Fiche 11: Leidingisolatie kelder	Vervaardigd uit niet-asbestverdachte kunststof.	-
Fiche 12: Onderdak hellend dak woning	Onder één van de dakpannen werd een soepel, niet-asbestverdacht dampscherm aangetroffen. Langs de binnenzijde werd het dak afgewerkt met niet-asbestverdachte gipskartonplaten. Geen verder onderzoek mogelijk binnen het kader van het niet-destructief onderzoek.	-
Fiche 13: Afdichtingsmateriaal in en rond buitenschrijnwerk woning	Rubber, cement en soepele silicone.	-

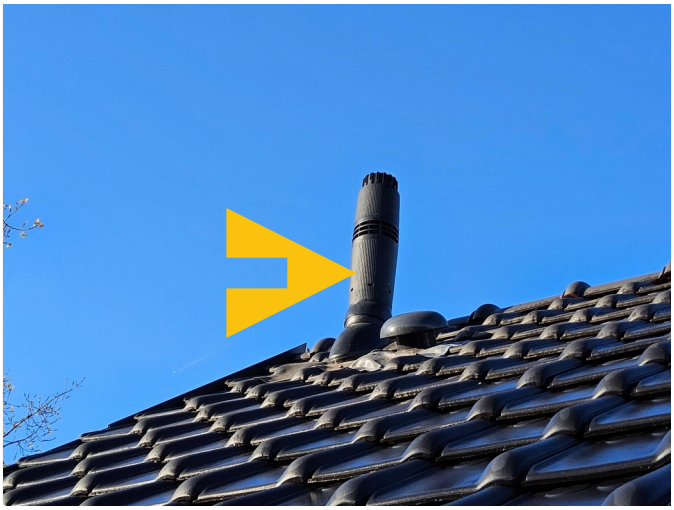
Fiche 14: Rookgaskanaal stookketel	Vervaardigd uit RVS en kunststof.	-

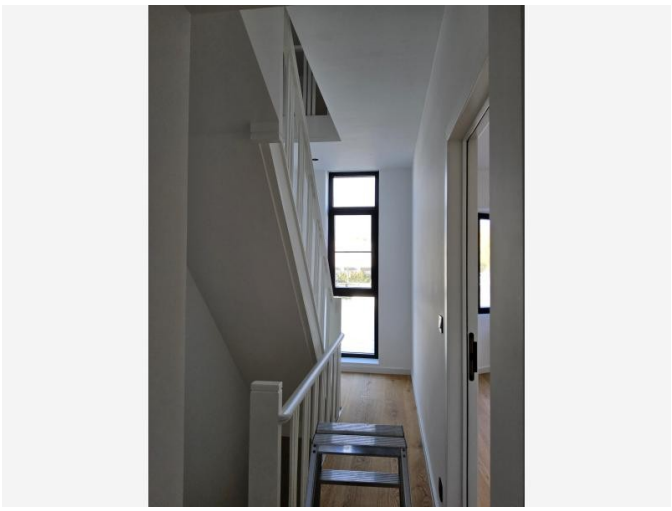
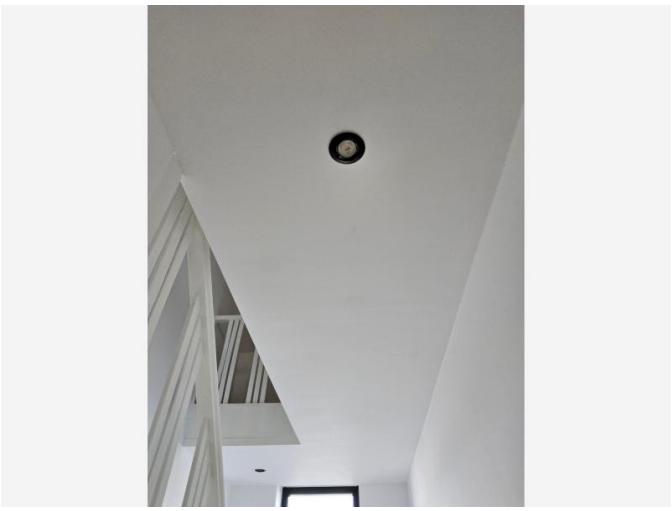
Beschrijving	Notitie	Terug te vinden op plannen
Fiche 16: Valse plafonds woning	Alle plafonds op verdiepingen 0, 1 en 2 werden vervaardigd uit niet-asbestverdachte gipskartonplaten.	-
Fiche 17: Lift	-	-
