Asbestinventarisattest

Rupelstraat 26, 2840 Rumst

Attestnummer : **20261116-000390.000**
Uitgegeven op : **16.11.2026**
Geldig tot : **16.11.2031**

Niet-asbestveilig

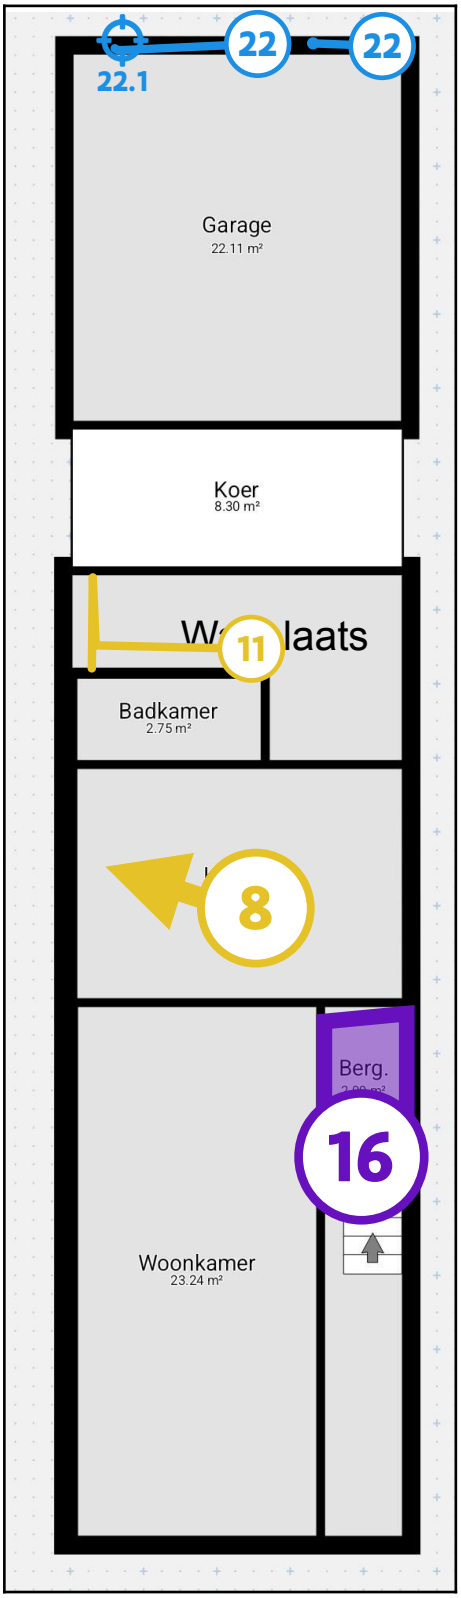
Plan 1.1: Gelijkvloers

8. Smeerlaag/ coating onderzijde gootsteen keuken	Asbestmateriaal	Zorgvuldig beheren
11. (Verluchtings)kokers wasplaats	Asbestmateriaal	Zorgvuldig beheren
16. Vloerzeil berging	Advies	-
22. Verduurde mastiek rond buitenschrijnwerk garage	Geen asbest	-
22.1 Code: 6.2	Puntmonster	-

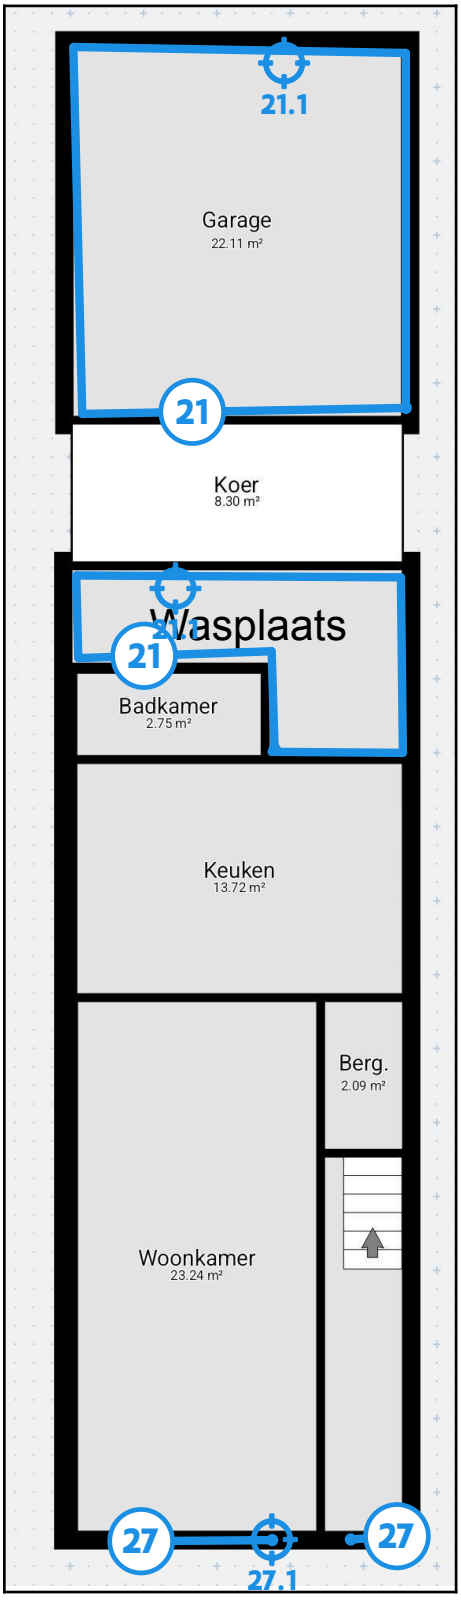
Plan 1.2: Gelijkvloers

21. Cementering binnenwanden woning en garage	Geen asbest	-
21.1 Code: 1.3	Mengmonster	-
27. Afdichtingsmateriaal rond buitenschrijnwerk woning	Geen asbest	-
27.1 Code: 6.1	Puntmonster	-

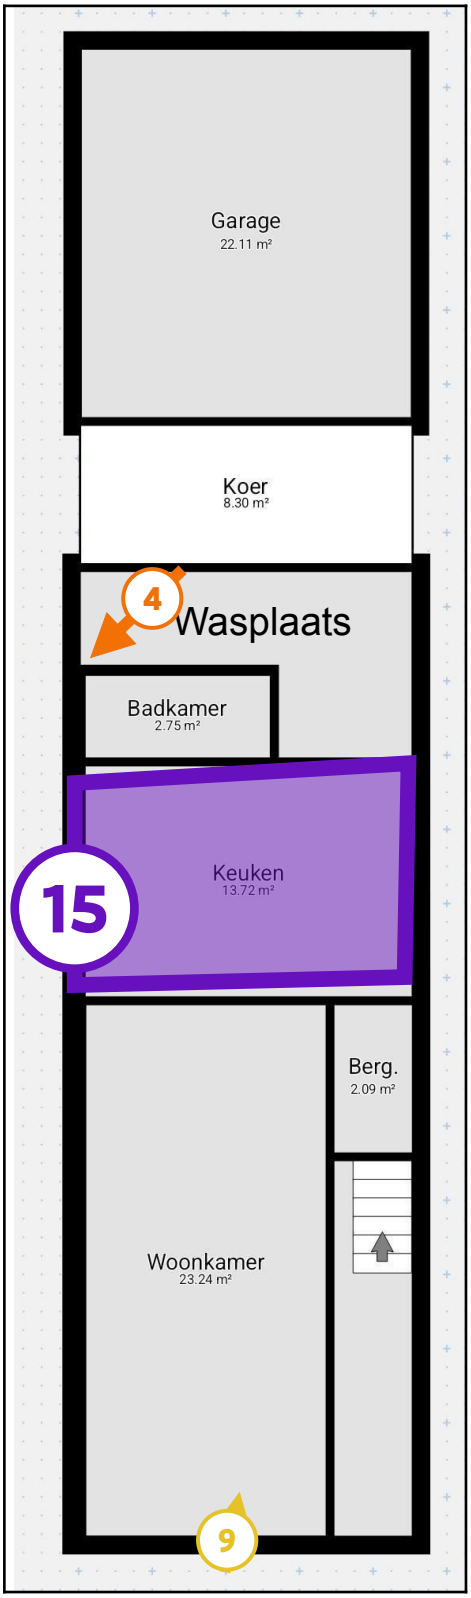
Plan 1.3: Gelijkvloers

4. Afvoerleiding wasplaats	Asbestmateriaal	Verwijderen
9. Doorvoerleiding watertoevoer woonkamer	Asbestmateriaal	Zorgvuldig beheren
15. Vloerzeil keuken	Advies	-

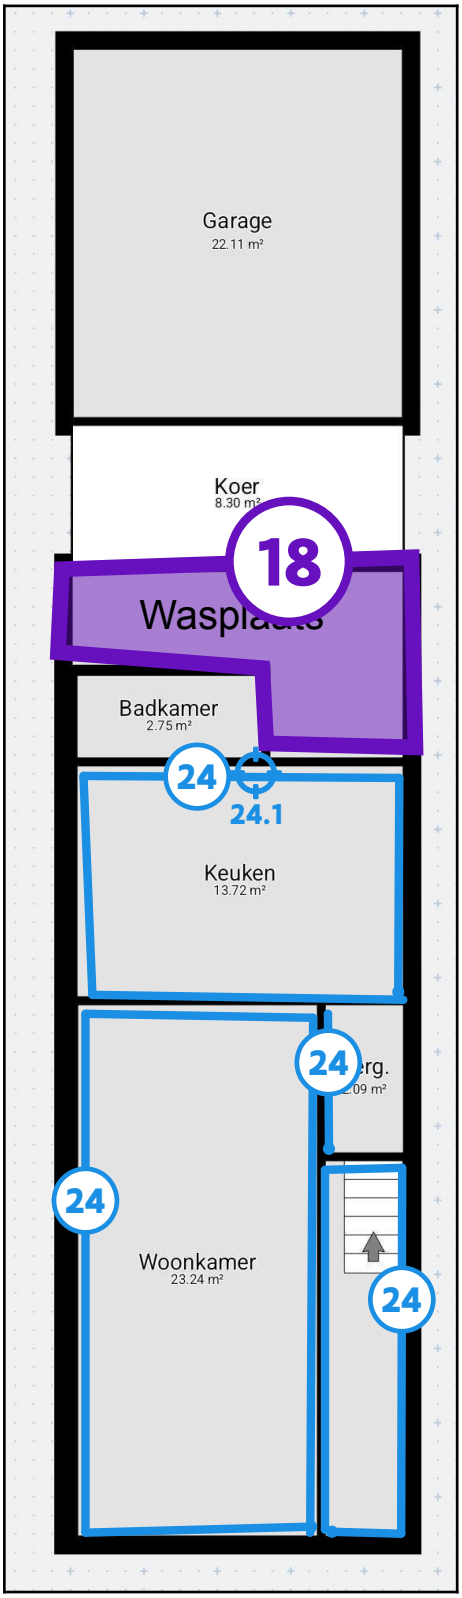
Plan 1.4: Gelijkvloers

18. Vloerzeil wasplaats	Advies	-
24. Pleisterwerk binnenmuren woning	Geen asbest	-
24.1 Code: 1.1	Mengmonster	-

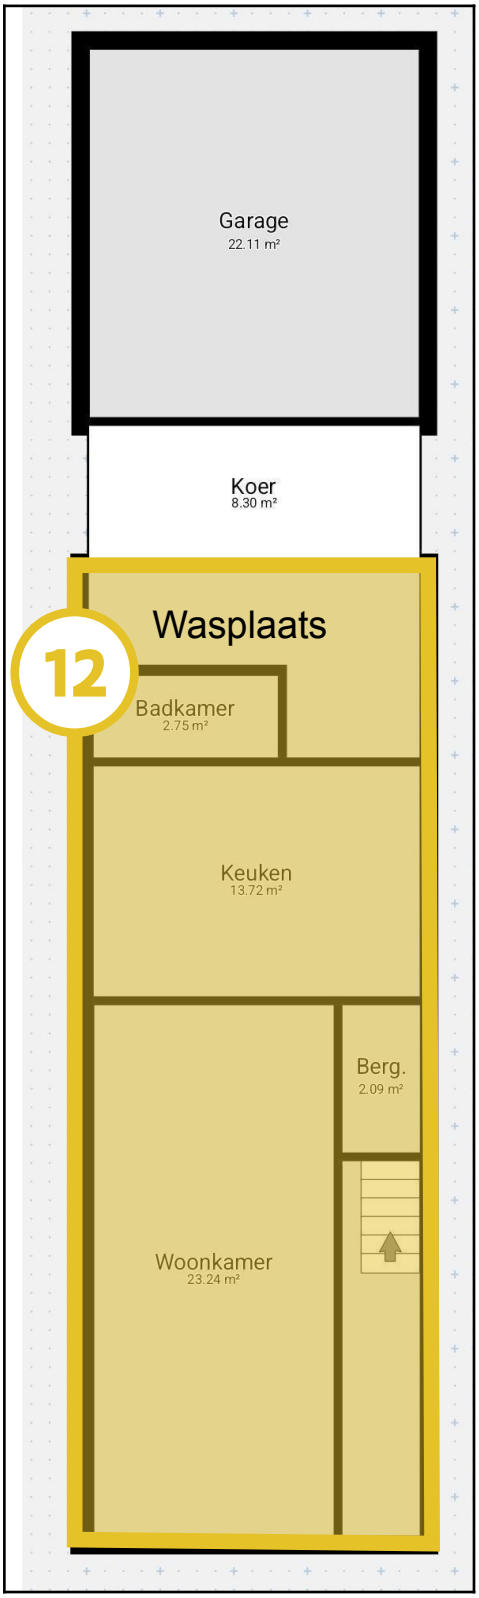
Plan 1.5: Gelijkvloers

12. Bakeliet oude elektrische installaties woning	Asbestmateriaal	Zorgvuldig beheren

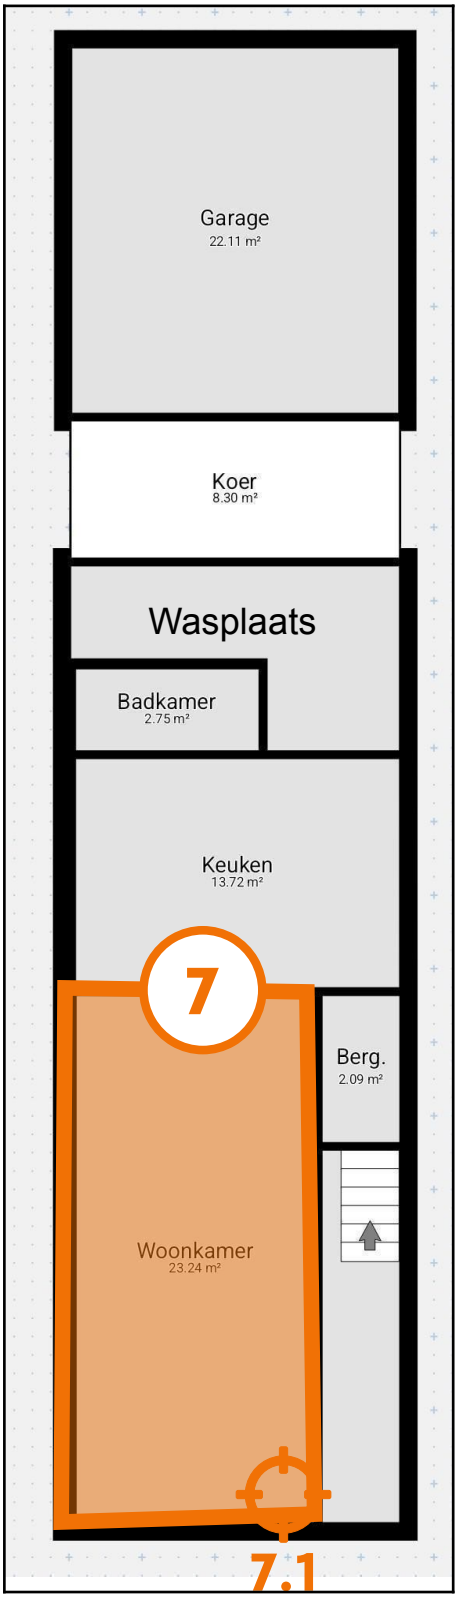
Plan 1.6: Gelijkvloers

7. Oud vloerzeil onder niet-asbestverdacht vloerzeil woonkamer	Asbestmateriaal	Verwijderen
7.1 Code: 5.1	Puntmonster	-

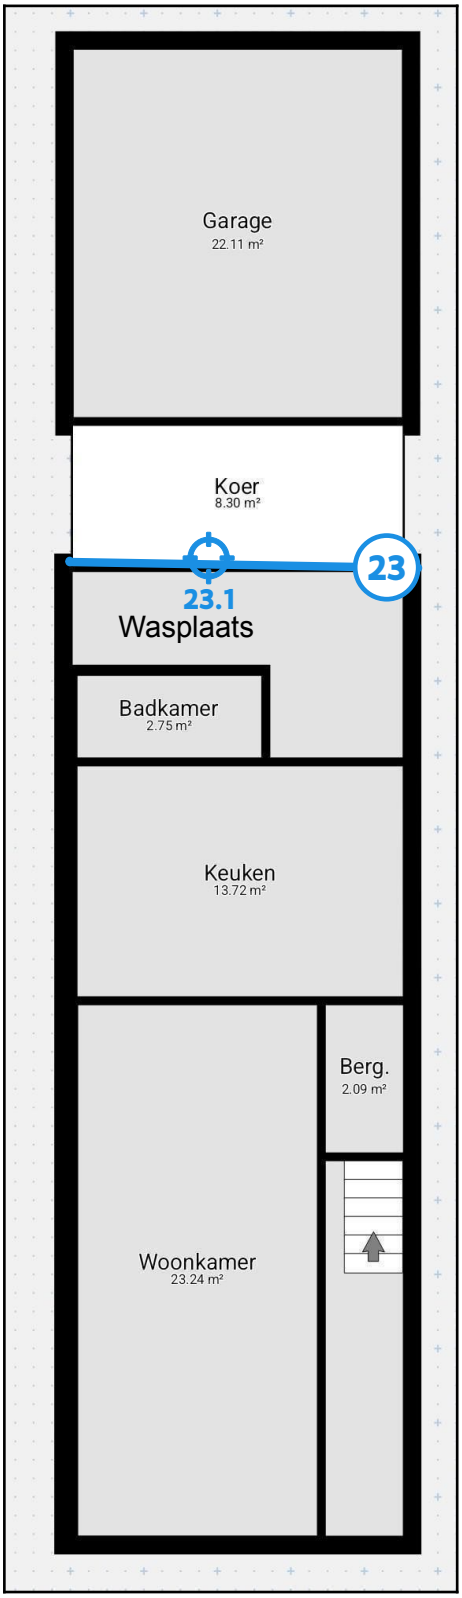
Plan 1.7: Gelijkvloers

23. Cementering buitengevels woning	Geen asbest	-
23.1 Code: 1.2	Mengmonster	-

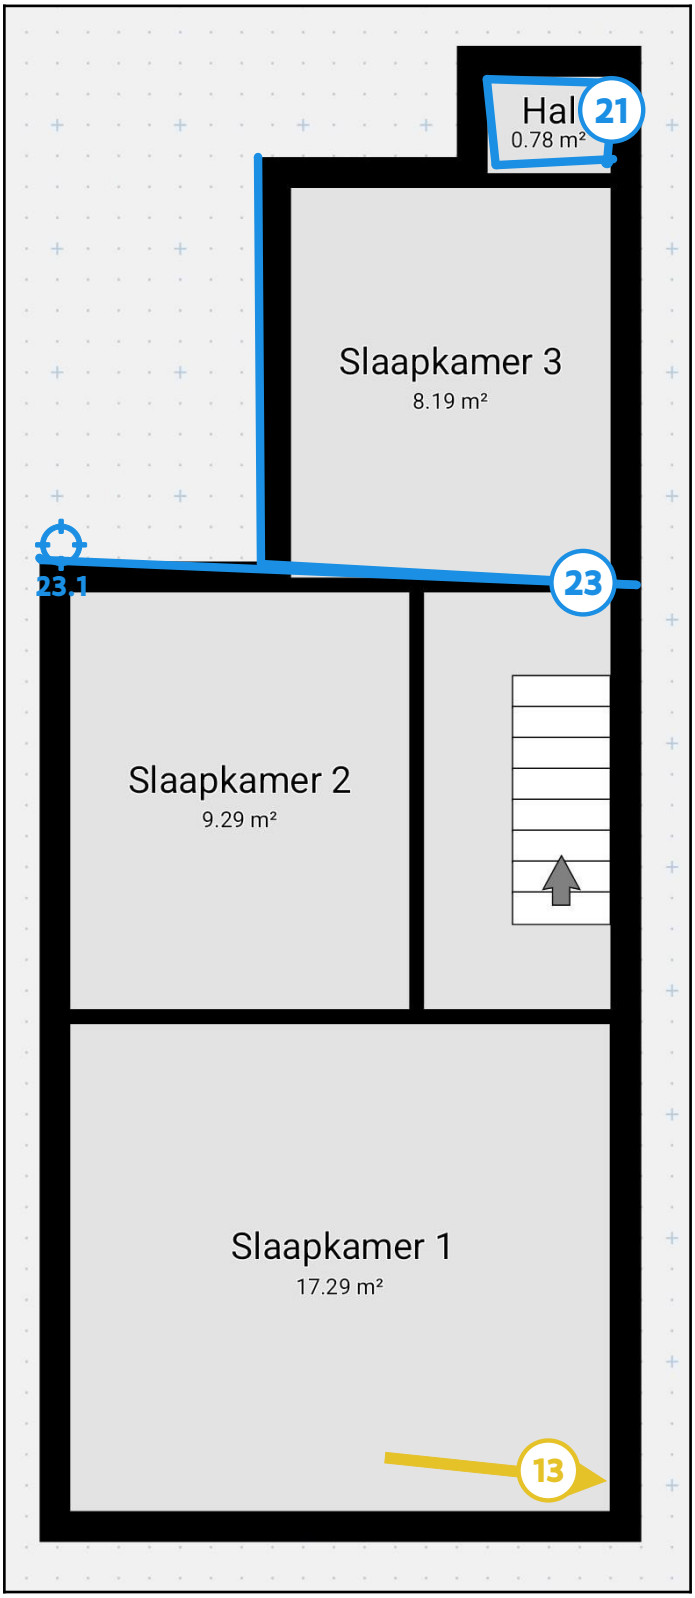
Plan 1.8: Eerste verdieping

13. Bakeliet elektriciteitsmeter en toebehoren	Asbestmateriaal	Zorgvuldig beheren
21. Cementering binnenwanden woning en garage	Geen asbest	-
23. Cementering buitengevels woning	Geen asbest	-
23.1 Code: 1.2	Mengmonster	-

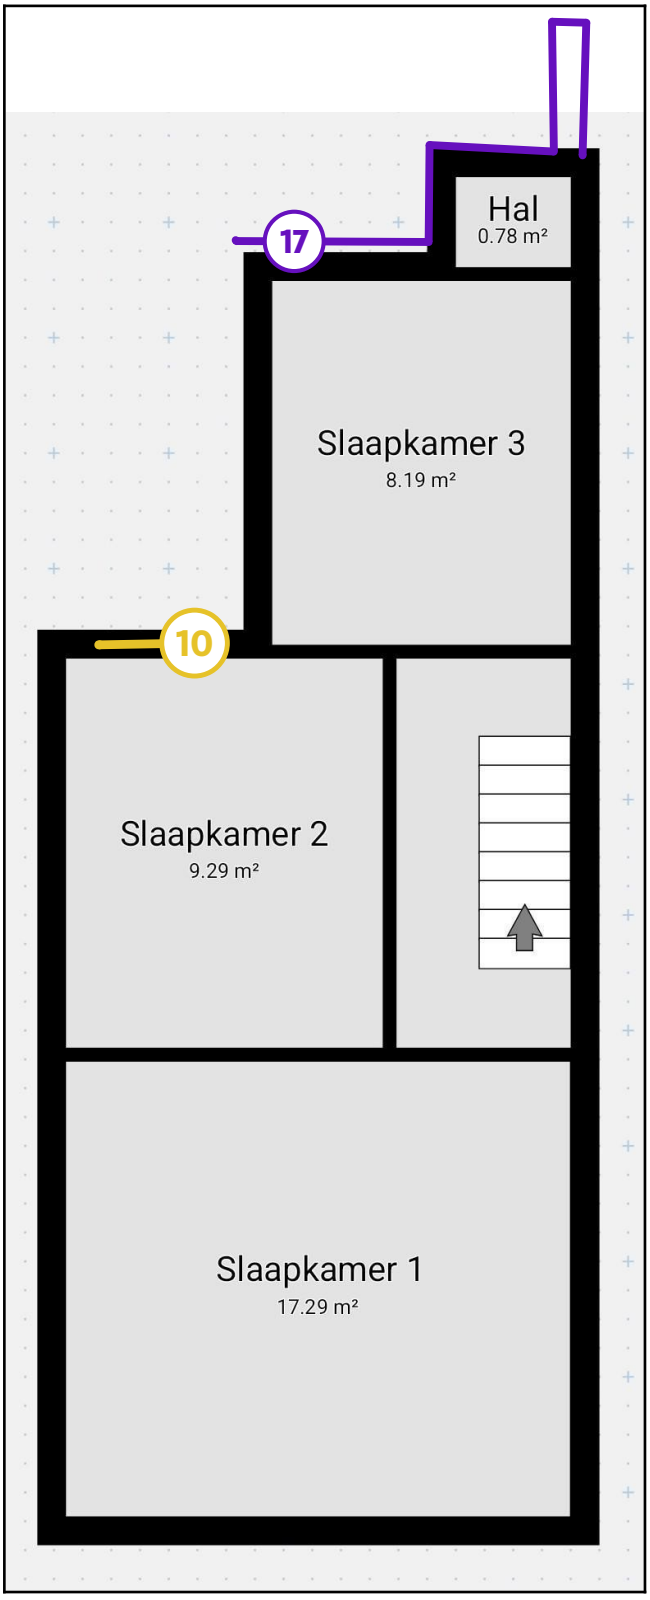
Plan 1.9: Eerste verdieping

10. Stopverf oud houten raam slaapkamer 2	Asbestmateriaal	Zorgvuldig beheren
17. Crepi buitengevels woning	Advies	-

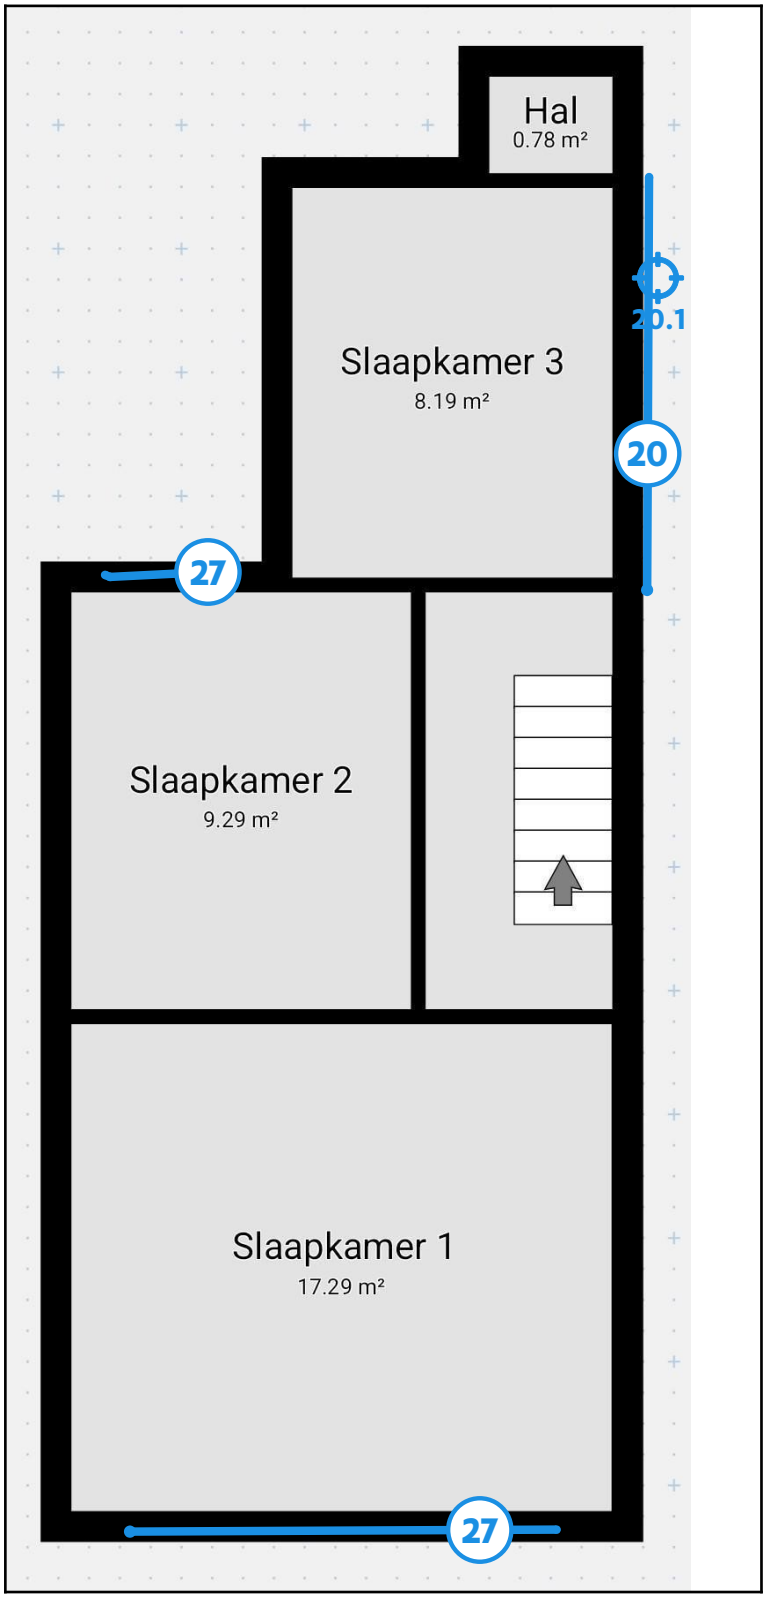
Plan 1.10: Eerste verdieping

20. Roofing zijgevel woning	Geen asbest	-
20.1 Code: 3.4	Puntmonster	-
27. Afdichtingsmateriaal rond buitenschrijnwerk woning	Geen asbest	-

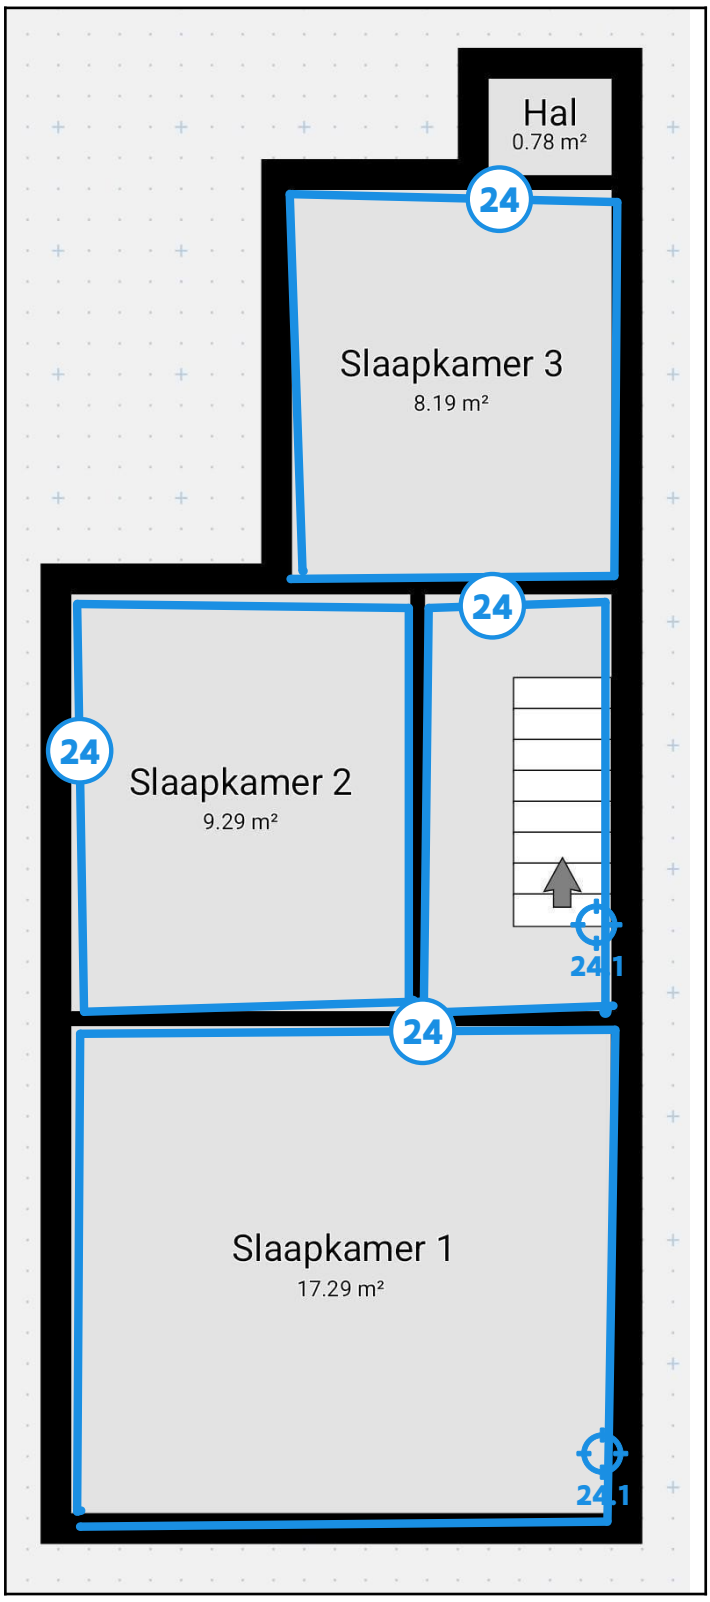
Plan 1.11: Eerste verdieping

24. Pleisterwerk binnenmuren woning	Geen asbest	-
24.1 Code: 1.1	Mengmonster	-

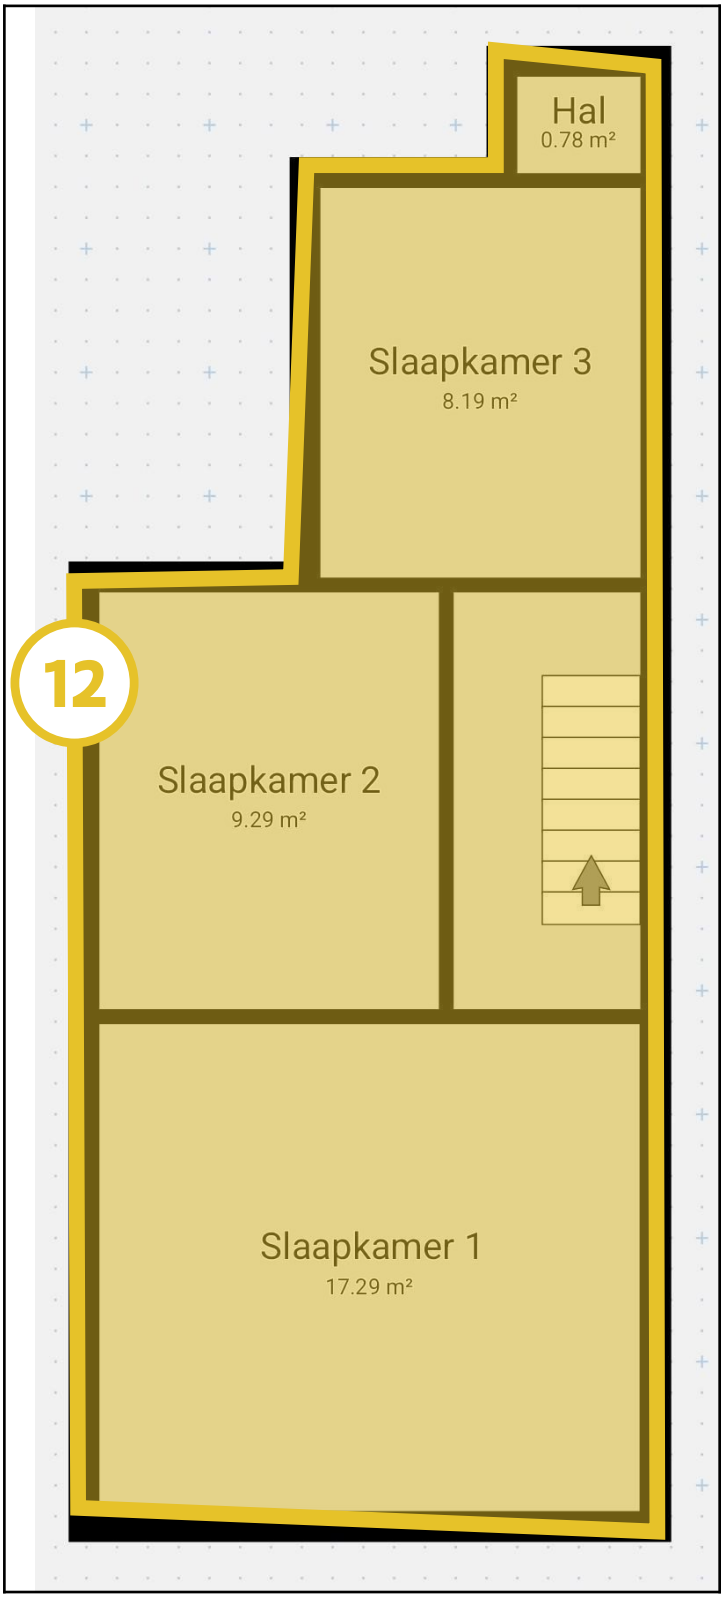
Plan 1.12: Eerste verdieping

12. Bakeliet oude elektrische installaties woning	Asbestmateriaal	Zorgvuldig beheren

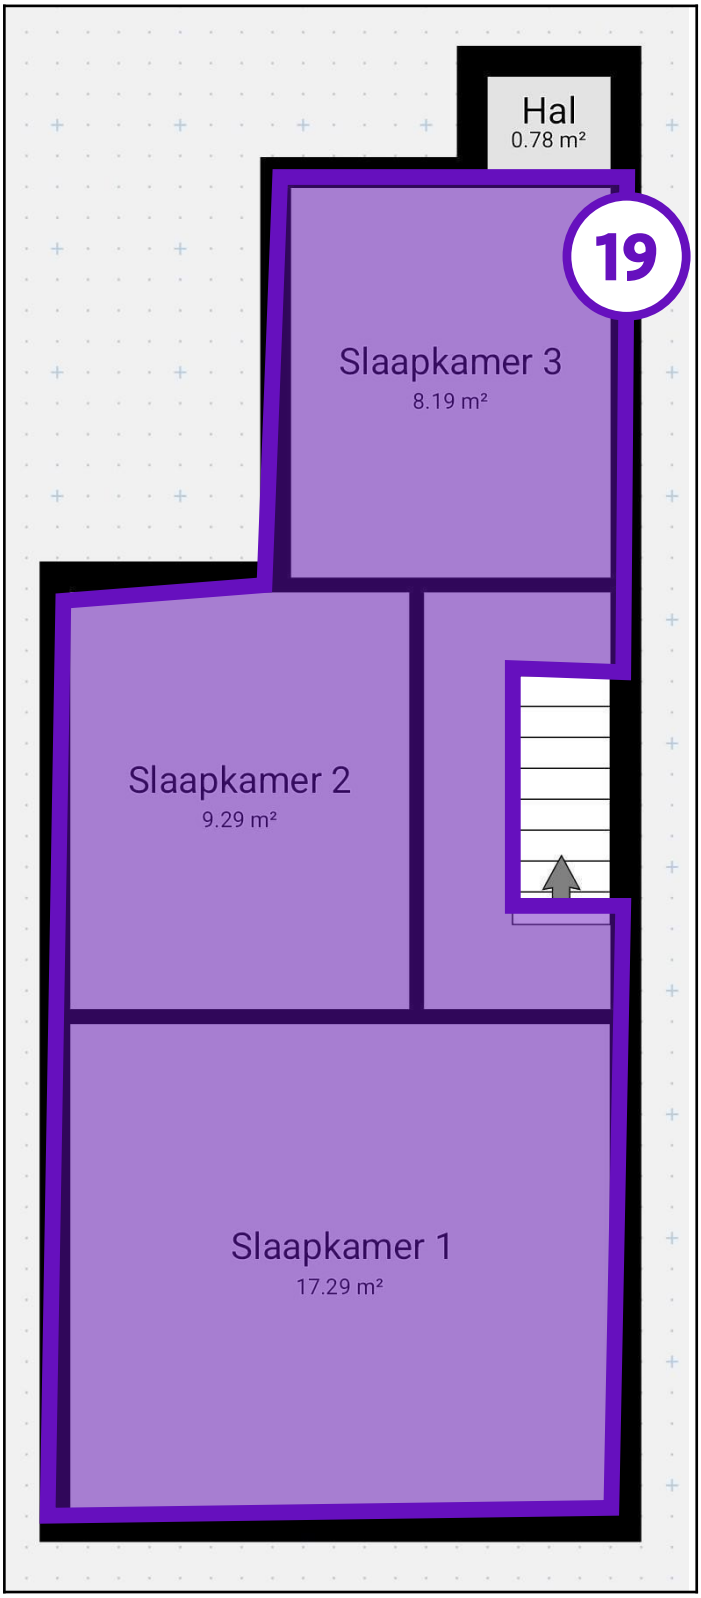
Plan 1.13: Eerste verdieping

19. Vloerzeilen eerste verdieping woning	Advies	-

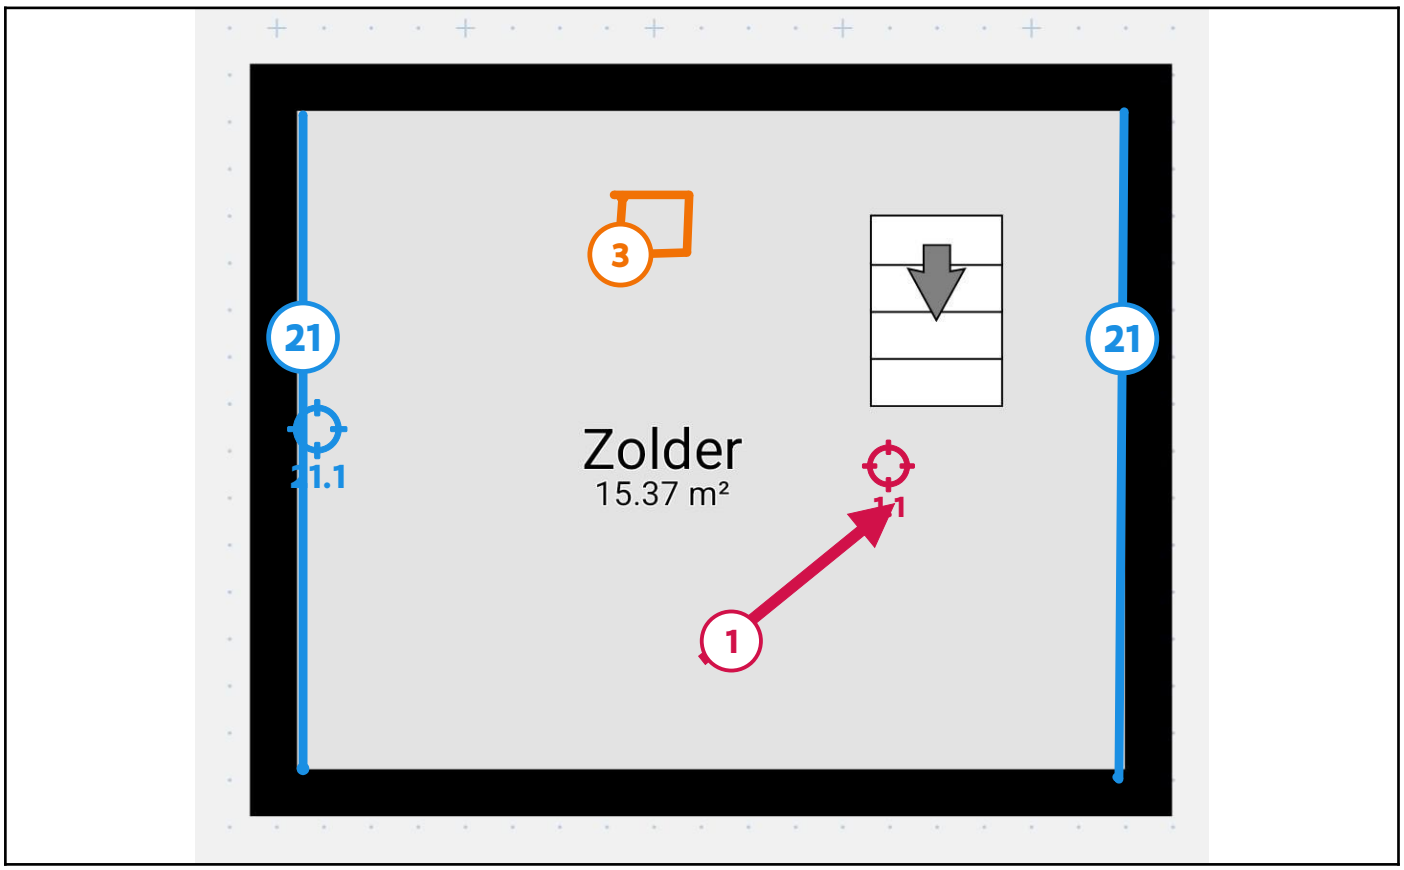
Plan 1.14: Zolder

Beschrijving	Type	Actie
1. Vloerzeil met houtmotief zolder	Asbestmateriaal	Dringend verwijderen
1.1 Code: 5.2	Puntmonster	-
3. Stopverf rond dakvenster zolder	Asbestmateriaal	Verwijderen
21. Cementering binnenwanden woning en garage	Geen asbest	-
21.1 Code: 1.3	Mengmonster	-

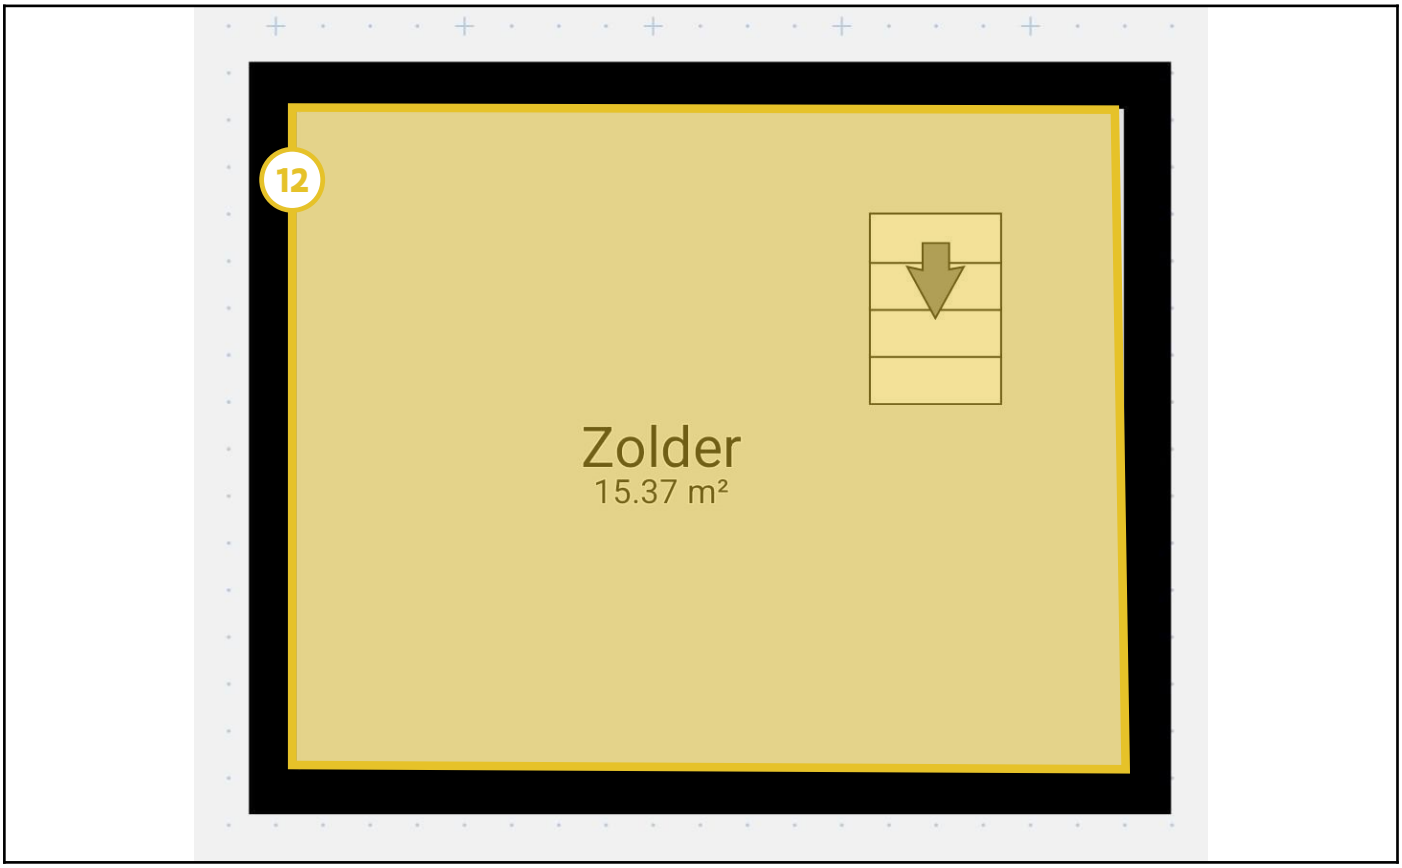
Plan 1.15: Zolder

Beschrijving	Type	Actie
12. Bakeliet oude elektrische installaties woning	Asbestmateriaal	Zorgvuldig beheren

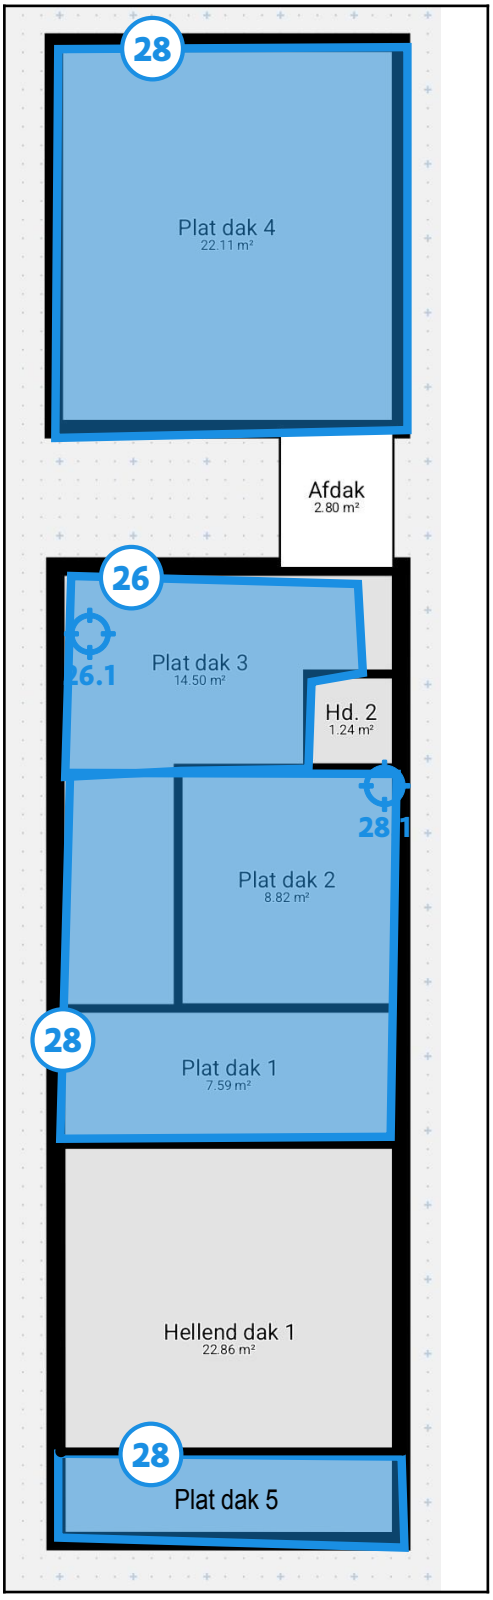
Plan 1.17: Daken

26. Roofing dakbedekking type 2	Geen asbest	-
26.1 Code: 3.2	Puntmonster	-
28. Roofing dakbedekking type 1	Geen asbest	-
28.1 Code: 3.1	Puntmonster	-

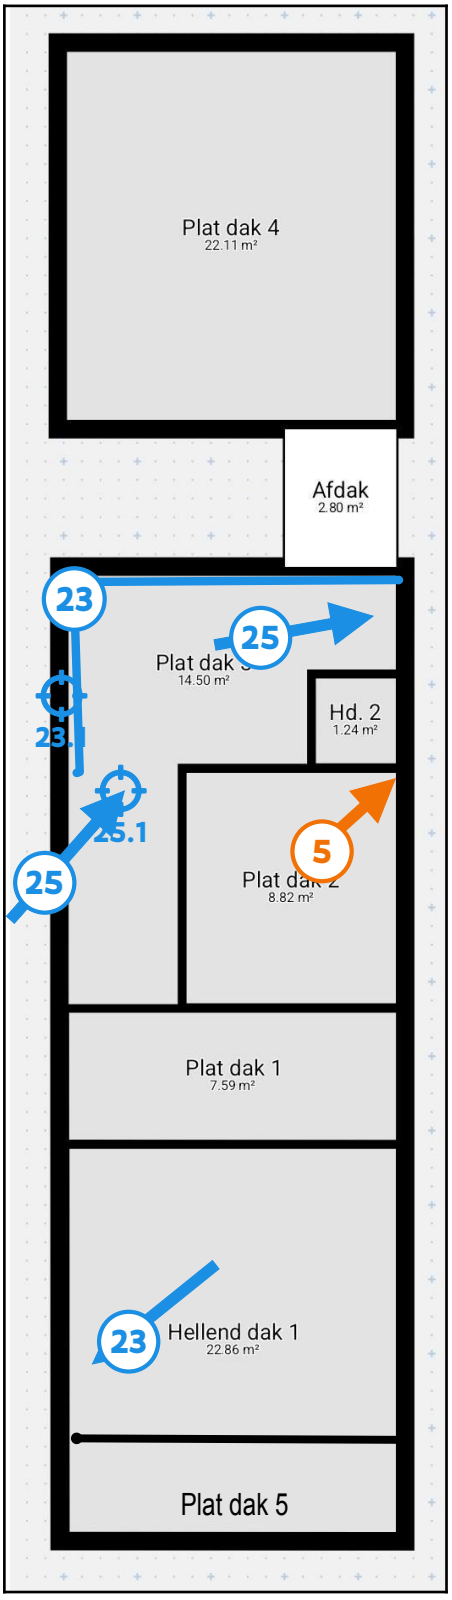
Plan 1.18: Daken

5. Rookgaskanaal plat dak 2	Asbestmateriaal	Verwijderen
23. Cementering buitengevels woning	Geen asbest	-
23.1 Code: 1.2	Mengmonster	-
25. Roofing dakbedekking type 3	Geen asbest	-
25.1 Code: 3.3	Puntmonster	-

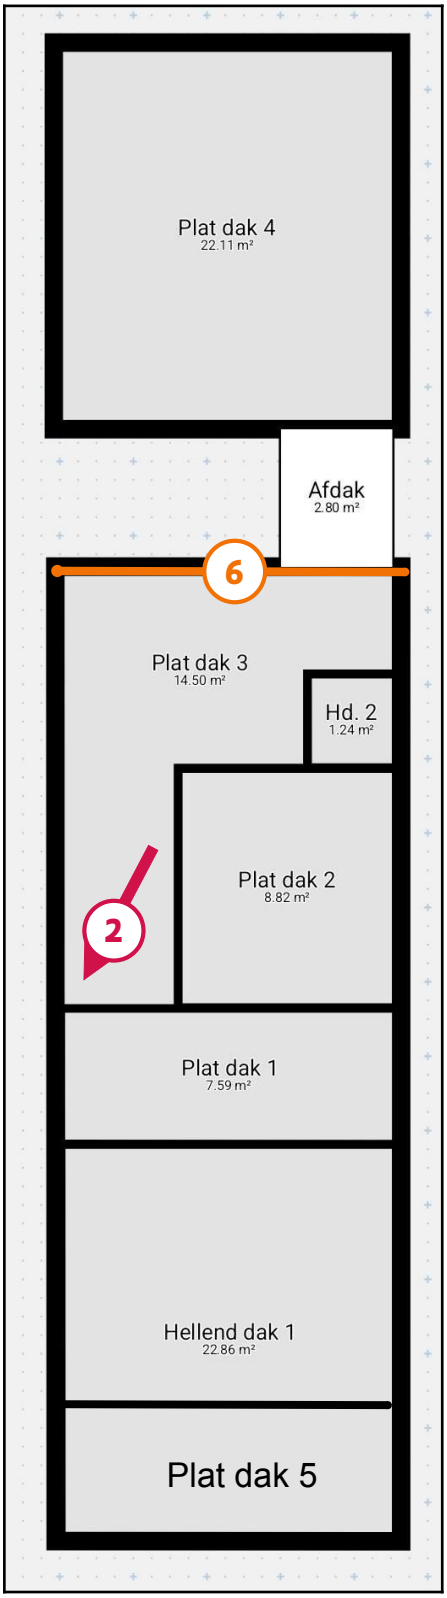
Plan 1.19: Daken

2. Verluchtingskoker plat dak 3	Asbestmateriaal	Dringend verwijderen
6. Dekstenen (geen beton) plat dak 3	Asbestmateriaal	Verwijderen

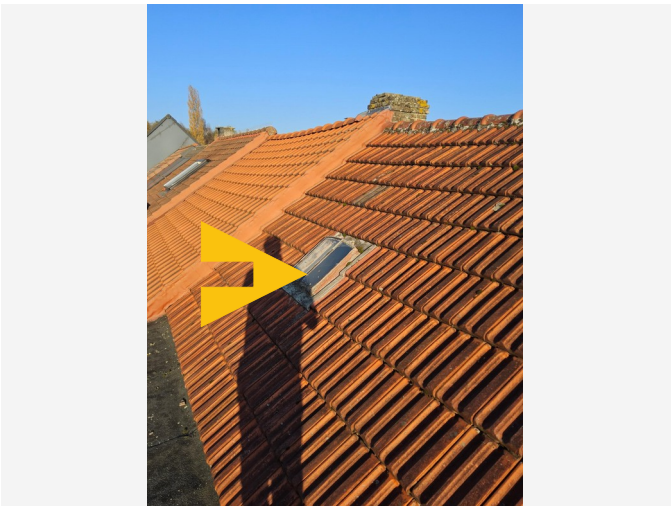
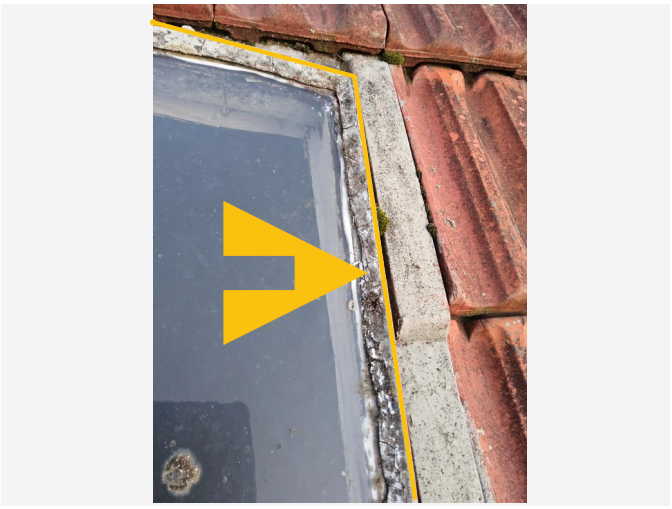
Fiche 3: Stopverf rond dakvenster zolder

Het asbestmateriaal valt onder de mijlpaal van 2040.

Eindbeoordeling materiaalrisico	Verhoogd materiaalrisico en/of verhoogde kans op vezelvrijgave

Gebondenheid	Categorie 1: hechtgebonden in oorsprong
Asbestsoort (vezeltype)	Amfibool aanwezig, uitgezonderd crocidoliet
Asbestconcentratie	Laag (< 50%)
Afschermingsgraad van het gehele materiaal	Geheel of deels vrij aan de buitenlucht, maar geen contact met binnenlucht
Toestand van het materiaal	Matig beschadigd, matig verweerd

Beschrijving	Stopverf rond dakvenster zolder
Omgeving	Buiten
Primaire drager	Wandopening verticaal (raam, deur, ...)
Asbestmateriaal	In-situ afwerkingslagen - Pasta, stopverf, voegsel, stopsel, vulsel, mastiek, kitten, ...
Bindmiddel van asbestmateriaal	Kitten, mastiek, pasta
Gebondenheid op basis van bindmiddel	Hecht
Hoeveelheid (gewicht - aantal)	• 0,50 kg - 1 stuk
Totaal gewicht	0,50 kg
Eenvoudig bereikbaar	Ja
Bevestigingswijze	• Verlijmd, ingegoten, versmeerd
Identificatiemethode	De asbestdeskundige beoordeelt het materiaal als asbestverdacht en dus asbesthoudend, en dit zonder monstername. Motivatie: De opdrachtgever weigert om het materiaal te laten bemonsteren.
Destructieve handeling voor identificatie	Nee

- Verwijder dit asbestmateriaal zo snel mogelijk. Volg de toestand goed op.
- Voer bijkomende staalname(s) uit.

- Eenvoudige handelingen: mag via doe-het-zelf of door werknemer(s) met opleidingsattest eenvoudige handelingen
  Indien het materiaal niet beschadigd geraakt en men stofvorming vermijdt mag dit eventueel door een doe-het-zelver of werknemer(s) met opleidingsattest eenvoudige handelingen verwijderd worden. De volledige verwijdering van het schrijnwerk geniet de voorkeur. Zo niet, mag de mastiek ook los geschraapt worden. Dit is enkel mogelijk mits het nemen van de juiste voorzorgsmaatregelen, het gebruik van de nodige PBM's (een aansluitend stofmasker beschermingsklasse FFP3, wegwerphandschoenen, een wegwerpoverall (Cat. III, Type 5 en 6) en afspoelbare schoenen) en mits het materiaal goed bevochtigd of gefixeerd wordt tijdens de verwijdering. De mastiek moet voorzichtig los geschraapt worden met handgereedschap (bv. met een priem of platte schroevendraaier). Het afval dient hermetisch afgesloten en dubbel verpakt afgevoerd te worden naar een recyclagepark of kan opgehaald worden door een geregistreerde asbestinzamelaar. Bij verwijdering door een aannemer of erkend asbestverwijderaar staat die zelf in voor het correct afvoeren van het asbestafval.

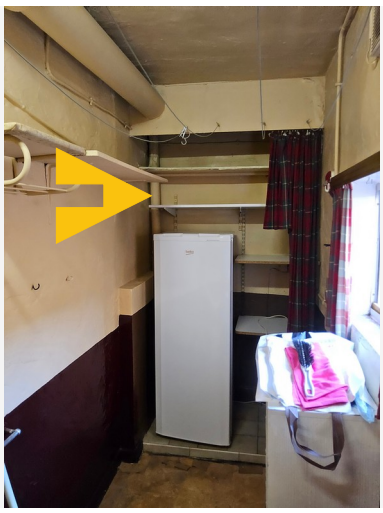
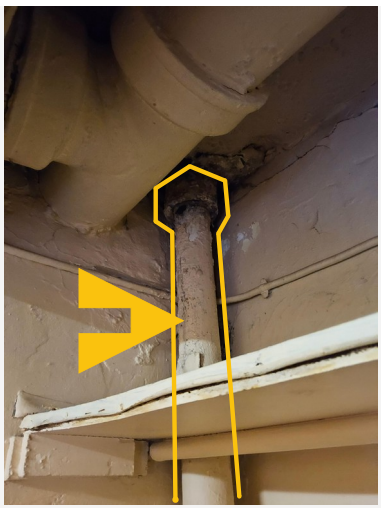
Fiche 4: Afvoerleiding wasplaats

Het asbestmateriaal valt onder de mijlpaal van 2040.

- Verwijder dit asbestmateriaal zo snel mogelijk. Volg de toestand goed op.
- Voer bijkomende staalname(s) uit.

- Eenvoudige handelingen: enkel door erkend asbestverwijderaar
  Aangezien deze asbesthoudende toepassing beschadigd en/of verweerd is dient deze door een erkend asbestverwijderaar verwijderd te worden. In binnenruimtes mag een doe-het-zelver of werknemer met opleidingsattest eenvoudige handelingen alleen hechtgebonden asbest verwijderen dat niet beschadigd is. Dat betekent dat het materiaal intact is en er geen vrije asbestvezels zichtbaar zijn.

Hermetische zone zal normaal gezien niet nodig zijn aangezien een enkend asbestverwijderaar deze hechtgebonden toepassing waarschijnlijk kan verwijderen zonder bijkomende vrijgave van asbest.

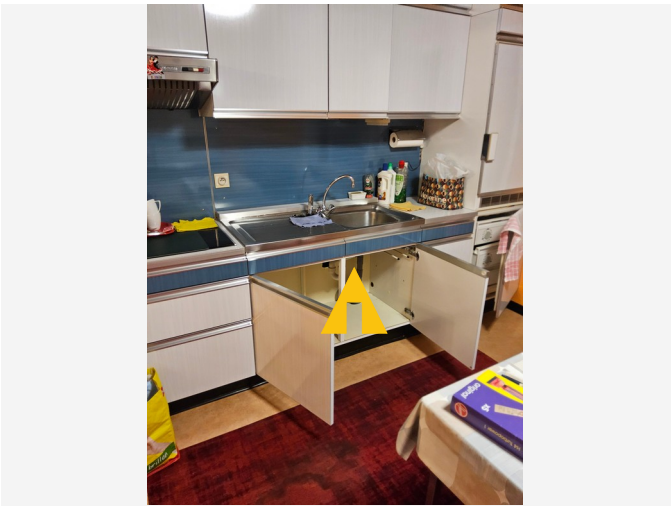
Fiche 8: Smeerlaag/ coating onderzijde gootsteen keuken

Beschrijving	Smeerlaag/ coating onderzijde gootsteen keuken
Omgeving	Binnen
Primaire drager	Sanitaire infrastructuur en uitrusting (toe- en afvoer)
Asbestmateriaal	In-situ afwerkingslagen - Verf, coating
Bindmiddel van asbestmateriaal	Kunststof of -hars
Gebondenheid op basis van bindmiddel	Hecht
Hoeveelheid (oppervlakte - aantal)	• 1,50 m^2 - 1 stuk
Totale oppervlakte	1,50 m^2
Eenvoudig bereikbaar	Ja
Bevestigingswijze	• Verlijmd, ingegoten, versmeerd
Identificatiemethode	De asbestdeskundige beoordeelt het materiaal als asbestverdacht en dus asbesthoudend, en dit zonder monstername. Motivatie: De opdrachtgever weigert om het materiaal te laten bemonsteren.
Destructieve handeling voor identificatie	Nee

- Eenvoudige handelingen: mag via doe-het-zelf of door werknemer(s) met opleidingsattest eenvoudige handelingen
  Indien het materiaal niet beschadigd geraakt en men stofvorming vermijdt mag dit eventueel door een doe-het-zelver of werknemer(s) met opleidingsattest eenvoudige handelingen verwijderd worden. Dit is enkel mogelijk mits het nemen van de juiste voorzorgsmaatregelen, het gebruik van de nodige PBM's (een aansluitend stofmasker beschermingsklasse FFP3, wegwerphandschoenen, een wegwerpoverall (Cat. III, Type 5 en 6) en afspoelbare schoenen) en mits het materiaal goed bevochtigd of gefixeerd wordt tijdens de verwijdering. De enige correcte verwijderingsmethode is de volledige verwijdering van de spoelbakken. De spoelbak dient voorzichtig uit het meubel verwijderd te worden met uitsluitend gebruik van handmatig gereedschap. De bitumen (coating) kan niet op een andere manier verwijderd worden zonder ernstige vrijgave van asbestdeeltjes. Het afval dient hermetisch afgesloten en dubbel verpakt afgevoerd te worden

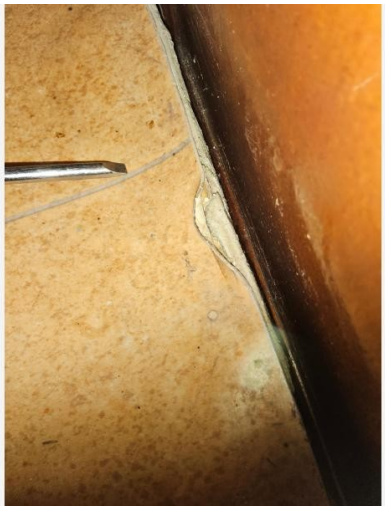
Fiche 18: Vloerzeil wasplaats

Soepel vloerzeil zonder asbestverdachte onderlaag. Op sommige plekken werd een onderliggend niet-asbestverdacht vloerzeil met een jutte onderlaag aangetroffen. Geen verder onderzoek mogelijk binnen het kader van het niet-destructief onderzoek.

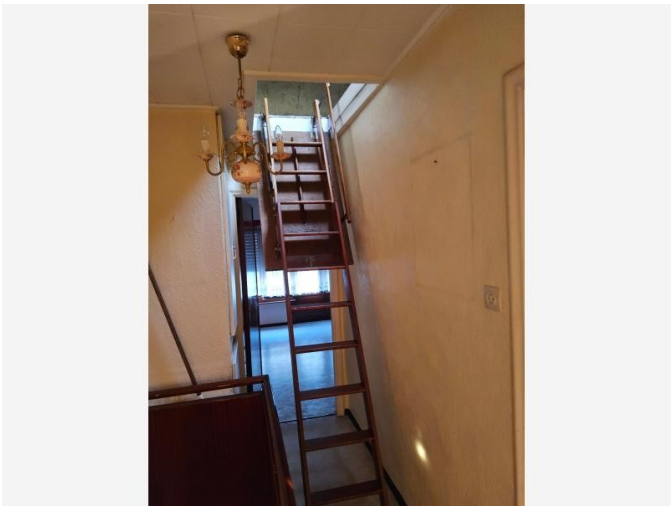
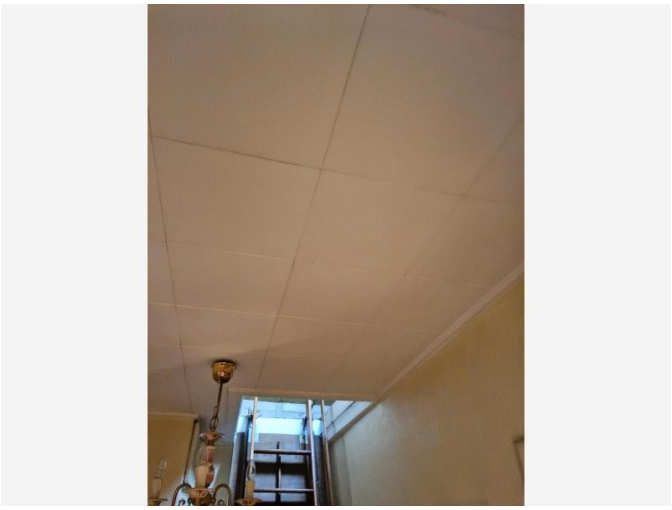
Beschrijving	Notitie	Terug te vinden op plannen
Fiche 35: Leidingisolatie	-	-
Fiche 36: Stookketel	-	-
Fiche 37: Valse plafonds woning	Geen pleisterwerk aangetroffen. Alle plafonds werden afgewerkt met niet-asbestverdacht plaatmateriaal.	-
Fiche 38: Lift	-	-
