Asbestinventarisatetest

Oude Brouwerijstraat 28, 2840 Rumst

Attestnummer : **20241019-000057.000**

Uitgegeven op : **19.10.2024**

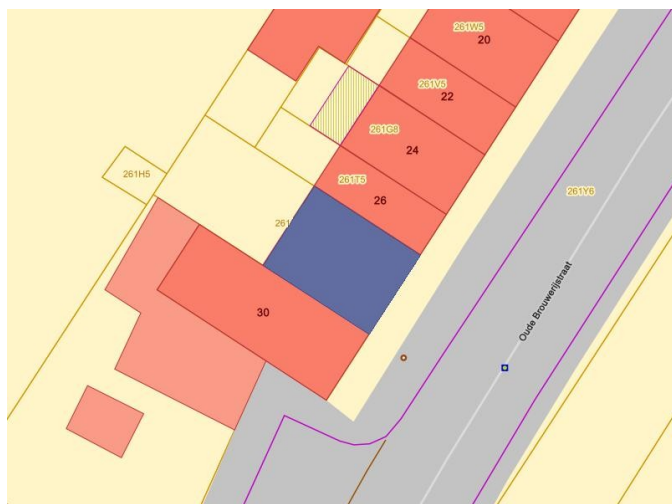
Zone 1: Woning

- 0 Asbestmaterialen
- 0 Beperkingen
- 0 Uitsluitingen
- 0 Roerende goederen
- 0 Puin, steenslag, (water)bodem
- 3 Adviezen**
- 2 Geen asbest**

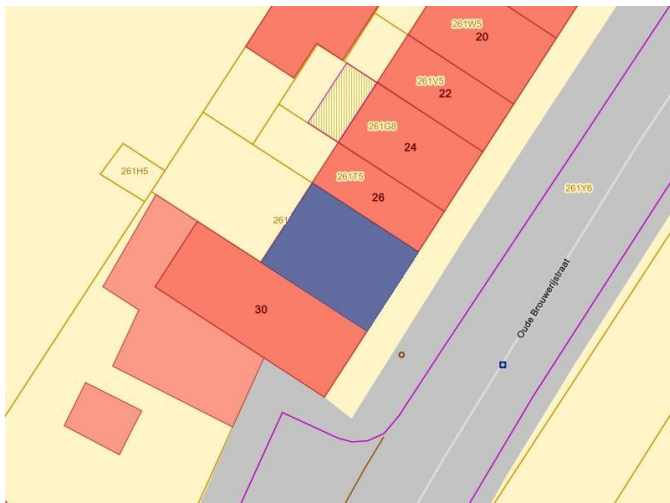
Zone 2: Overig gebied

- 0 Asbestmaterialen
- 0 Beperkingen
- 0 Roerende goederen
- 0 Puin, steenslag, (water)bodem
- 1 Advies**
- 0 Geen asbest
