Asbestinventarisatetest

's Herenbaan 207, 2850 Boom

Attestnummer : 20230818-000353.000

Uitgegeven op : 18.08.2023

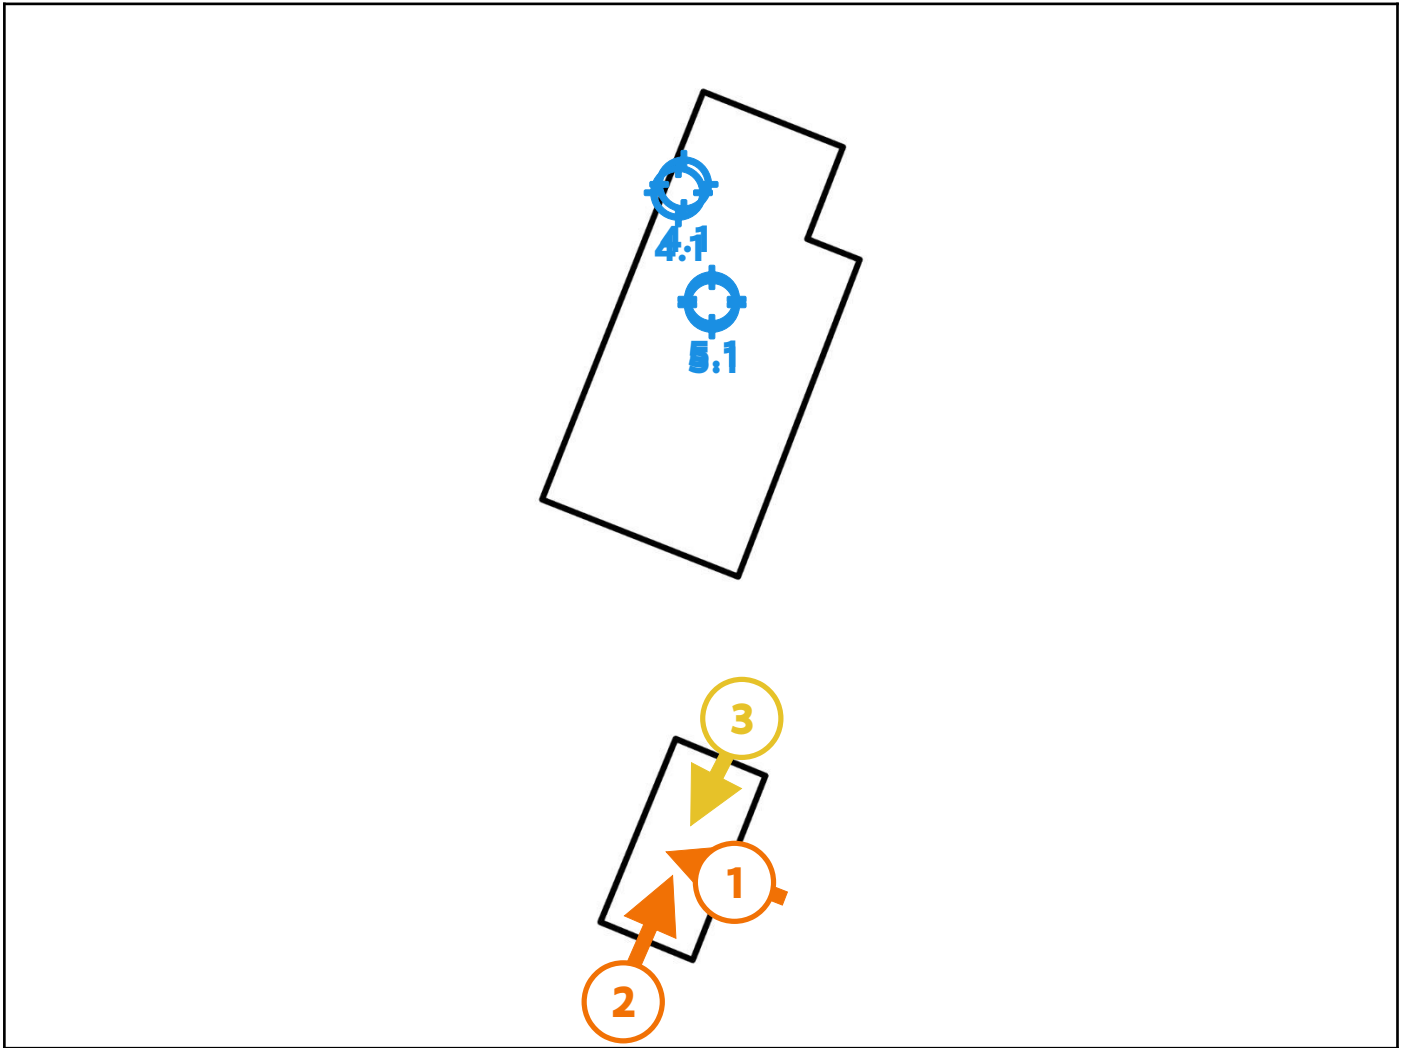
Plan 1.1: Hoofdgebouw plan

Beschrijving	Type	Actie
1. Stopverf mastiek	Asbestmateriaal	Verwijderen
2. Leidingisolatie	Asbestmateriaal	Verwijderen
3. Roofing	Asbestmateriaal	Zorgvuldig beheren
4. Pleister muur	Geen asbest	-
4.1 Code: 230775_1	Mengmonster	-
5. Pleister plafond	Geen asbest	-
5.1 Code: 230775_2	Mengmonster	-
