Asbestinventarisatetest

Hondstraat 6, 2550 Kontich

Attestnummer : 20230203-000408.000

Uitgegeven op : 03.02.2023

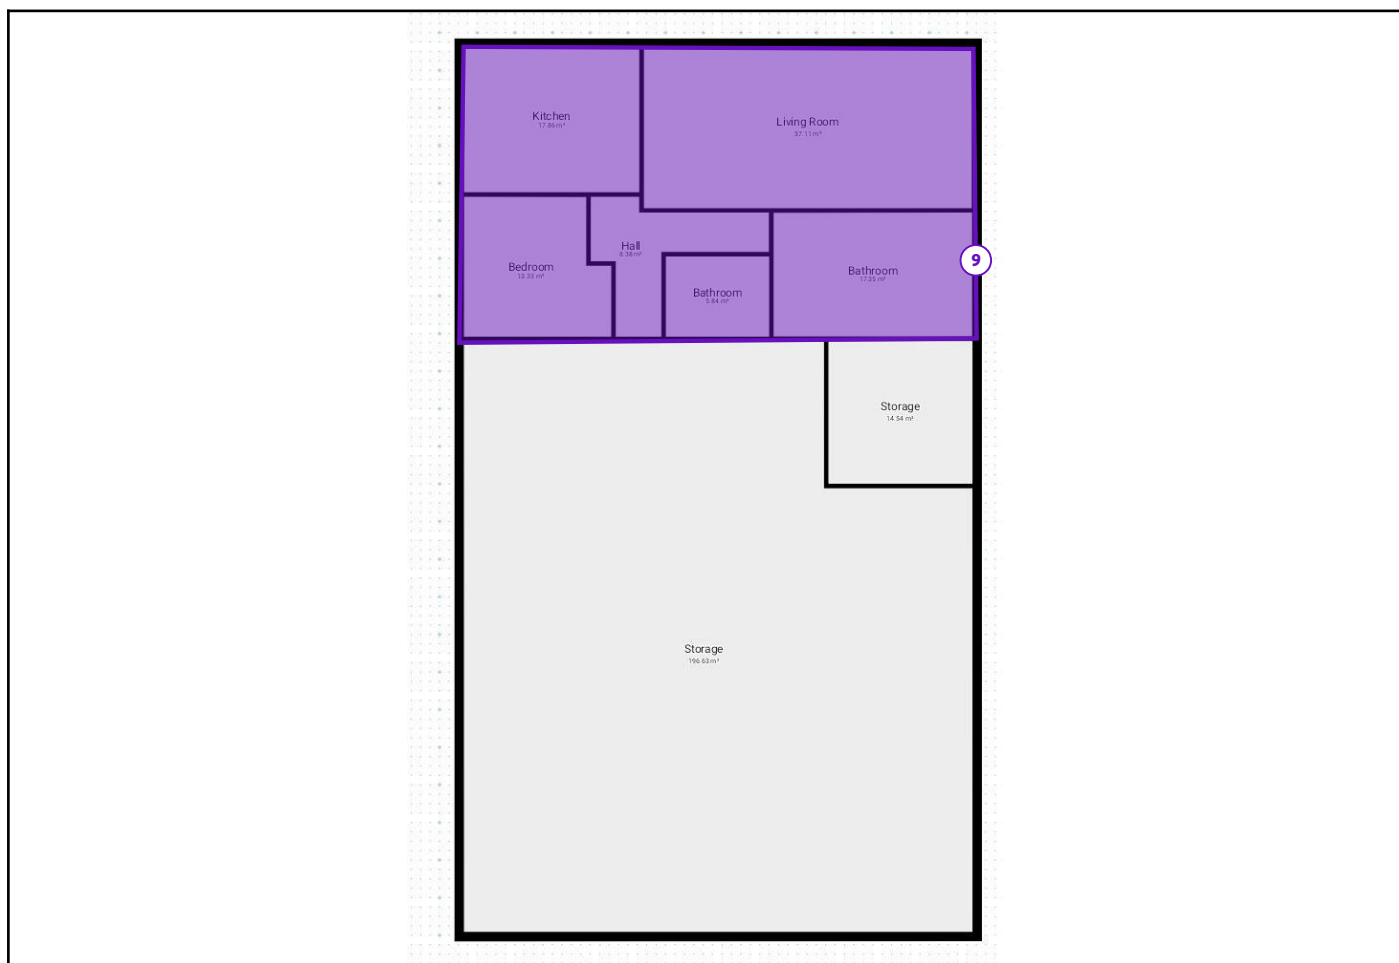
Plan 1.1: Gelijkvloers

Beschrijving	Type	Actie
9. Valse plafonds woning	Advies	-

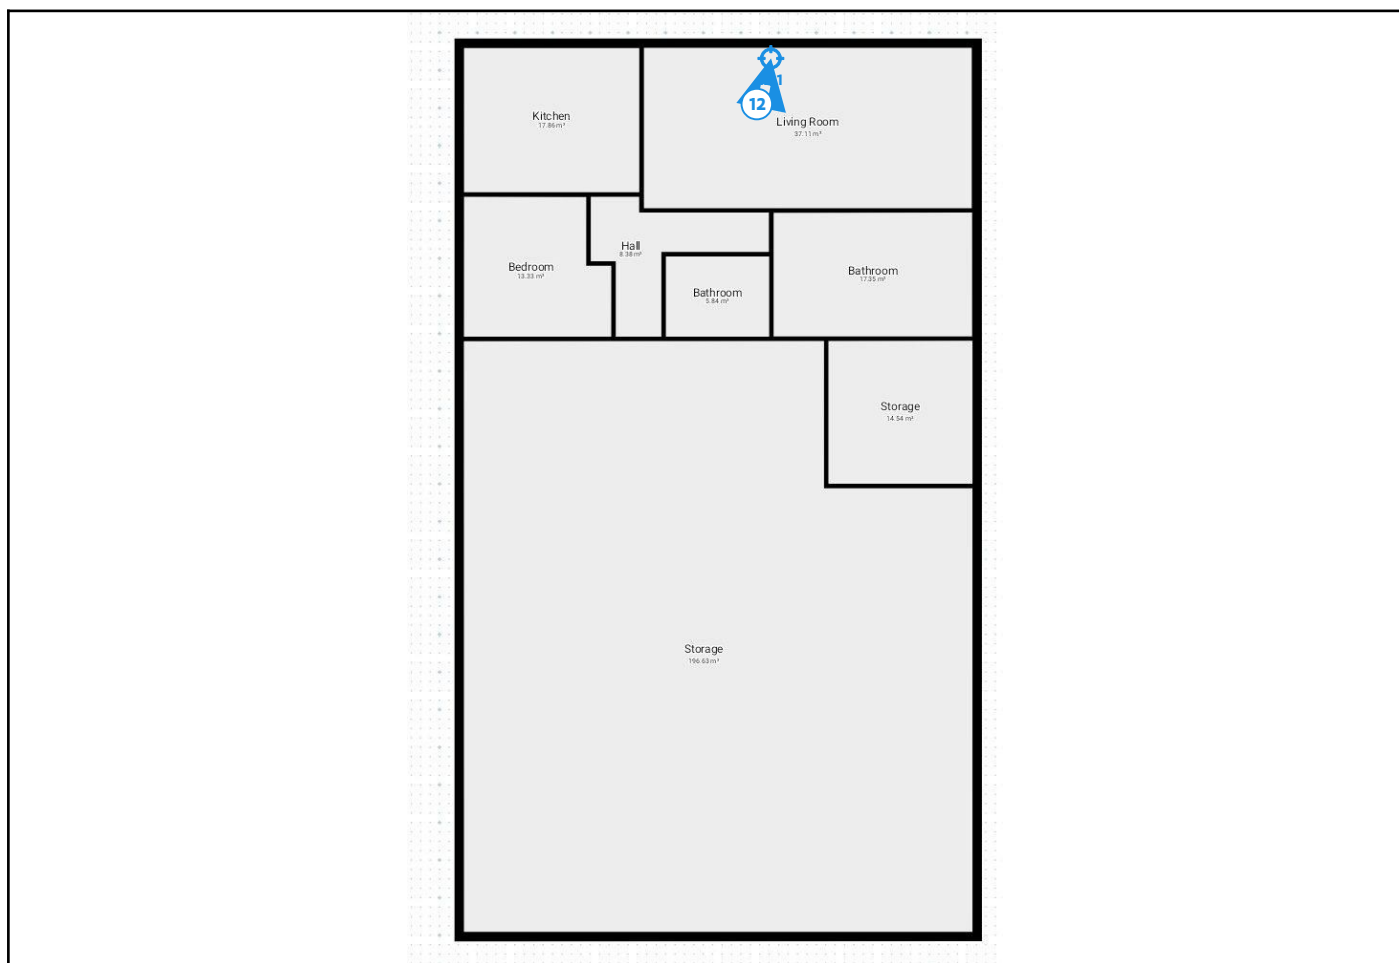
Plan 1.2: Gelijkvloers

Beschrijving	Type	Actie
12. Koord open haard woning	Geen asbest	-
12.1 Code: 2.1	Puntmonster	-

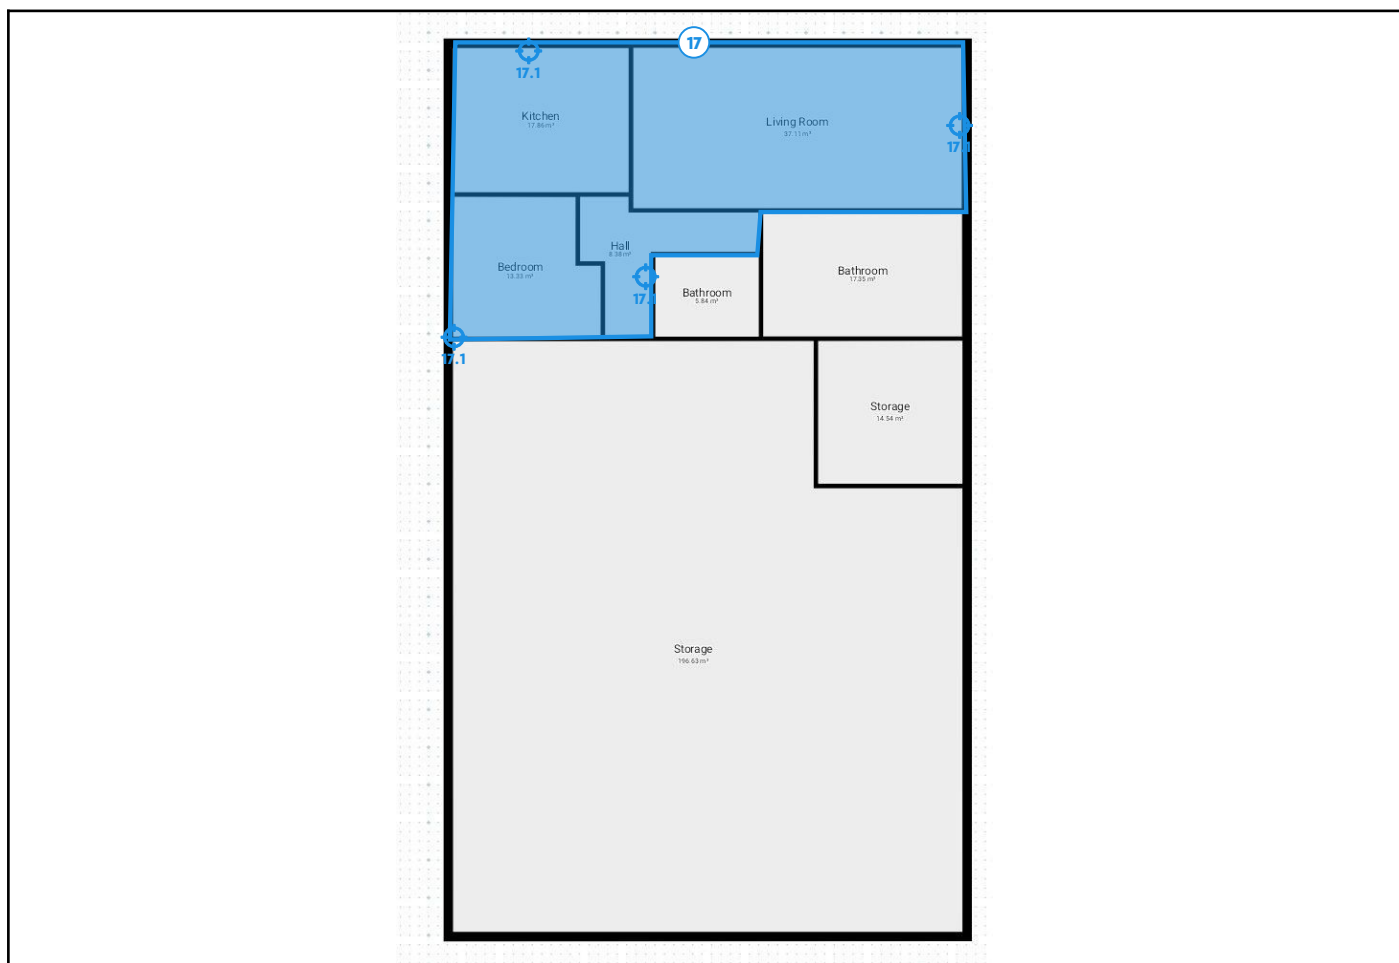
Plan 1.3: Gelijkvloers

Beschrijving	Type	Actie
17. Pleisterwerk binnenmuren woning	Geen asbest	-
17.1 Code: 1.1	Mengmonster	-

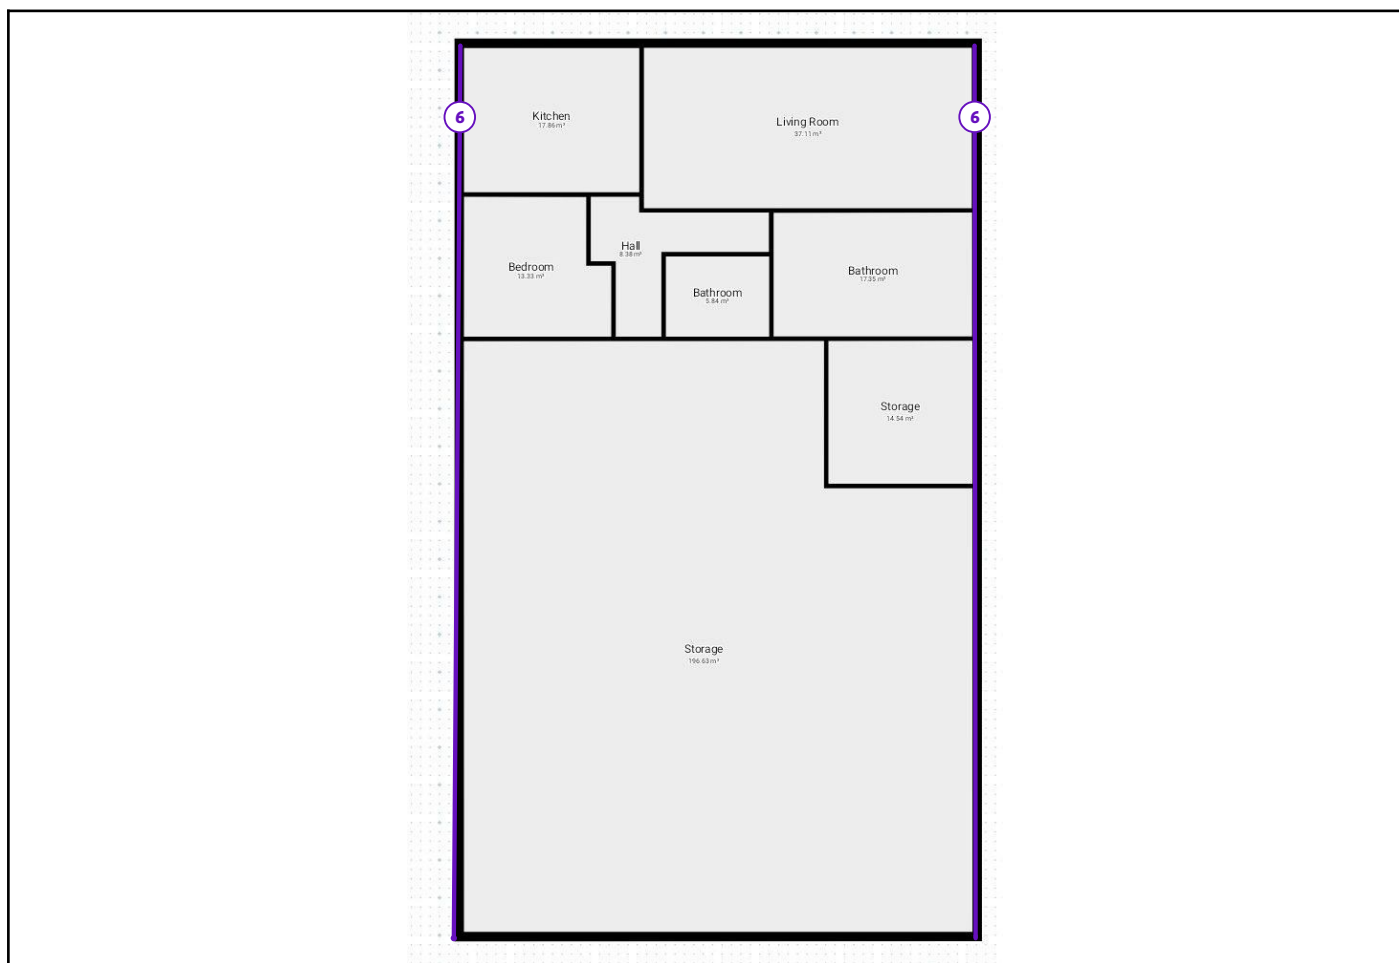
Plan 1.5: Gelijkvloers

Beschrijving	Type	Actie
6. Dakgoot woning met loods 1	Beperking	-

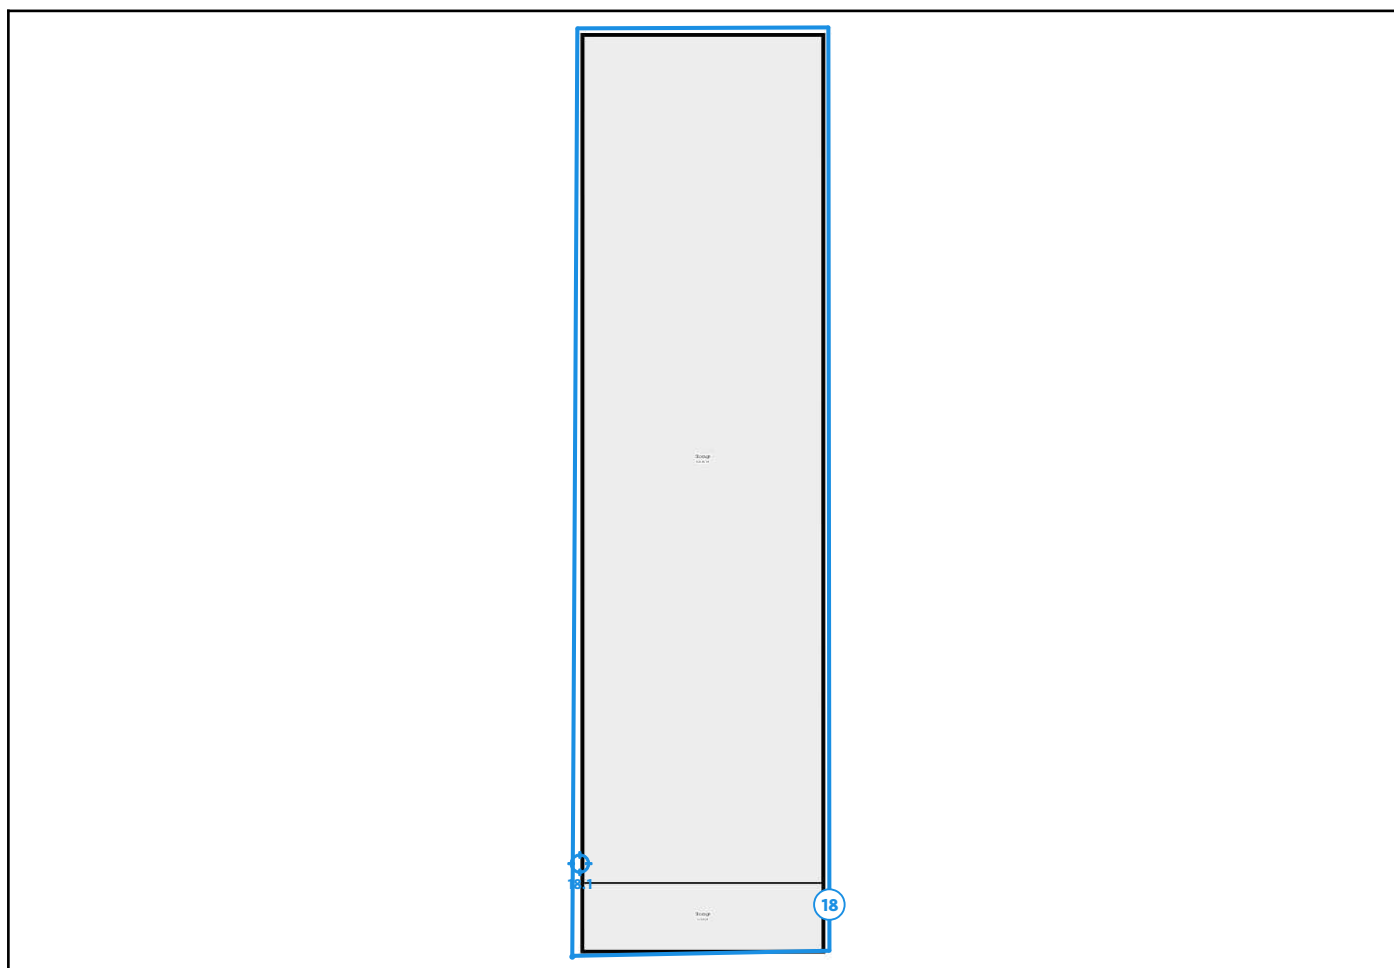
Plan 3.2: Loods 3

Beschrijving	Type	Actie
18. Mastiek constructiepanelen loods 3	Geen asbest	-
18.1 Code: 4.1	Puntmonster	-

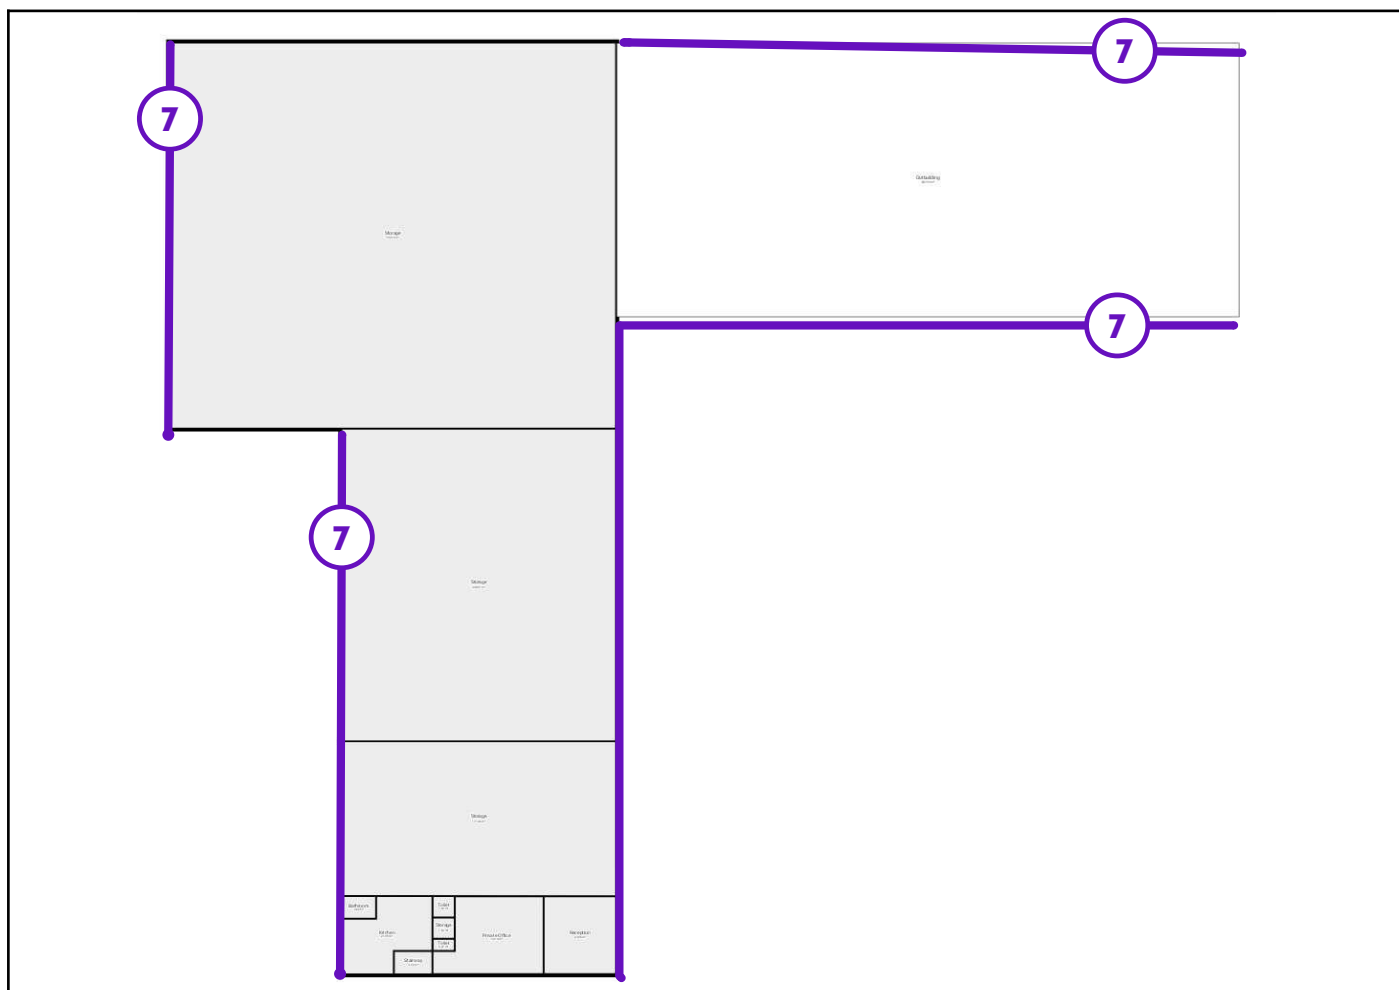
Plan 4.1: Gelijkvloers

Beschrijving	Type	Actie
7. Dakgoot kantoorgebouw met loods 4	Beperking	-

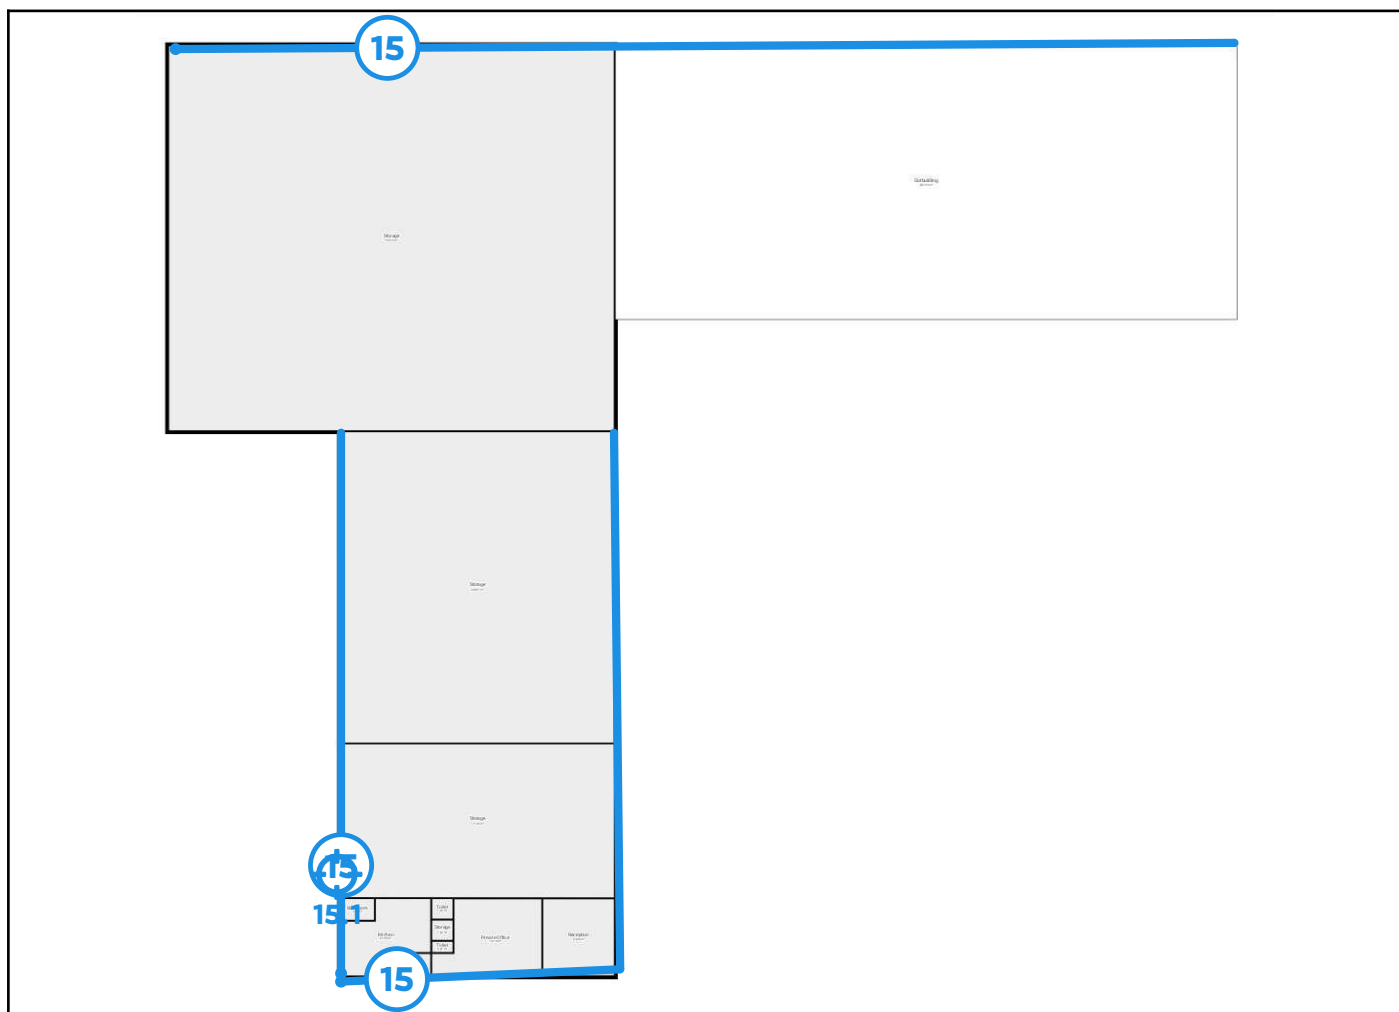
Plan 4.2: Gelijkvloers

Beschrijving	Type	Actie
15. Mastiek constructiepanelen loods 4 en kantoren	Geen asbest	-
15.1 Code: 6.1	Puntmonster	-

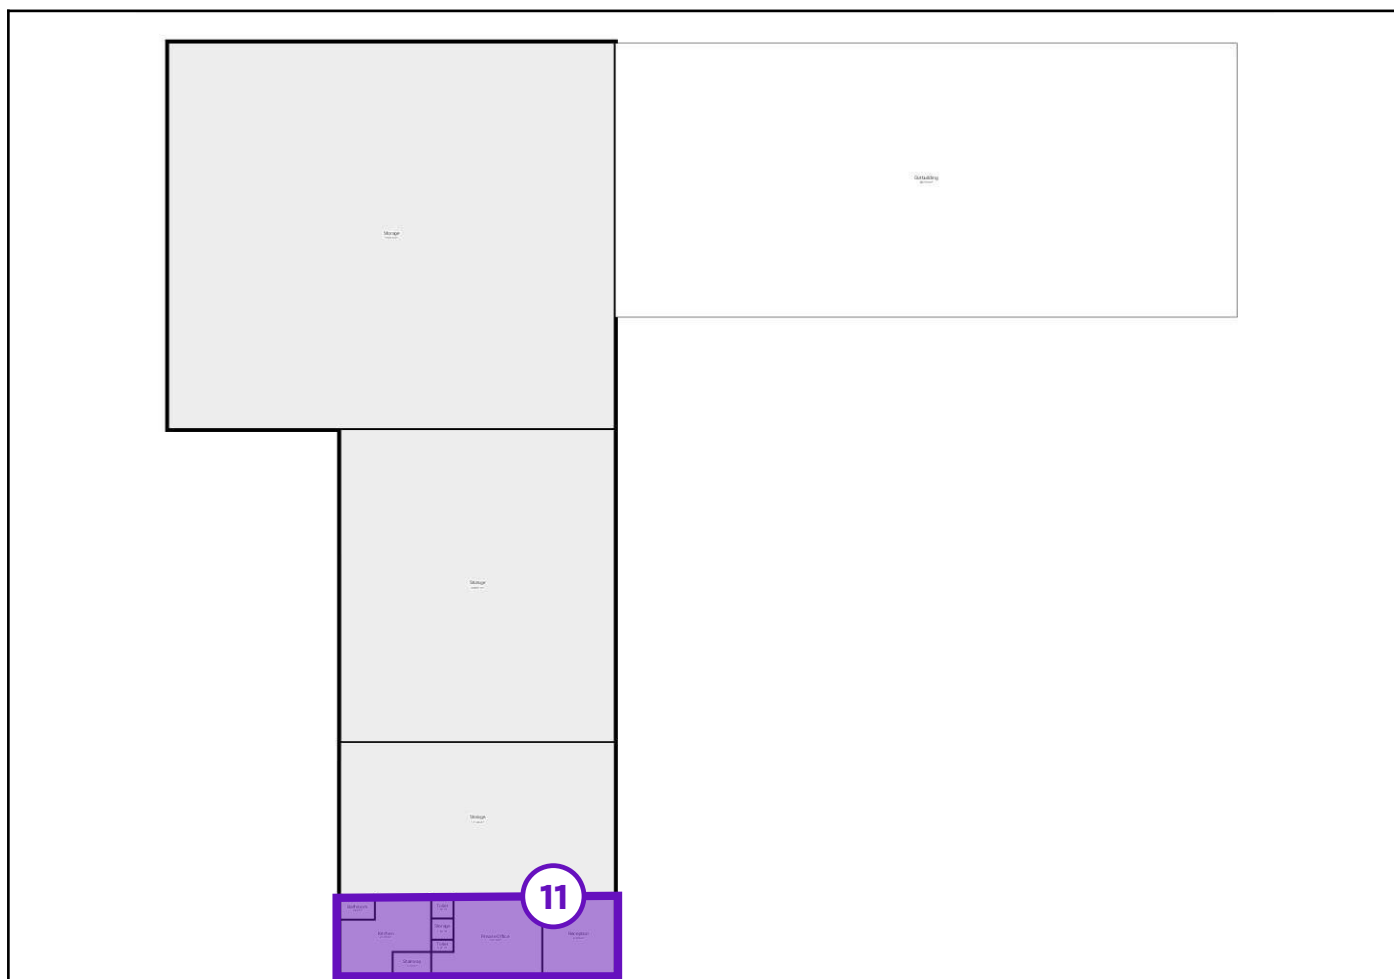
Plan 4.3: Gelijkvloers

Beschrijving	Type	Actie
11. Plafonds gelijkvloers kantoren	Advies	-

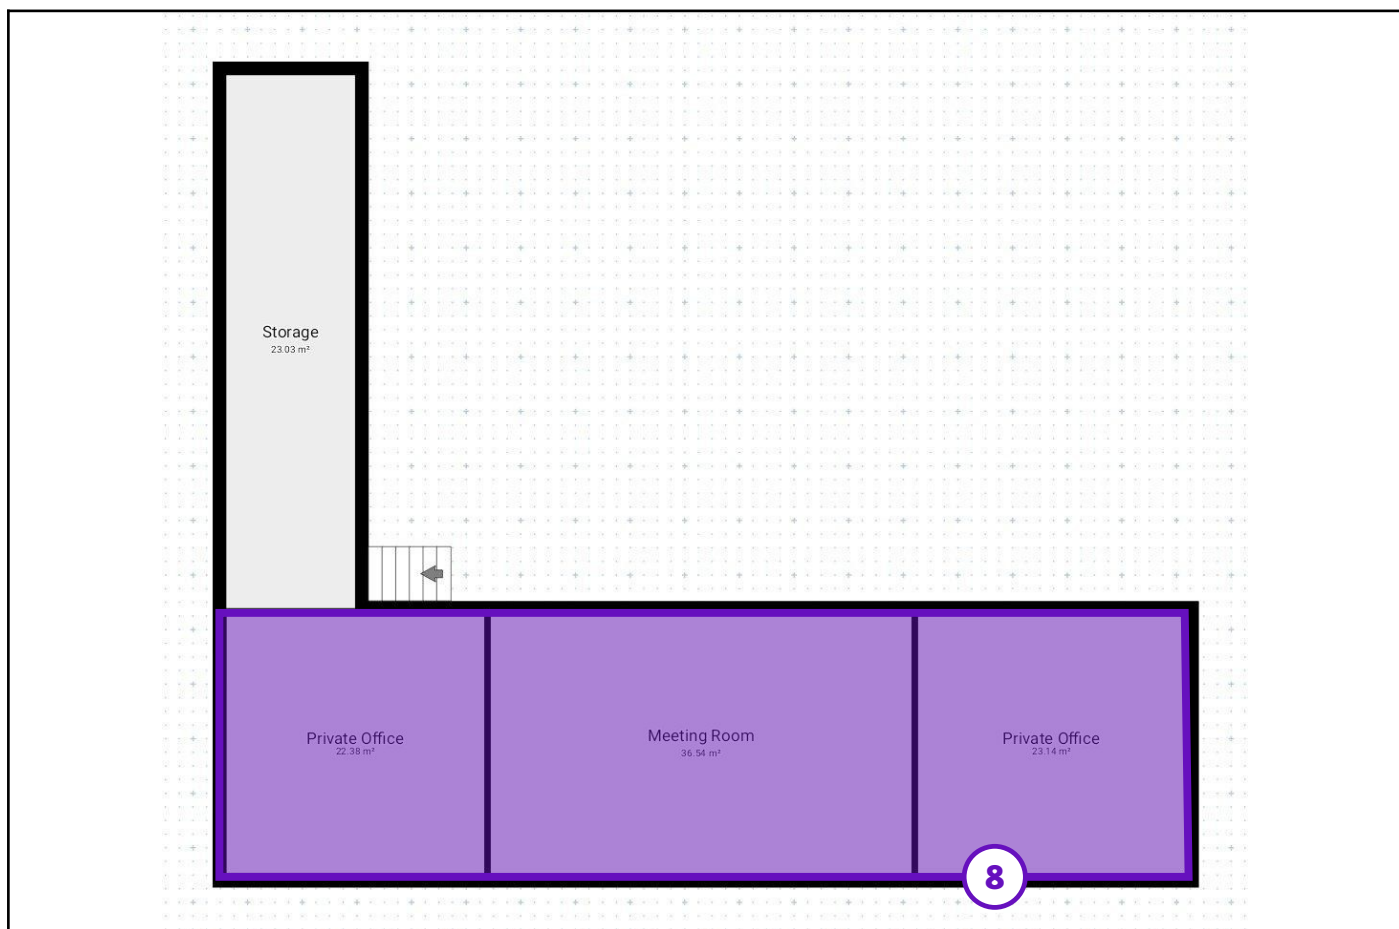
Plan 4.4: Eerste verdieping

Beschrijving	Type	Actie
8. Binnenmuren kantoren	Advies	-

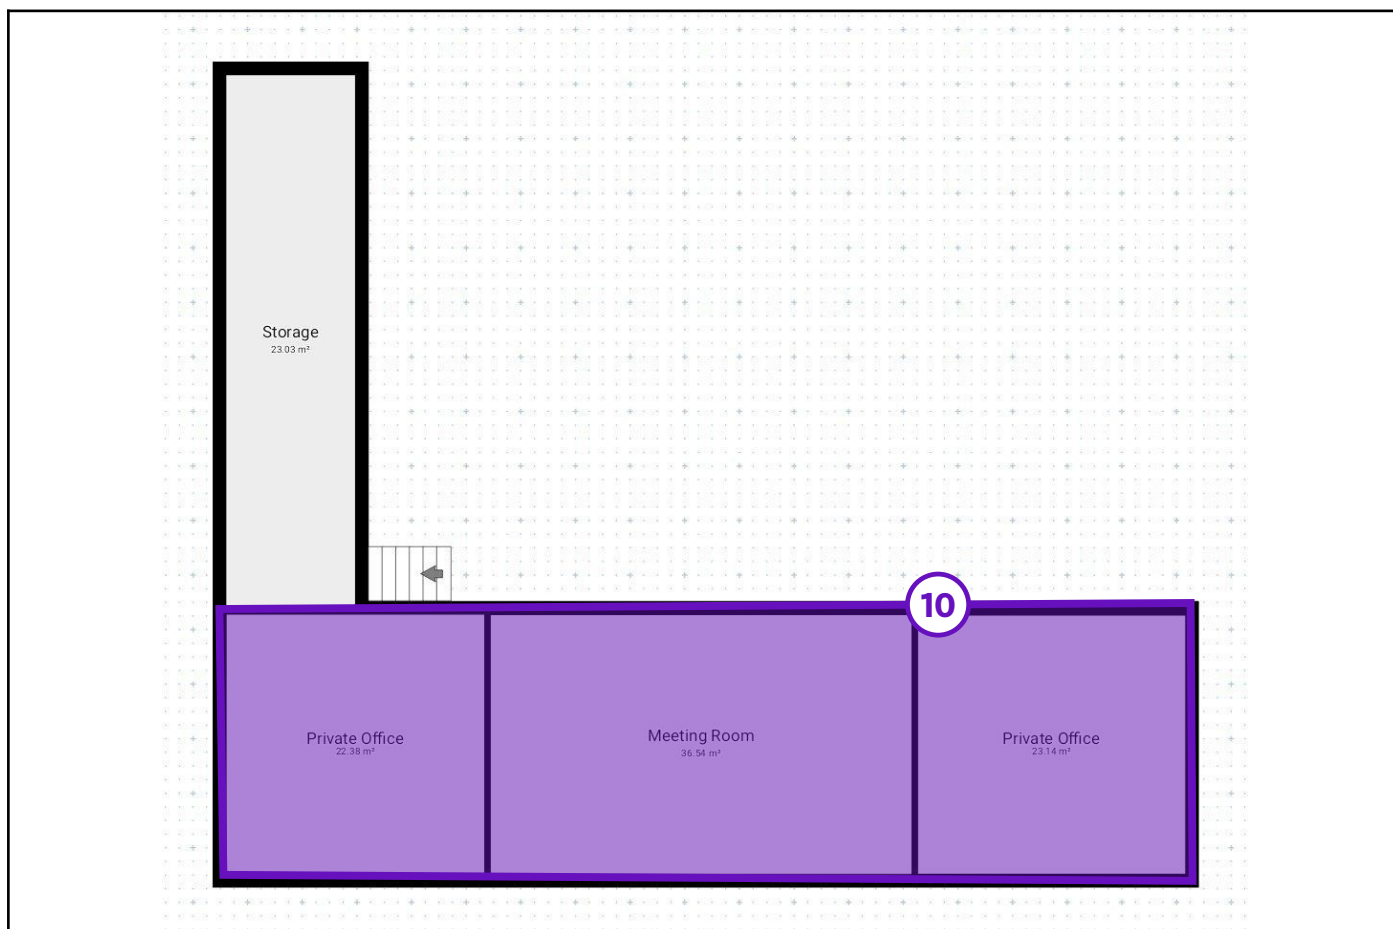
Plan 4.5: Eerste verdieping

Beschrijving	Type	Actie
10. Valse plafonds eerste verdieping kantoren	Advies	-

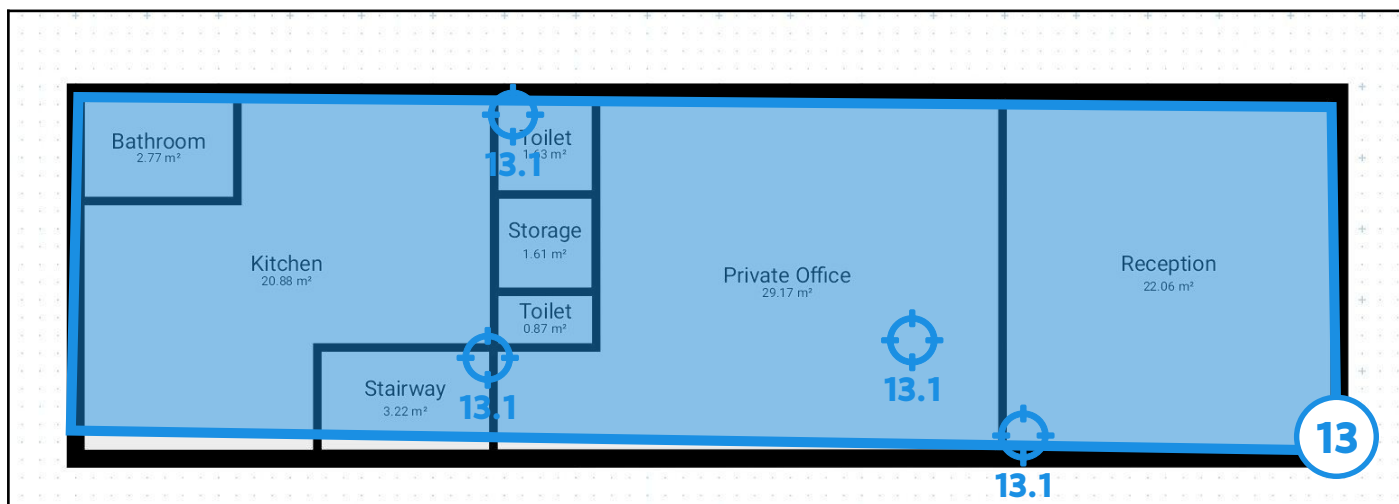
Plan 4.6: Kantoren gelijkvloers

Beschrijving	Type	Actie
13. Pleisterwerk binnenmuren kantoren (GLV)	Geen asbest	-
13.1 Code: 5.1	Mengmonster	-

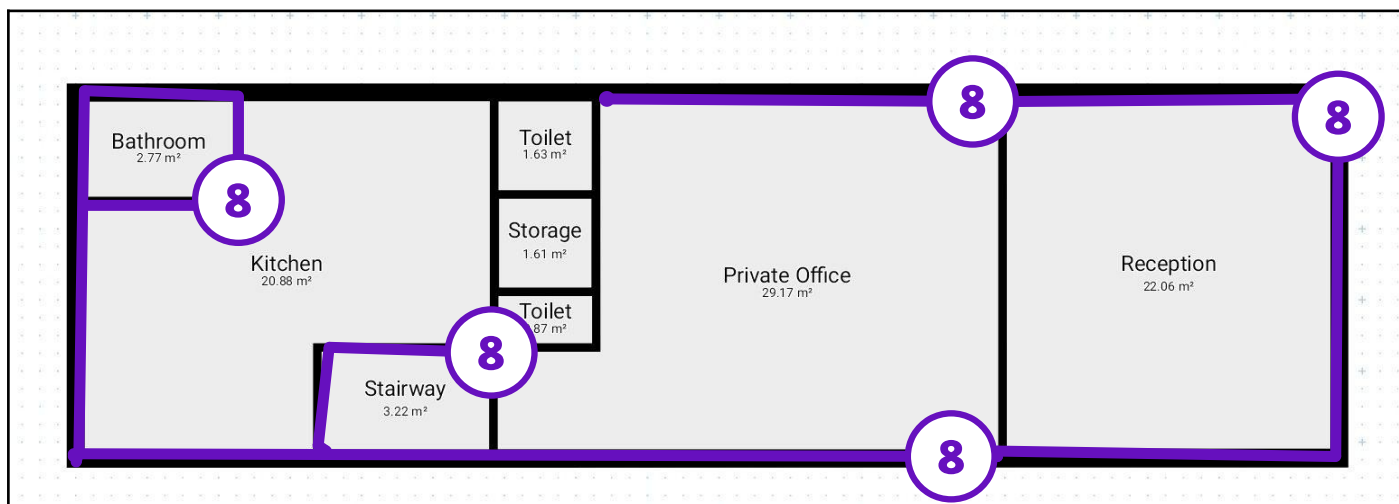
Plan 4.7: Kantoren gelijkvloers

Beschrijving	Type	Actie
8. Binnenmuren kantoren	Advies	-

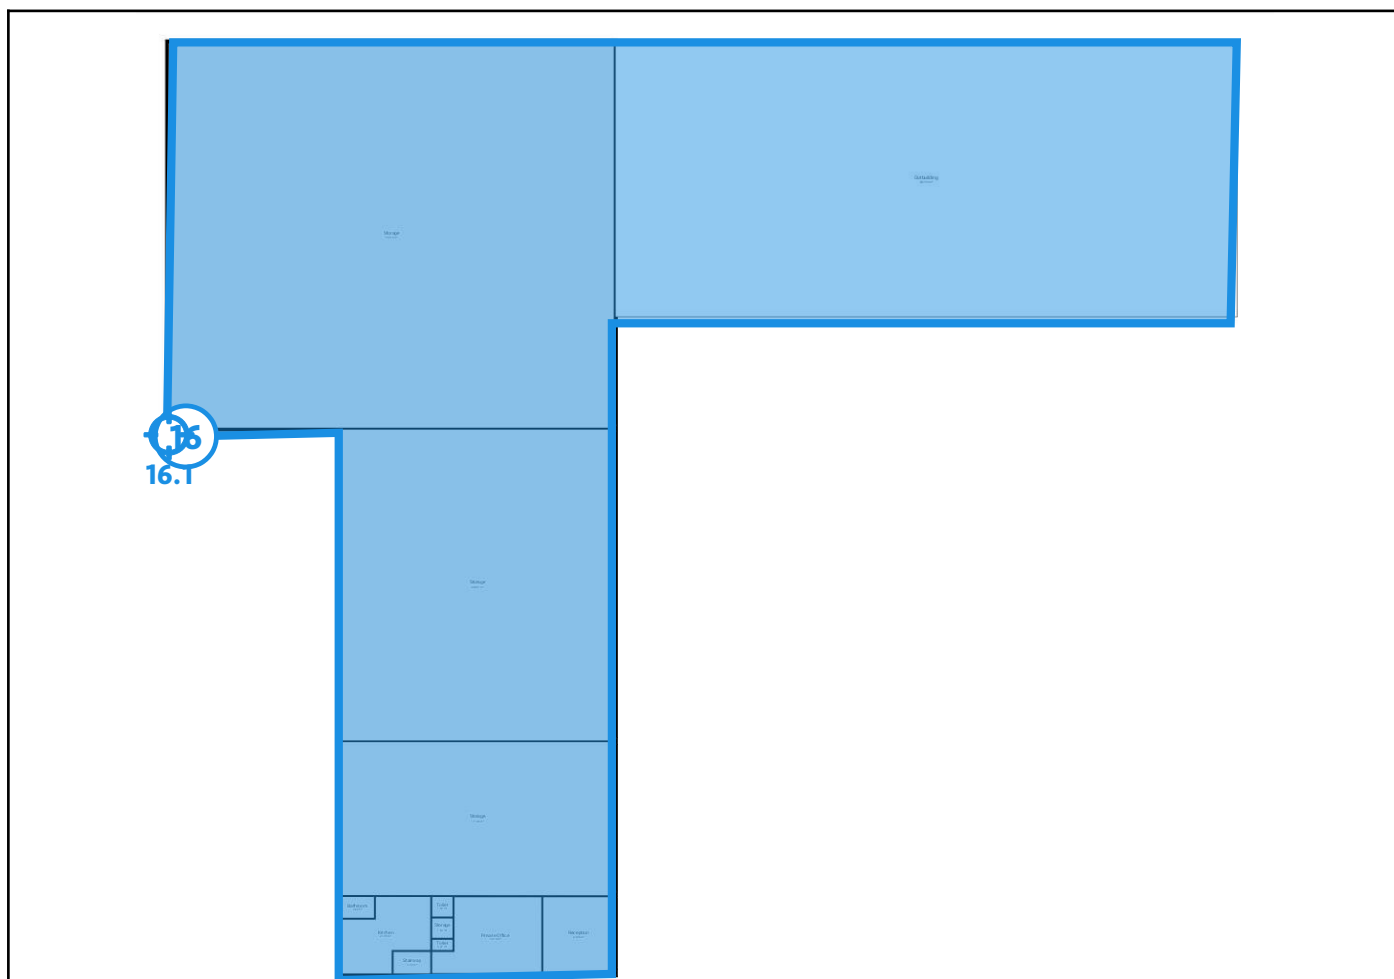
Plan 4.8: Gelijkvloers

Beschrijving	Type	Actie
16. Schuin dak loods 4 met kantoren	Geen asbest	-
16.1 Code: 7.1	Puntmonster	-

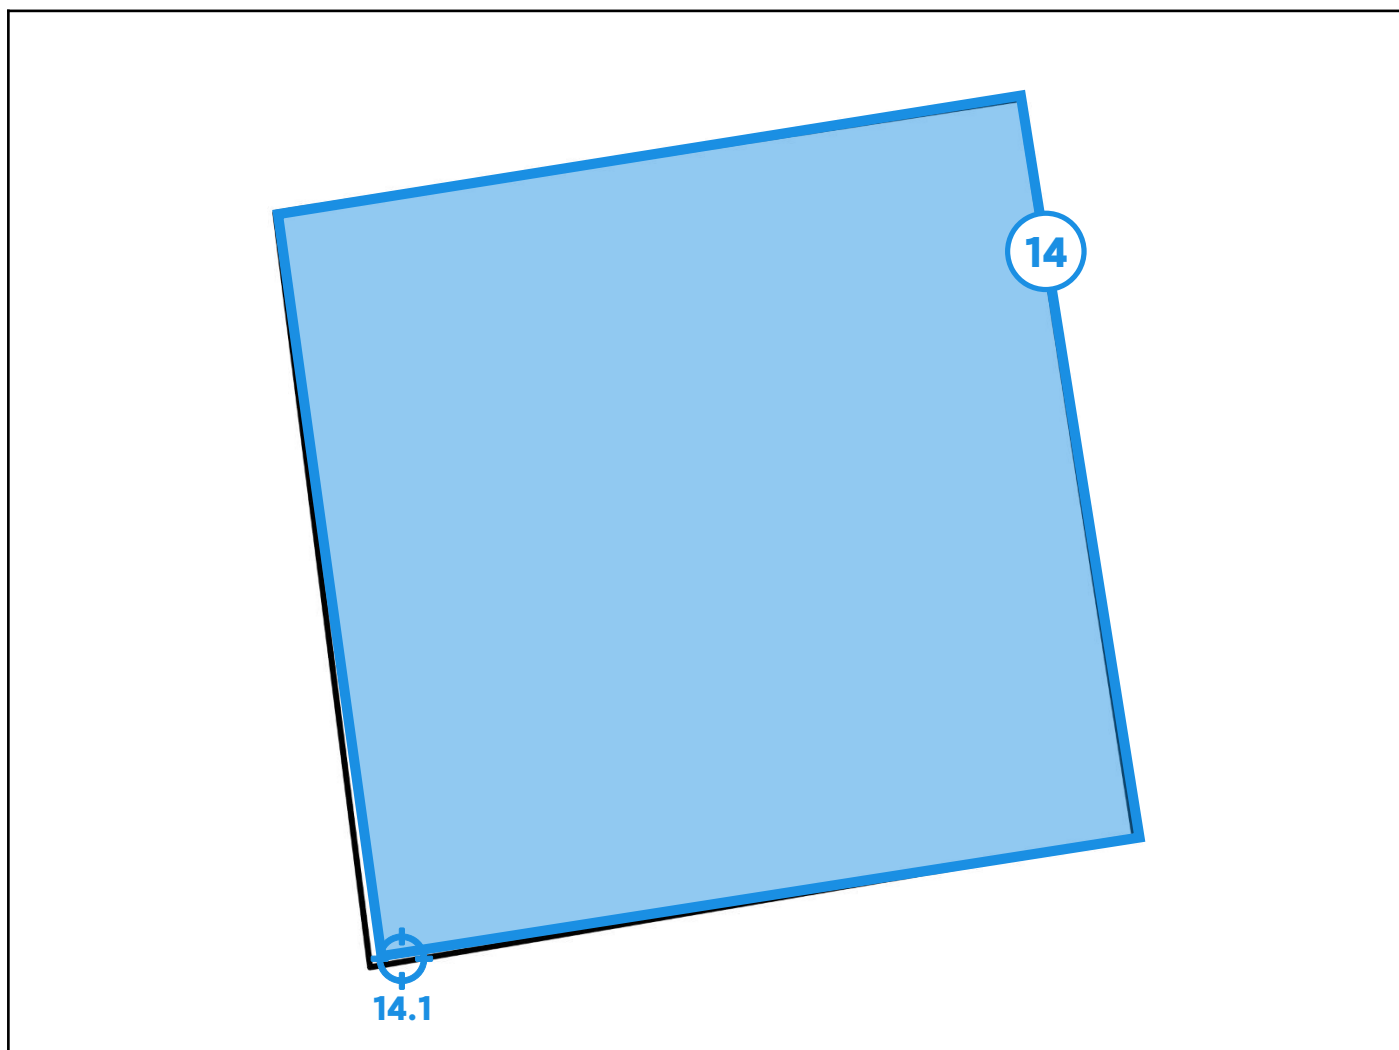
Plan 5.1: Afdak terras plan

Beschrijving	Type	Actie
14. Schuin dak afdak terras	Geen asbest	-
14.1 Code: 3.1	Puntmonster	-

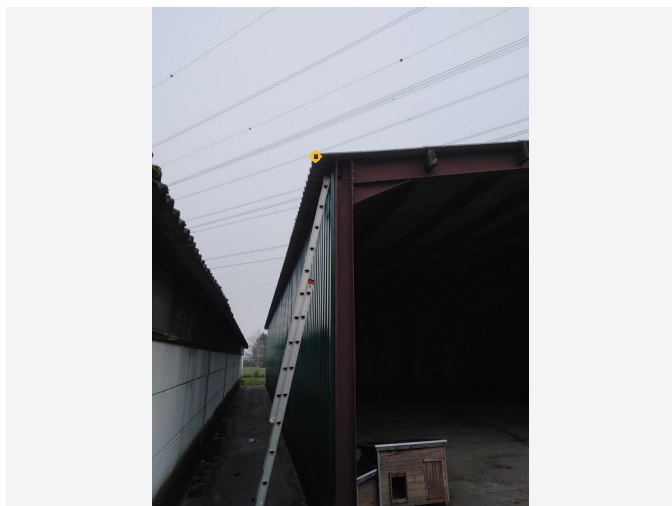
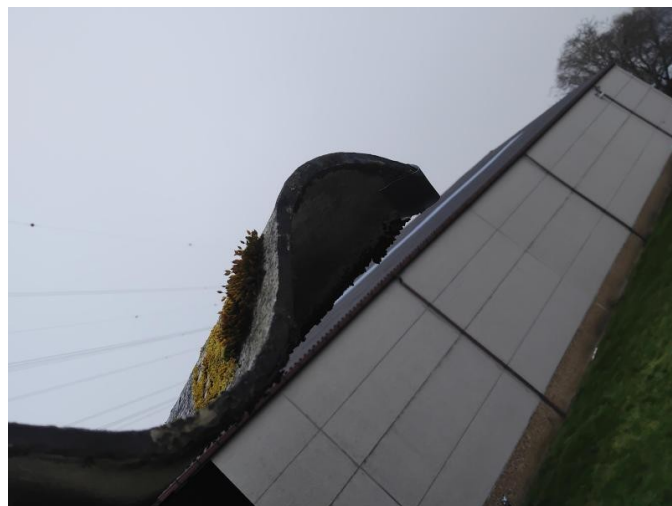
Beschrijving	Mastiek constructiepanelen loods 4 en kantoren
Omgeving	Buiten
Primaire drager	Binnenwand

Bindmiddel van materiaal	Kitten, mastiek, pasta
Gebondenheid op basis van bindmiddel	Hecht
Hoeveelheid (gewicht - aantal)	<ul style="list-style-type: none"> • 200,00 kg - 1 stuk
Totaal gewicht	200,00 kg
Identificatiemethode	Vaststelling met monstername
Destructieve handeling voor identificatie	Nee
