Asbestinventarisatetest

Brandstraat 24/GLV, 2850 Boom

Attestnummer : 20230401-000102.000

Uitgegeven op : 01.04.2023

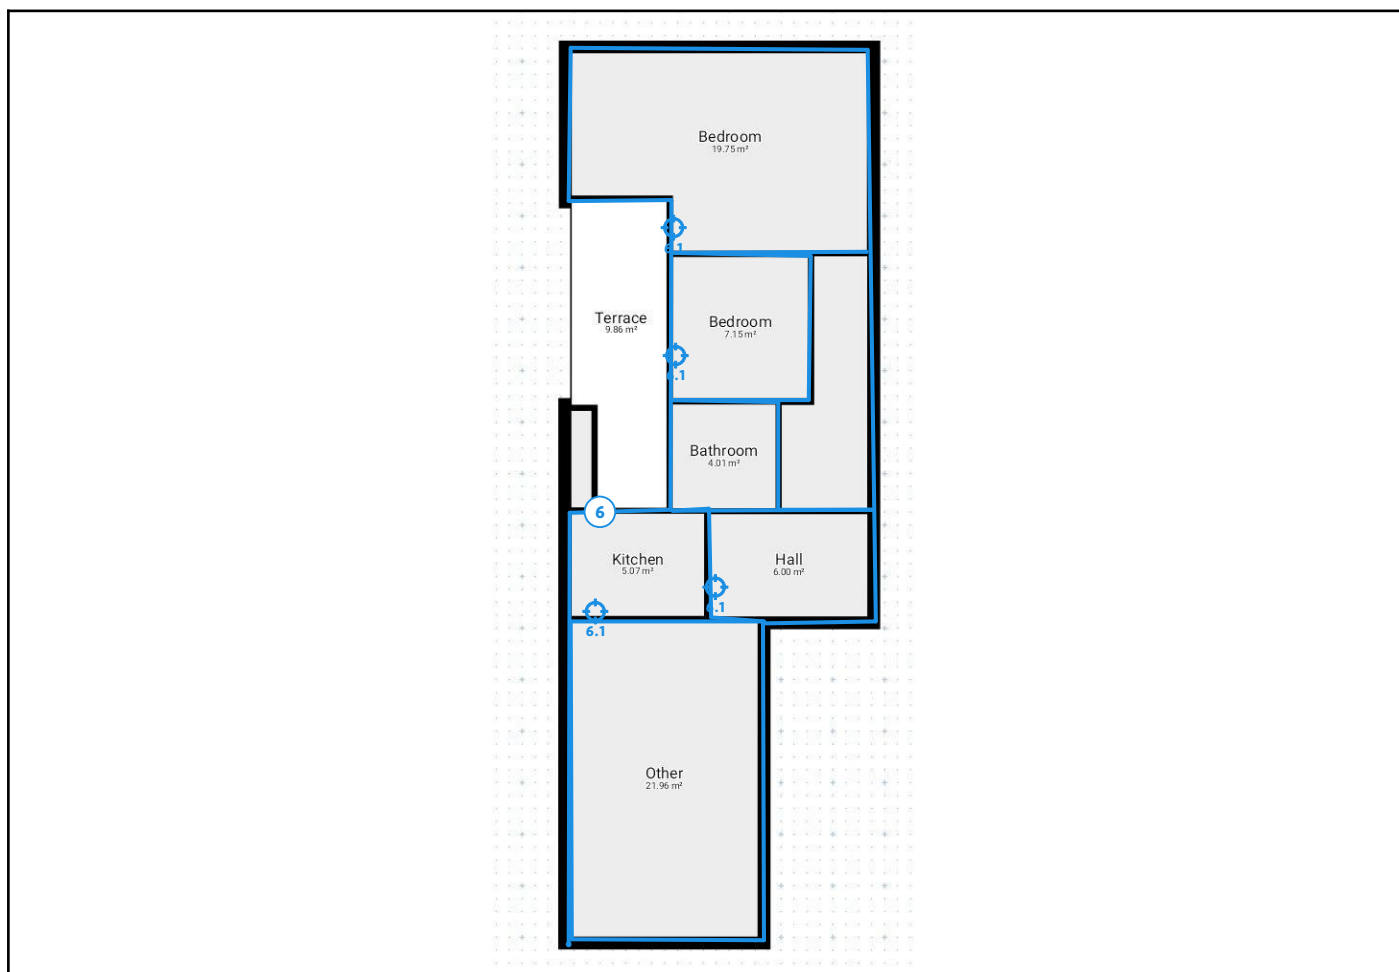
Plan 1.1: Appartement

Beschrijving	Type	Actie
6. Pleisterwerk binnenmuren appartement	Geen asbest	-
6.1 Code: 1.1	Mengmonster	-

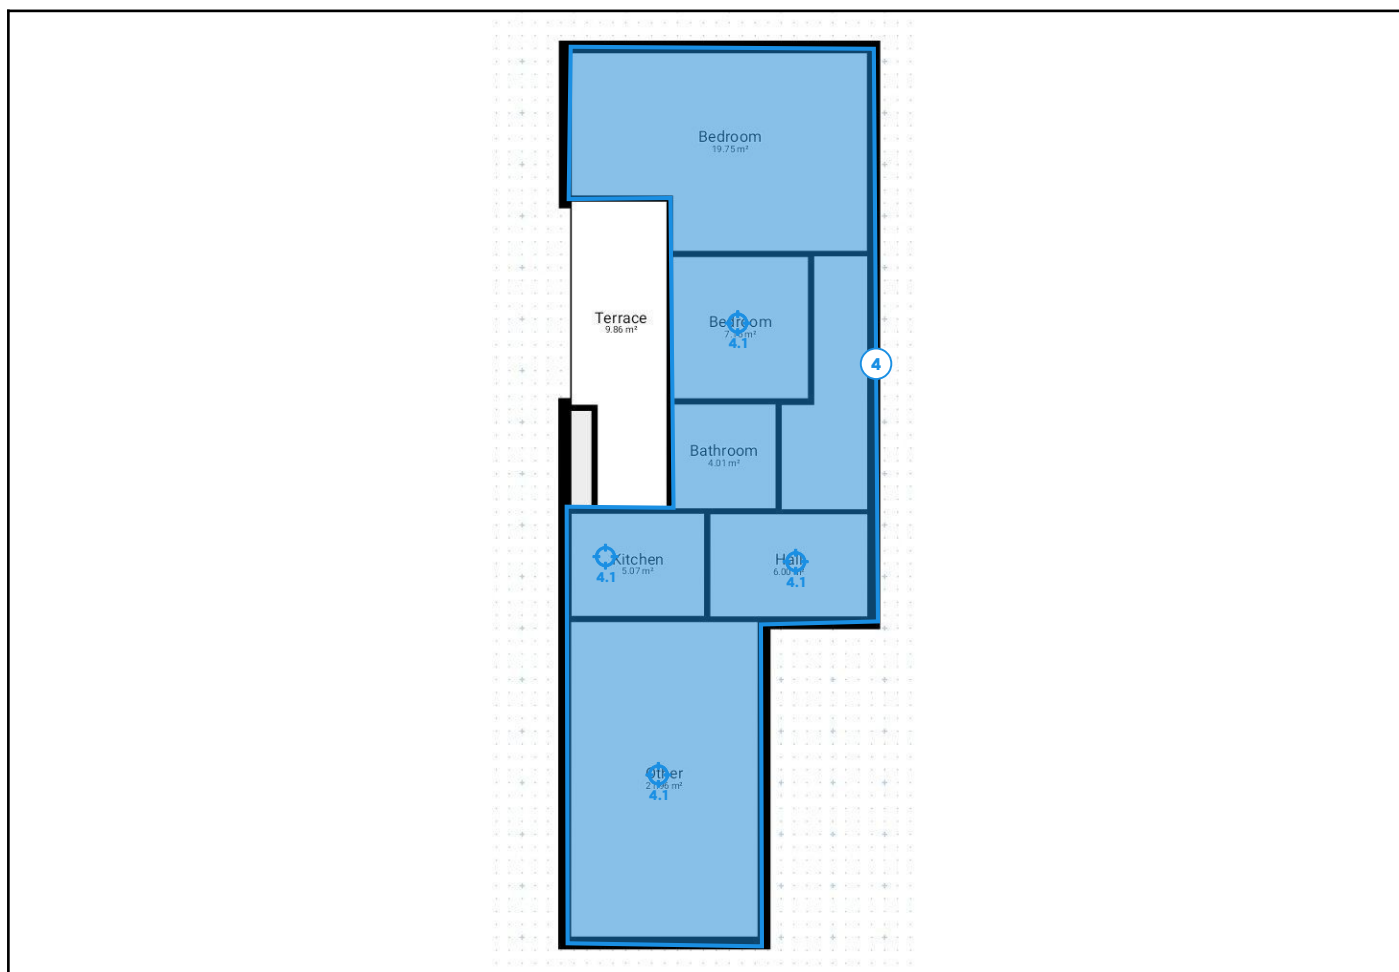
Plan 1.2: Appartement

Beschrijving	Type	Actie
4. Pleisterwerk plafonds appartement	Geen asbest	-
4.1 Code: 2.1	Mengmonster	-

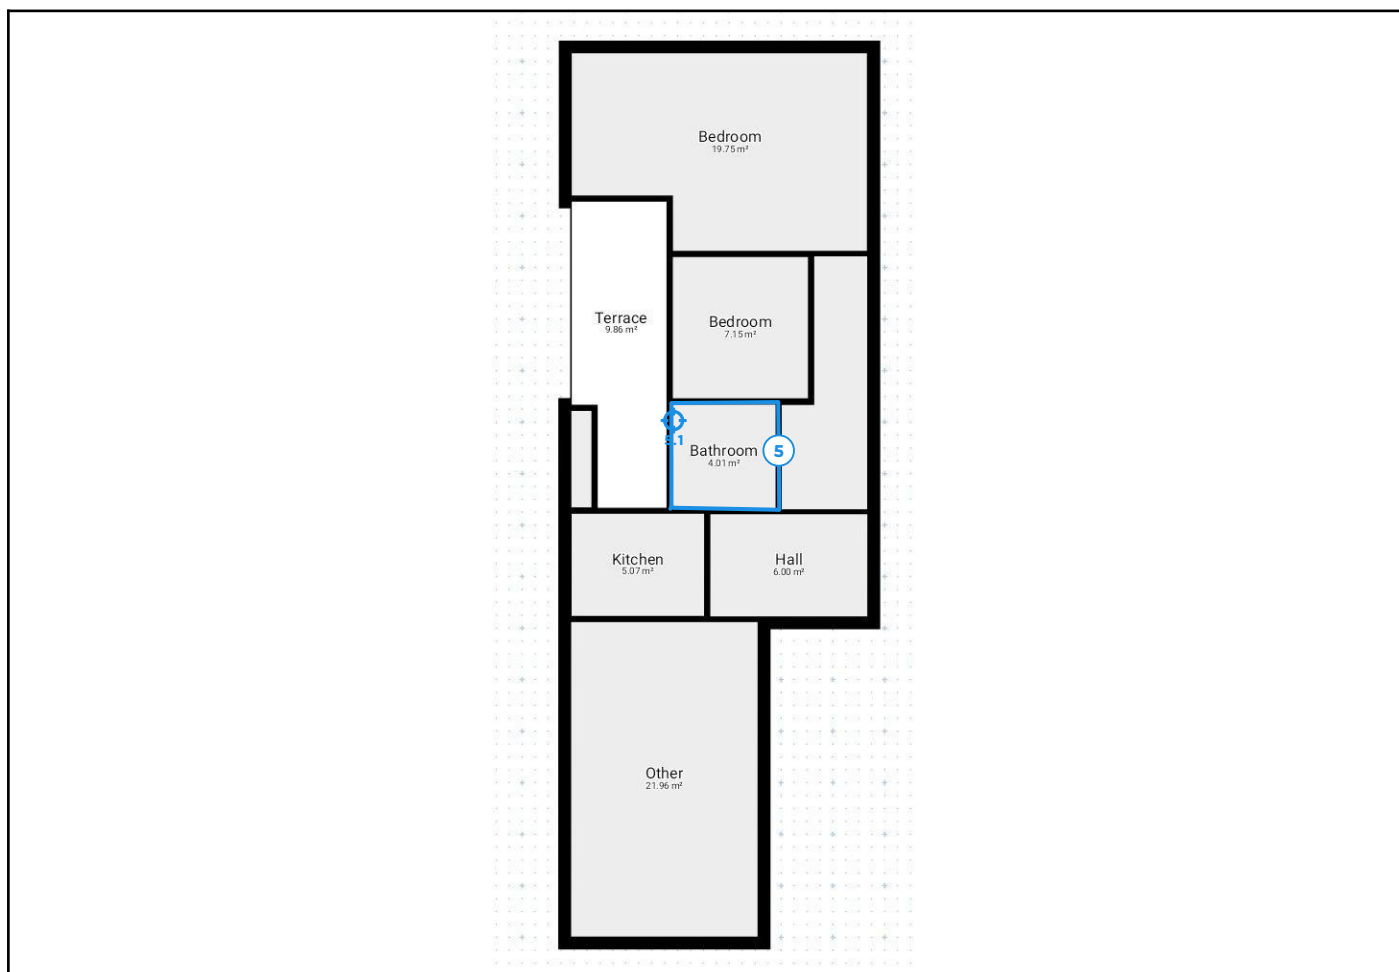
Plan 1.3: Appartement

Beschrijving	Type	Actie
5. Tegellijm wandtegels badkamer	Geen asbest	-
5.1 Code: 4.1	Puntmonster	-

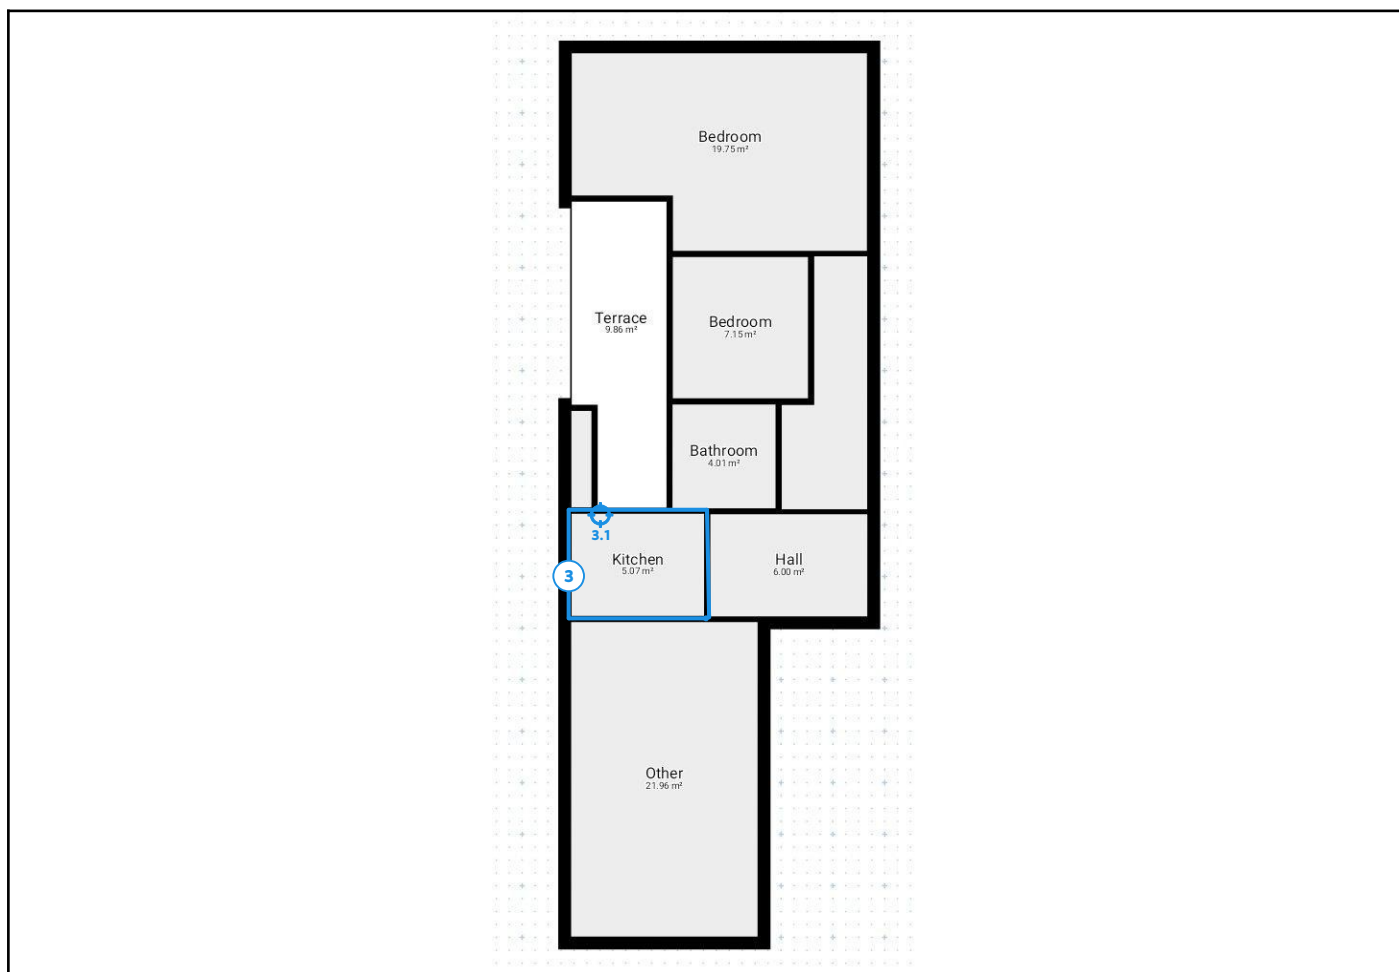
Plan 1.4: Appartement

Beschrijving	Type	Actie
3. Tegellijm wandtegels keuken	Geen asbest	-
3.1 Code: 3.1	Puntmonster	-
