Asbestinventarisatetest

D. Coppensstraat 16, 2620 Hemiksem

Attestnummer : 20231004-000297.000

Uitgegeven op : 04.10.2023

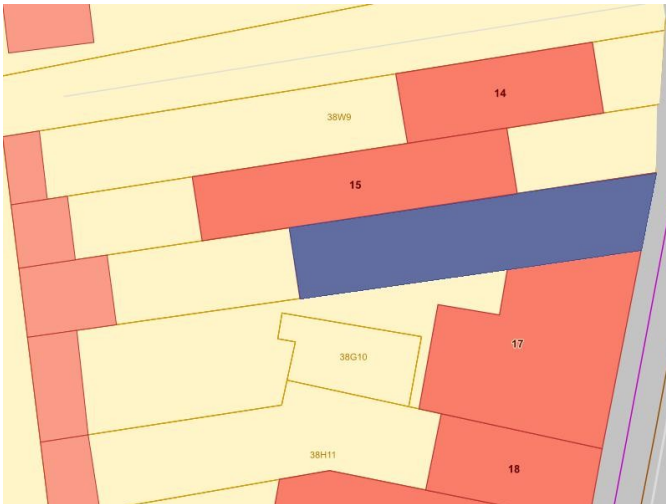
Zone 1: Hoofdgebouw

3 Asbestmaterialen

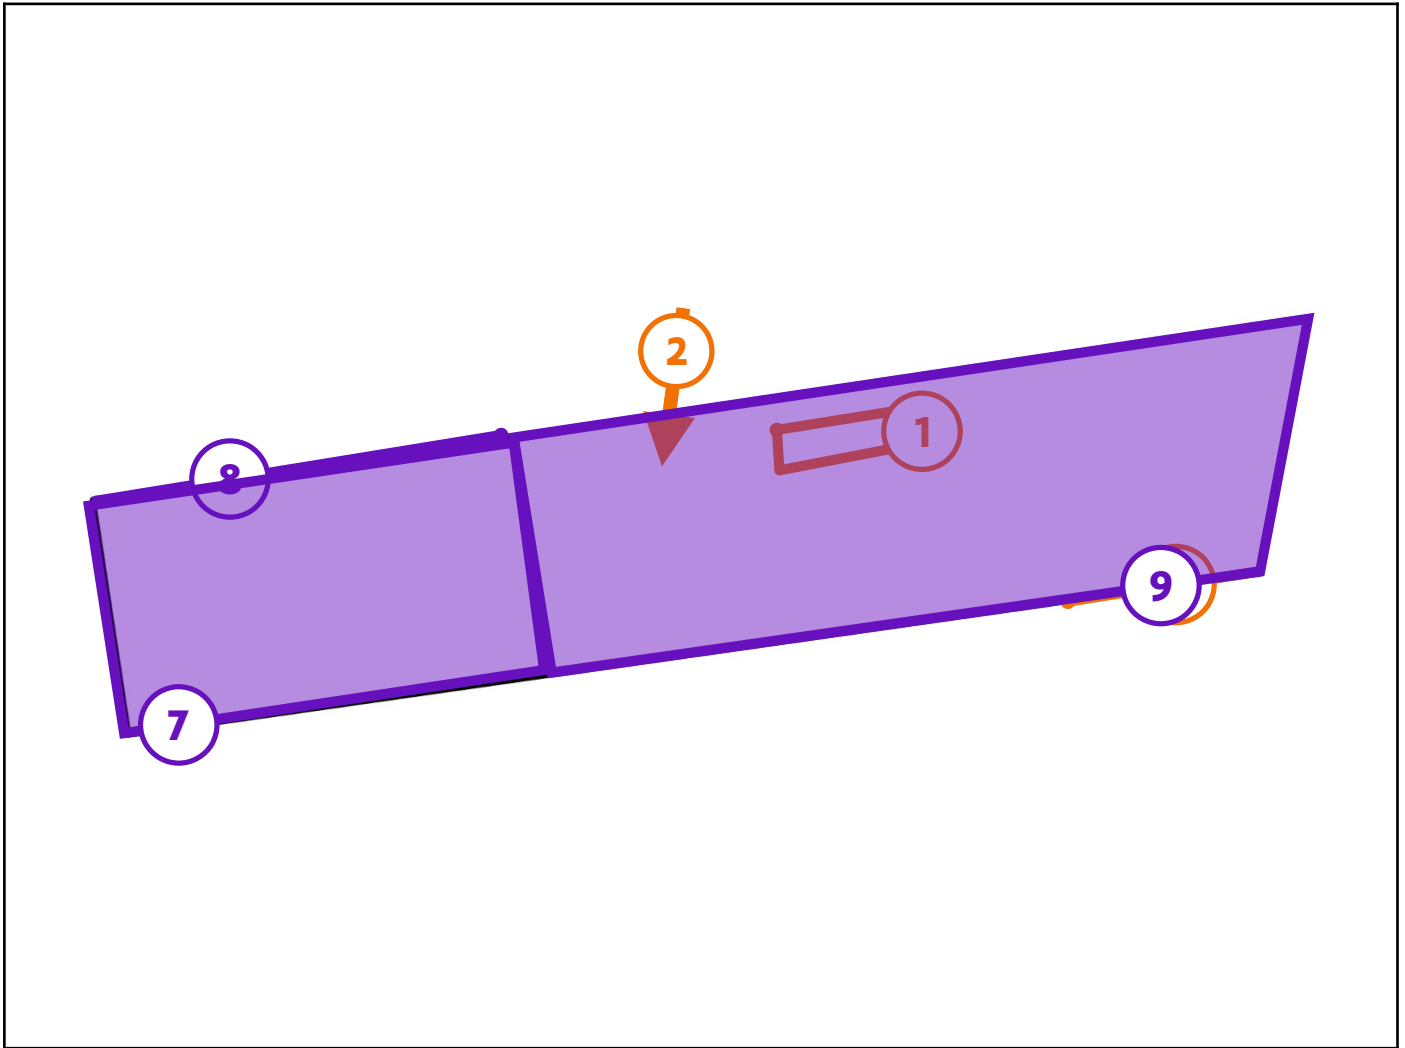
Plan 1.1: Hoofdgebouw plan

Beschrijving	Type	Actie
1. Vinyl	Asbestmateriaal	Verwijderen
2. Schoorsteen 2	Asbestmateriaal	Verwijderen
6. Leien zijgevel	Asbestmateriaal	Verwijderen
7. Nieuwe roofing	Advies	-
8. Leien	Advies	-
9. Onderdak doek	Advies	-

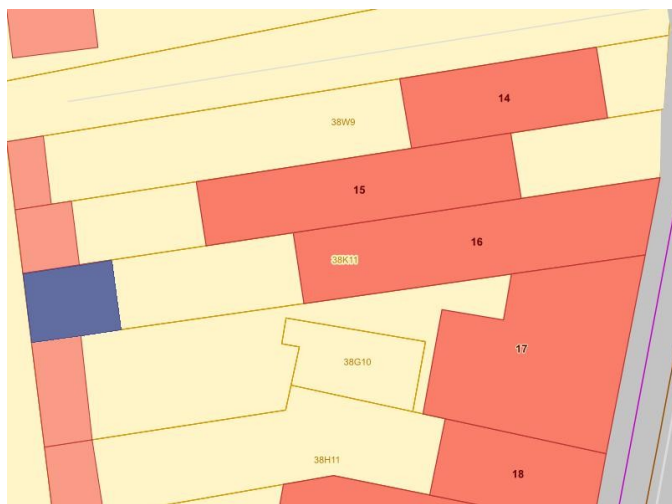
Zone 2: Bijgebouw

3 Asbestmaterialen

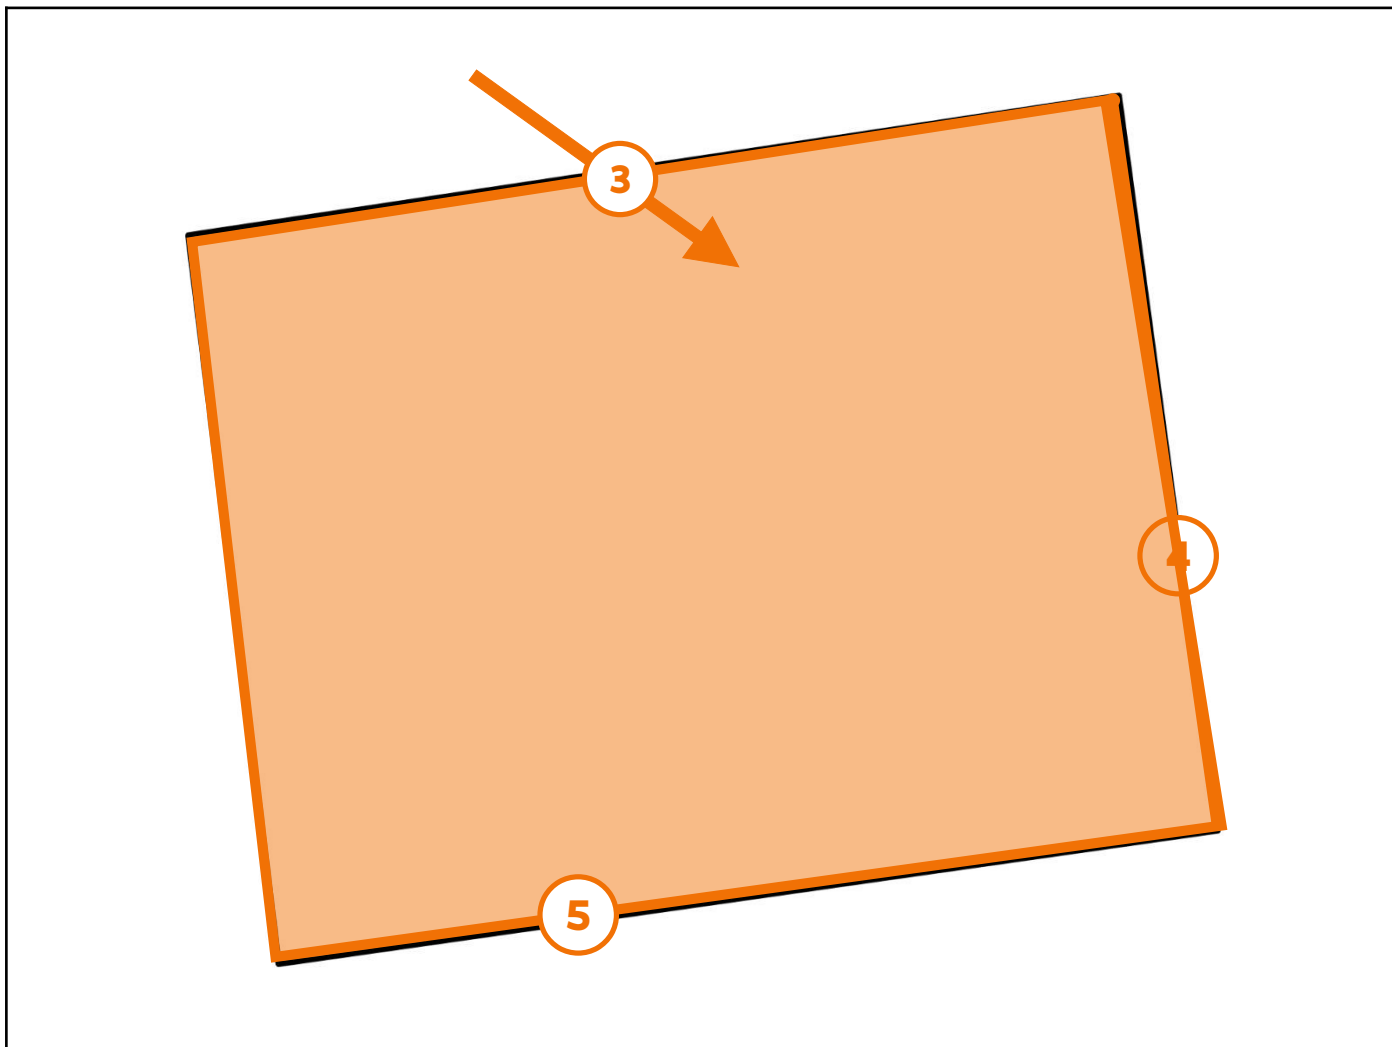
Plan 2.1: Bijgebouw plan

Beschrijving	Type	Actie
3. Schoorsteen	Asbestmateriaal	Verwijderen
4. Dakgoot eterniet	Asbestmateriaal	Verwijderen
5. Golfplaat op tuinhuis	Asbestmateriaal	Verwijderen
