Asbestinventarisatetest

Rumstsestraat 10, 2840 Rumst

Attestnummer : 20240306-000367.000

Uitgegeven op : 06.03.2024

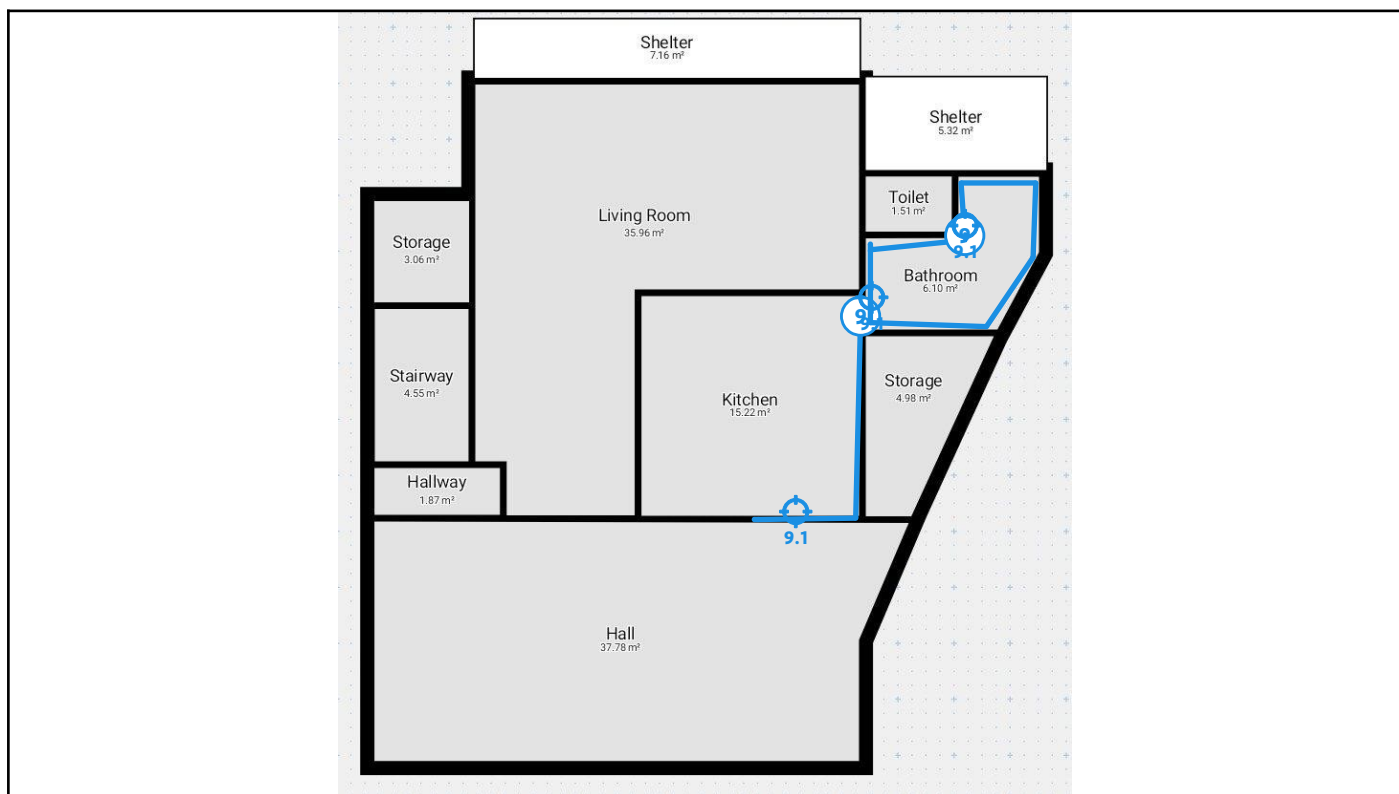
Plan 1.3: Gelijkvloers

Beschrijving	Type	Actie
9. Lijm laag wandtegels badkamer en keuken	Geen asbest	-
9.1 Code: 3.1	Mengmonster	-

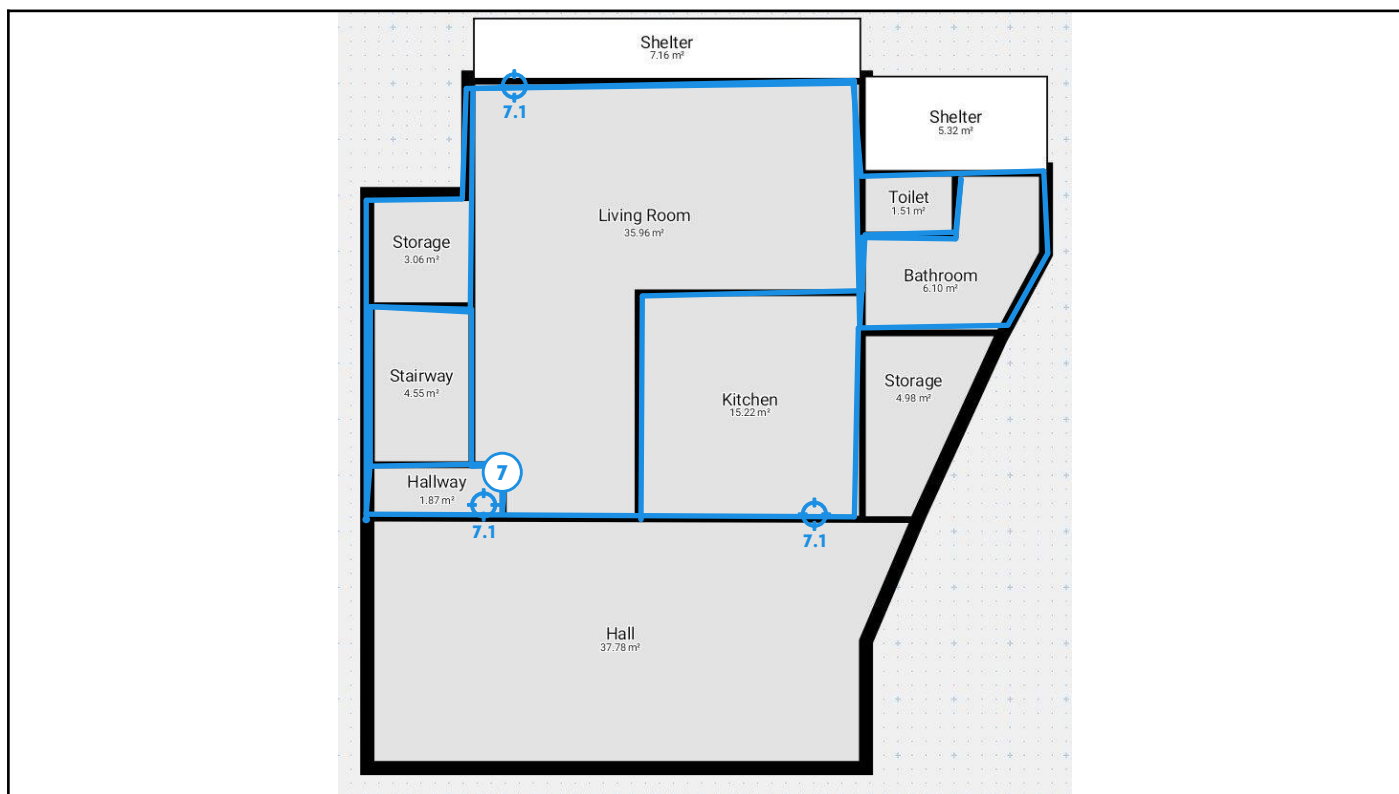
Plan 1.4: Gelijkvloers

Beschrijving	Type	Actie
7. Pleisterwerk binnenmuren woning	Geen asbest	-
7.1 Code: 1.1	Mengmonster	-

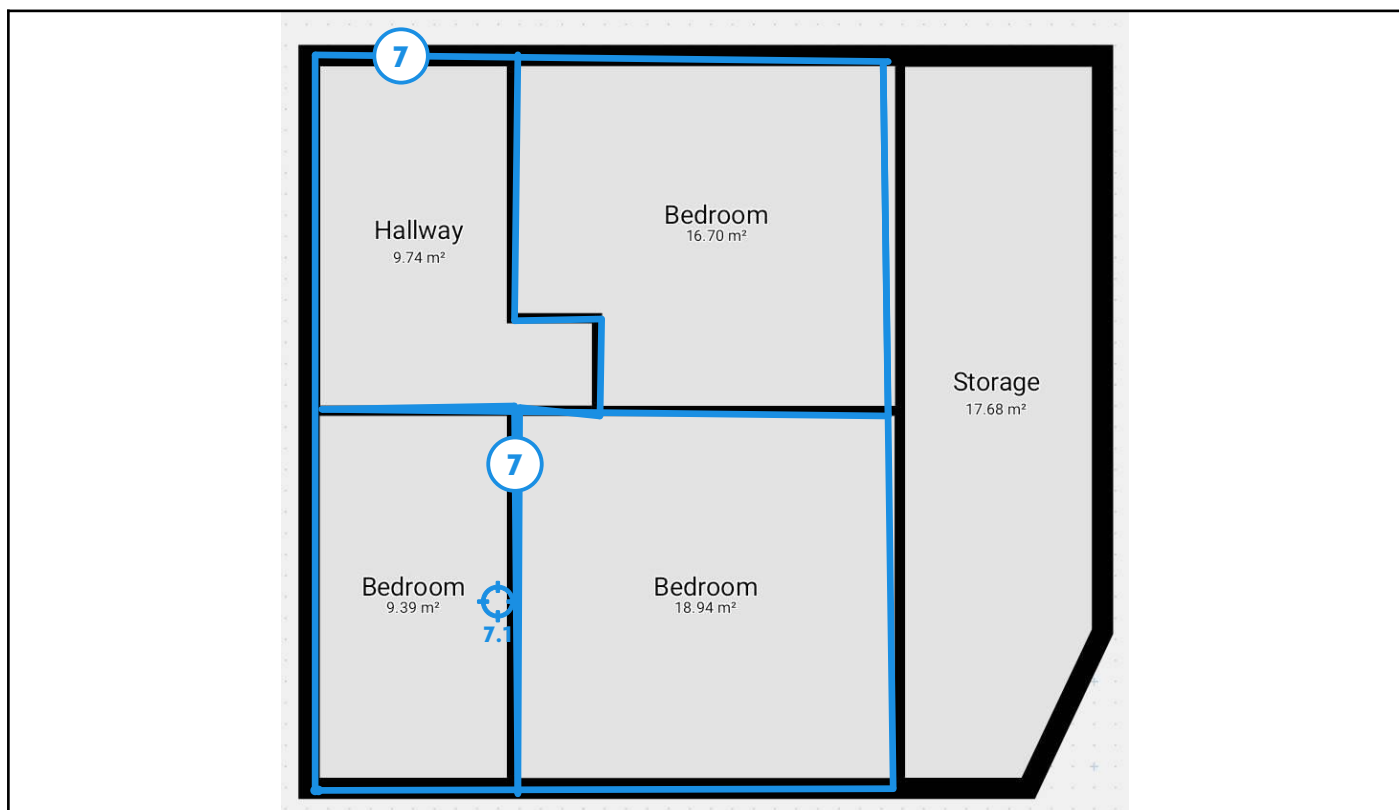
Plan 1.7: Eerste verdieping

Beschrijving	Type	Actie
7. Pleisterwerk binnenmuren woning	Geen asbest	-
7.1 Code: 1.1	Mengmonster	-

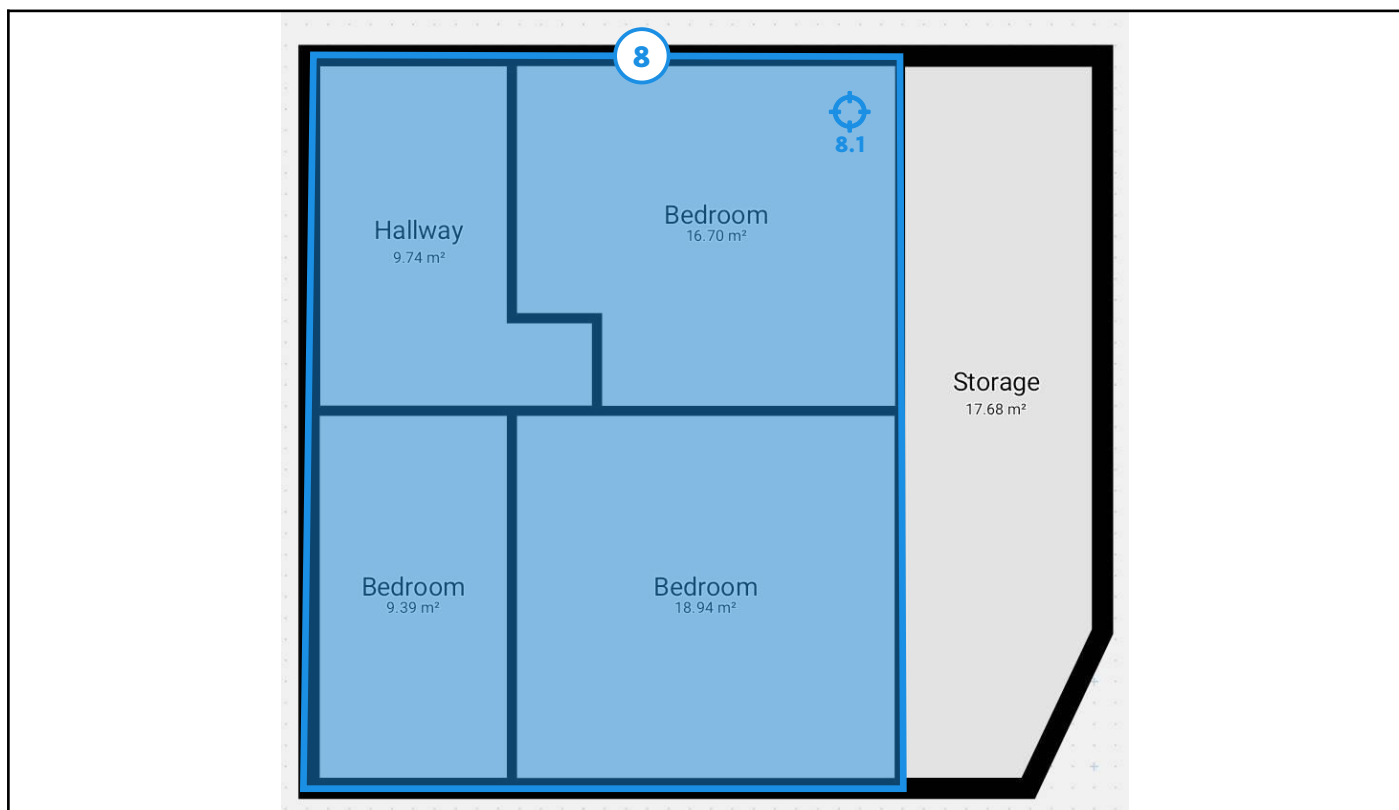
Plan 1.8: Eerste verdieping

Beschrijving	Type	Actie
8. Pleisterwerk plafonds woning	Geen asbest	-
8.1 Code: 2.1	Mengmonster	-

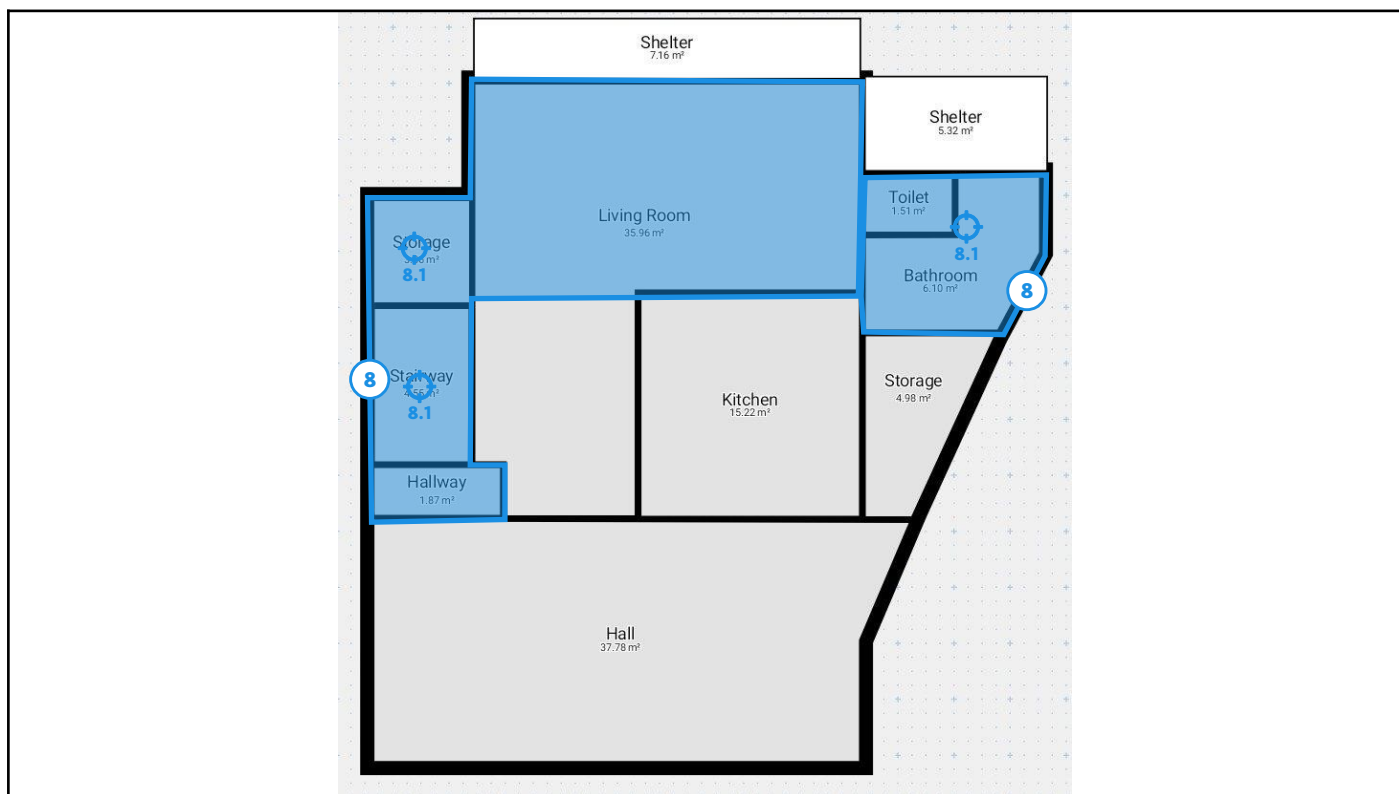
Plan 1.10: Gelijkvloers

Beschrijving	Type	Actie
8. Pleisterwerk plafonds woning	Geen asbest	-
8.1 Code: 2.1	Mengmonster	-

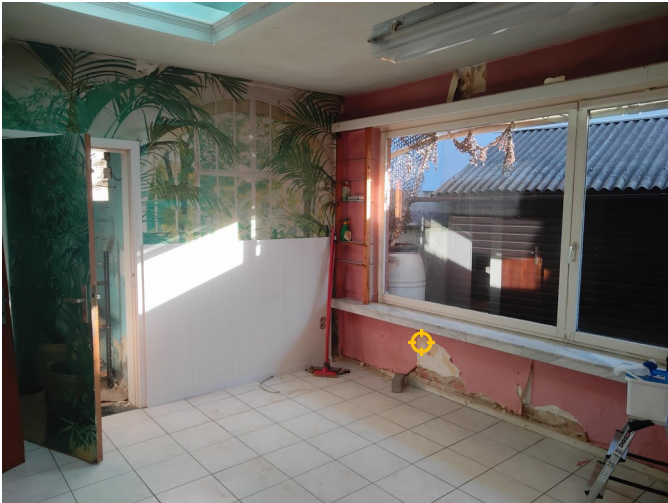
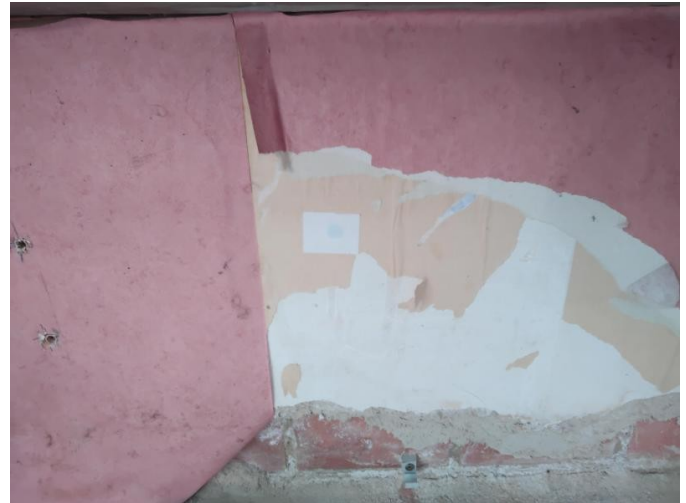
Geen asbest

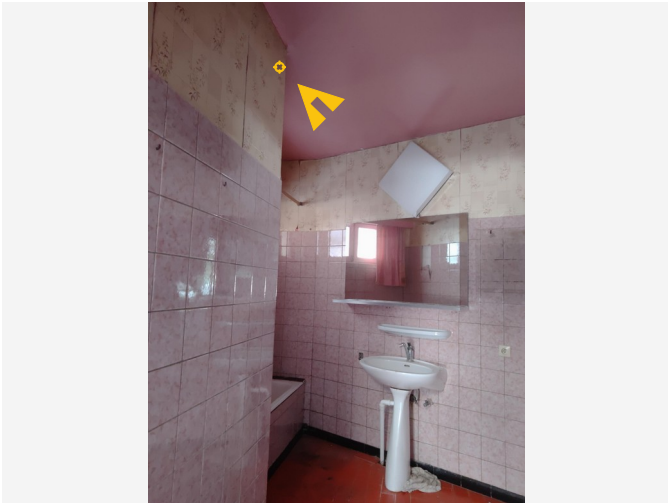
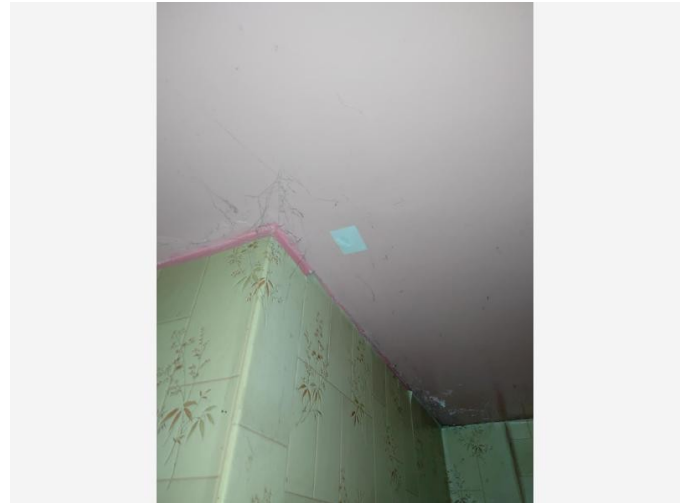
Beschrijving	Pleisterwerk binnenmuren woning
Omgeving	Binnen
Primaire drager	Binnenwand

Bindmiddel van materiaal	Gips - kalk
Gebondenheid op basis van bindmiddel	Niet-hechtgebonden
Hoeveelheid (oppervlakte - dikte - aantal)	• 400,00 m ² - 1,00 cm - 1 stuk
Totaal volume	4,00 m ³
Identificatiemethode	Vaststelling met monstername
Destructieve handeling voor identificatie	Nee
