# Asbestinventarisatetest

Brandstraat 24/2, 2850 Boom

Attestnummer : 20230401-000100.000

Uitgegeven op : 01.04.2023

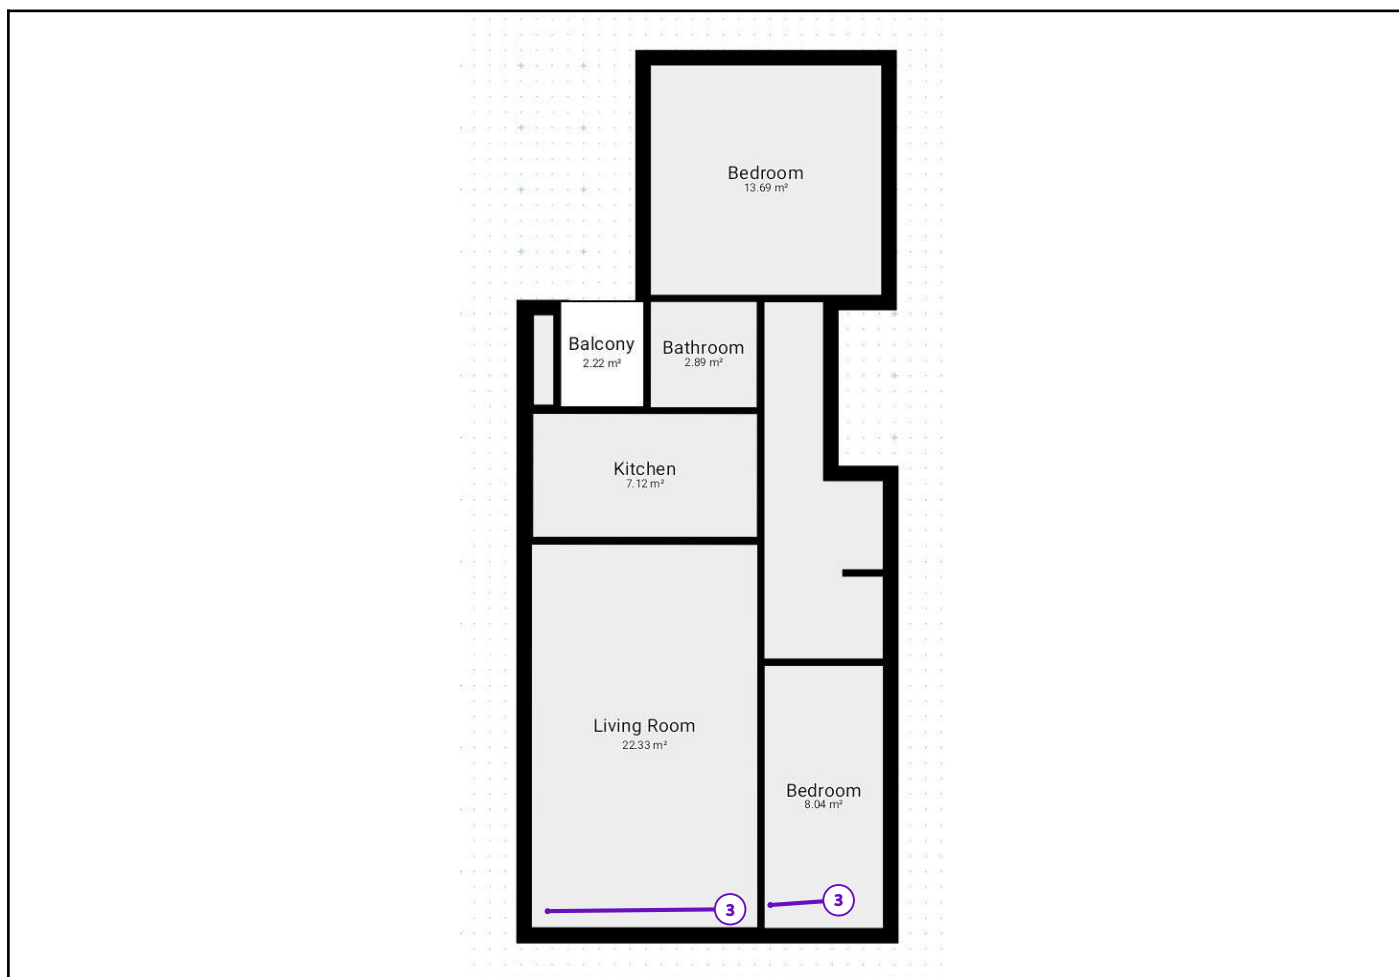
# Plan 1.1: Appartement

Beschrijving	Type	Actie
3. Oude radiatoren appartement	Advies	-

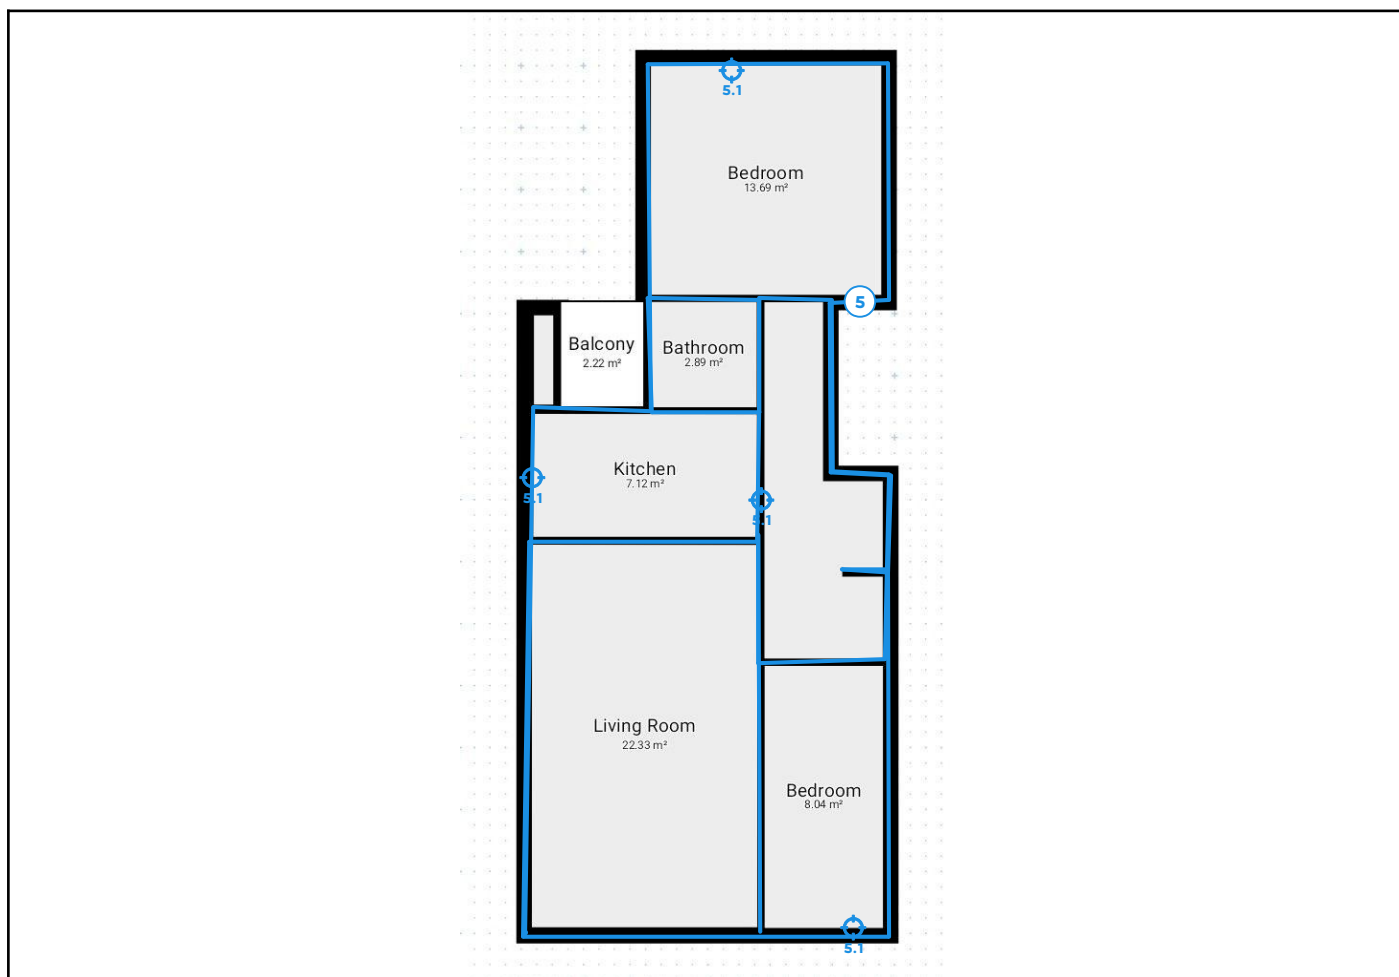
## Plan 1.2: Appartement

Beschrijving	Type	Actie
5. Pleisterwerk binnenmuren appartement	Geen asbest	-
5.1 Code: 1.1	Mengmonster	-

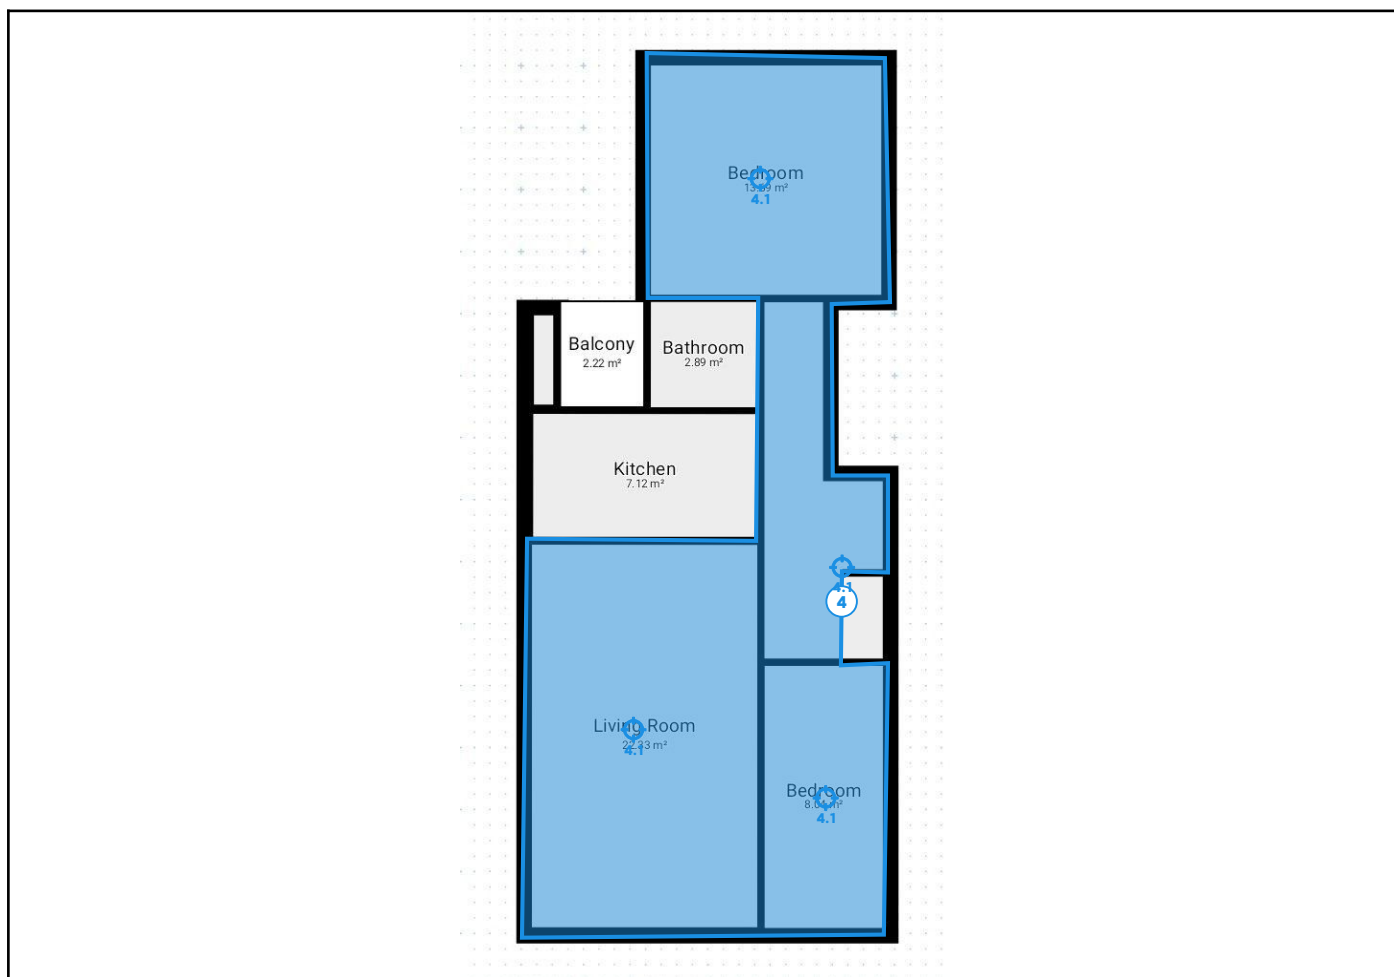
## Plan 1.3: Appartement

Beschrijving	Type	Actie
4. Pleisterwerk plafonds appartement	Geen asbest	-
4.1 Code: 2.1	Mengmonster	-

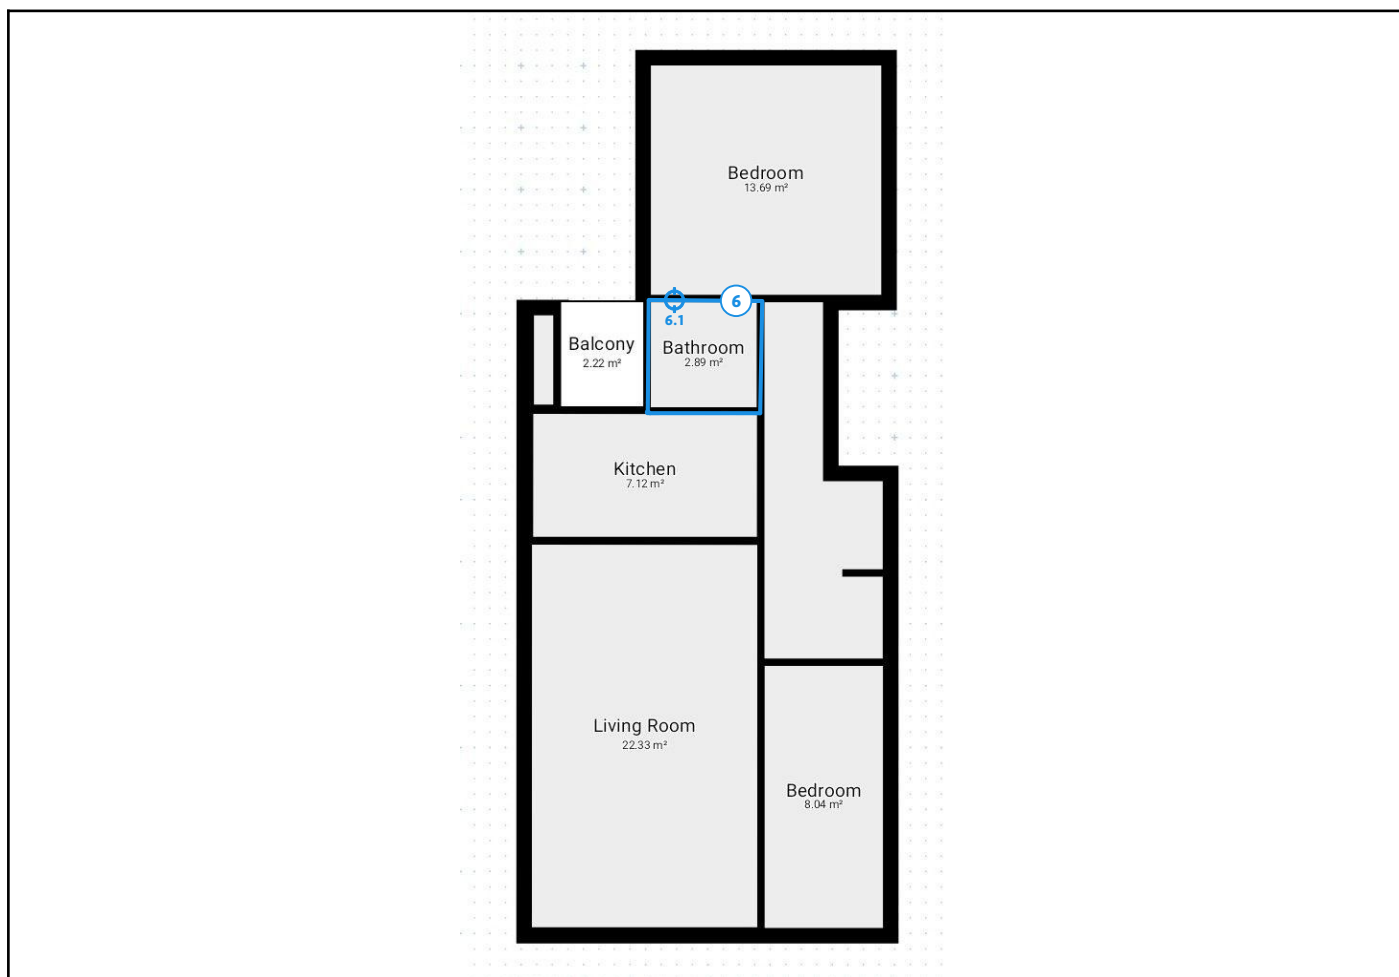
## Plan 1.4: Appartement

Beschrijving	Type	Actie
6. Tegellijm wandtegels badkamer appartement	Geen asbest	-
6.1 Code: 3.1	Puntmonster	-
