Asbestinventarisatetest

Struyfstraat 51, 2845 Niel

Attestnummer : 20230920-000134.000

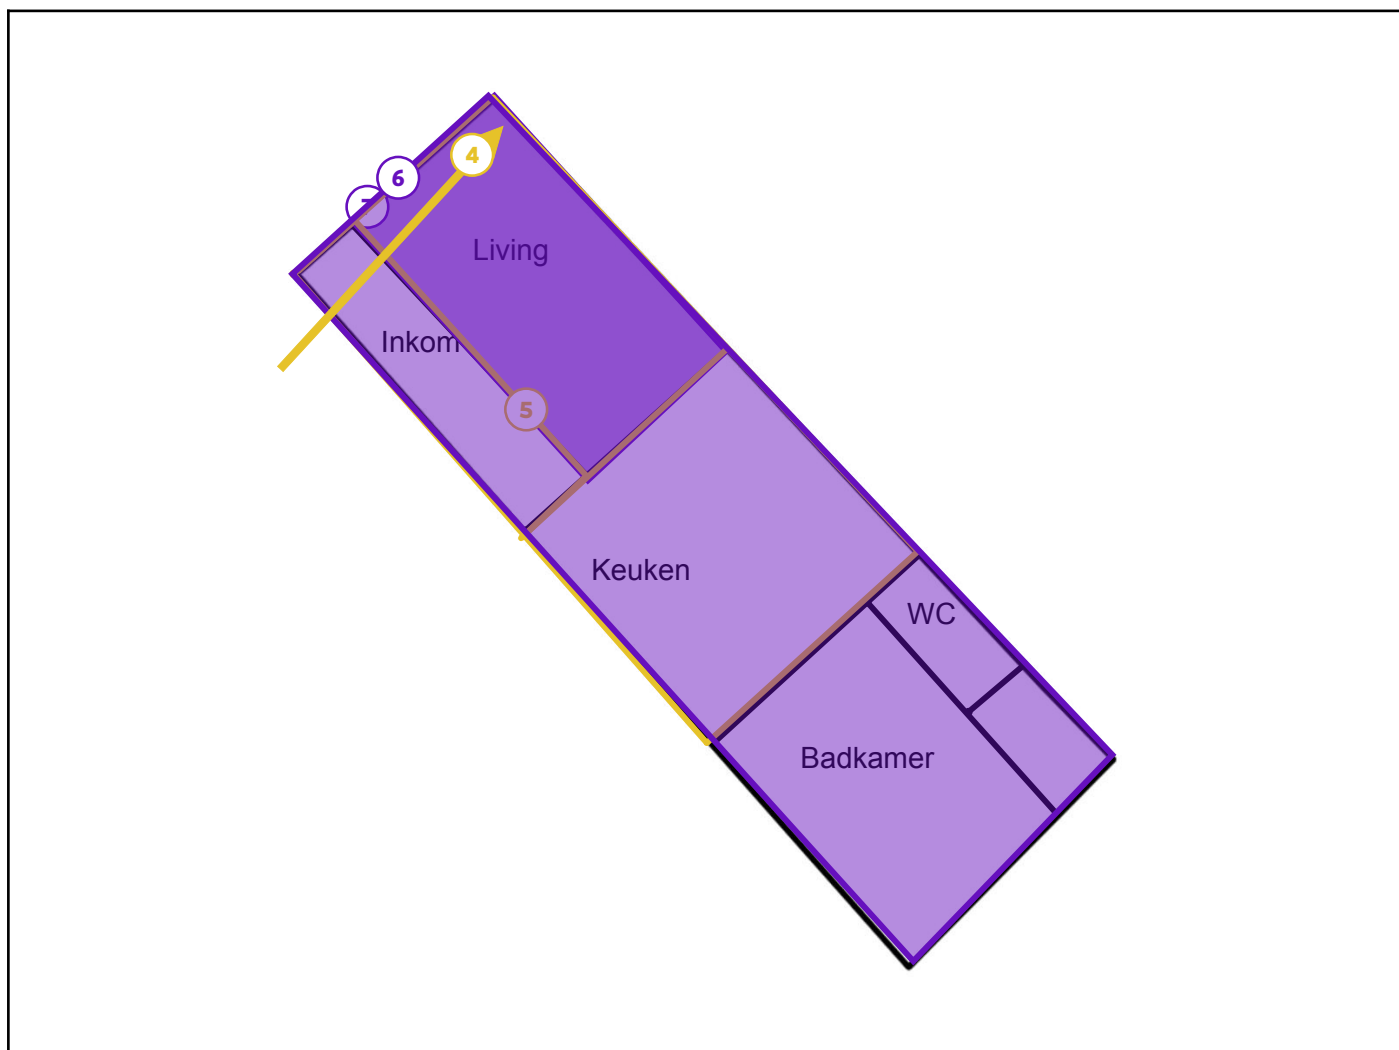
Plan 1.1: Gelijkvloers

Beschrijving	Type	Actie
4. Bakeliet	Asbestmateriaal	Zorgvuldig beheren
5. Pleisterwerk muren	Asbestmateriaal	Zorgvuldig beheren
6. Plafond	Advies	-
7. Vloerzeilen	Advies	-

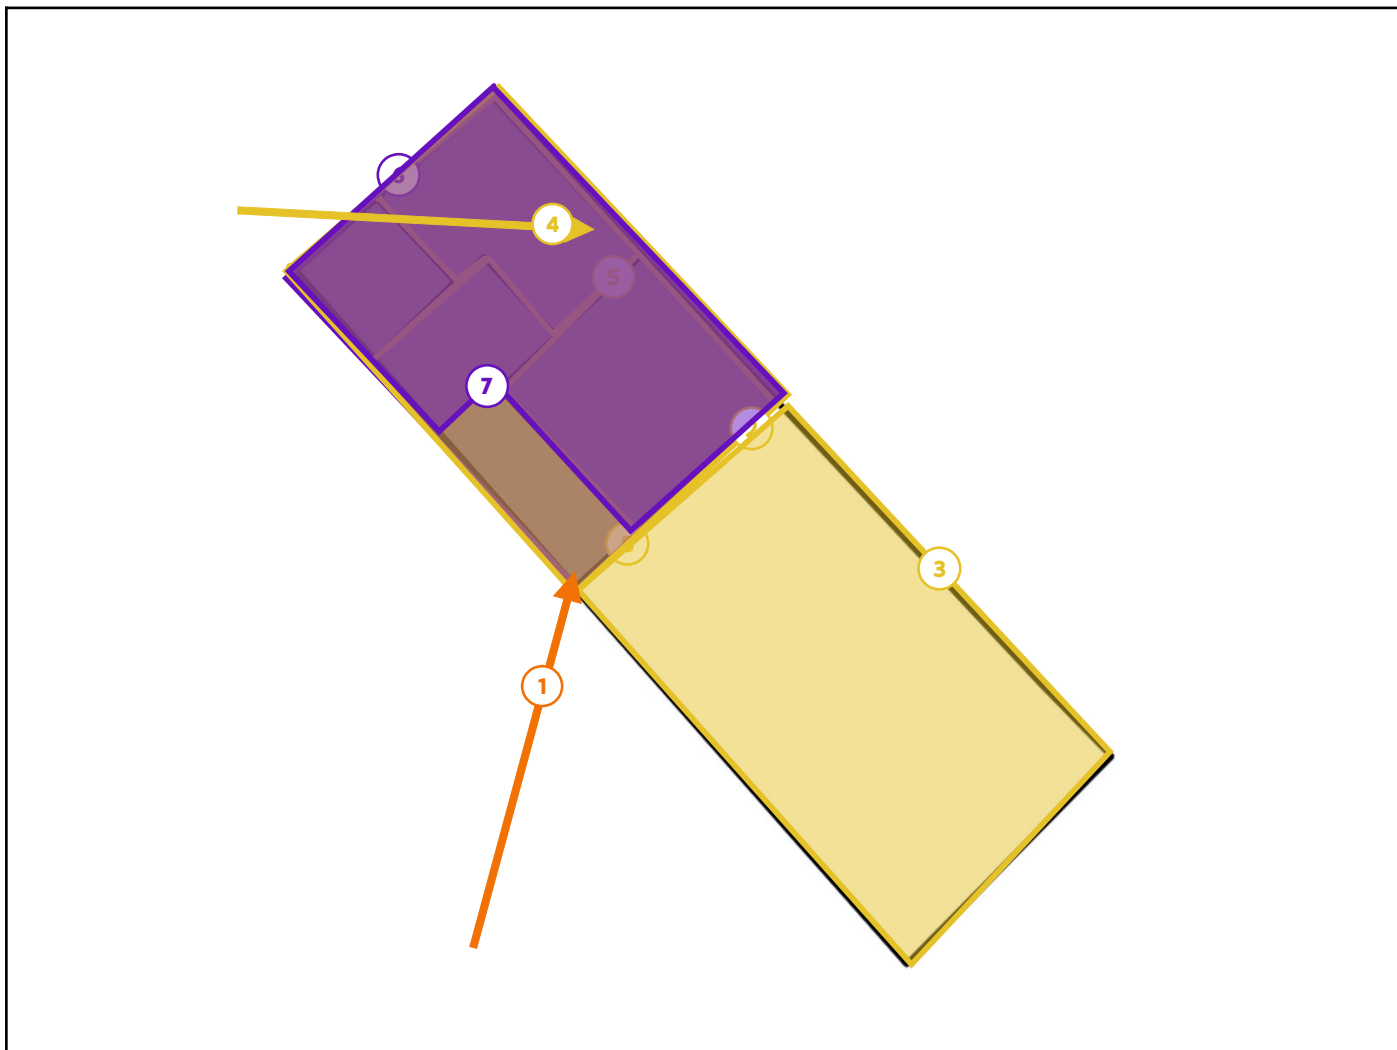
Plan 1.2: Verdieping

Beschrijving	Type	Actie
1. Cementbuis	Asbestmateriaal	Verwijderen
2. Onderdak	Asbestmateriaal	Zorgvuldig beheren
3. Roofing	Asbestmateriaal	Zorgvuldig beheren
4. Bakeliet	Asbestmateriaal	Zorgvuldig beheren
5. Pleisterwerk muren	Asbestmateriaal	Zorgvuldig beheren
6. Plafond	Advies	-
7. Vloerzeilen	Advies	-
