# Asbestinventarisatetest

Doopput 19, 2550 Kontich

Attestnummer : **20240425-000033.000**

Uitgegeven op : **25.04.2024**

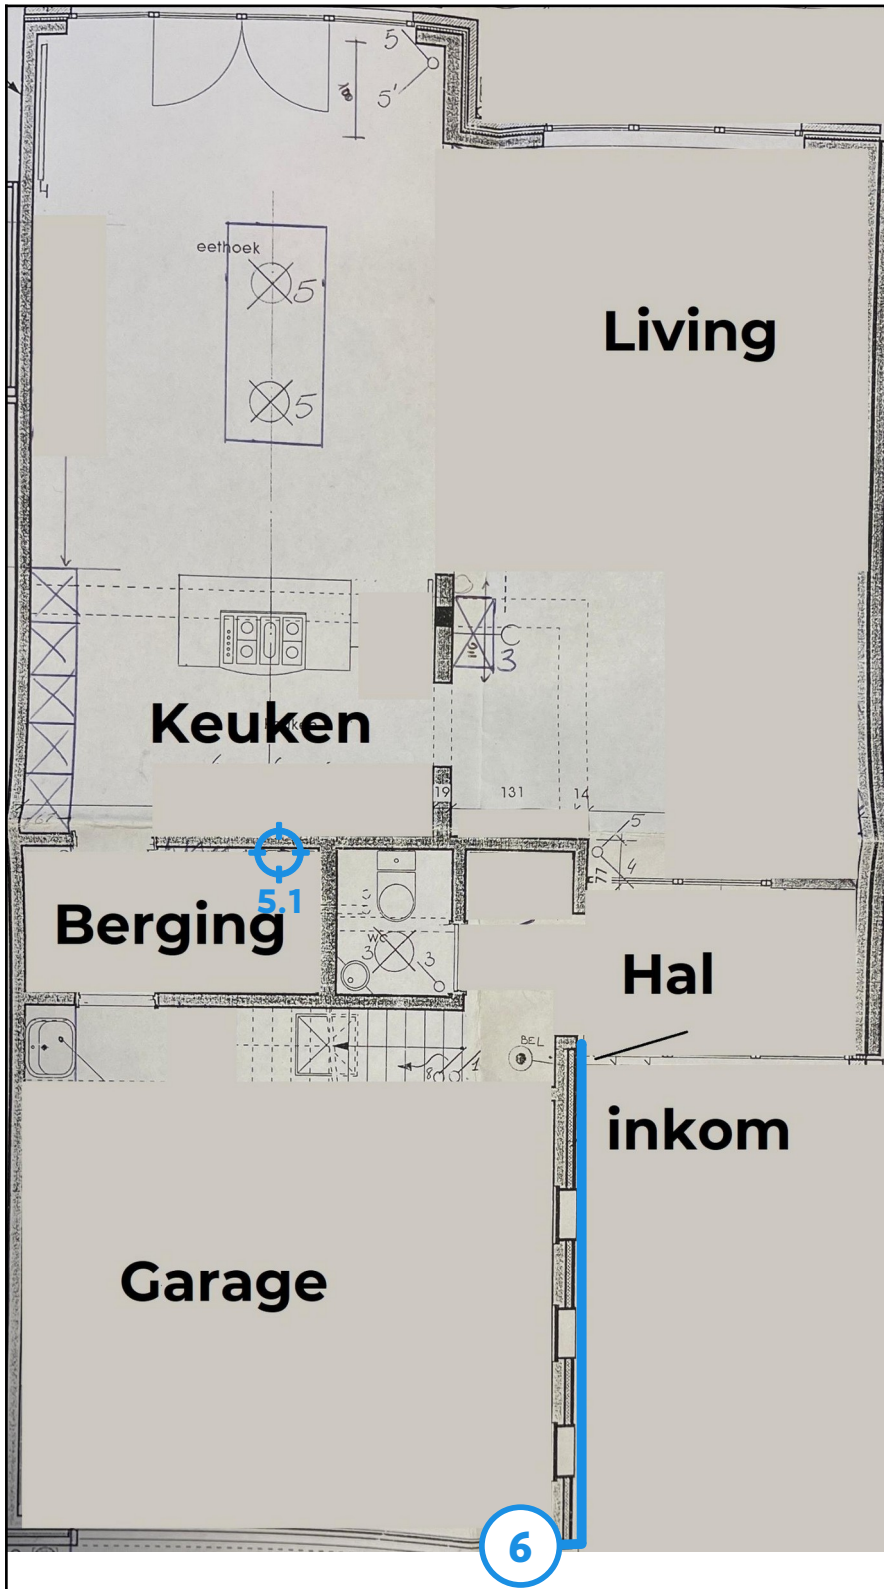
# Plan 1.1: GLV

5. M01 - Pleisterwerk Muren	Geen asbest	-
5.1 Code: M01	Mengmonster	-
6. M05 - Crepi Buitengevel Vooraan	Geen asbest	-

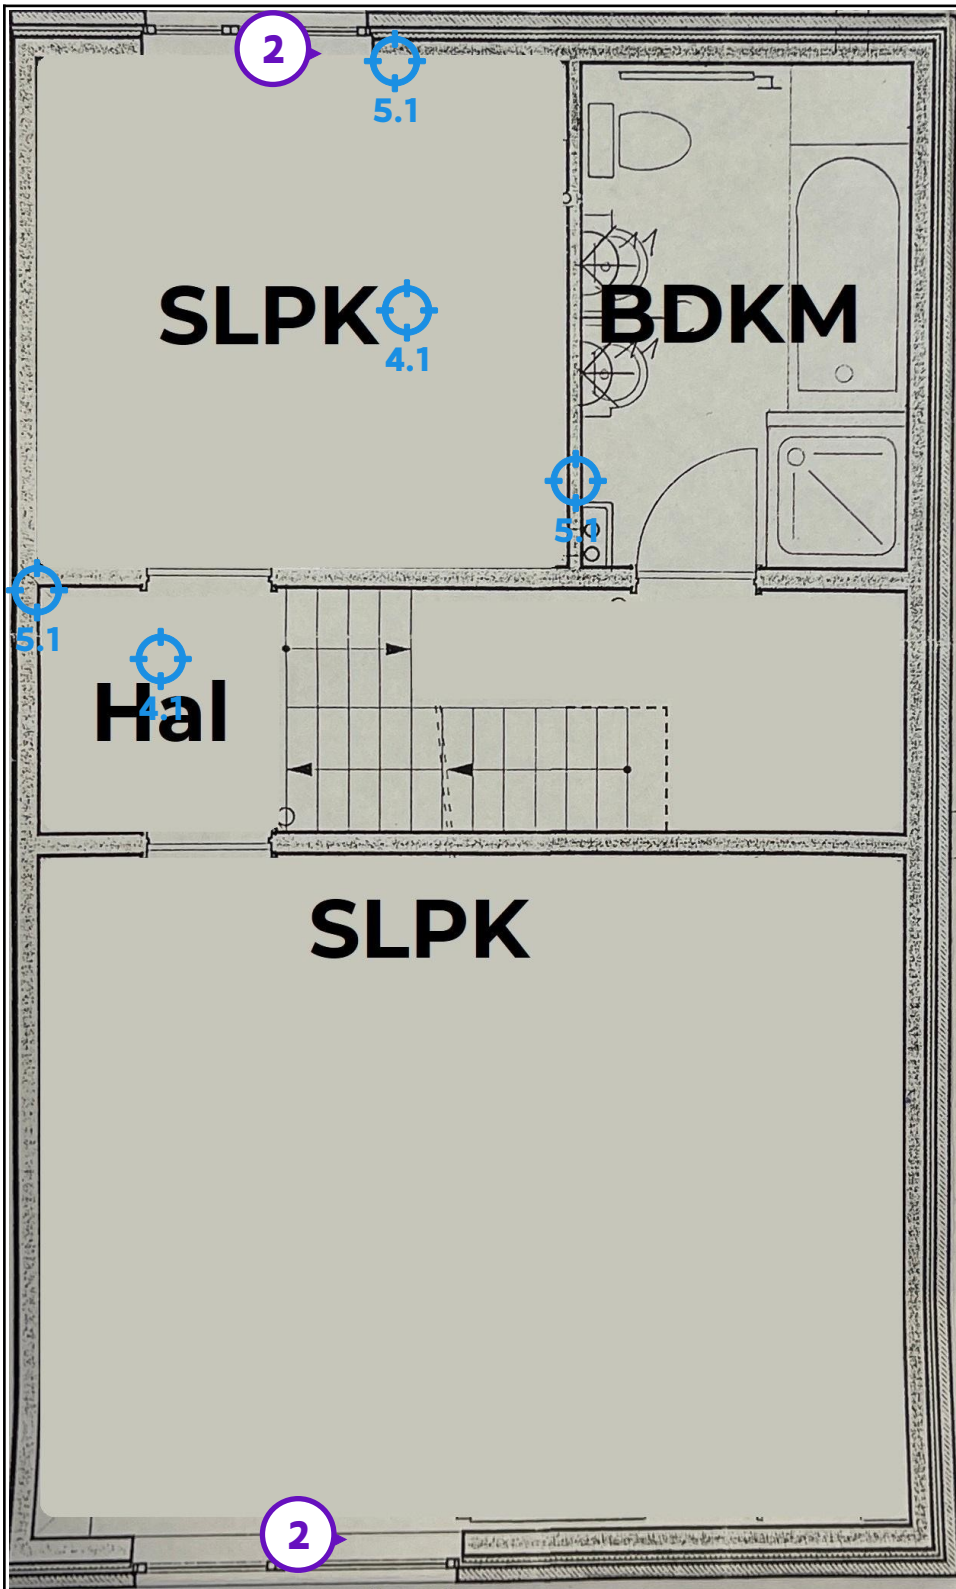
## Plan 1.2: +1

2. Raamtablet	Advies	-
4. M02 - Pleisterwerk Plafond	Geen asbest	-
4.1 Code: M02	Mengmonster	-
5. M01 - Pleisterwerk Muren	Geen asbest	-
5.1 Code: M01	Mengmonster	-

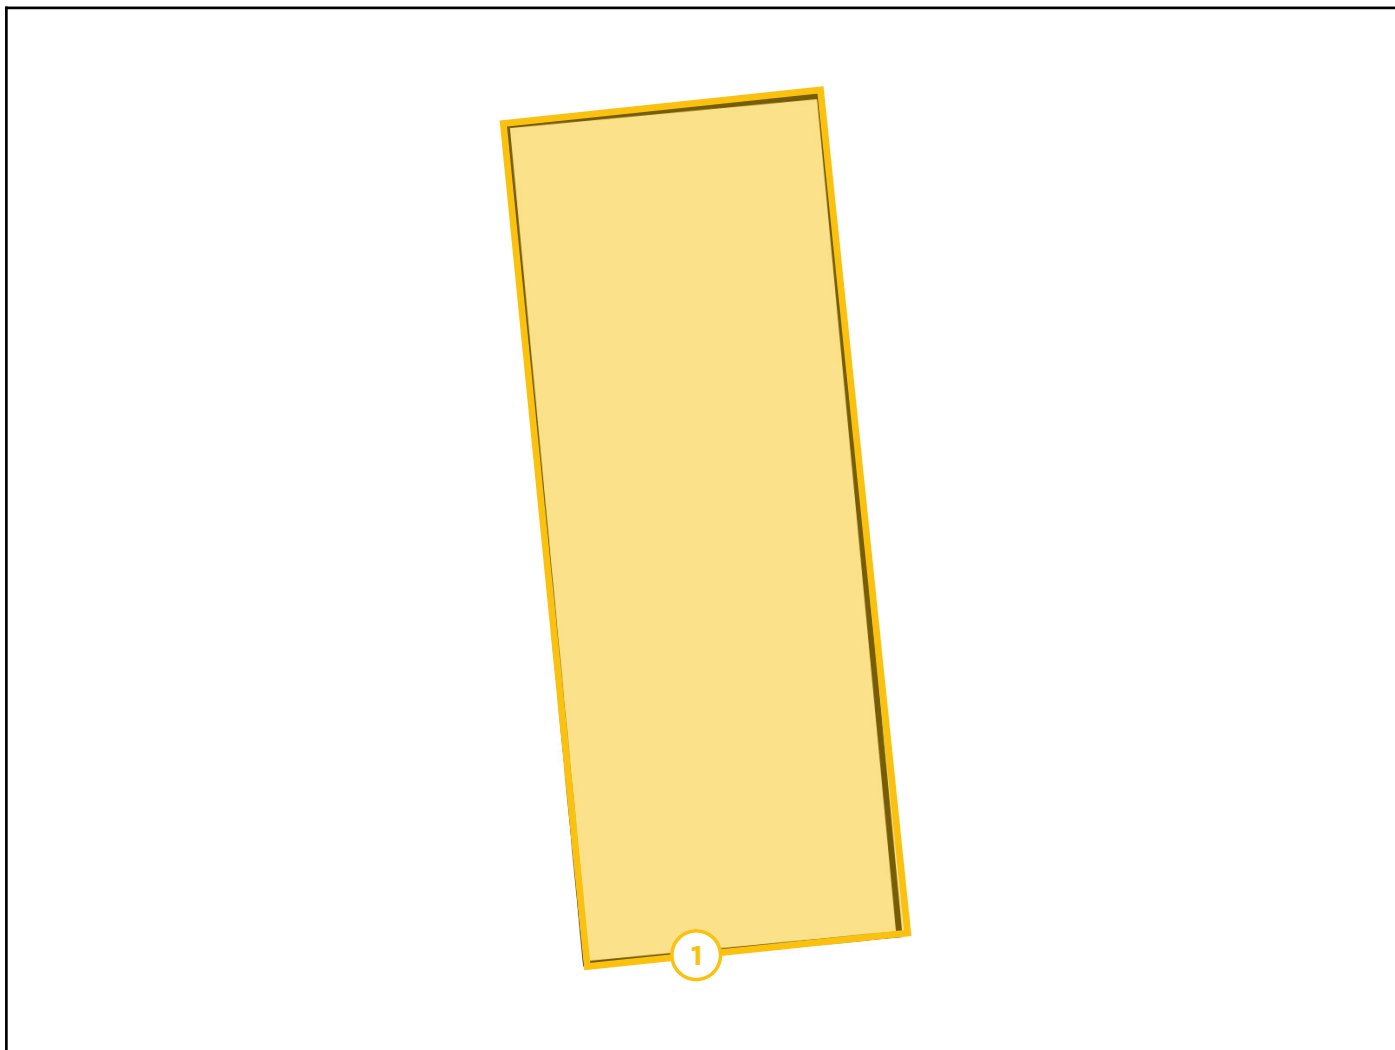
## Plan 2.1: Tuinhuis

Beschrijving	Type	Actie
1. Tuinhuis 2022	Uitsluiting	-
