# Asbestinventarisatetest

Antwerpsesteenweg 119, 2840 Rumst

Attestnummer : 20240508-000966.000

Uitgegeven op : 08.05.2024

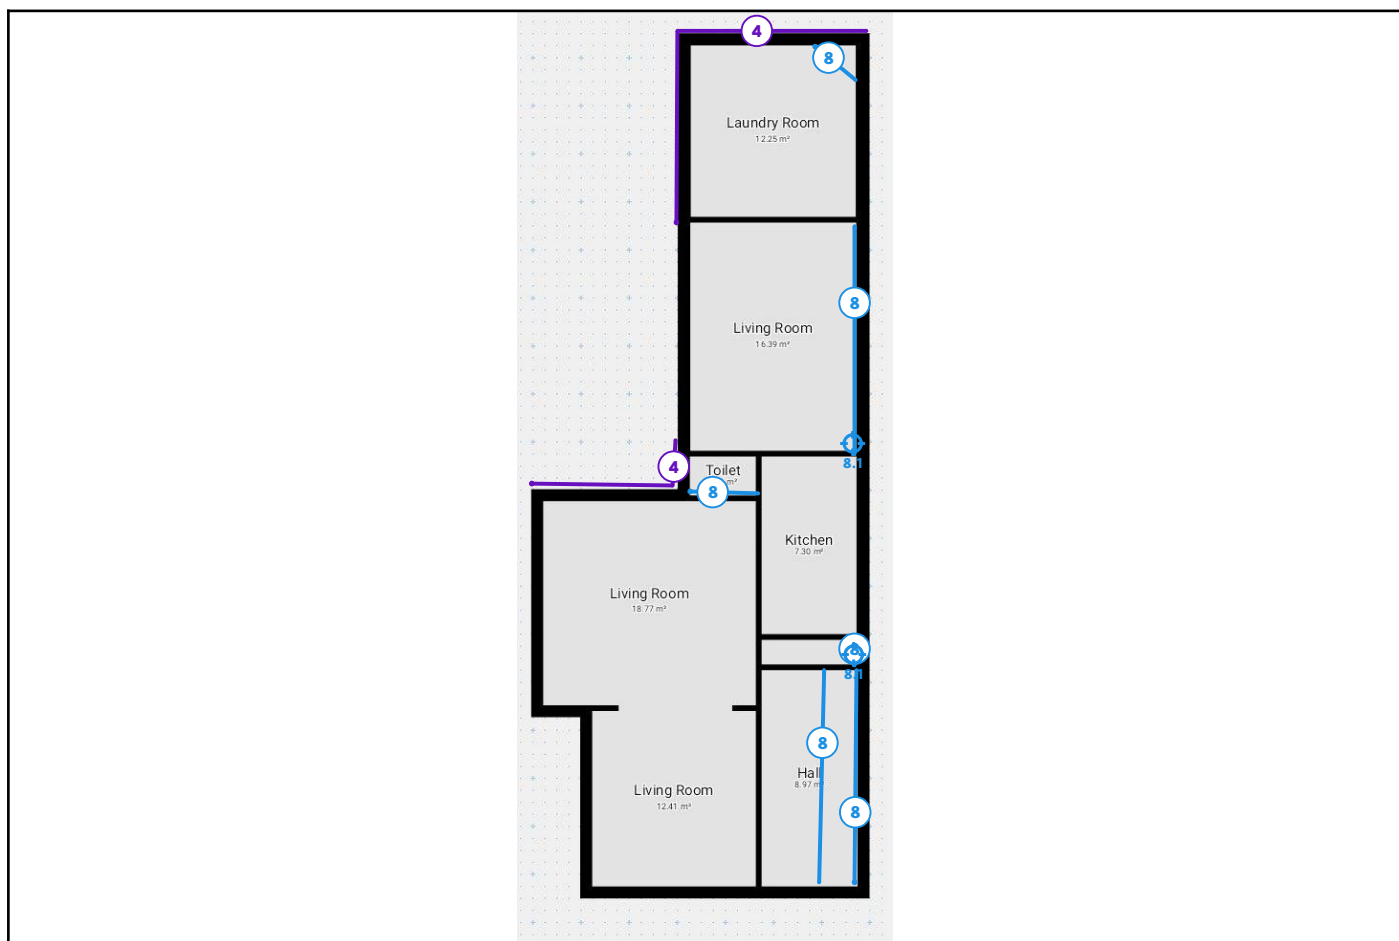
## Plan 1.2: Gelijkvloers

Beschrijving	Type	Actie
4. Crepi achtergevel woning	Advies	-
8. Pleisterwerk binnenmuren woning	Geen asbest	-
8.1 Code: 1.1	Mengmonster	-

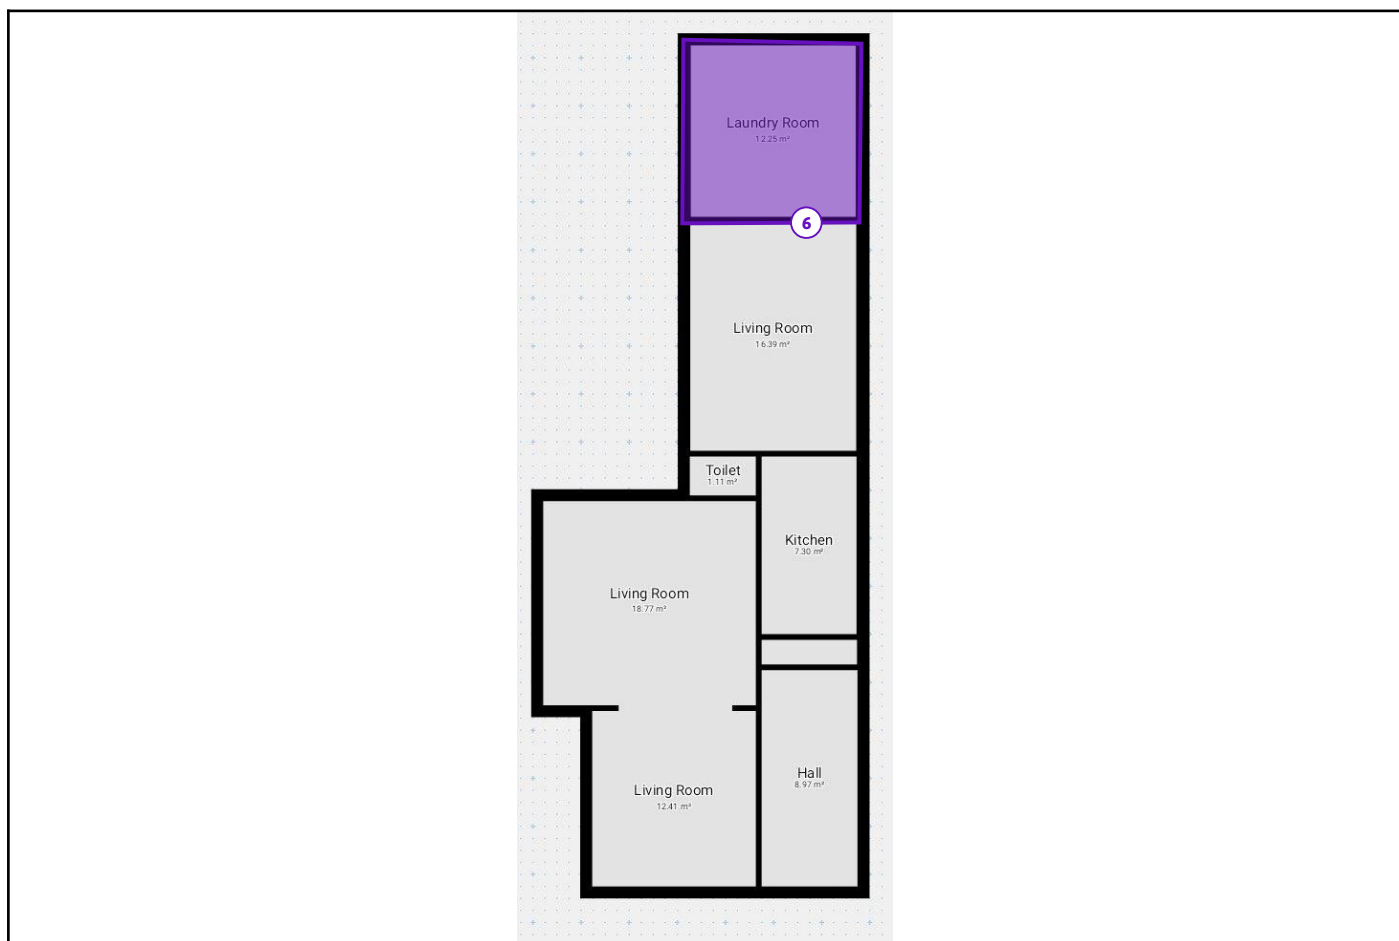
## Plan 1.3: Gelijkvloers

Beschrijving	Type	Actie
6. Onderdak woning	Advies	-

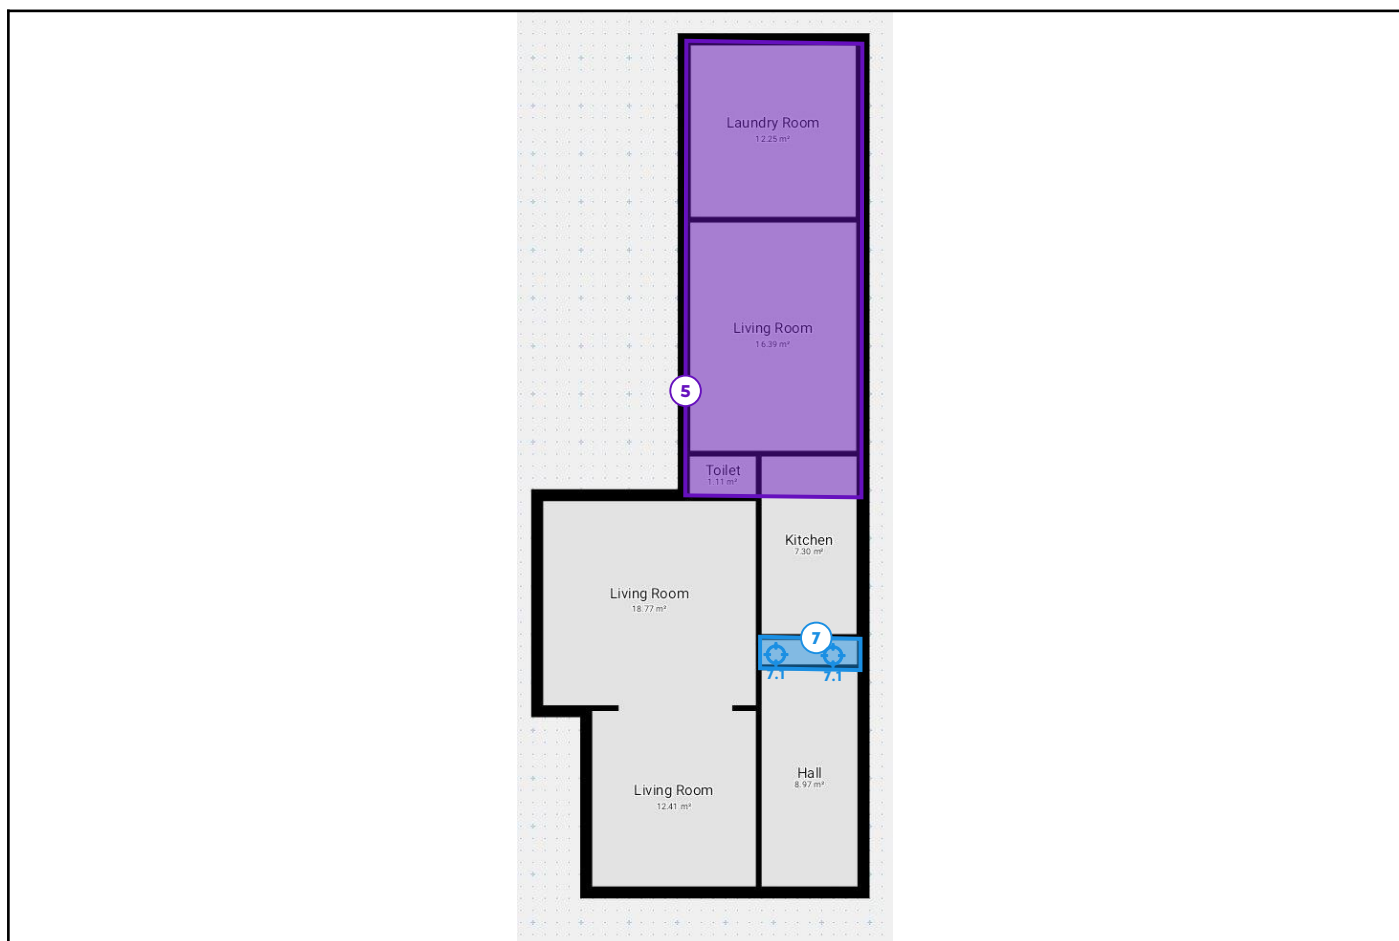
## Plan 1.4: Gelijkvloers

Beschrijving	Type	Actie
5. Roofing plat dak achterbouw woning	Advies	-
7. Pleisterwerk plafonds woning	Geen asbest	-
7.1 Code: 2.1	Mengmonster	-

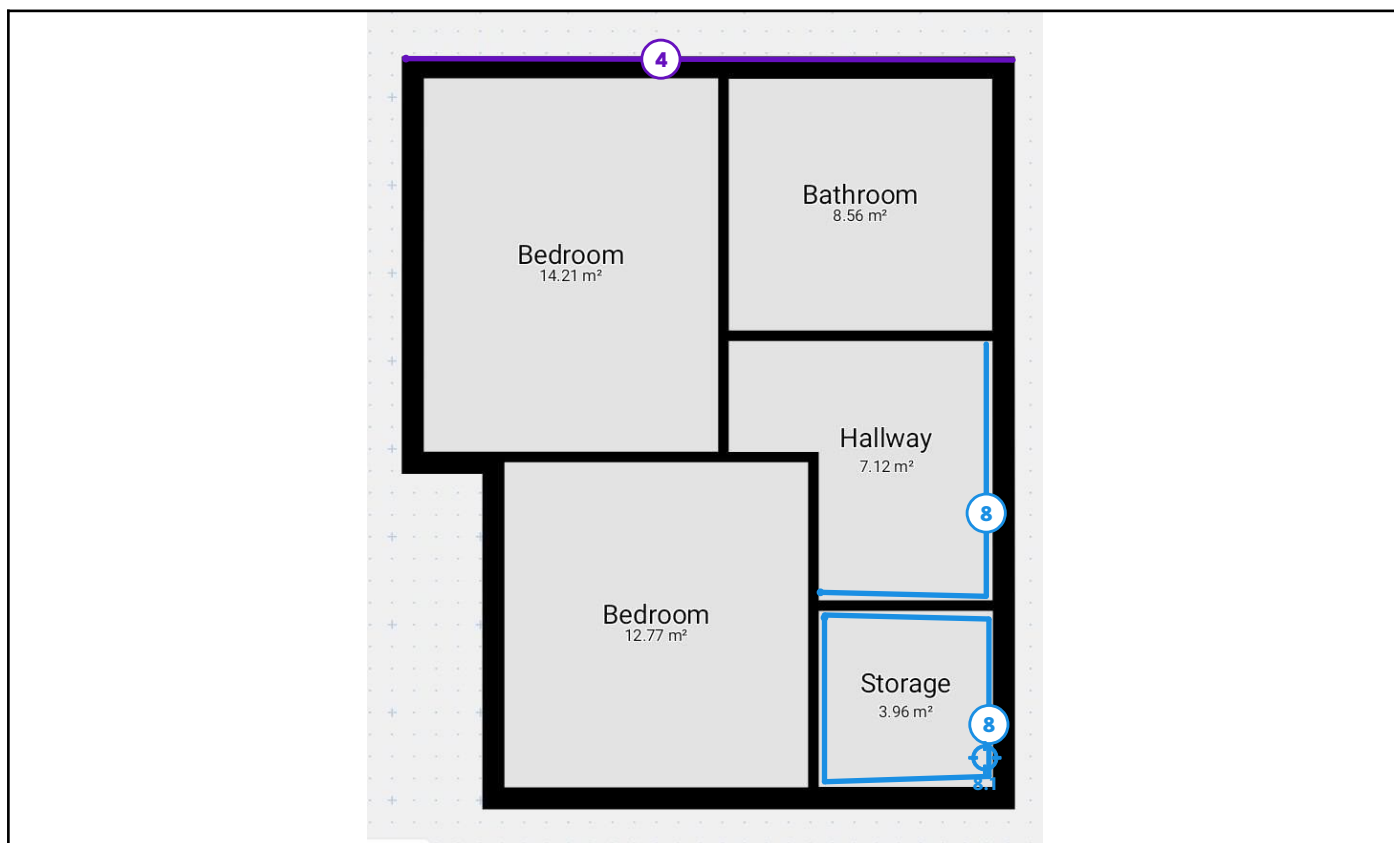
## Plan 1.6: Eerste verdieping

Beschrijving	Type	Actie
4. Crepi achtergevel woning	Advies	-
8. Pleisterwerk binnenmuren woning	Geen asbest	-
8.1 Code: 1.1	Mengmonster	-

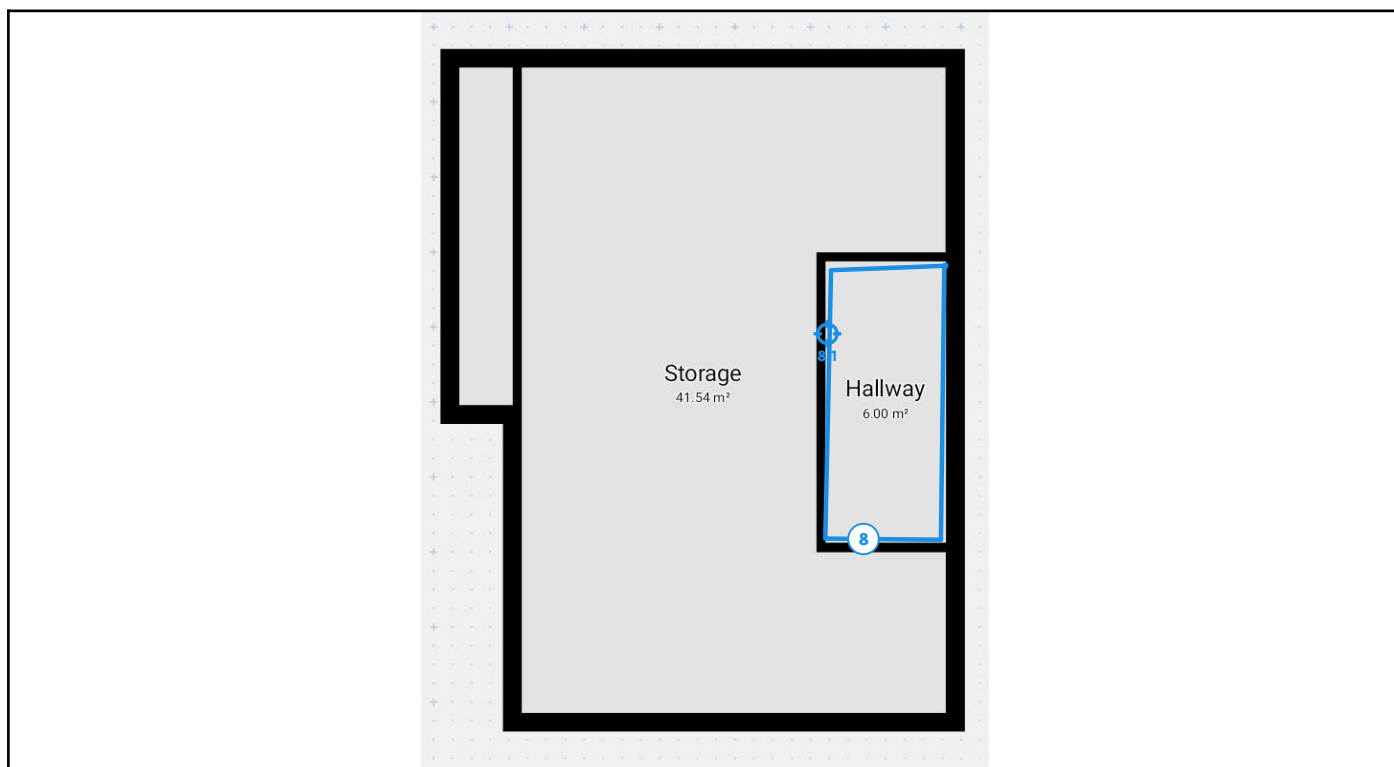
## Plan 1.8: Zolder

Beschrijving	Type	Actie
8. Pleisterwerk binnenmuren woning	Geen asbest	-
8.1 Code: 1.1	Mengmonster	-

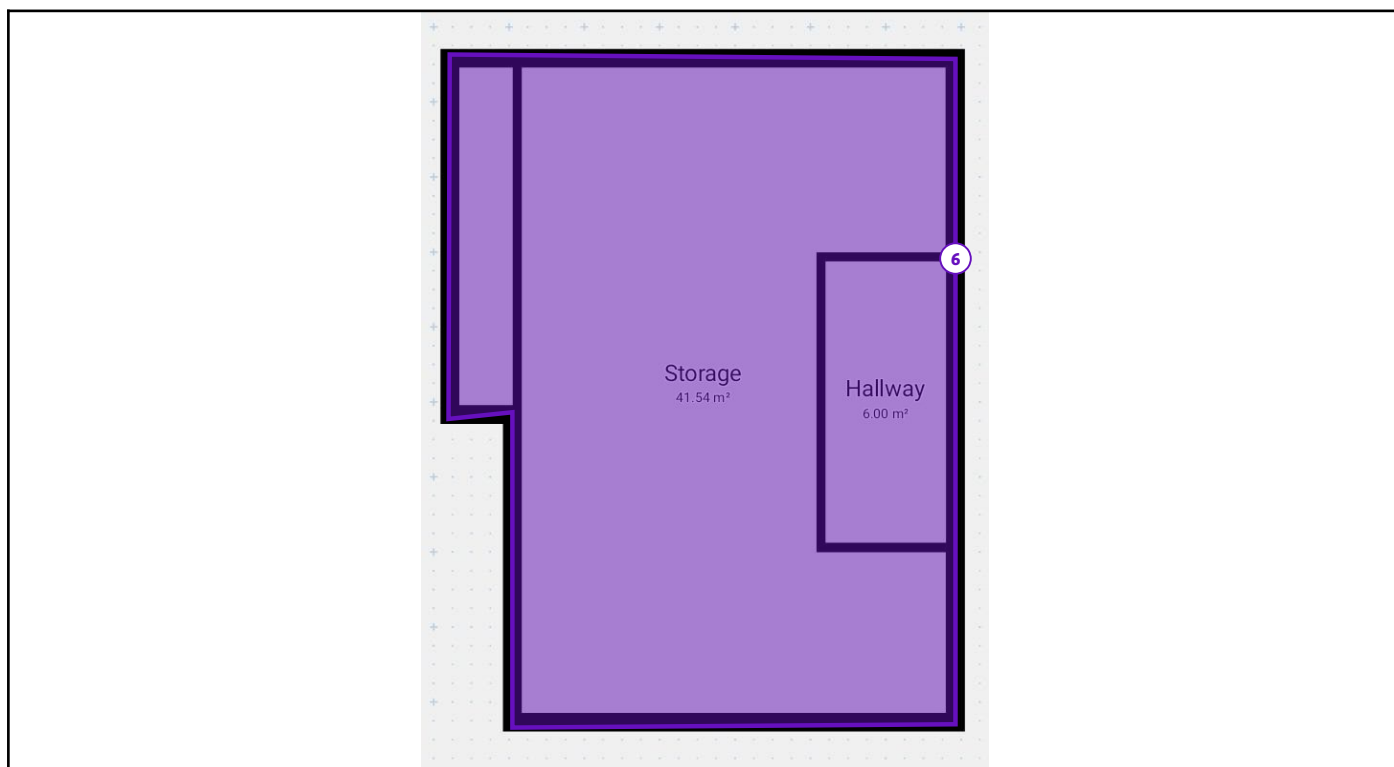
## Plan 1.9: Zolder

Beschrijving	Type	Actie
6. Onderdak woning	Advies	-

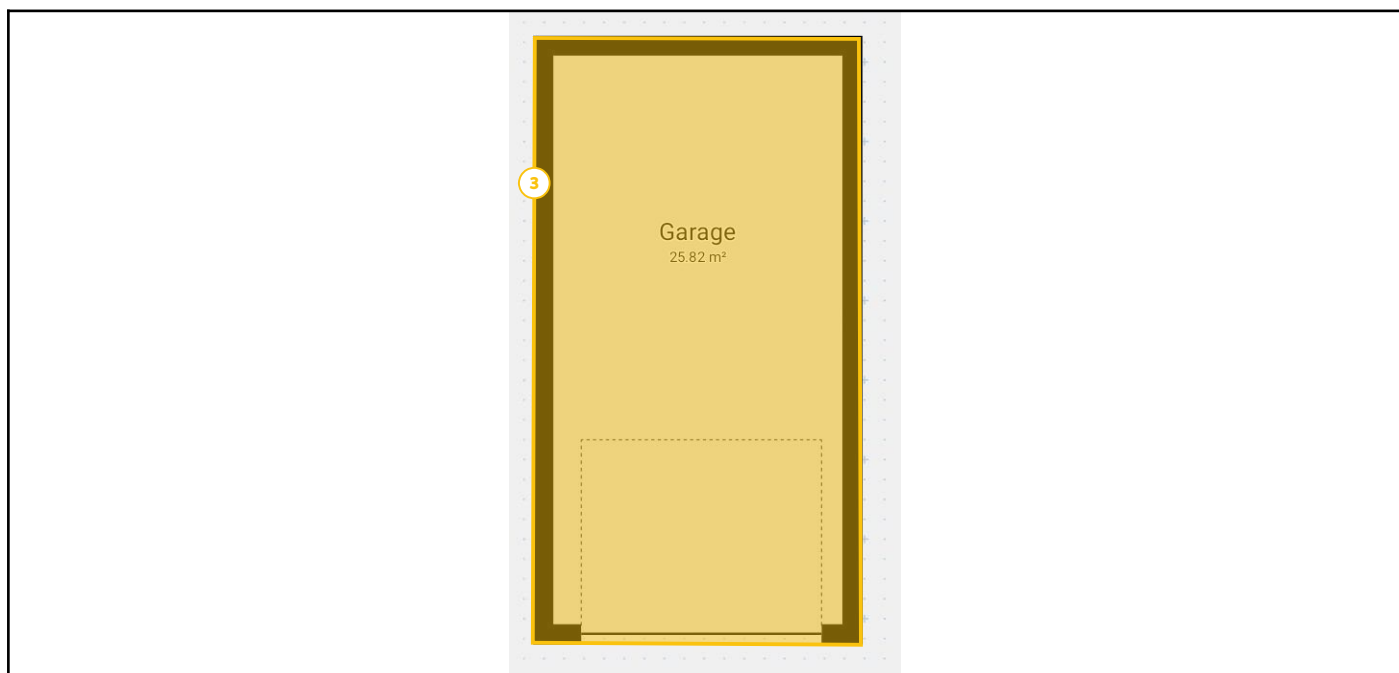
## Plan 2.1: Garagebox

Beschrijving	Type	Actie
3. Garage	Uitsluiting	-
