# Asbestinventarisatetest

Laarstraat 23, 2840 Rumst

Attestnummer : 20240607-000097.000

## Niet-asbestveilig

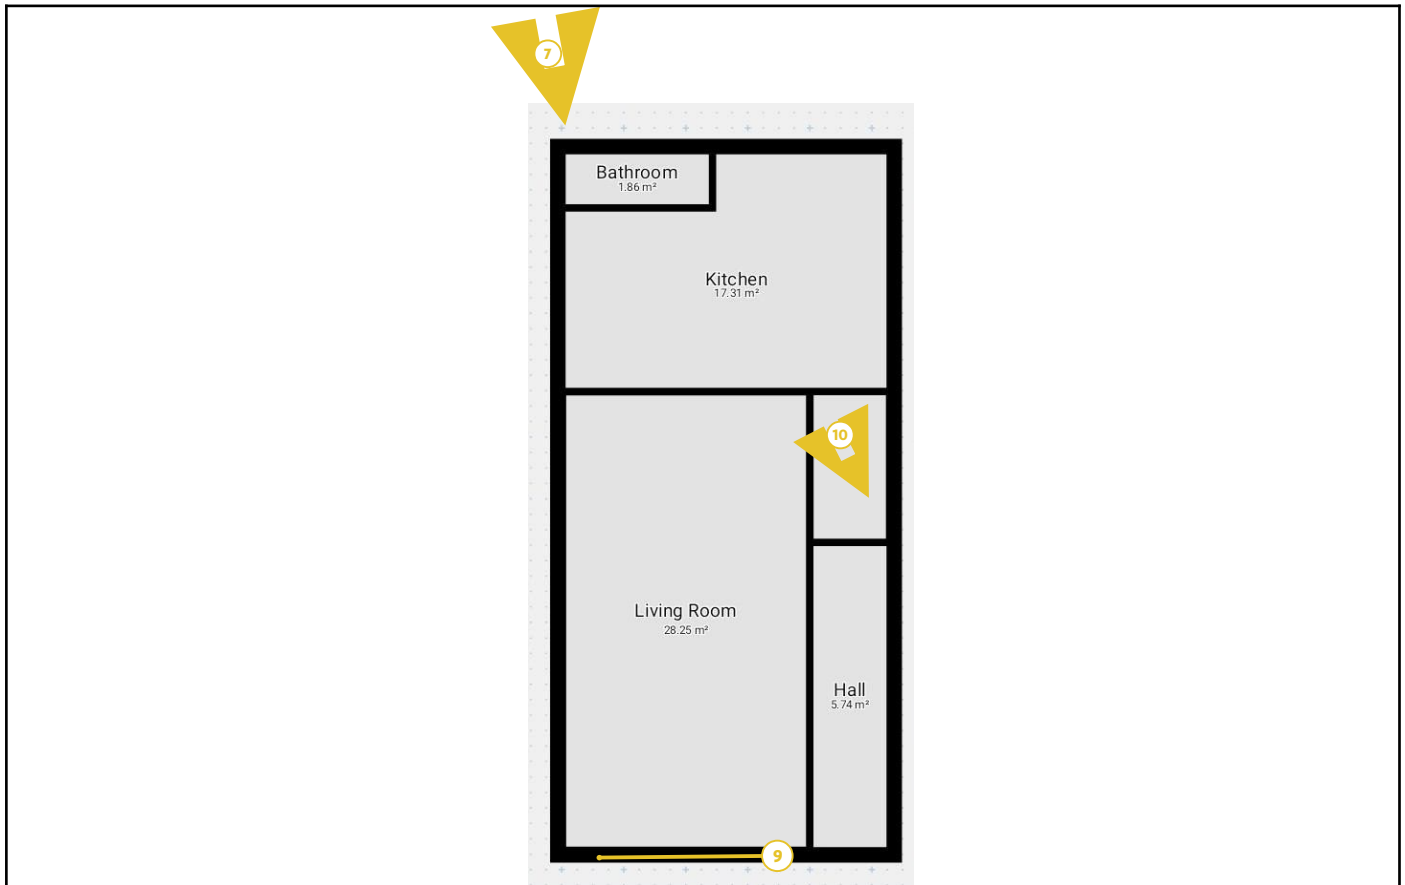
# Plan 1.1: Gelijkvloers

Beschrijving	Type	Actie
7. Ondergrondse afvoerleiding achterzijde woning	Asbestmateriaal	Zorgvuldig beheren
9. Mastiek tussen schrijnwerk en metselwerk voorgevel woning	Asbestmateriaal	Zorgvuldig beheren
10. Doorvoerleiding kelderberging	Asbestmateriaal	Zorgvuldig beheren

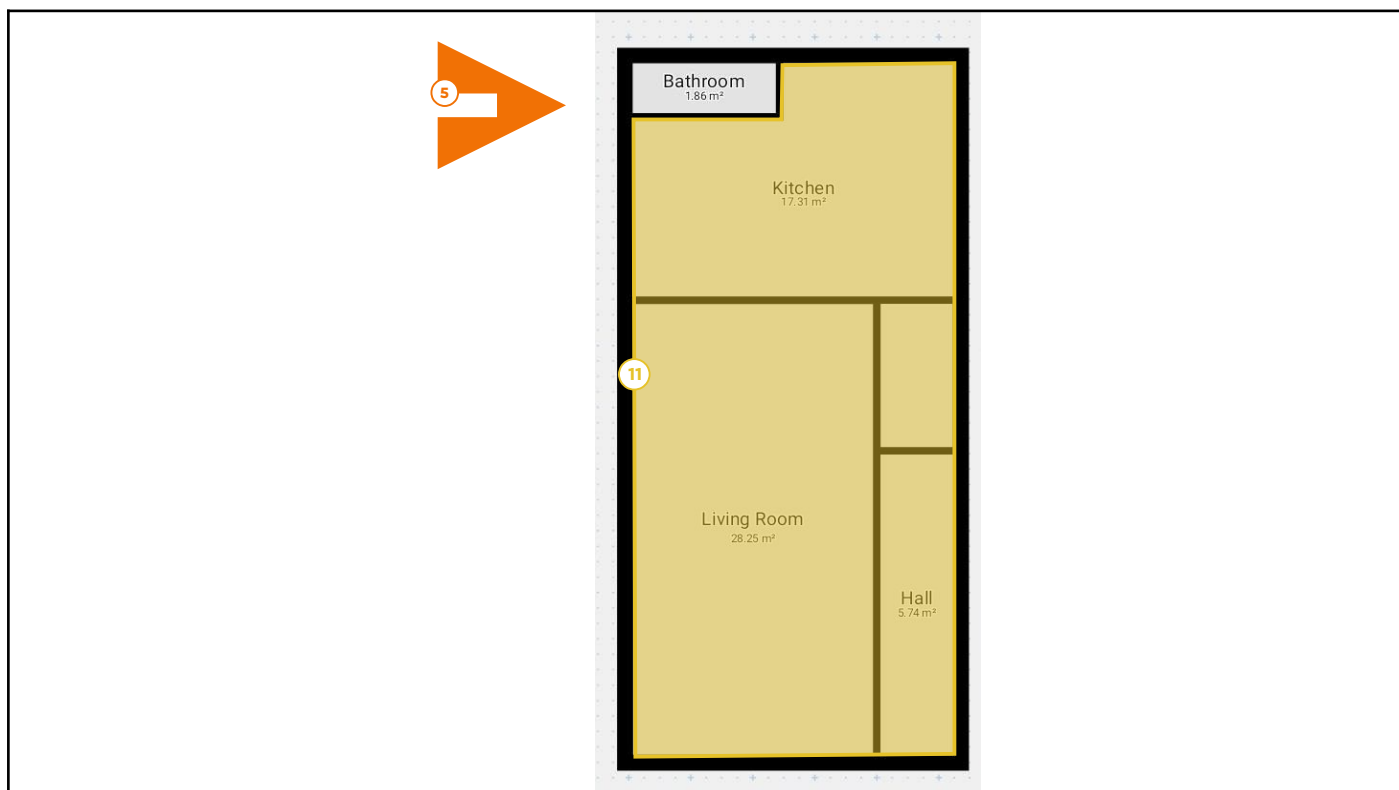
## Plan 1.2: Gelijkvloers

Beschrijving	Type	Actie
5. Bloembak	Asbestmateriaal	Verwijderen
11. Bakeliet elektrische installaties	Asbestmateriaal	Zorgvuldig beheren

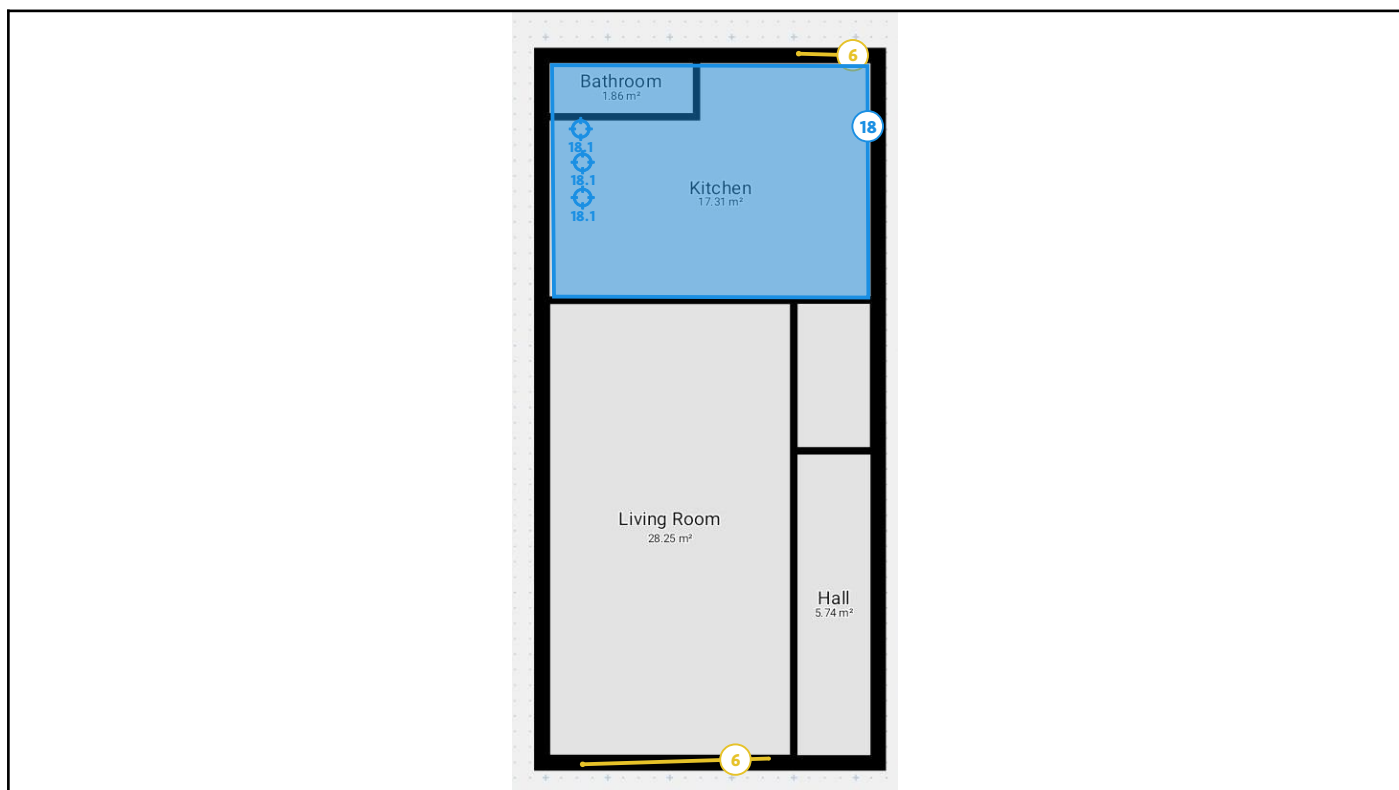
## Plan 1.3: Gelijkvloers

Beschrijving	Type	Actie
6. Mastiek oud aluminium schrijnwerk woning	Asbestmateriaal	Zorgvuldig beheren
18. Tegelljm vloertegels keuken en badkamer	Geen asbest	-
18.1 Code: 4.1	Mengmonster	-

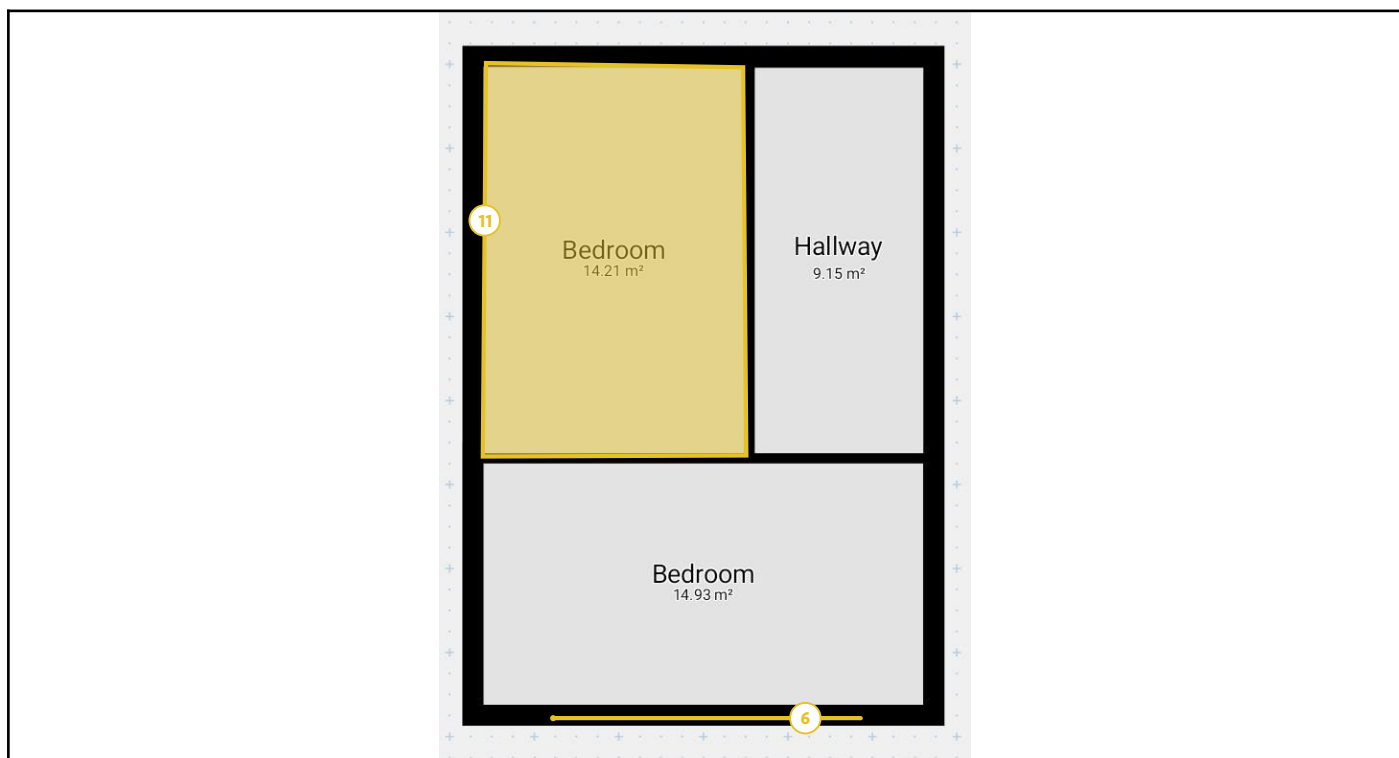
## Plan 1.6: Eerste verdieping

Beschrijving	Type	Actie
6. Mastiek oud aluminium schrijnwerk woning	Asbestmateriaal	Zorgvuldig beheren
11. Bakeliet elektrische installaties	Asbestmateriaal	Zorgvuldig beheren

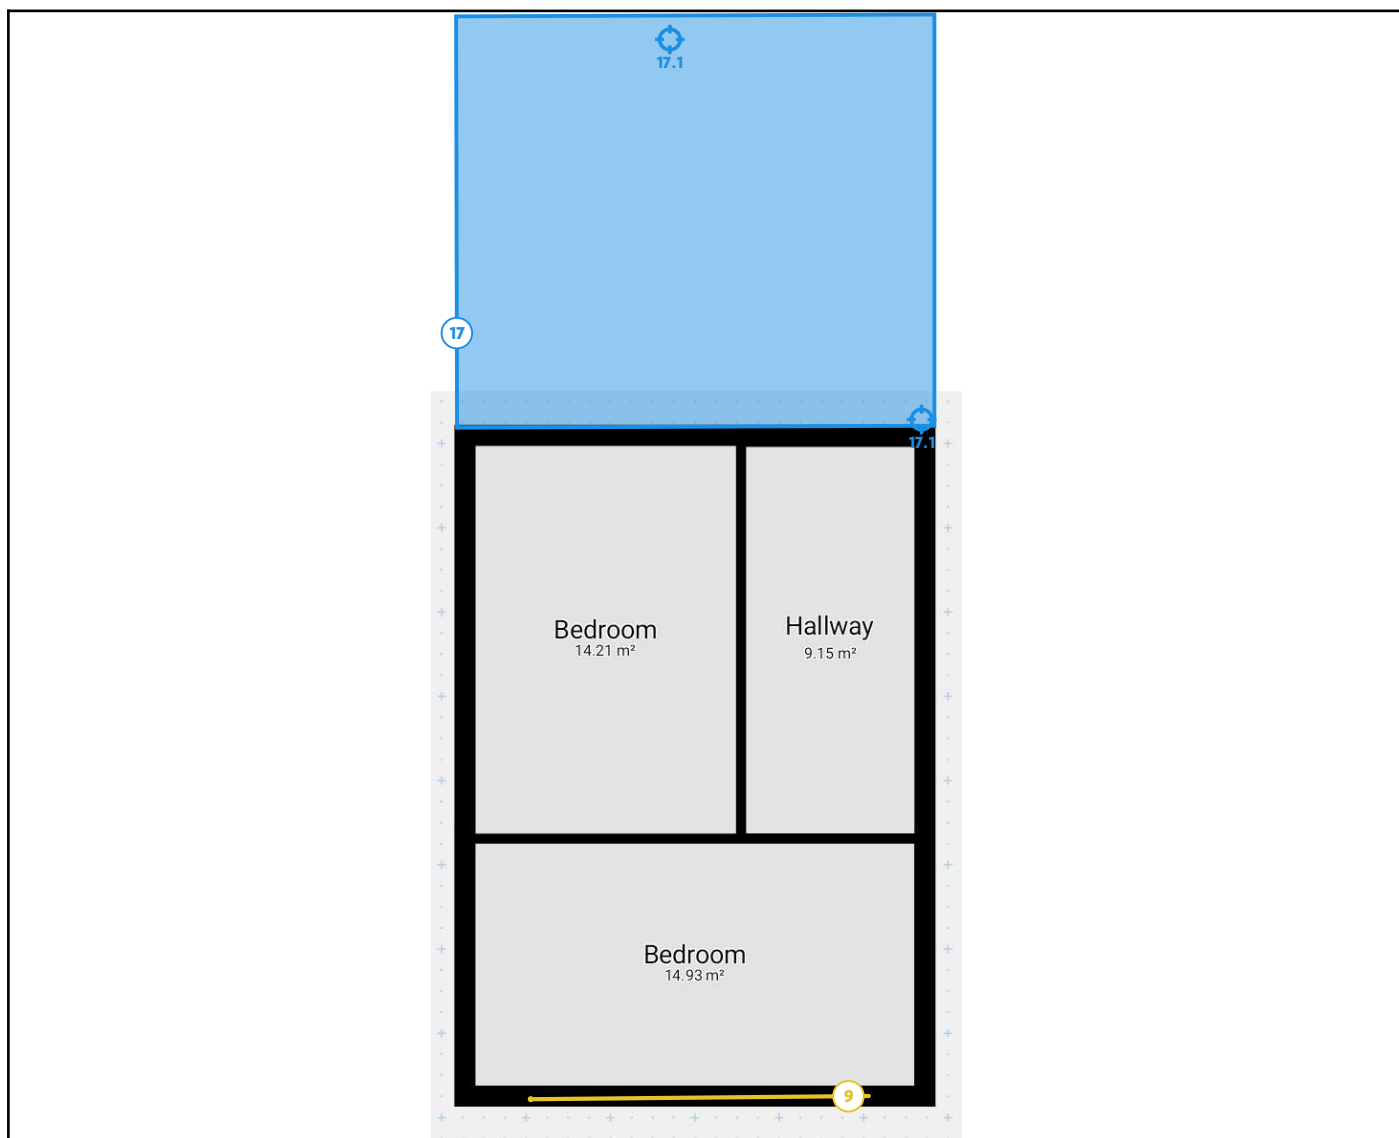
## Plan 1.7: Eerste verdieping

Beschrijving	Type	Actie
9. Mastiek tussen schrijnwerk en metselwerk voorgevel woning	Asbestmateriaal	Zorgvuldig beheren
17. Roofing plat dak woning	Geen asbest	-
17.1 Code: 3.1	Mengmonster	-

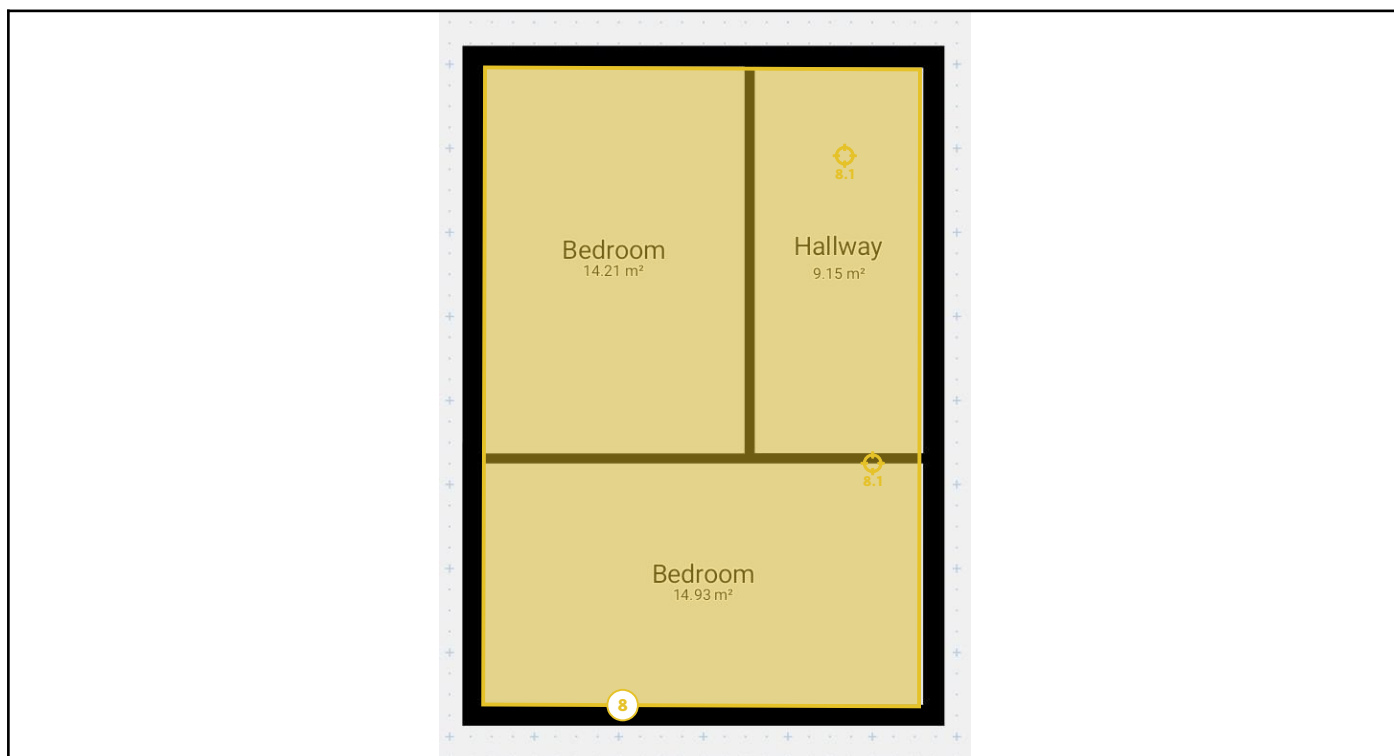
## Plan 1.9: Eerste verdieping

Beschrijving	Type	Actie
8. Vloerzeilen eerste en tweede verdieping woning	Asbestmateriaal	Zorgvuldig beheren
8.1 Code: 5.1	Mengmonster	-

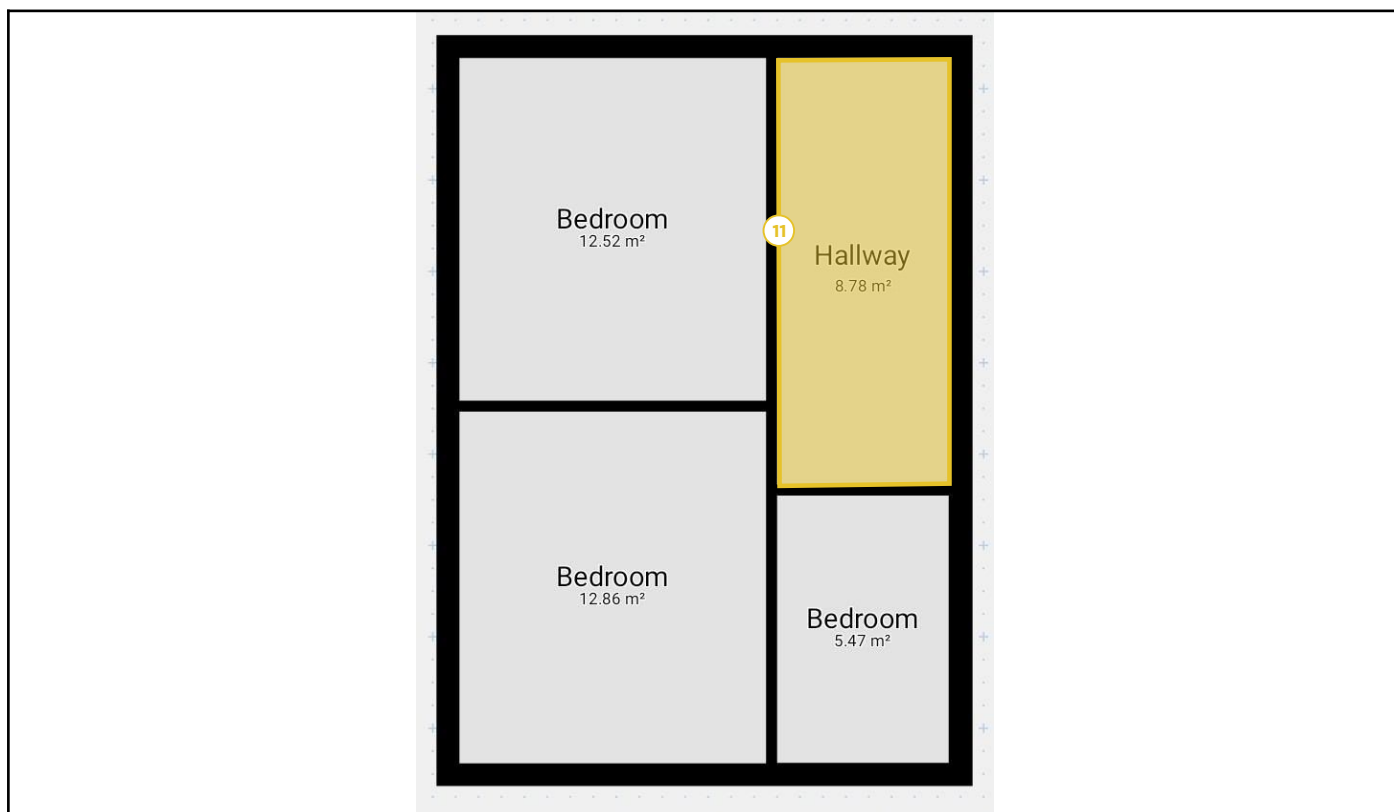
## Plan 1.10: Tweede verdieping

Beschrijving	Type	Actie
11. Bakeliet elektrische installaties	Asbestmateriaal	Zorgvuldig beheren

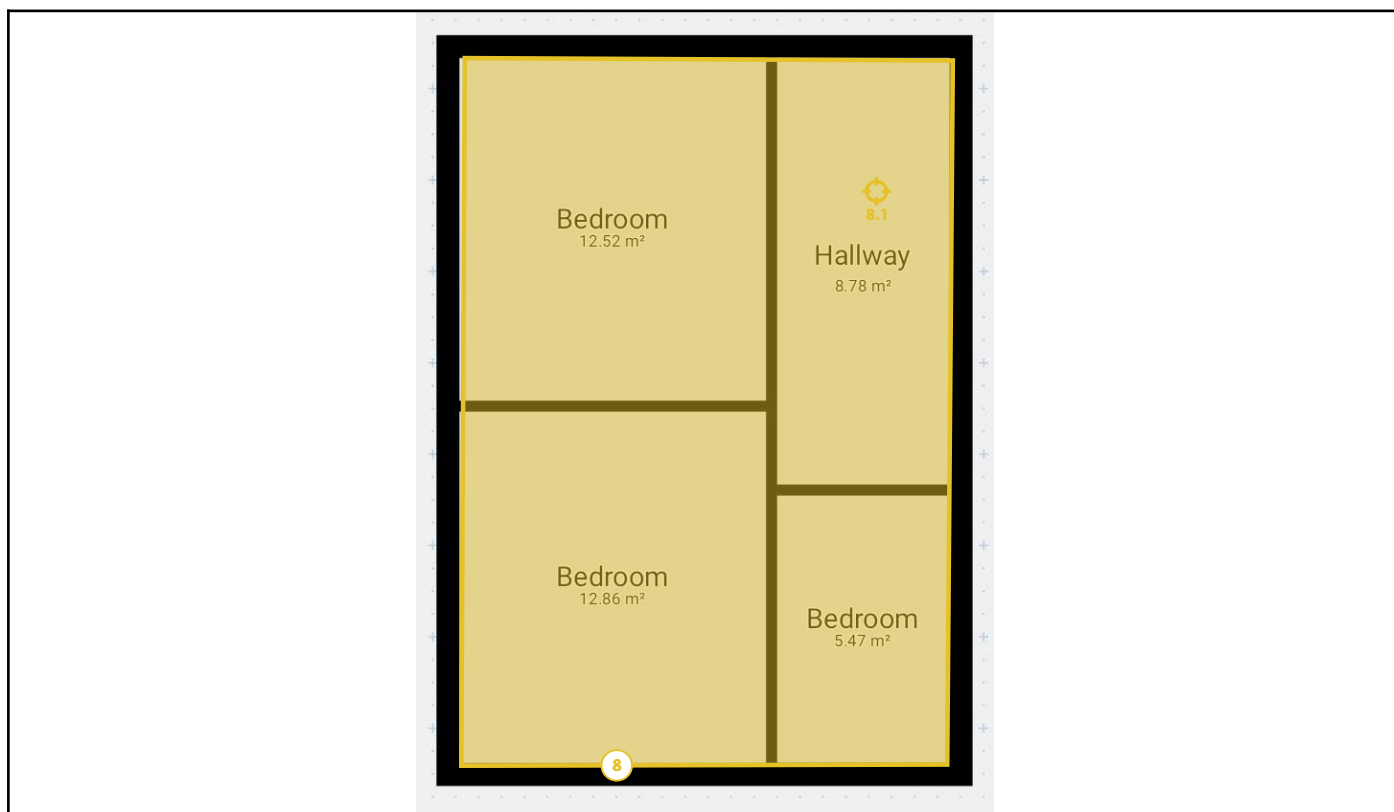
## Plan 1.12: Tweede verdieping

Beschrijving	Type	Actie
8. Vloerzeilen eerste en tweede verdieping woning	Asbestmateriaal	Zorgvuldig beheren
8.1 Code: 5.1	Mengmonster	-

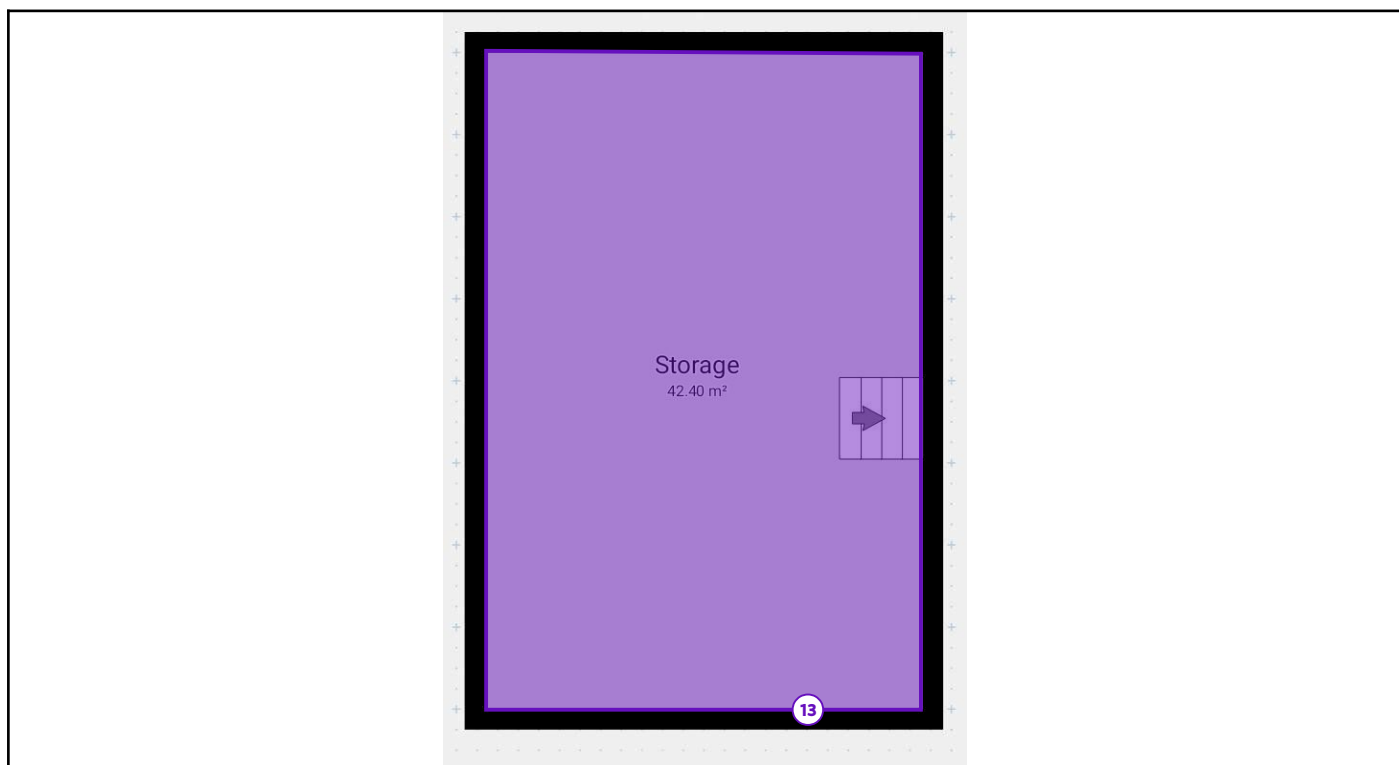
## Plan 1.14: Zolder

Beschrijving	Type	Actie
13. Zolder	Beperking	-

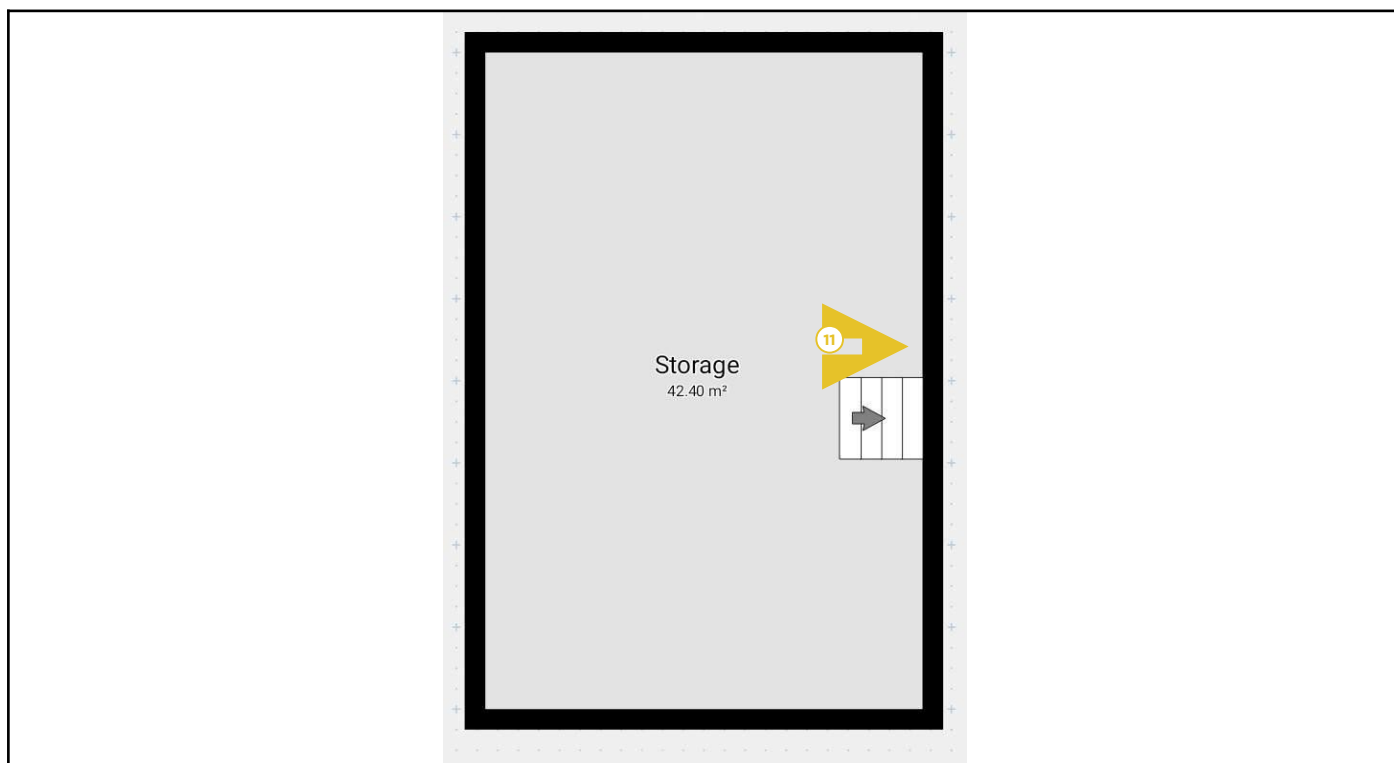
## Plan 1.16: Zolder

Beschrijving	Type	Actie
11. Bakeliet elektrische installaties	Asbestmateriaal	Zorgvuldig beheren

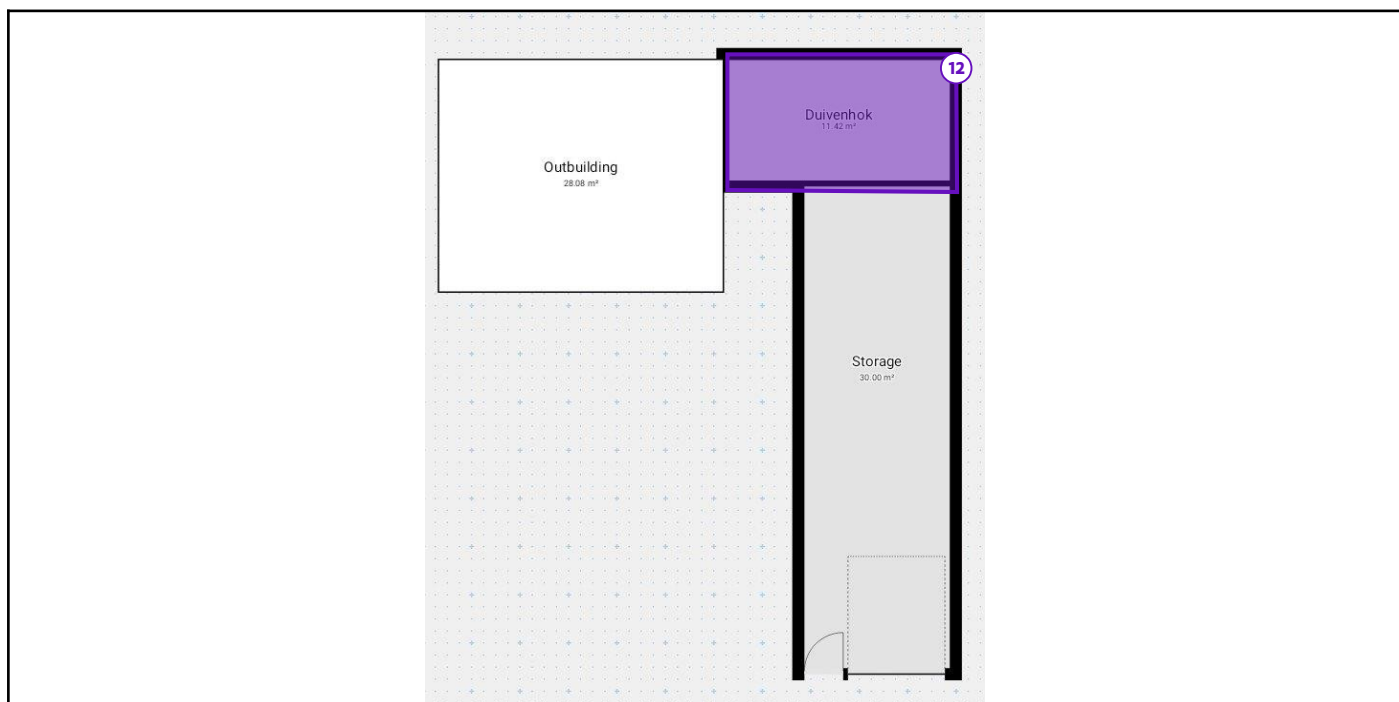
## Plan 2.1: Bijgebouwen

Beschrijving	Type	Actie
12. Duivenhok	Beperking	-

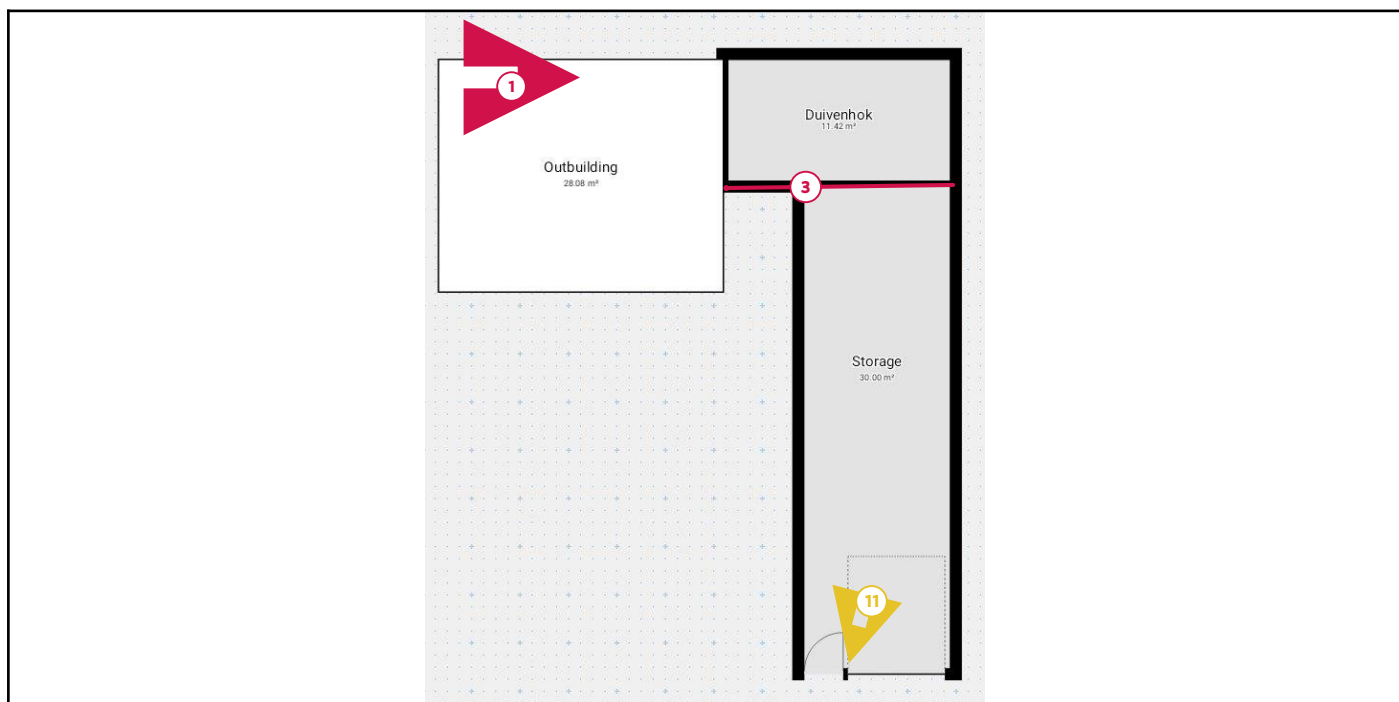
## Plan 2.2: Bijgebouwen

Beschrijving	Type	Actie
1. Schoorsteen serre	Asbestmateriaal	Dringend verwijderen
3. Gevelbekleding (platen) duivenhok	Asbestmateriaal	Dringend verwijderen
11. Bakeliet elektrische installaties	Asbestmateriaal	Zorgvuldig beheren

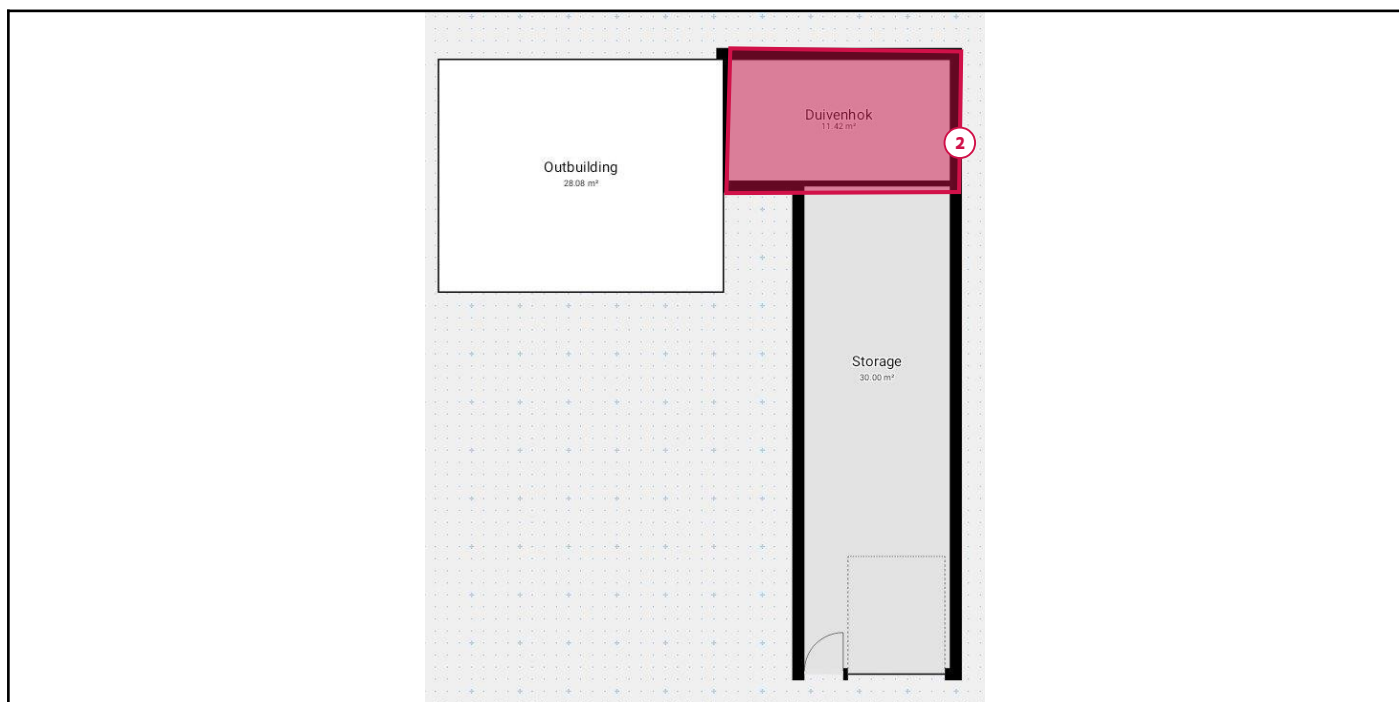
## Plan 2.3: Bijgebouwen

Beschrijving	Type	Actie
2. Golfplaten hellend dak duivenhok	Asbestmateriaal	Dringend verwijderen

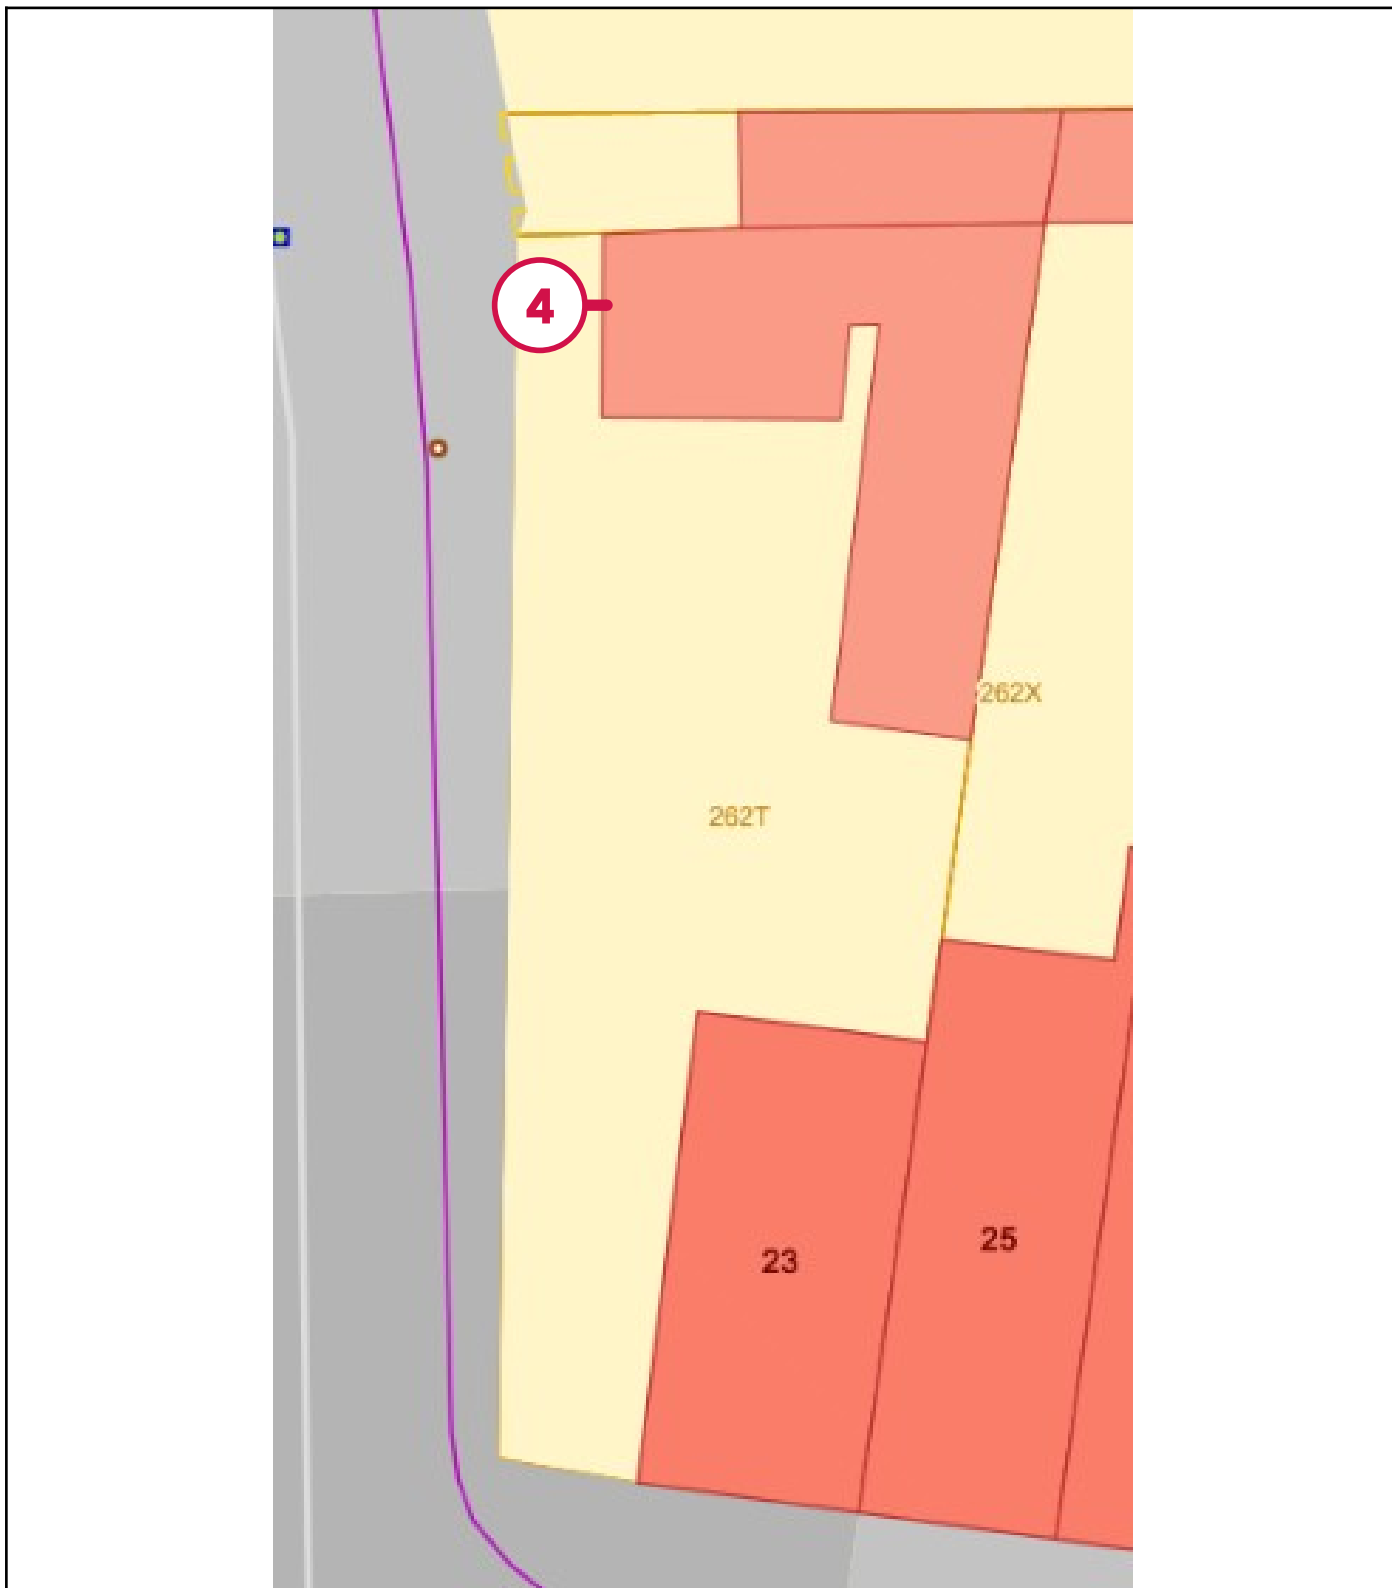
## Plan 3.1: Vaststellingen buiten de constructies

4. Asbesthoudende platen tuin

Asbestmateriaal

Dringend verwijderen
