Asbestinventarisatetest

Zwarthoutstraat 11, 2550 Kontich

Attestnummer : 20230715-000041.000

Uitgegeven op : 15.07.2023

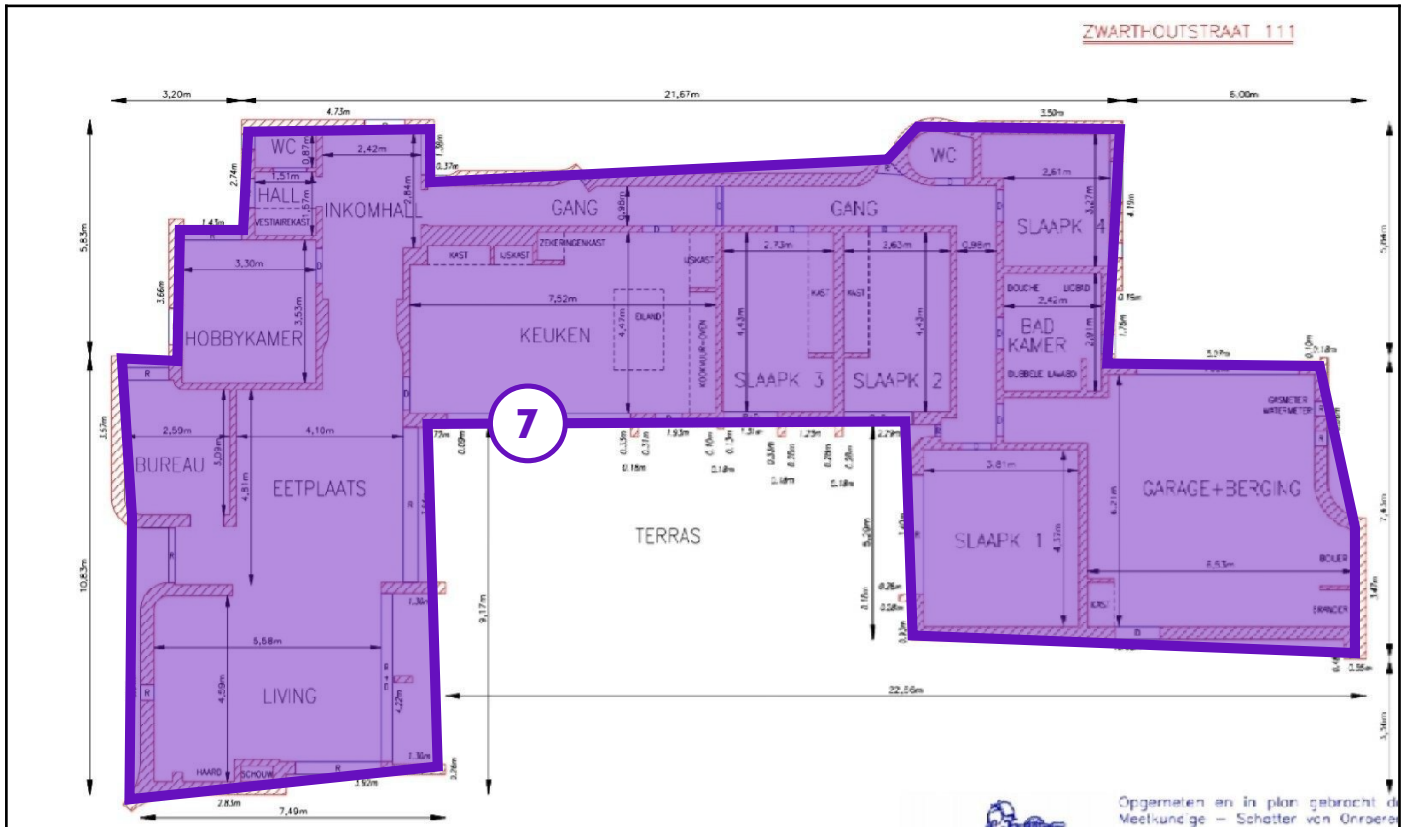
Plan 1.1: Gelijkvloers

Beschrijving	Type	Actie
7. Valse plafonds woning	Advies	-

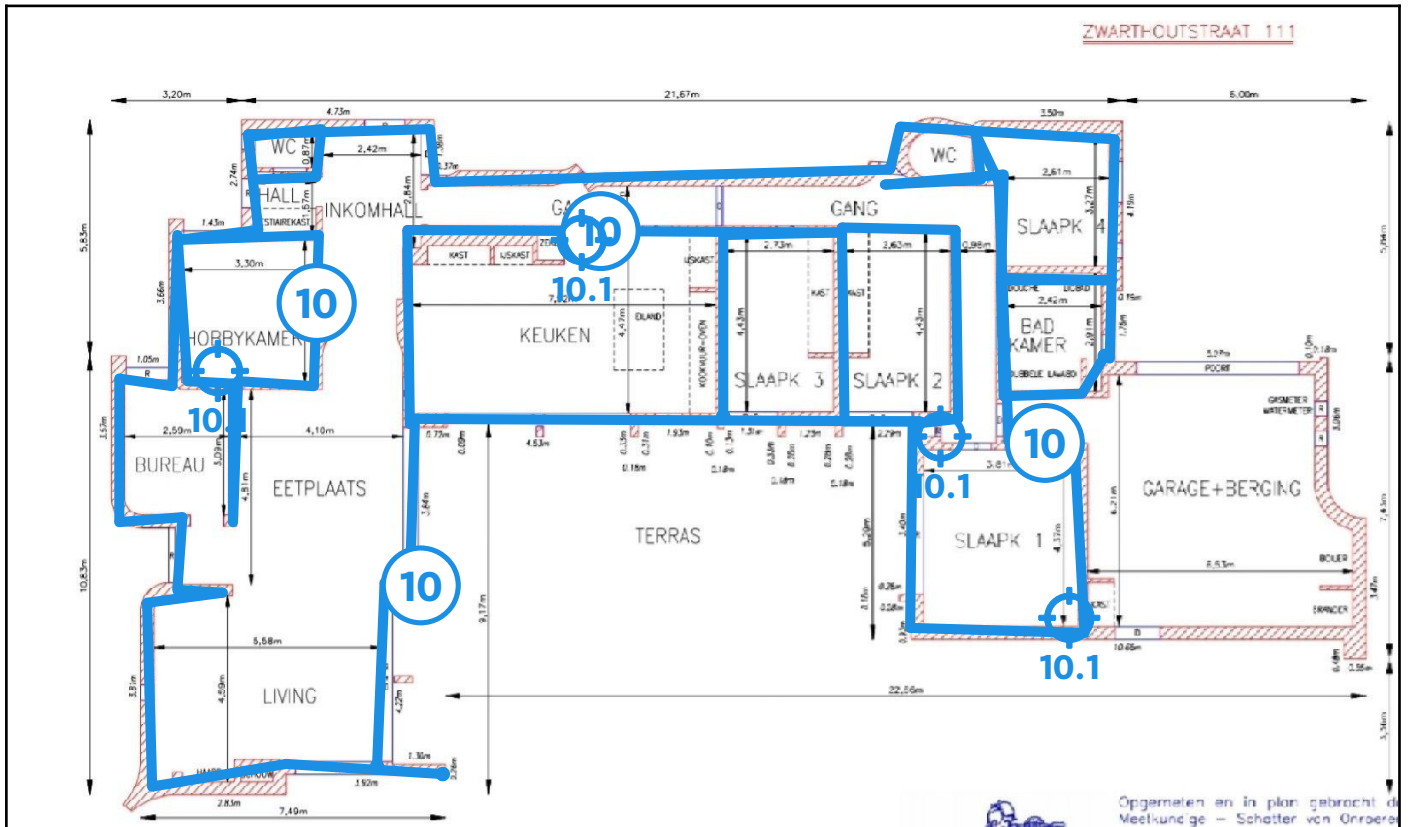
Plan 1.2: Gelijkvloers

Beschrijving	Type	Actie
10. Pleisterwerk binnenmuren woning	Geen asbest	-
10.1 Code: 5.1	Mengmonster	-

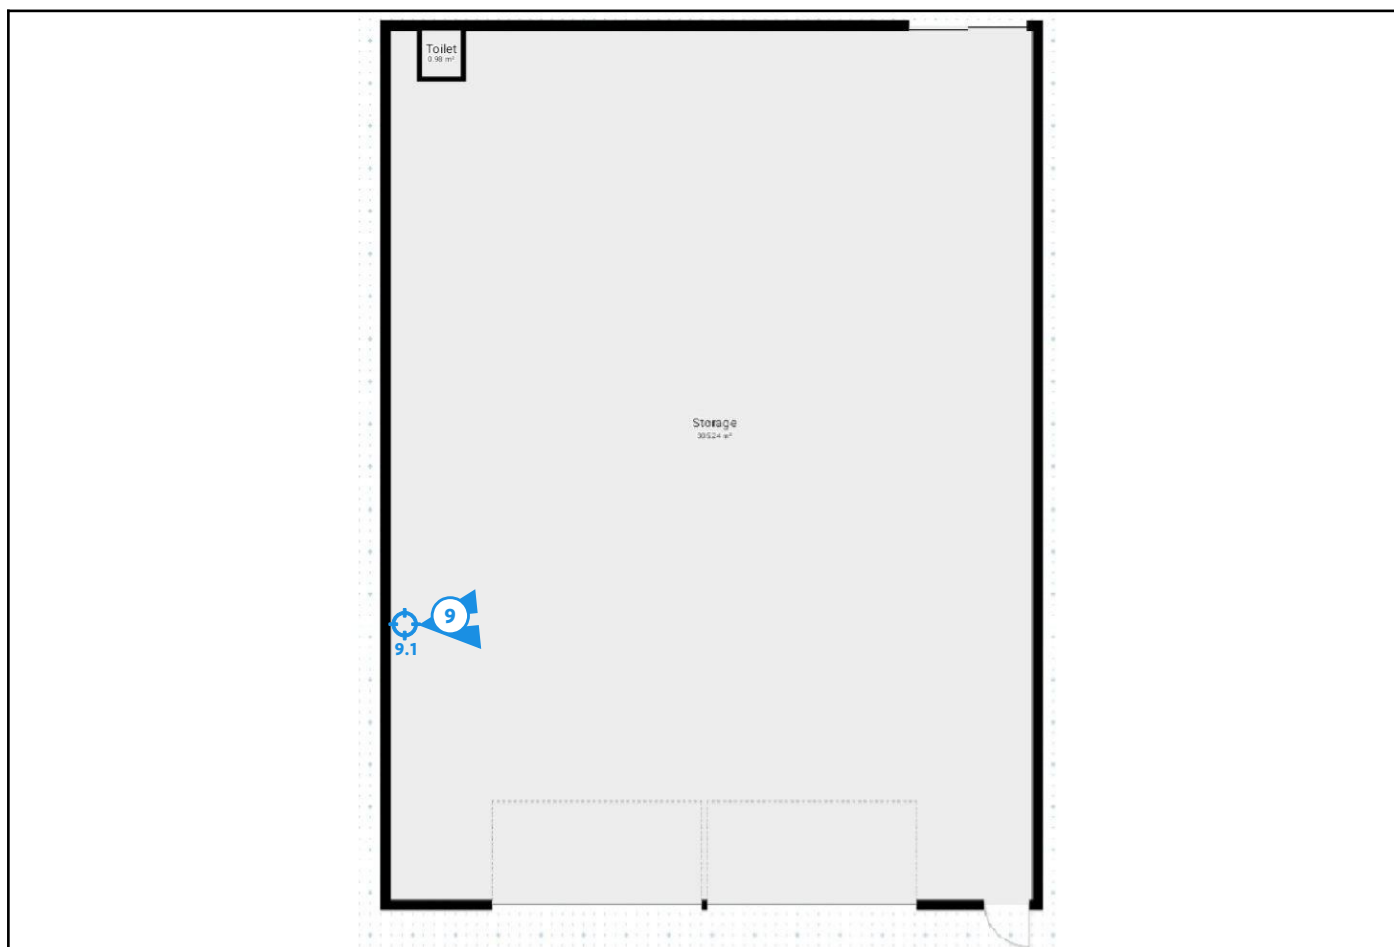
Plan 3.1: Loods 1

Beschrijving	Type	Actie
9. Bitumen onderkant wasbak keuken loods 1	Geen asbest	-
9.1 Code: 8.1	Puntmonster	-

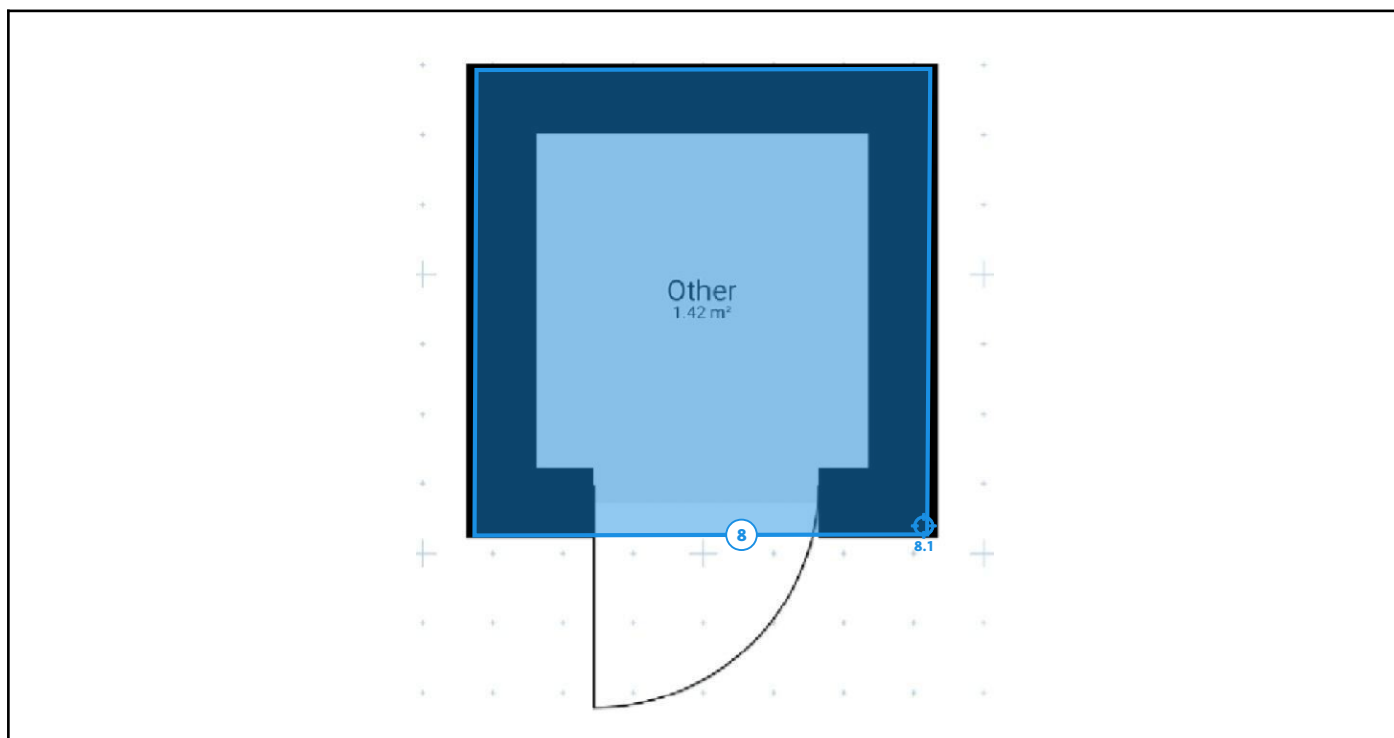
Plan 8.1: Technische ruimte

Beschrijving	Type	Actie
8. Roofing plat dak technische ruimte	Geen asbest	-
8.1 Code: 6.1	Puntmonster	-
