Asbestinventarisatetest

Jeroen Boschlaan 9, 2840 Rumst

Attestnummer : 20241019-000065.000

Uitgegeven op : 19.10.2024

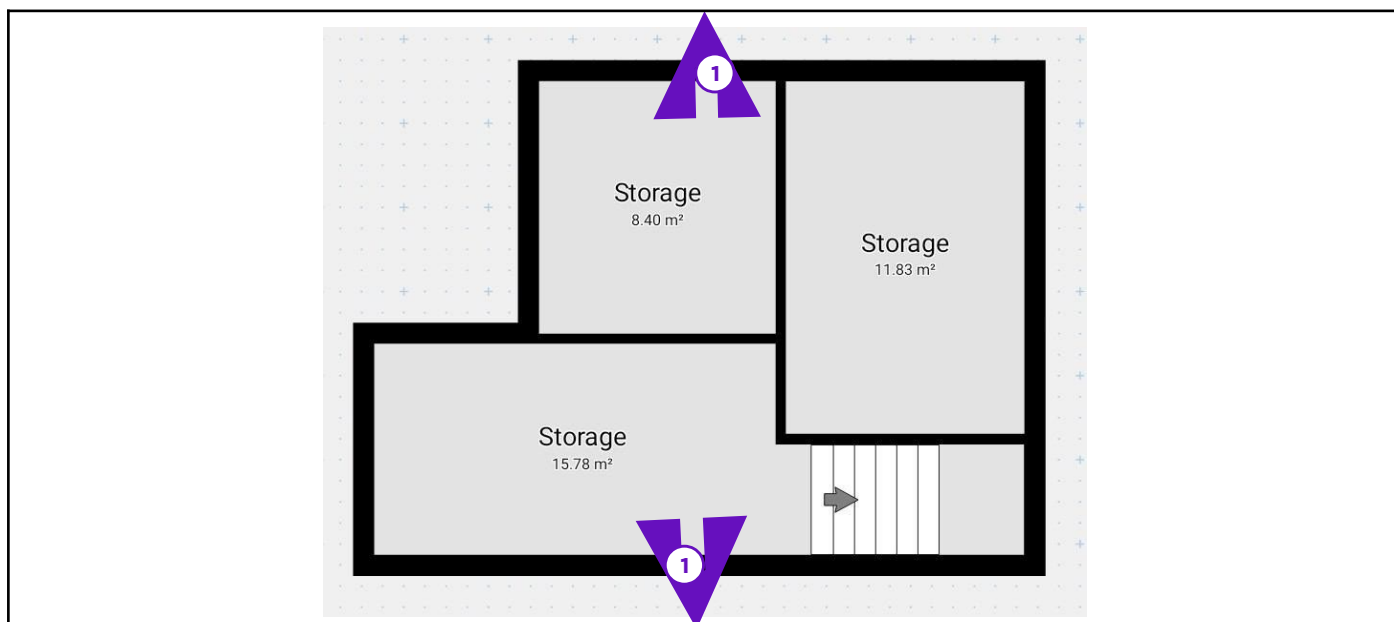
Plan 1.1: Kelder

Beschrijving	Type	Actie
1. Kruipkelders woning	Beperking	-

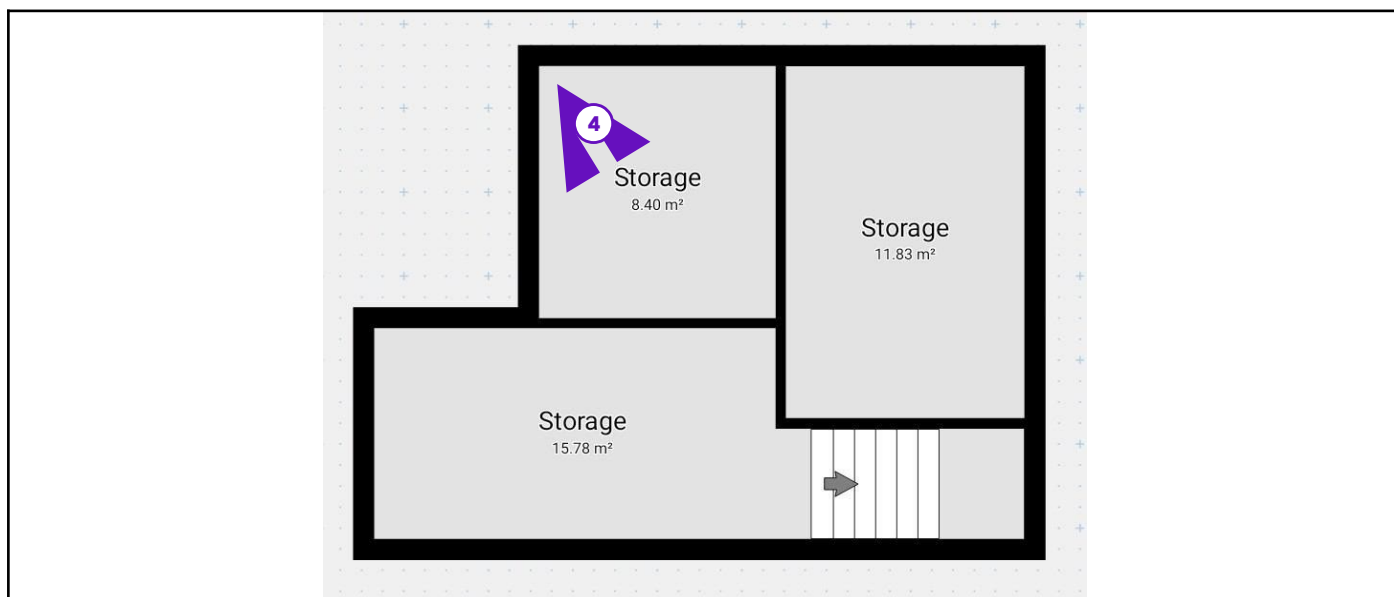
Plan 1.2: Kelder

Beschrijving	Type	Actie
4. Rookgaskanaal ketel kelder	Advies	-

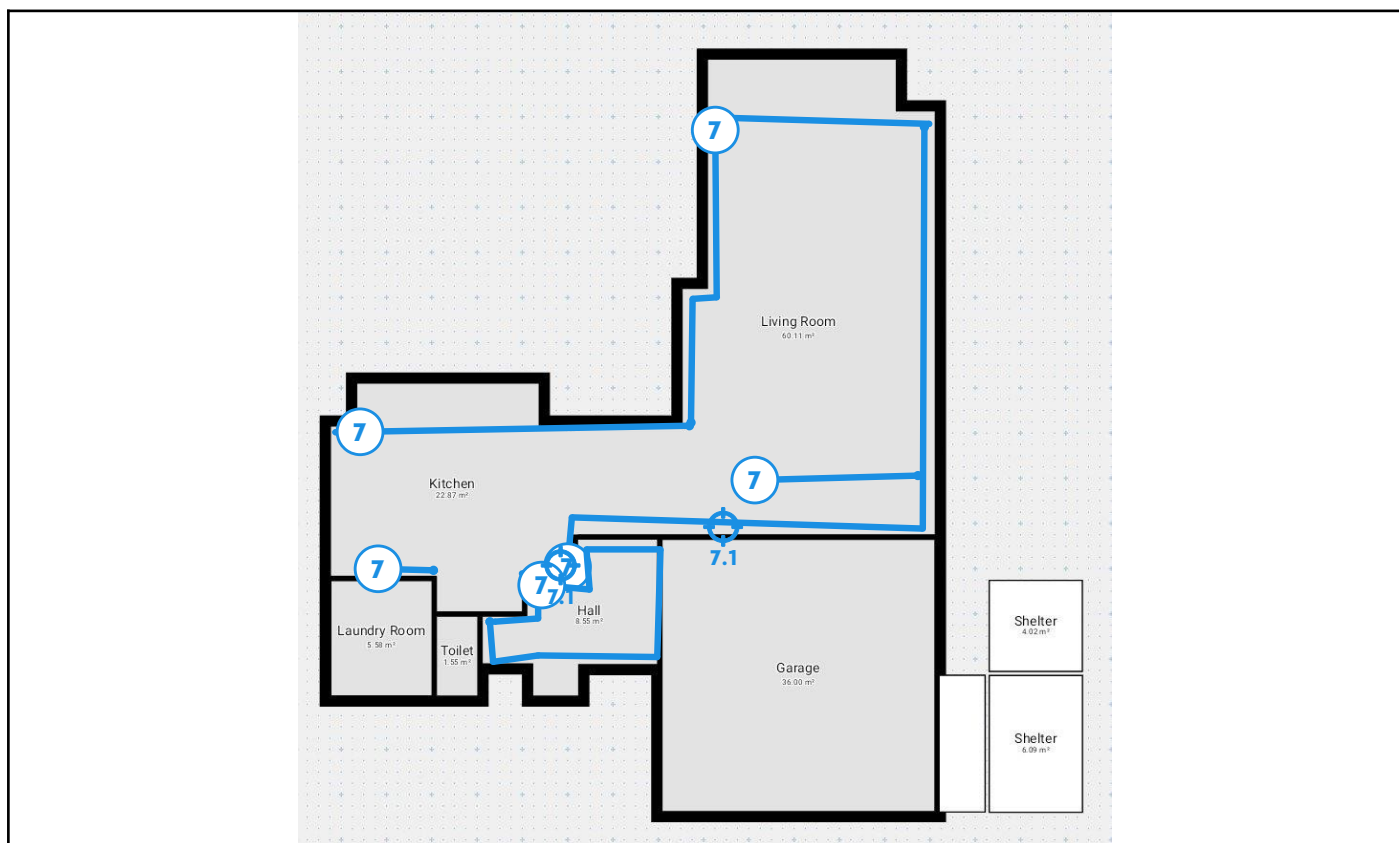
Plan 1.3: Gelijkvloers

Beschrijving	Type	Actie
7. Pleisterwerk binnenmuren woning	Geen asbest	-
7.1 Code: 1.1	Mengmonster	-

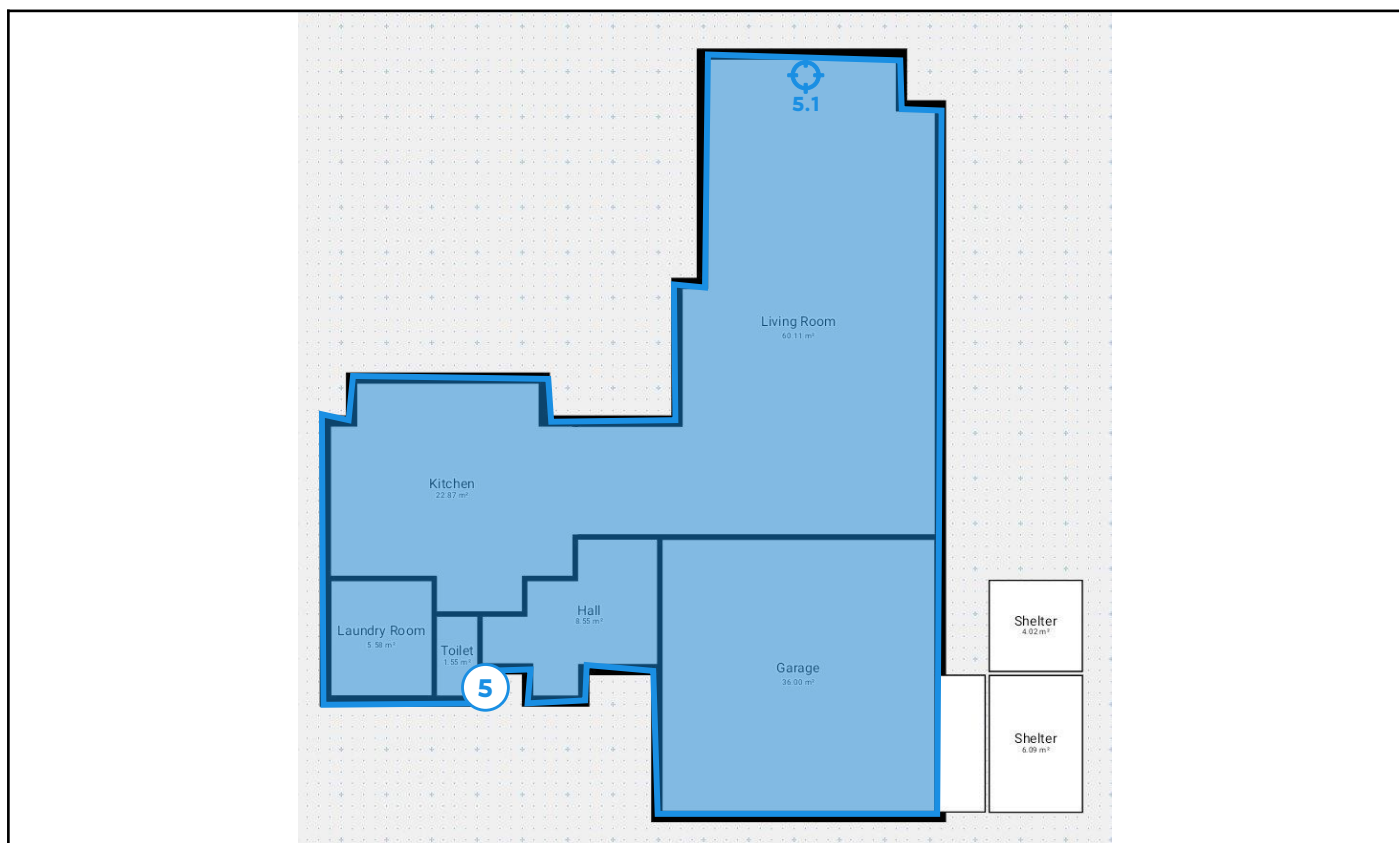
Plan 1.4: Gelijkvloers

Beschrijving	Type	Actie
5. Onderdak hellend dak woning	Geen asbest	-
5.1 Code: 3.1	Puntmonster	-

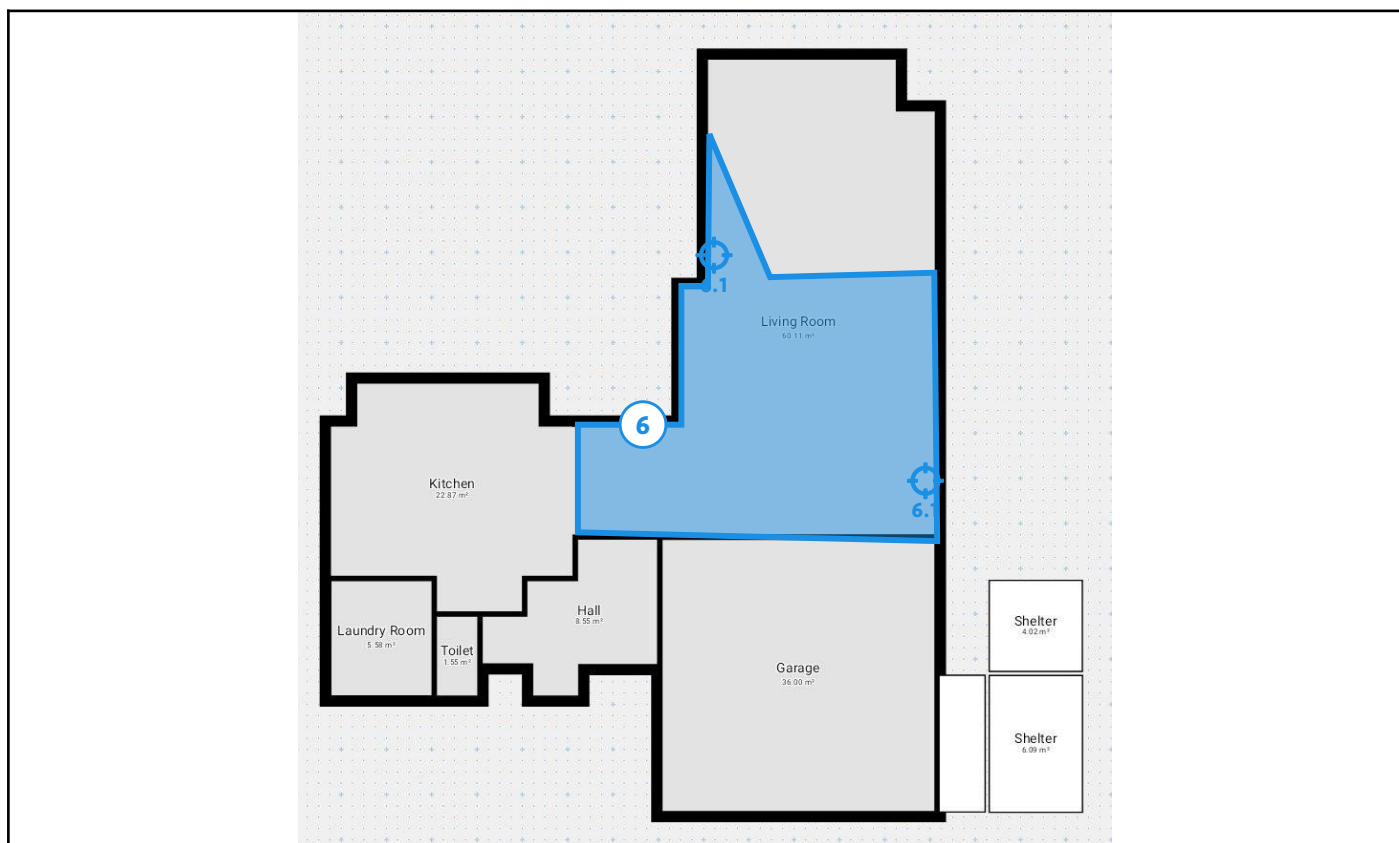
Plan 1.5: Gelijkvloers

Beschrijving	Type	Actie
6. Pleisterwerk plafonds woning	Geen asbest	-
6.1 Code: 2.1	Mengmonster	-

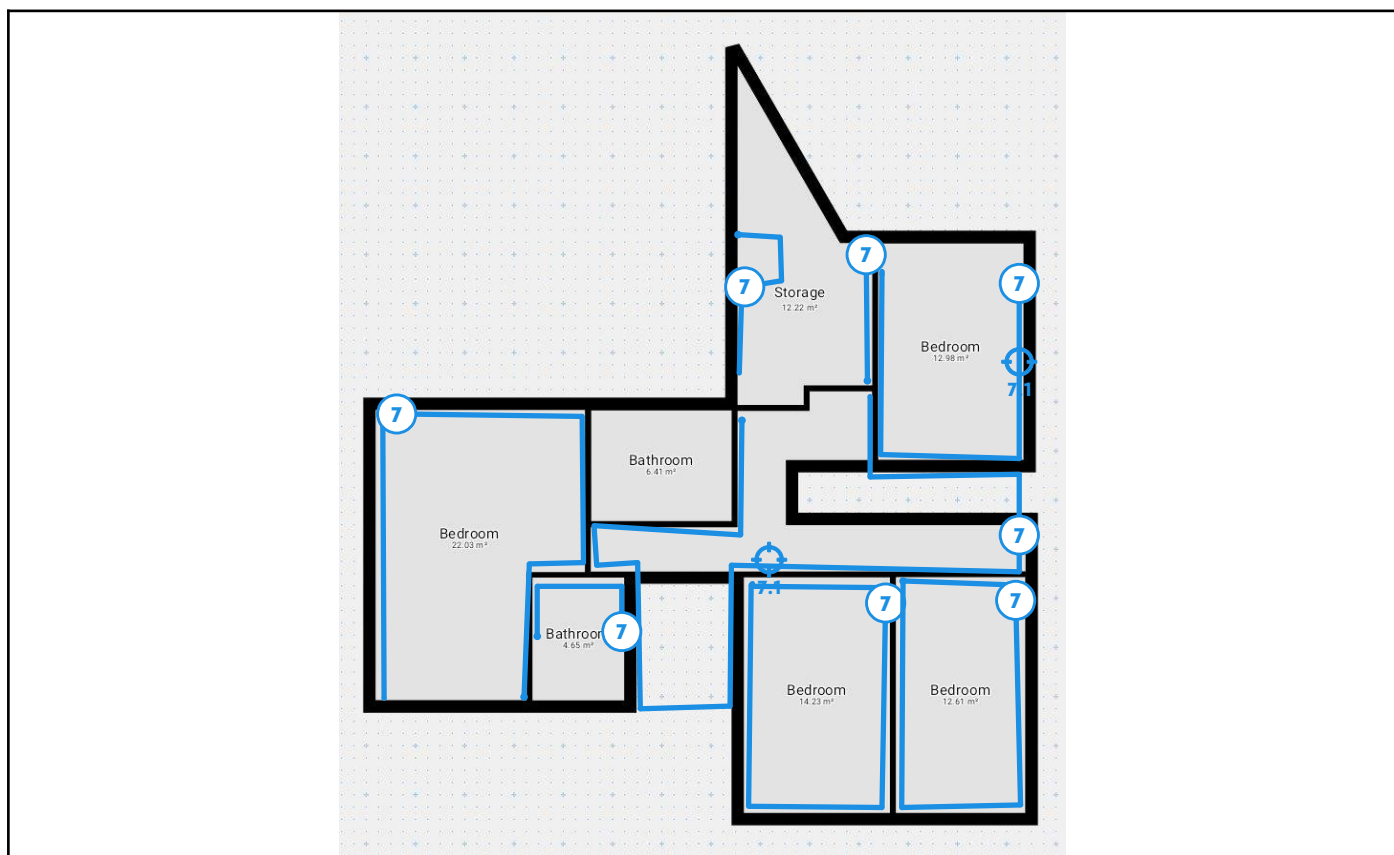
Plan 1.6: Eerste verdieping

Beschrijving	Type	Actie
7. Pleisterwerk binnenmuren woning	Geen asbest	-
7.1 Code: 1.1	Mengmonster	-

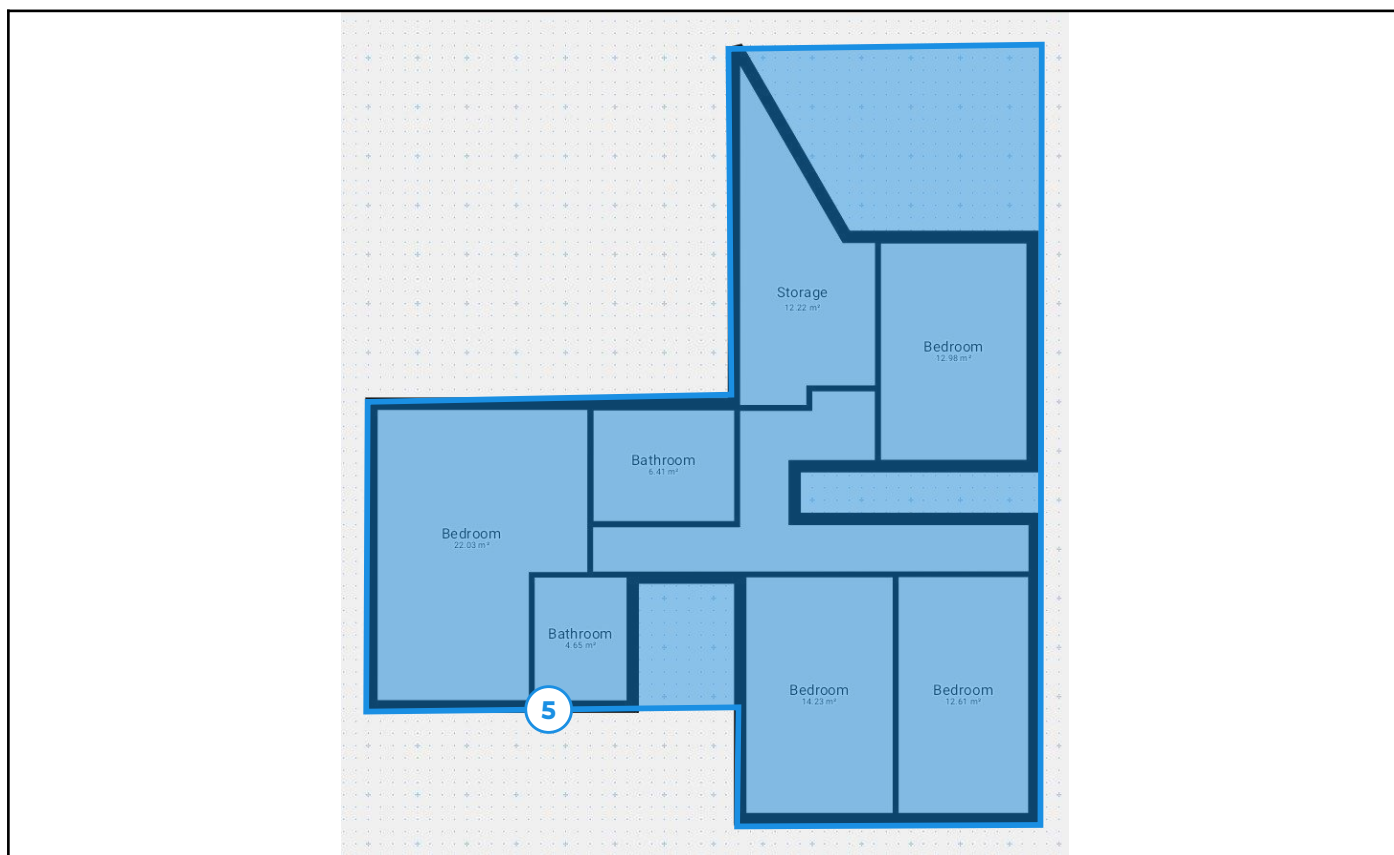
Plan 1.7: Eerste verdieping

Beschrijving	Type	Actie
5. Onderdak hellend dak woning	Geen asbest	-

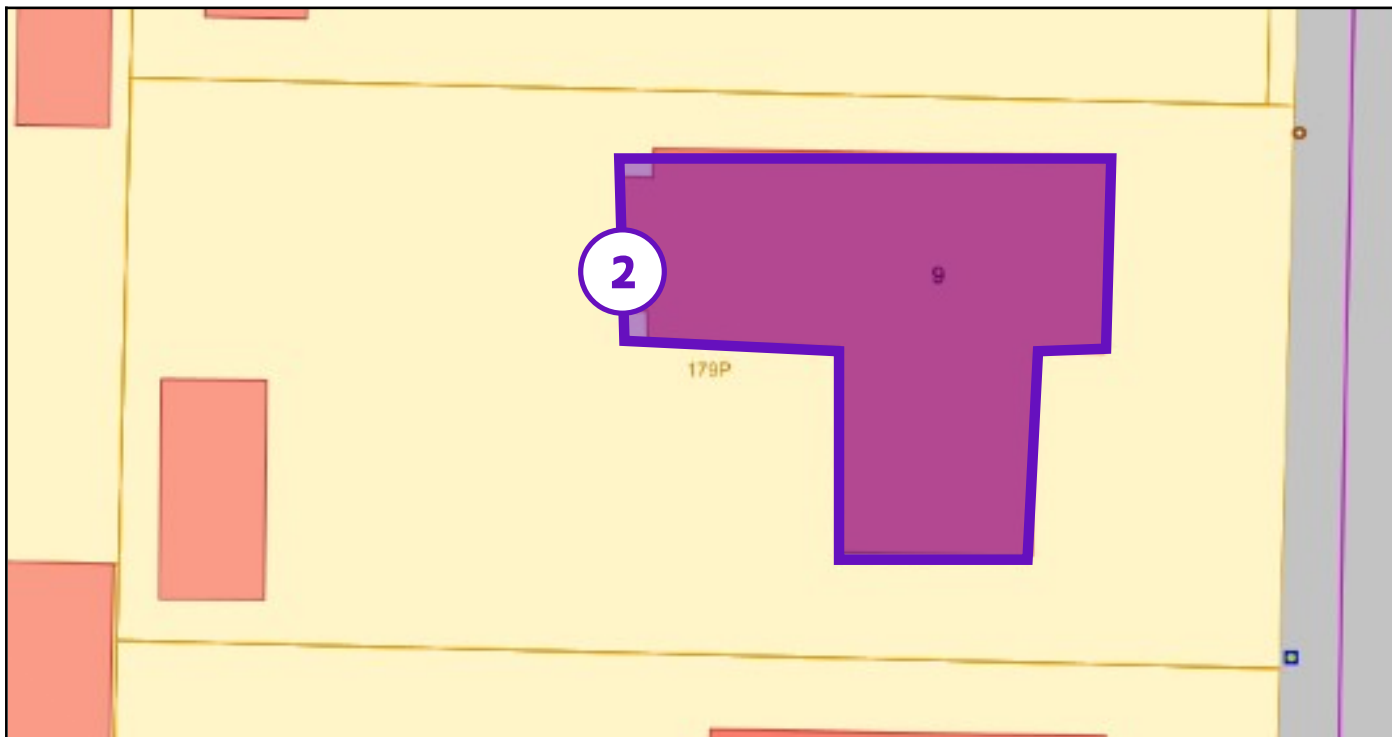
Plan 3.1: Vaststellingen buiten de constructies

Beschrijving	Type	Actie
2. (Afvoer)leidingen woning	Advies	-
