# Asbestinventarisatetest

Antwerpsesteenweg 31, 2550 Kontich

Attestnummer : **20240905-000258.000**

Uitgegeven op : **05.09.2024**

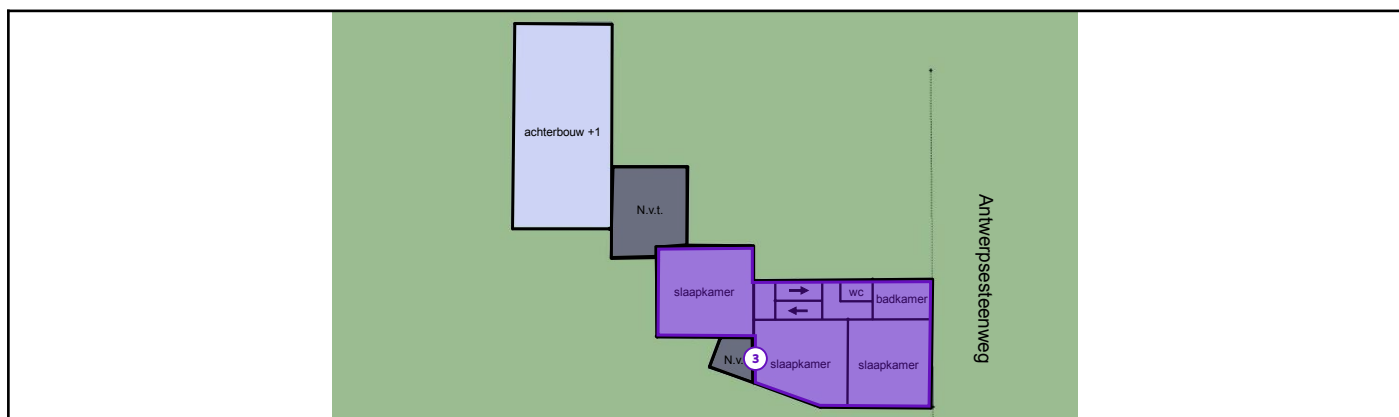
## Plan 1.3: Hoofdgebouw plan +1

Beschrijving	Type	Actie
3. Renovatie: nieuwe bepleistering en/of gipskartonplaten wanden plafonds	Advies	-

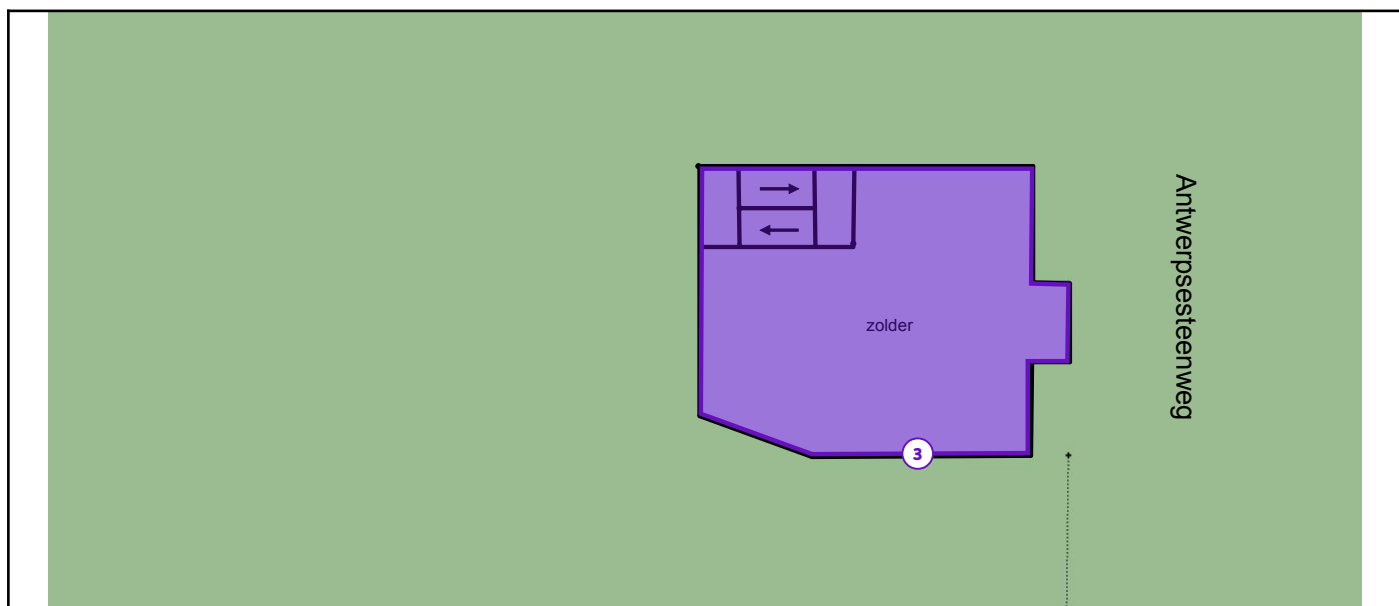
## Plan 1.4: Hoofdgebouw plan +2

Beschrijving	Type	Actie
3. Renovatie: nieuwe bepleistering en/of gipskartonplaten wanden plafonds	Advies	-
