Asbestinventarisatetest

Kiliaanstraat 70, 2570 Duffel

Attestnummer : 20241001-000301.000

Niet-asbestveilig

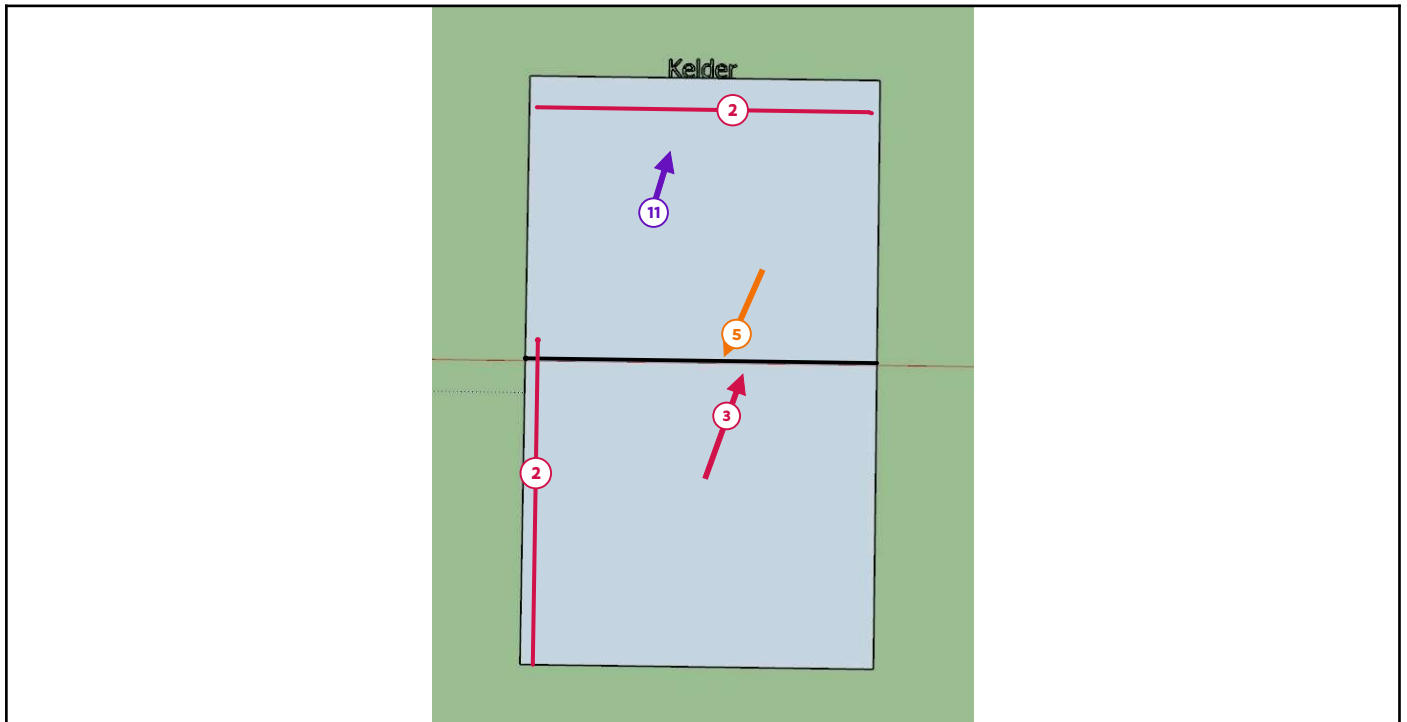
Plan 1.1: Kelder

Beschrijving	Type	Actie
2. Thermische isolatie	Asbestmateriaal	Dringend verwijderen
3. Doorvoerbuis waterleiding	Asbestmateriaal	Dringend maatregelen nemen
5. Bakeliet elektriciteitsmeter	Asbestmateriaal	Verwijderen
11. Stookolieketel	Advies	-

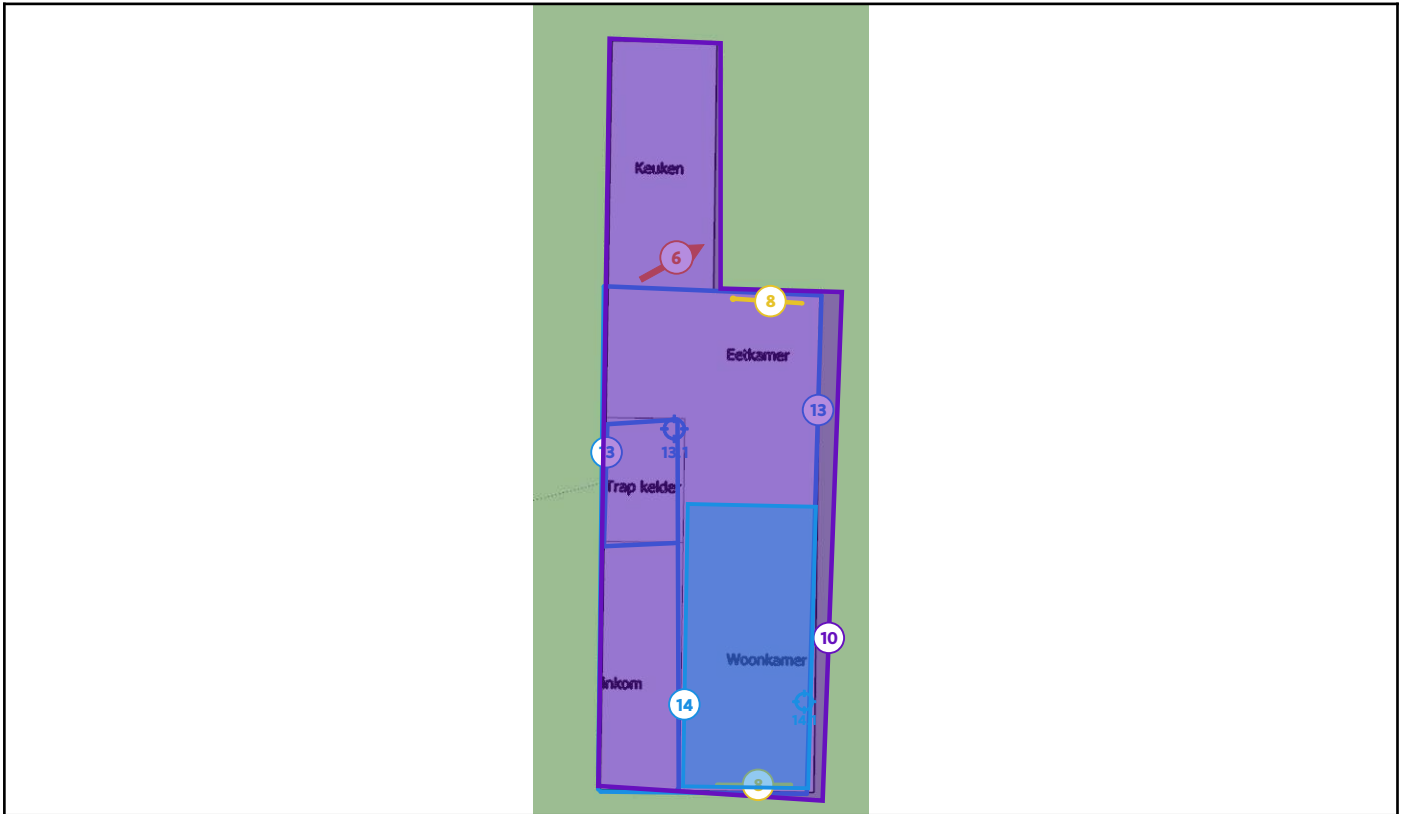
Plan 1.2: GLV

Beschrijving	Type	Actie
6. Coating lavabo	Asbestmateriaal	Verwijderen
8. Dichtingen radiatoren	Asbestmateriaal	Zorgvuldig beheren
10. Niet asbest verdacht pleister plafond	Advies	-
13. Pleisterwerk muren	Geen asbest	-
13.1 Code: 30/09/24-D1	Mengmonster	-
14. Vloer tegels	Geen asbest	-
14.1 Code: 30/9/24-D2	Puntmonster	-

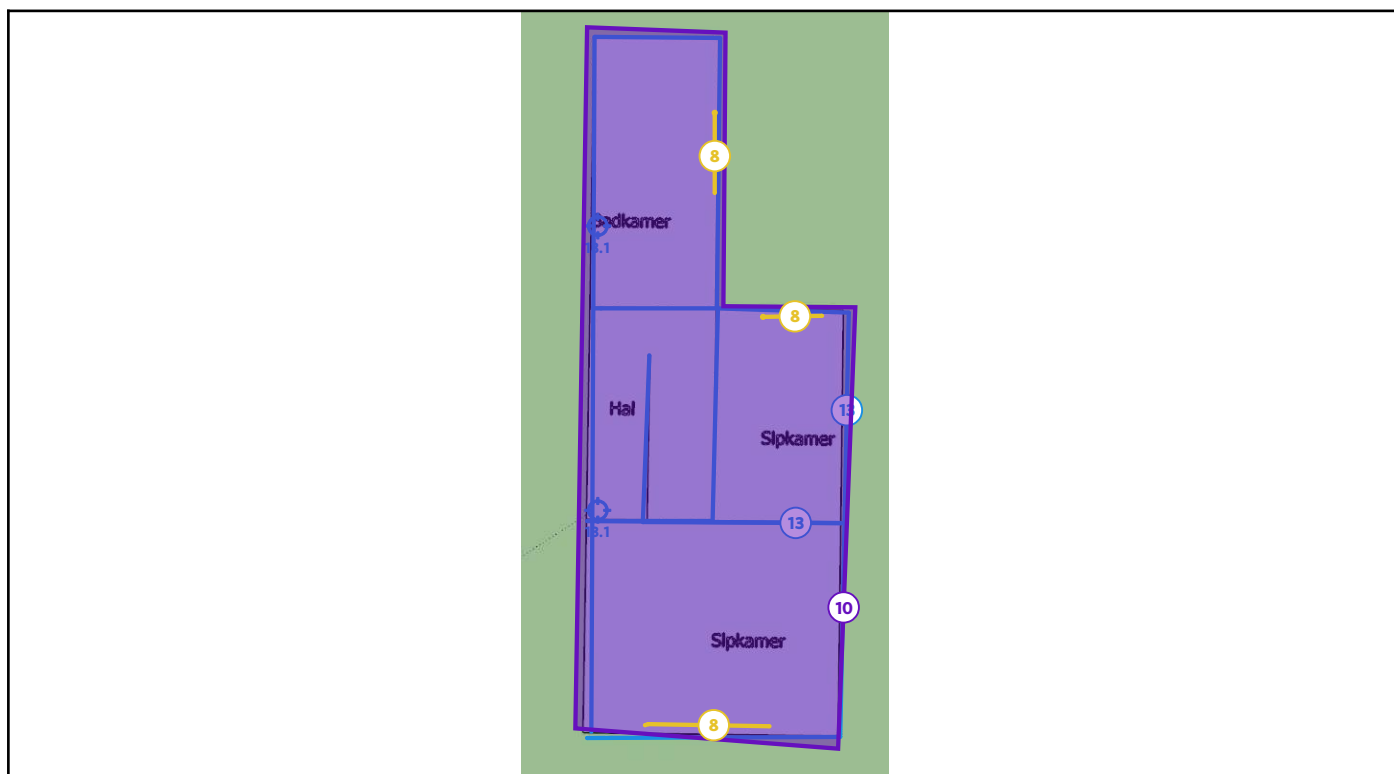
Plan 1.3: V1

Beschrijving	Type	Actie
8. Dichtingen radiatoren	Asbestmateriaal	Zorgvuldig beheren
10. Niet asbest verdacht pleister plafond	Advies	-
13. Pleisterwerk muren	Geen asbest	-
13.1 Code: 30/09/24-D1	Mengmonster	-

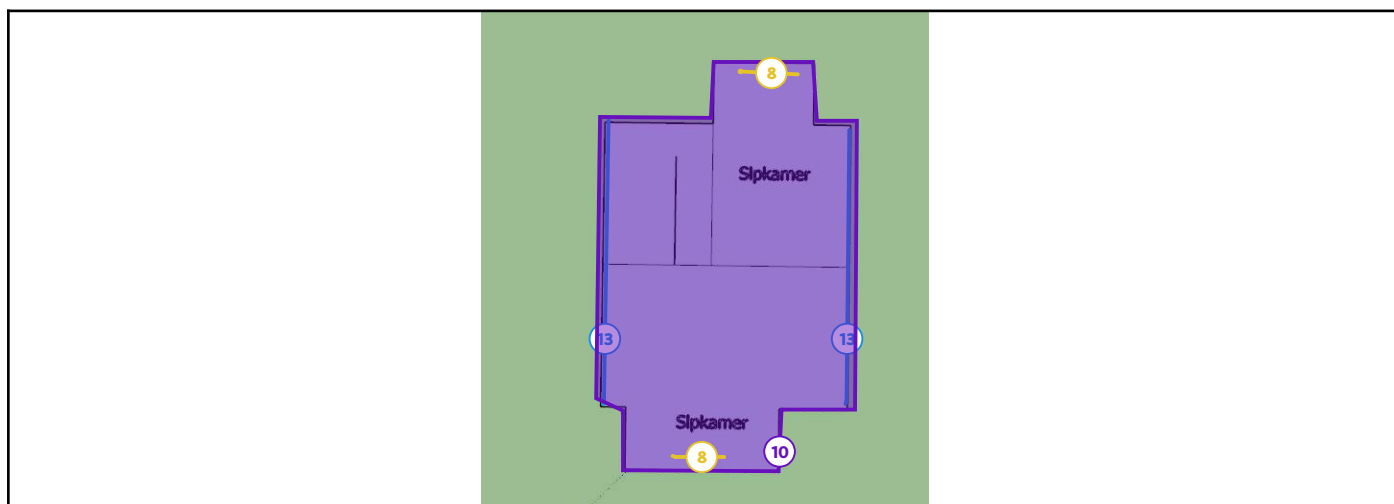
Plan 1.4: V2

Beschrijving	Type	Actie
8. Dichtingen radiatoren	Asbestmateriaal	Zorgvuldig beheren
10. Niet asbest verdacht pleister plafond	Advies	-
13. Pleisterwerk muren	Geen asbest	-

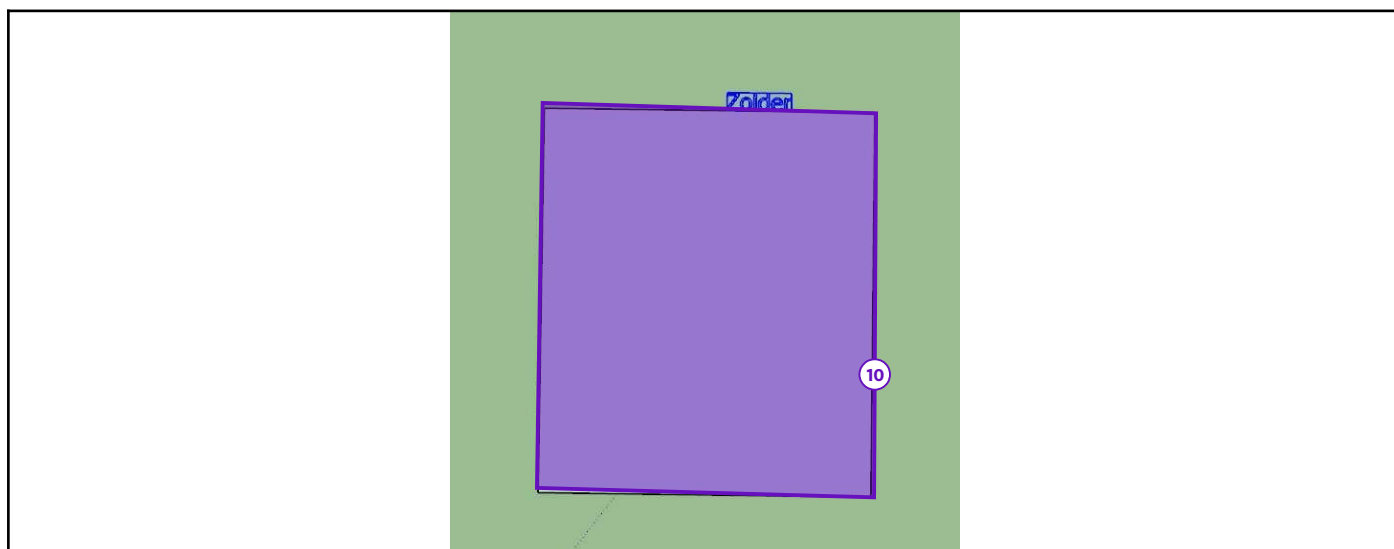
Plan 1.5: Zolder

Beschrijving	Type	Actie
10. Niet asbest verdacht pleister plafond	Advies	-

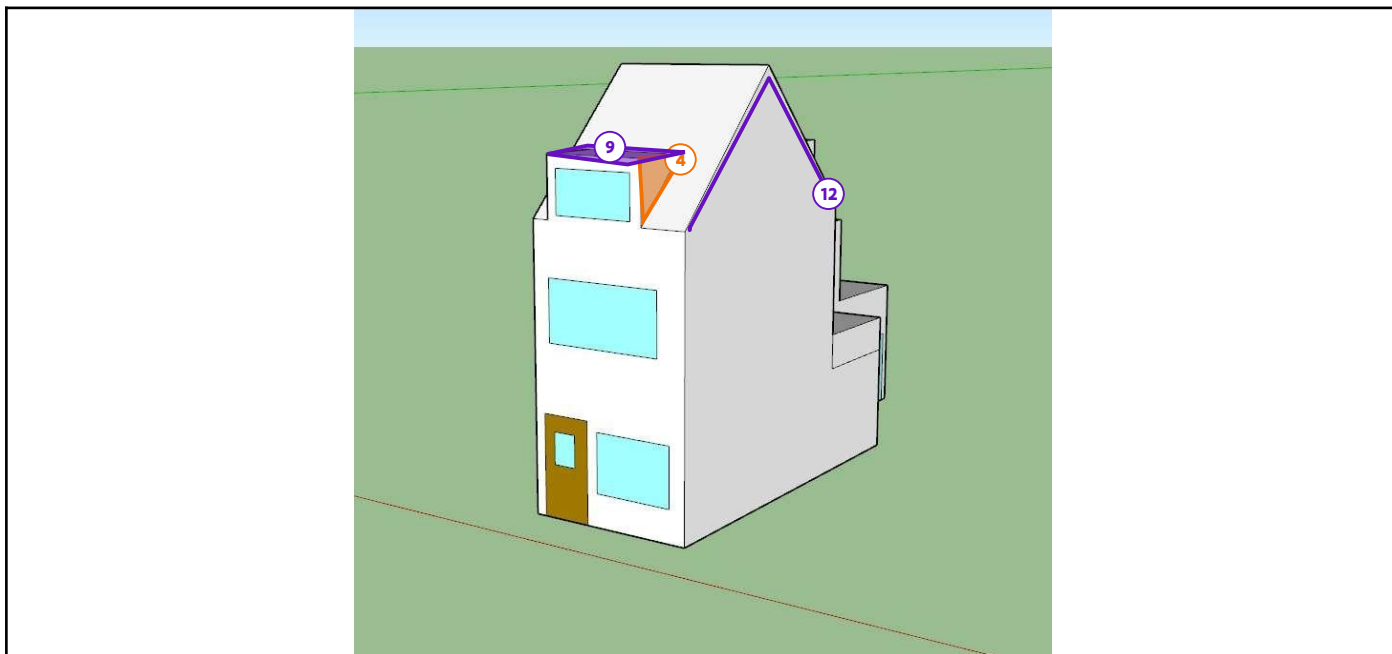
Plan 1.6: Voor-linkergevel

Beschrijving	Type	Actie
4. Leien zijgevel dakkapel	Asbestmateriaal	Verwijderen
9. Platte daken	Beperking	-
12. Onderdak niet zichtbaar	Advies	-

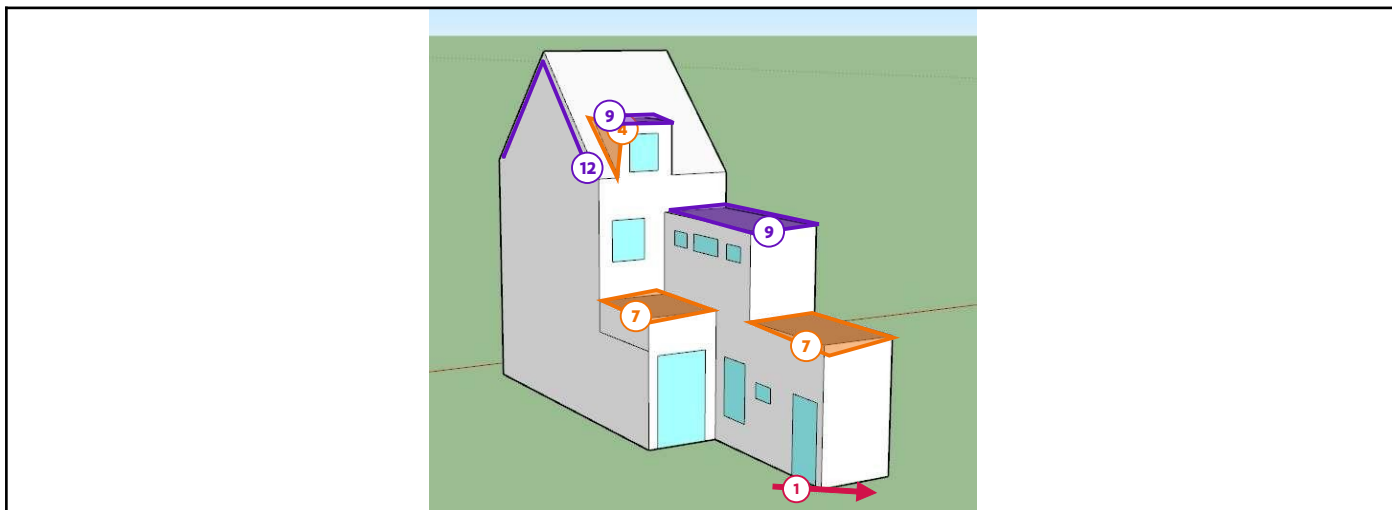
Plan 1.7: Achtergevel

Beschrijving	Type	Actie
1. Mastiek op oude ramen	Asbestmateriaal	Dringend verwijderen
4. Leien zijgevel dakkapel	Asbestmateriaal	Verwijderen
7. Roofing	Asbestmateriaal	Verwijderen
9. Platte daken	Beperking	-
12. Onderdak niet zichtbaar	Advies	-

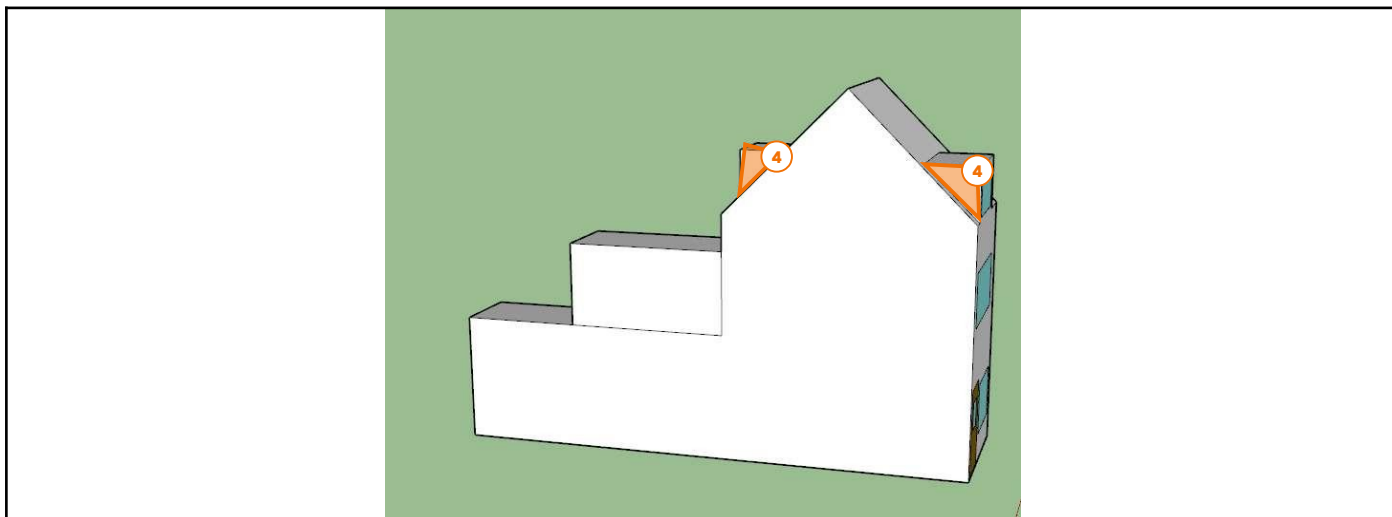
Plan 1.8: Rechtergevel

Beschrijving	Type	Actie
4. Leien zijgevel dakkapel	Asbestmateriaal	Verwijderen
