# Asbestinventarisatetest

Steenweg op Waarloos 8, 2840 Rumst

Attestnummer : 20241126-000377.000

Uitgegeven op : 26.11.2024

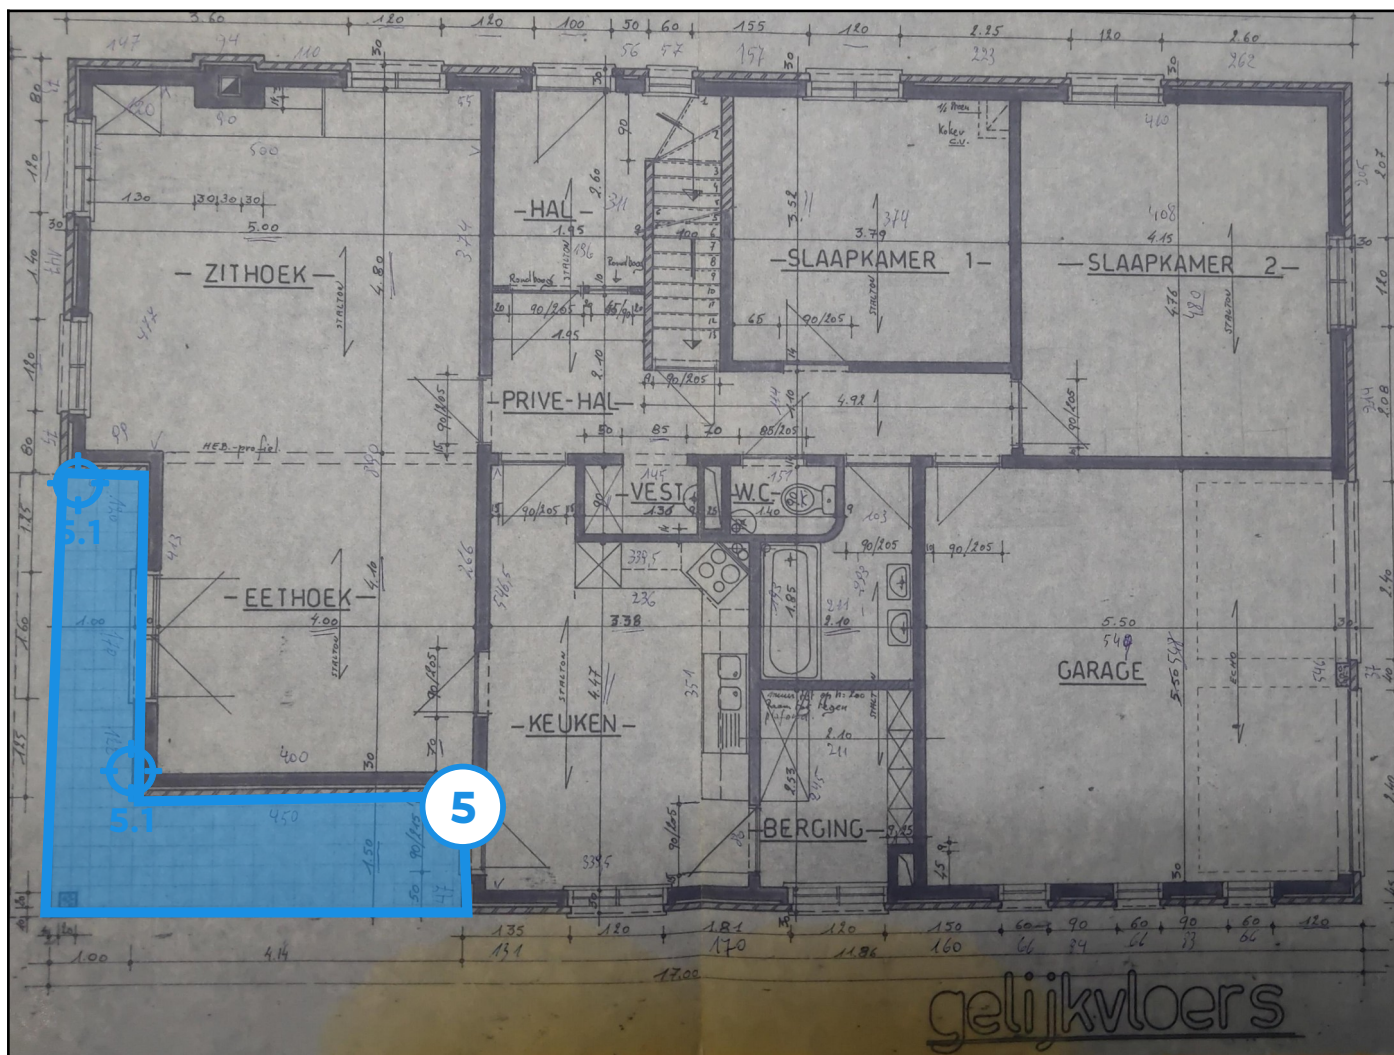
# Plan 1.2: Gelijkvloers

Beschrijving	Type	Actie
5. Crepi plafond afdak	Geen asbest	-
5.1 Code: 3.1	Mengmonster	-

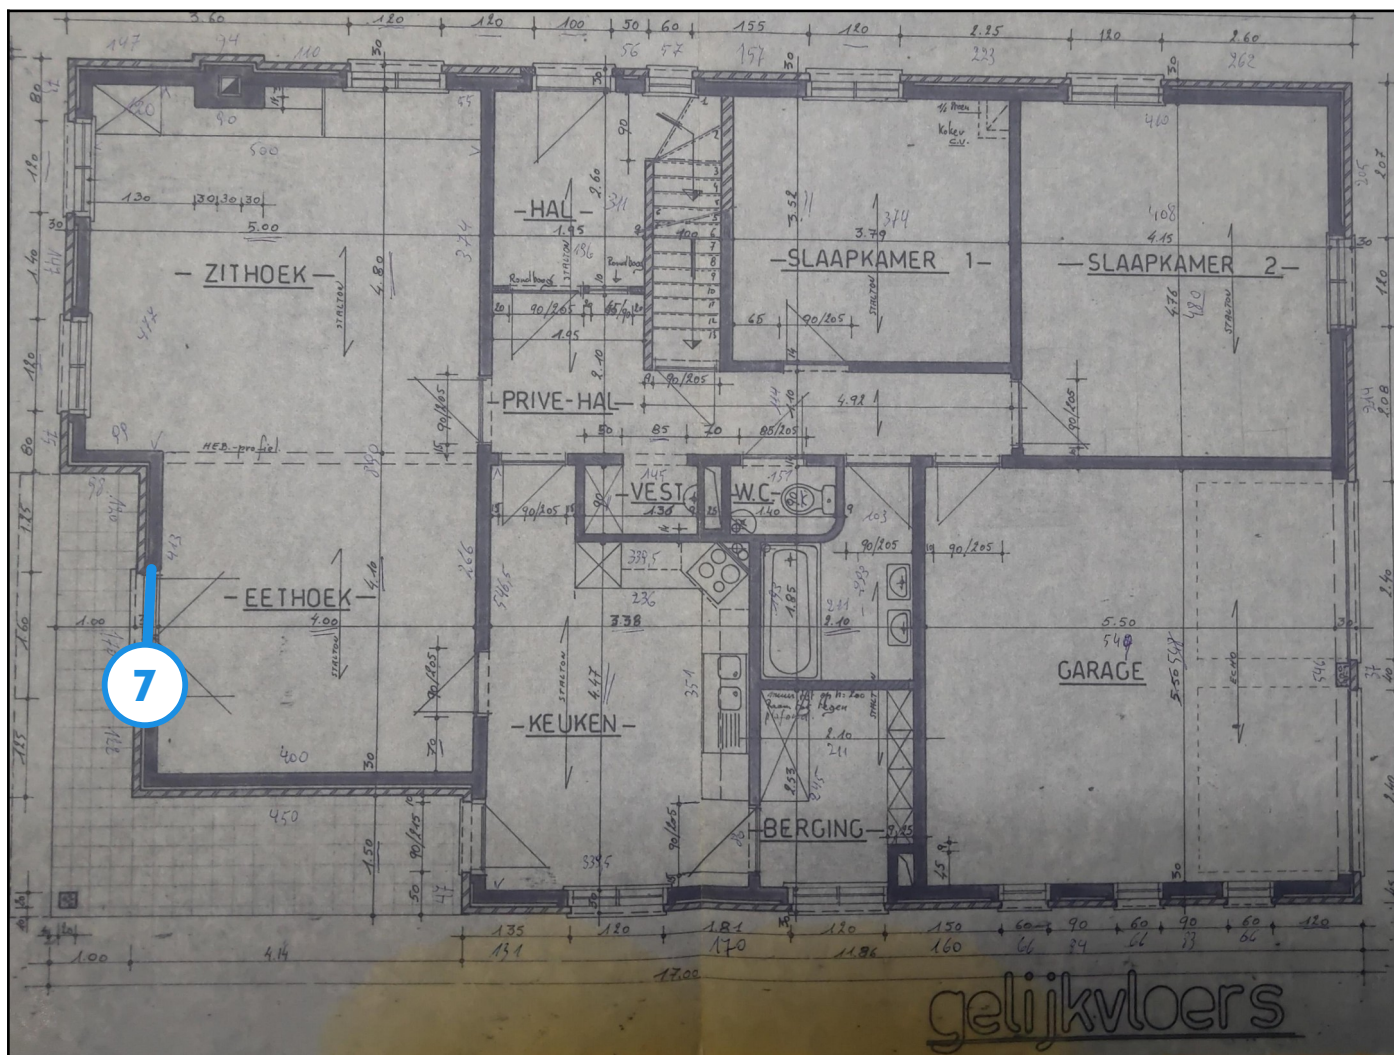
# Plan 1.3: Gelijkvloers

Beschrijving	Type	Actie
7. Mastiek tussen schrijnwerk en metselwerk achterzijde woning	Geen asbest	-

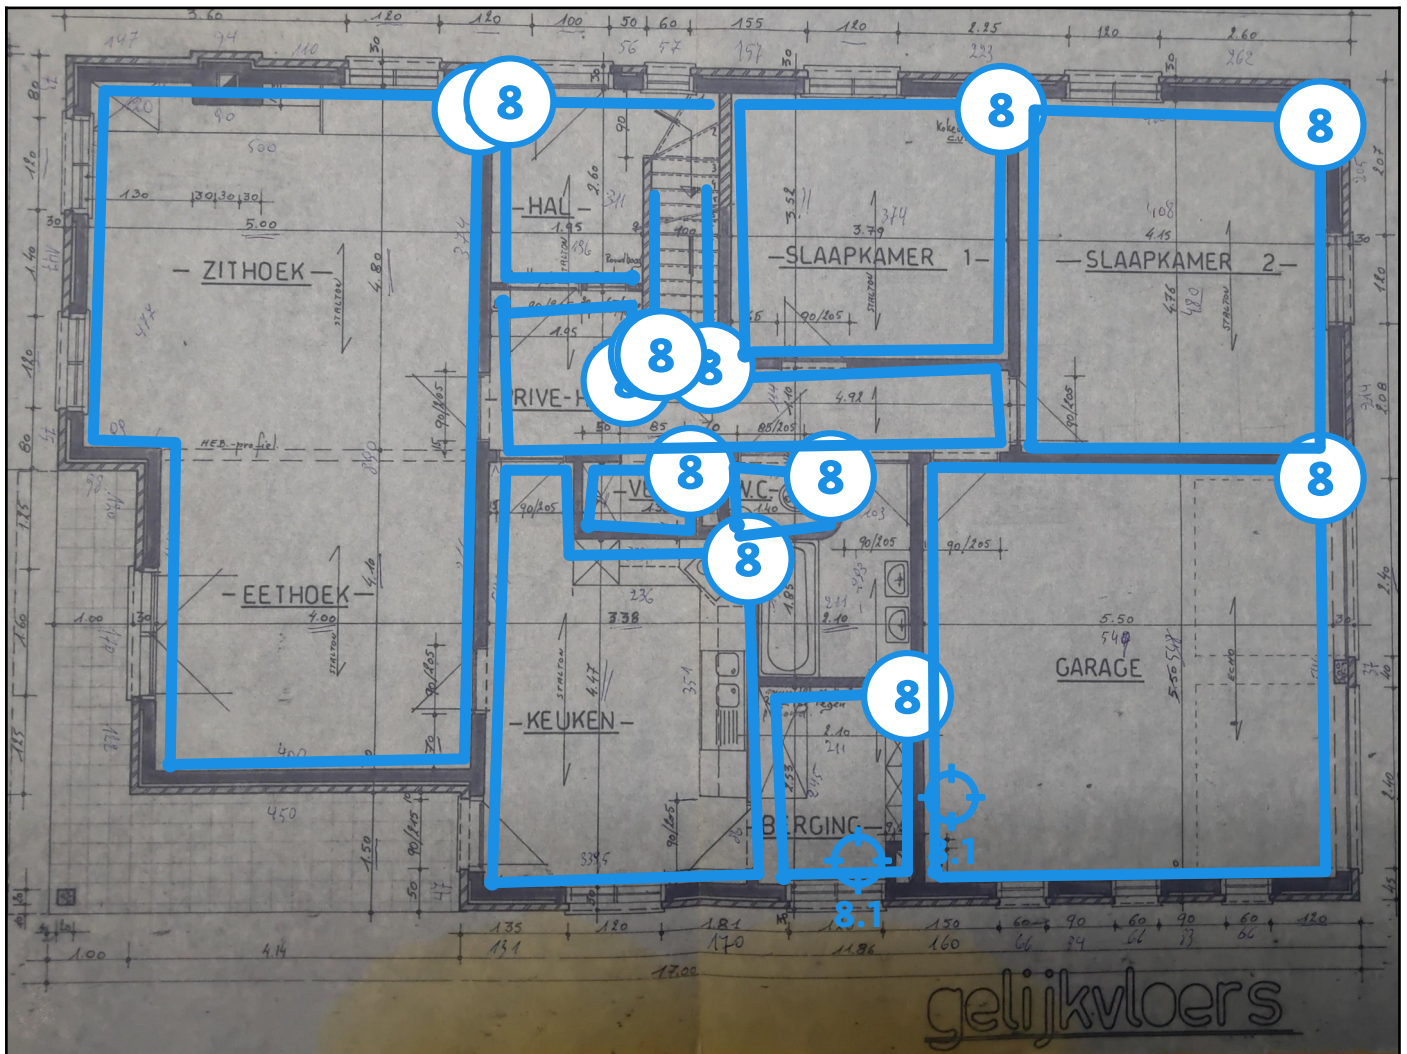
# Plan 1.4: Gelijkvloers

Beschrijving	Type	Actie
8. Pleisterwerk binnenmuren woning	Geen asbest	-
8.1 Code: 1.1	Mengmonster	-

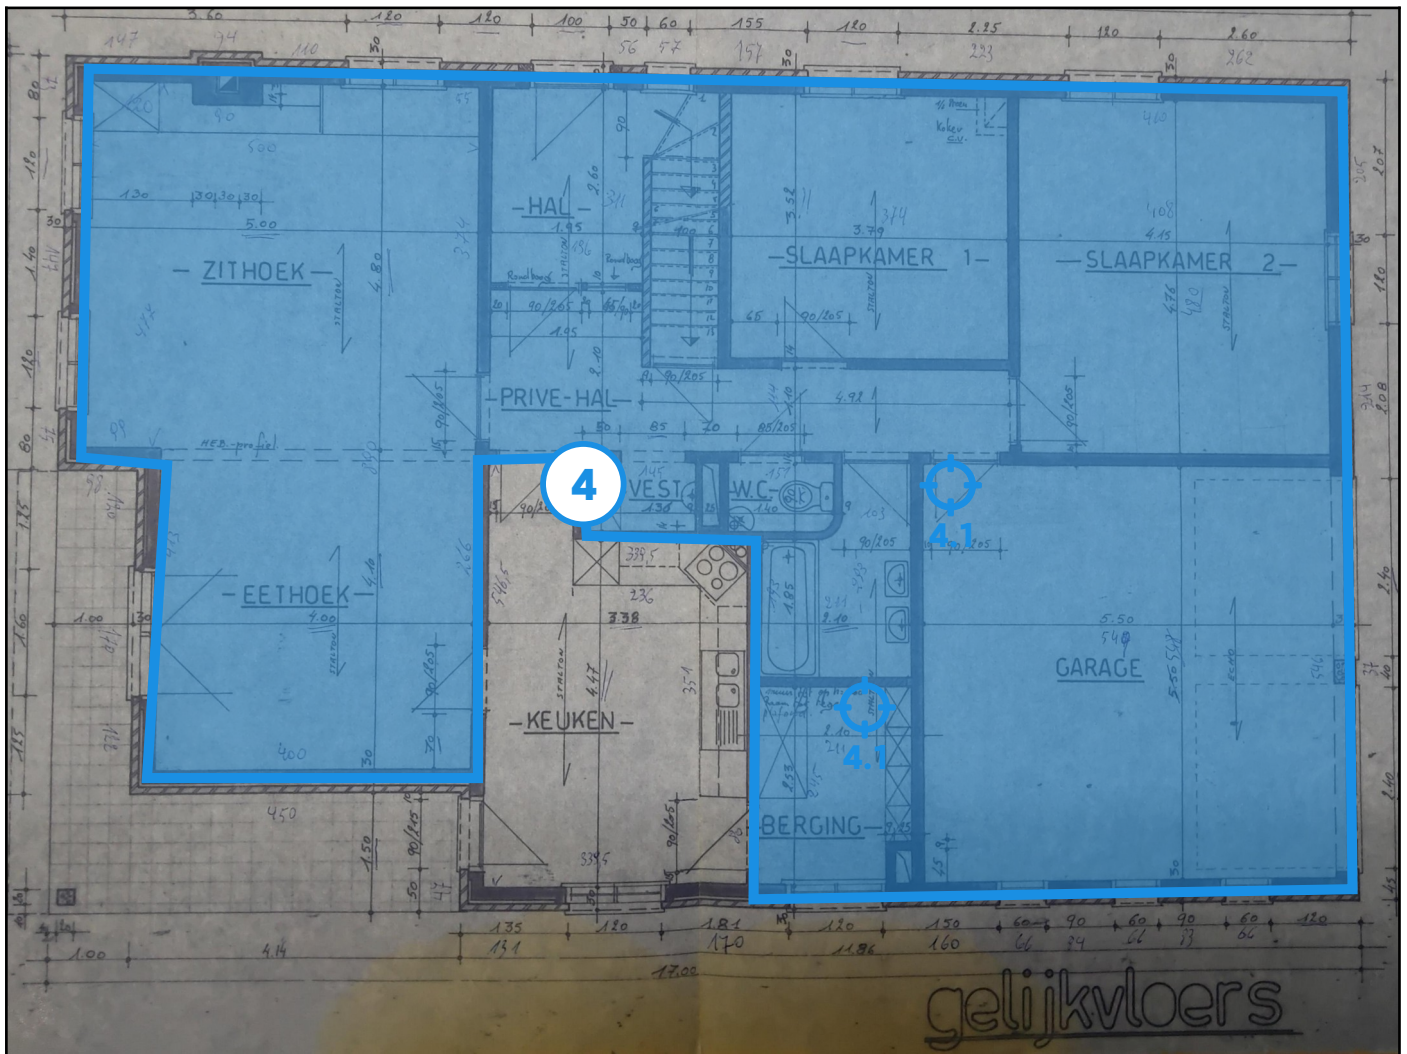
# Plan 1.5: Gelijkvloers

Beschrijving	Type	Actie
4. Pleisterwerk plafonds woning	Geen asbest	-
4.1 Code: 2.1	Mengmonster	-

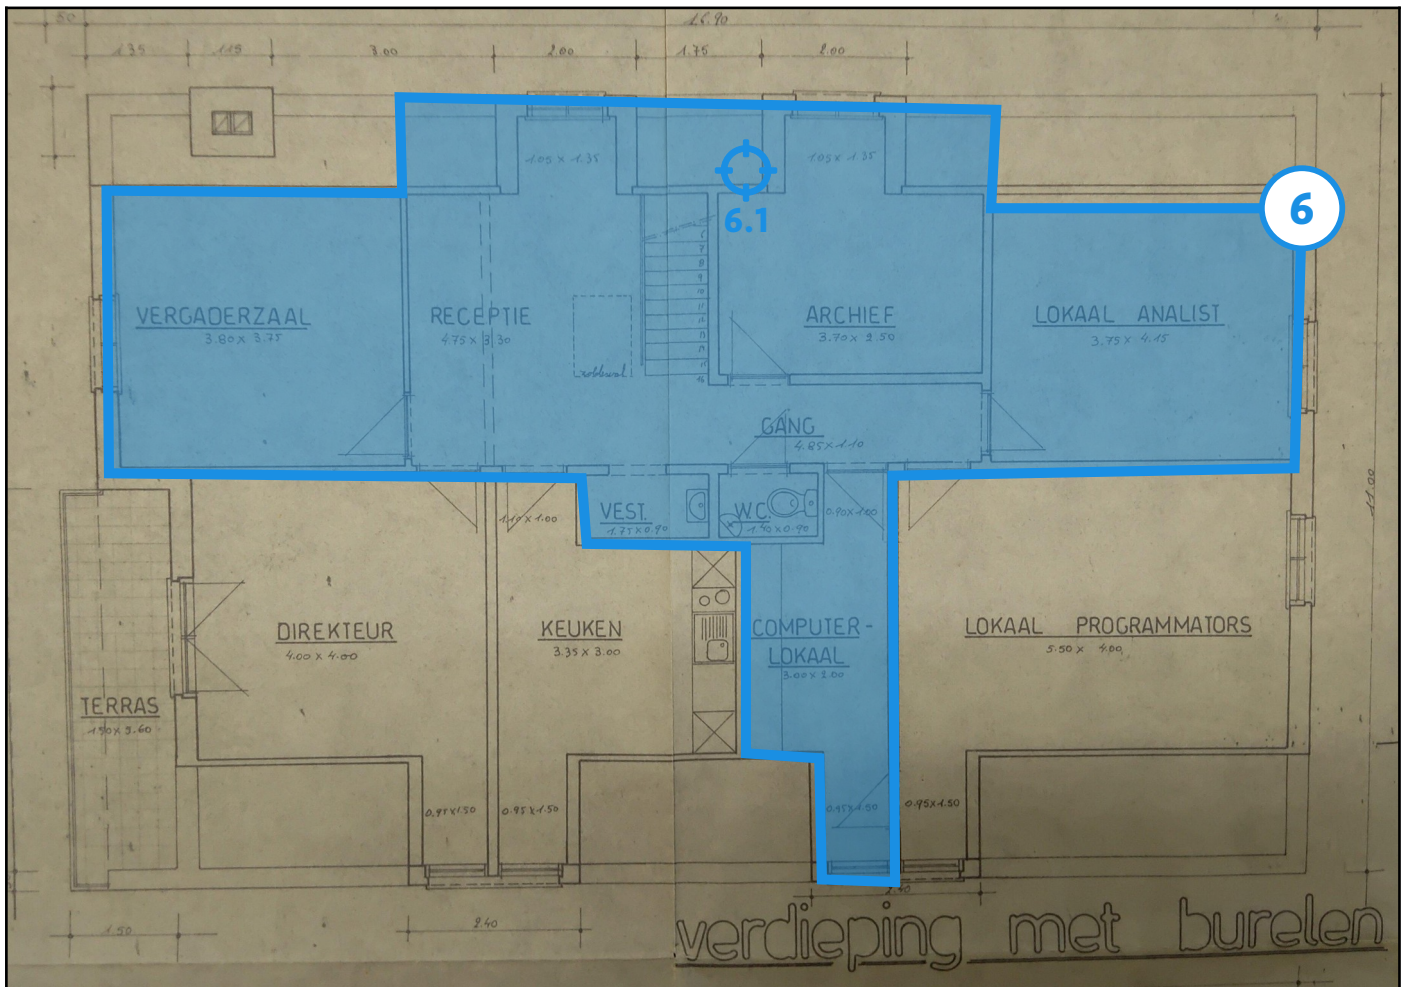
## Plan 1.6: Eerste verdieping

Beschrijving	Type	Actie
6. Vloerzeil eerste verdieping woning	Geen asbest	-
6.1 Code: 6.1	Puntmonster	-

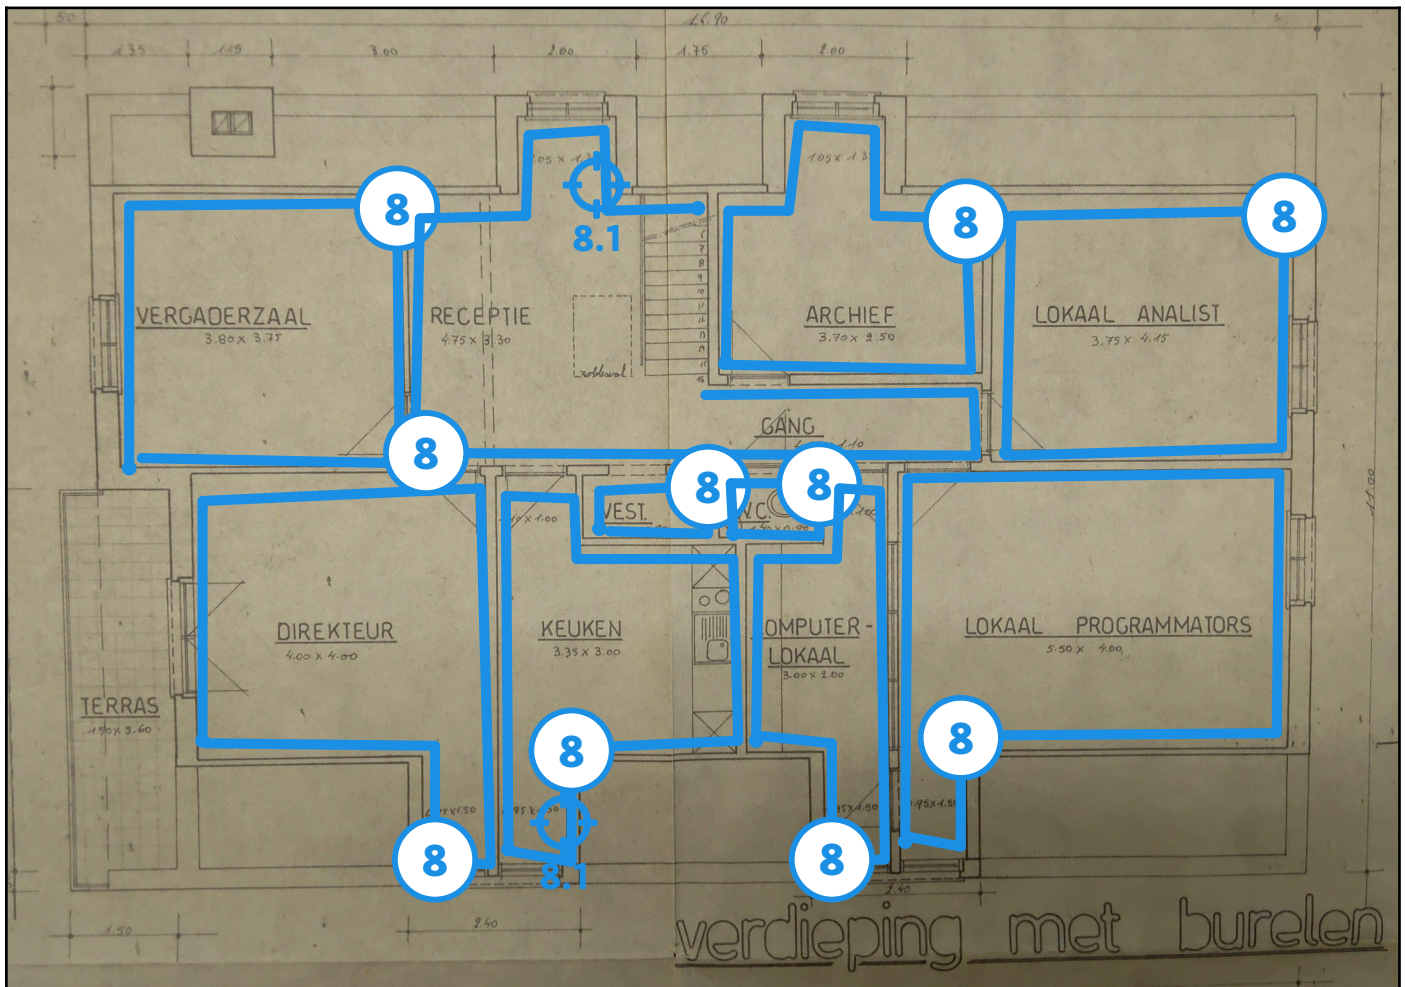
## Plan 1.7: Eerste verdieping

Beschrijving	Type	Actie
8. Pleisterwerk binnenmuren woning	Geen asbest	-
8.1 Code: 1.1	Mengmonster	-

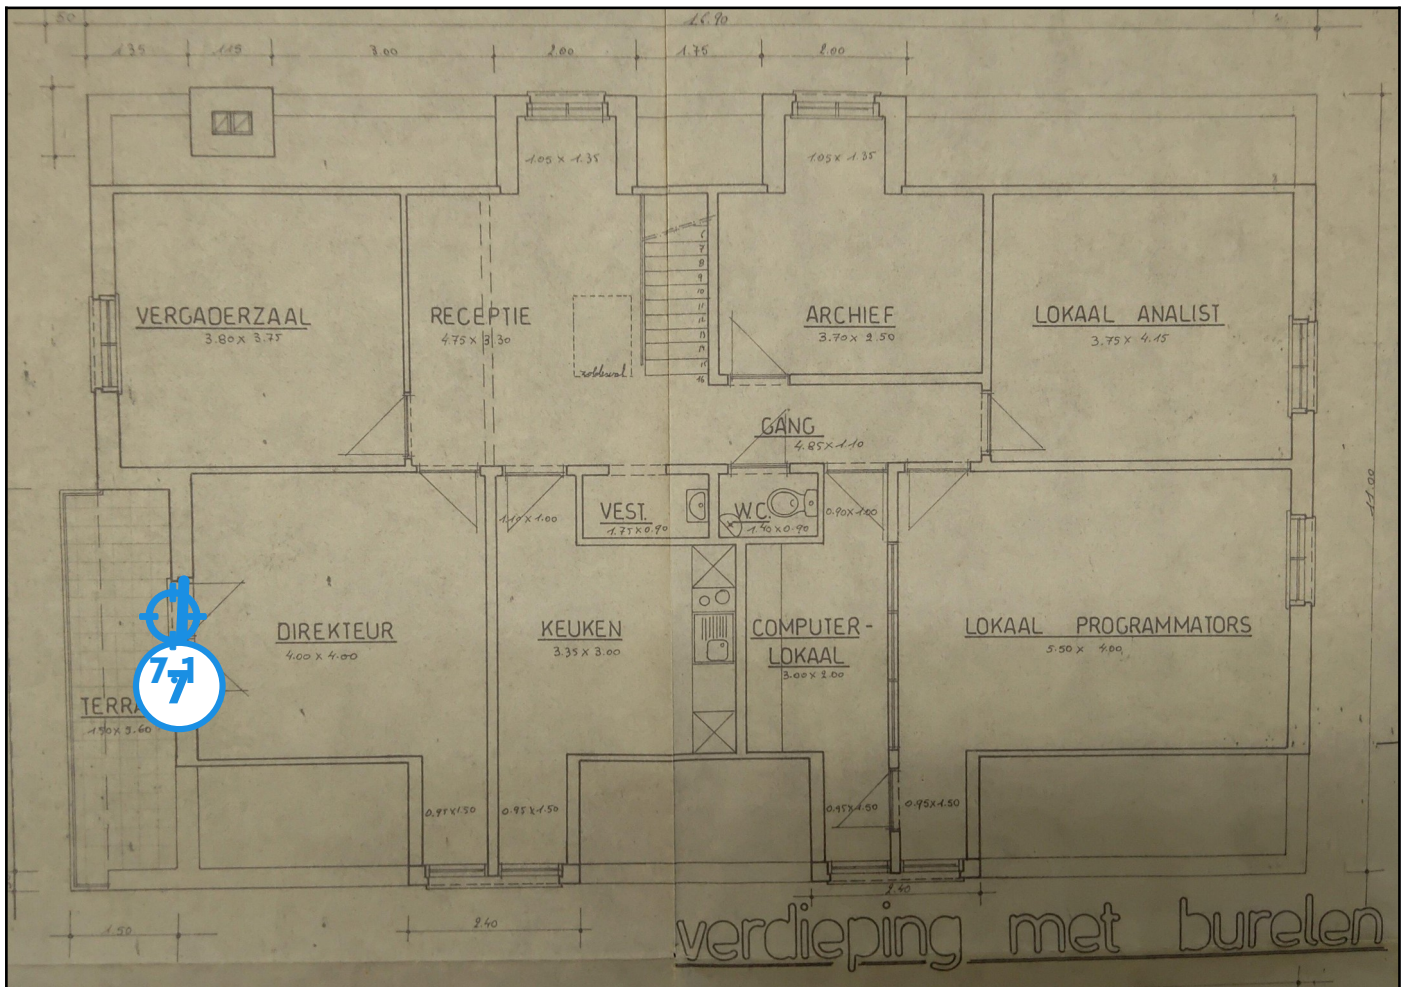
## Plan 1.8: Eerste verdieping

Beschrijving	Type	Actie
7. Mastiek tussen schrijnwerk en metselwerk achterzijde woning	Geen asbest	-
7.1 Code: 4.1	Puntmonster	-

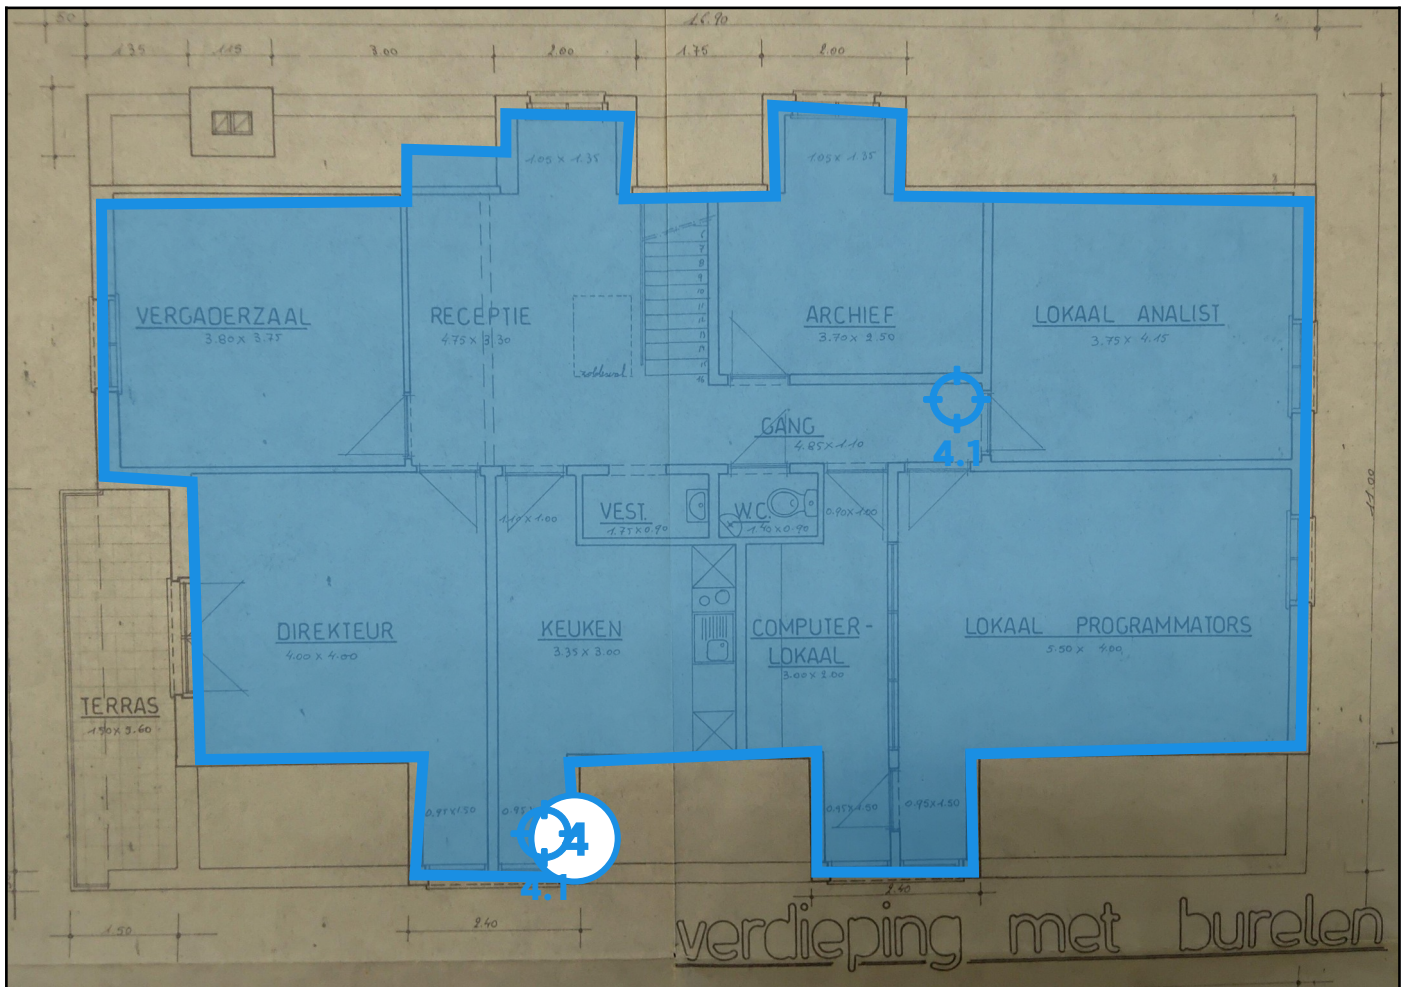
## Plan 1.9: Eerste verdieping

Beschrijving	Type	Actie
4. Pleisterwerk plafonds woning	Geen asbest	-
4.1 Code: 2.1	Mengmonster	-

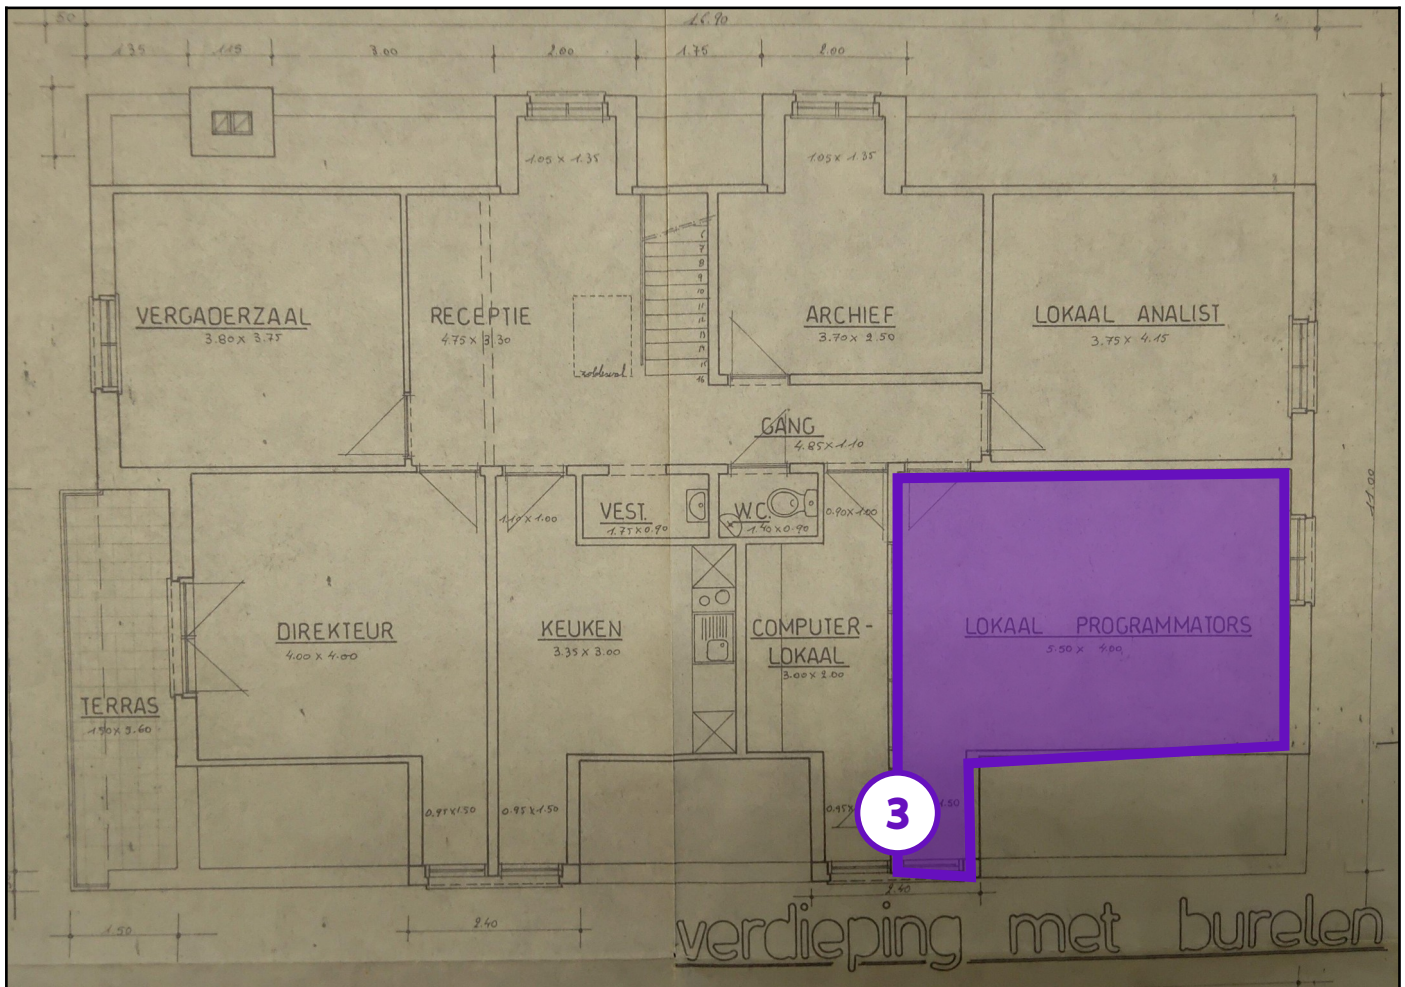
## Plan 1.10: Eerste verdieping

Beschrijving	Type	Actie
3. Vloerzeil grote slaapkamer straatkant	Advies	-

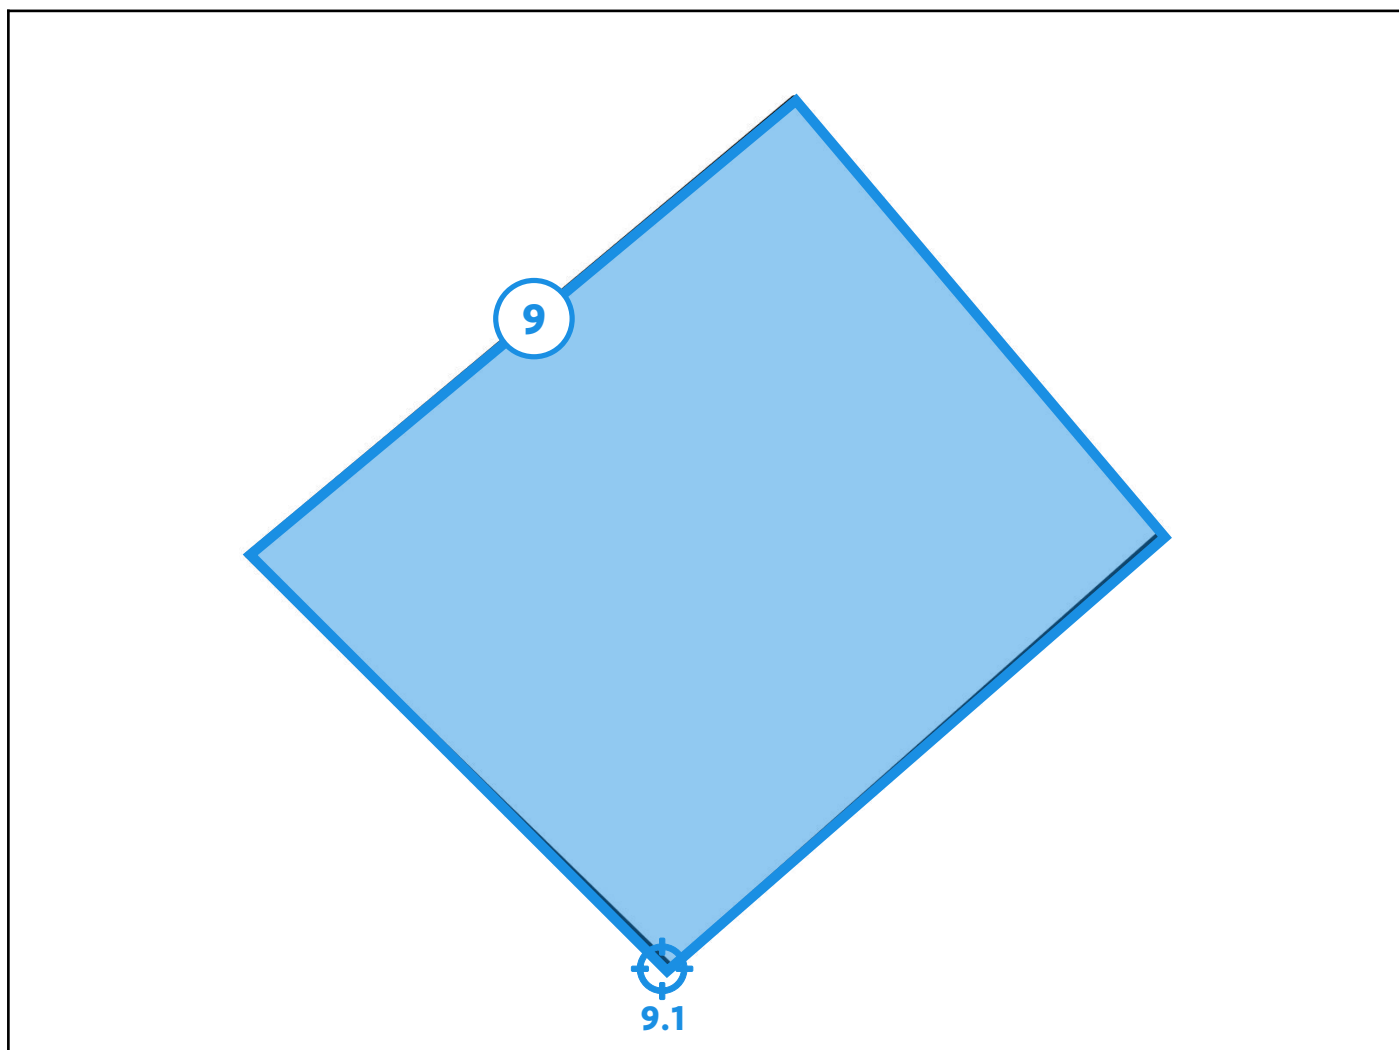
## Plan 2.1: Tuinhuis

Beschrijving	Type	Actie
9. Roofing tuinhuis	Geen asbest	-
9.1 Code: 5.1	Puntmonster	-
