Asbestinventarisatetest

Groene Hofstraat 18, 2850 Boom

Attestnummer : 20241214-000076.000

Uitgegeven op : 14.12.2024

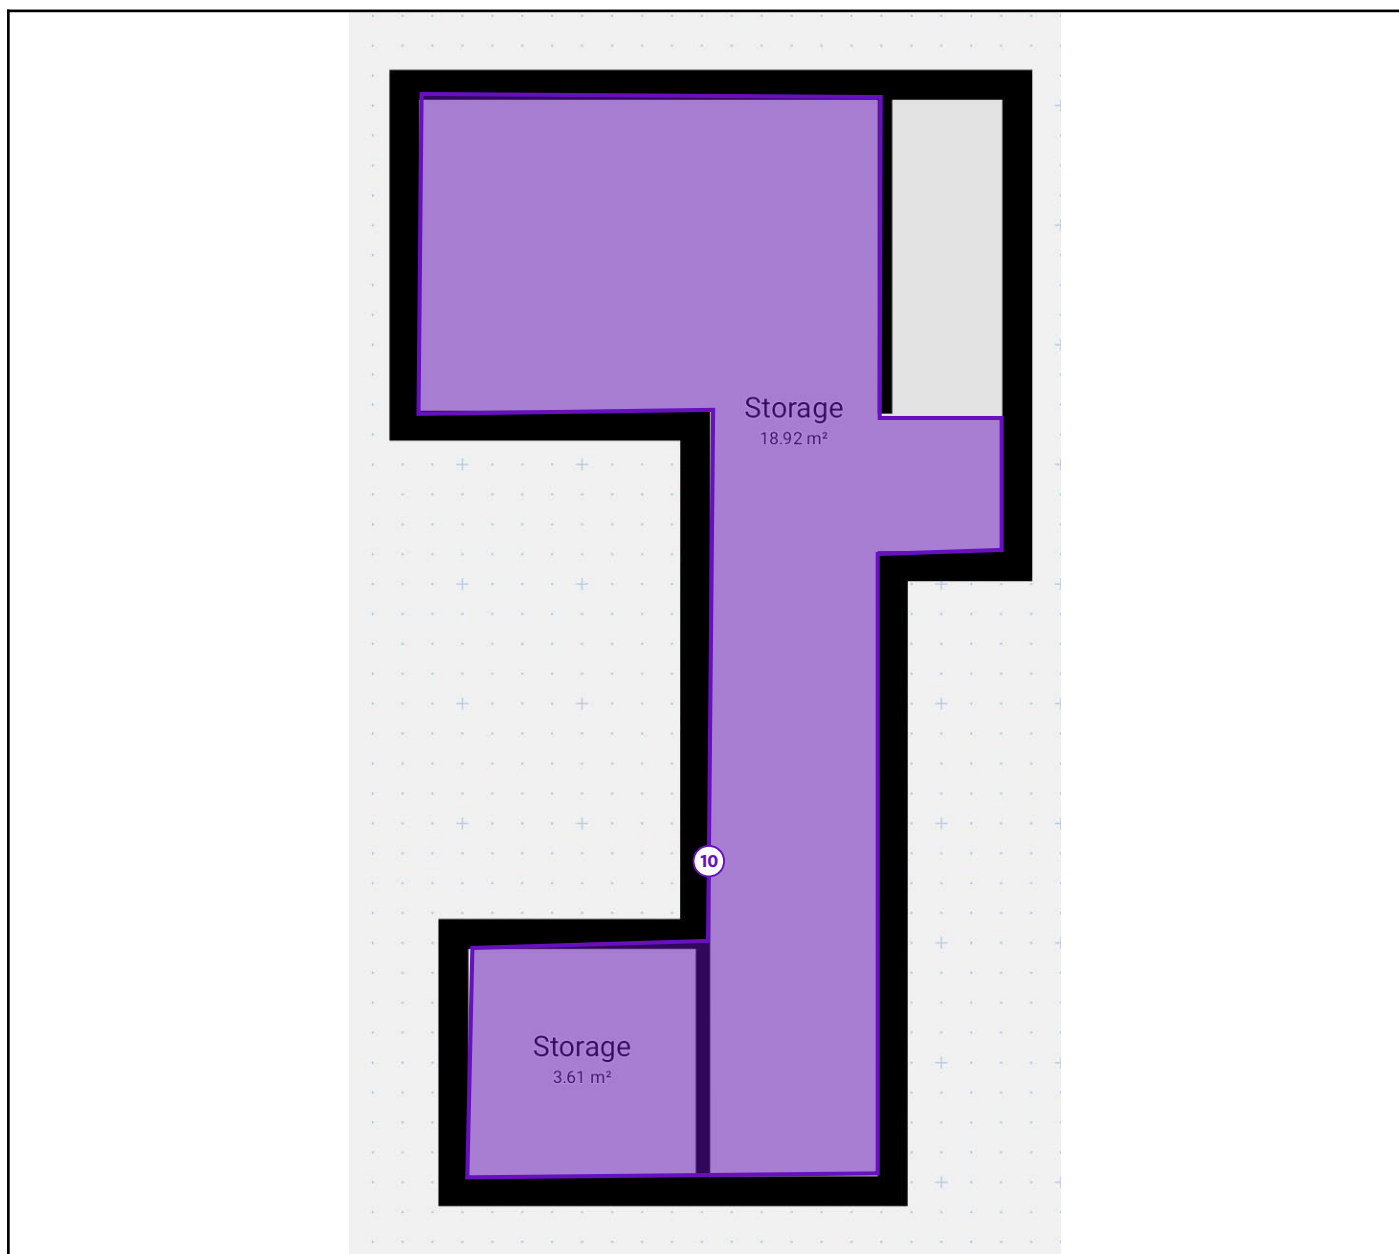
Plan 1.4: Kelder

Beschrijving	Type	Actie
10. Waarneembare leidingen kelder	Advies	-

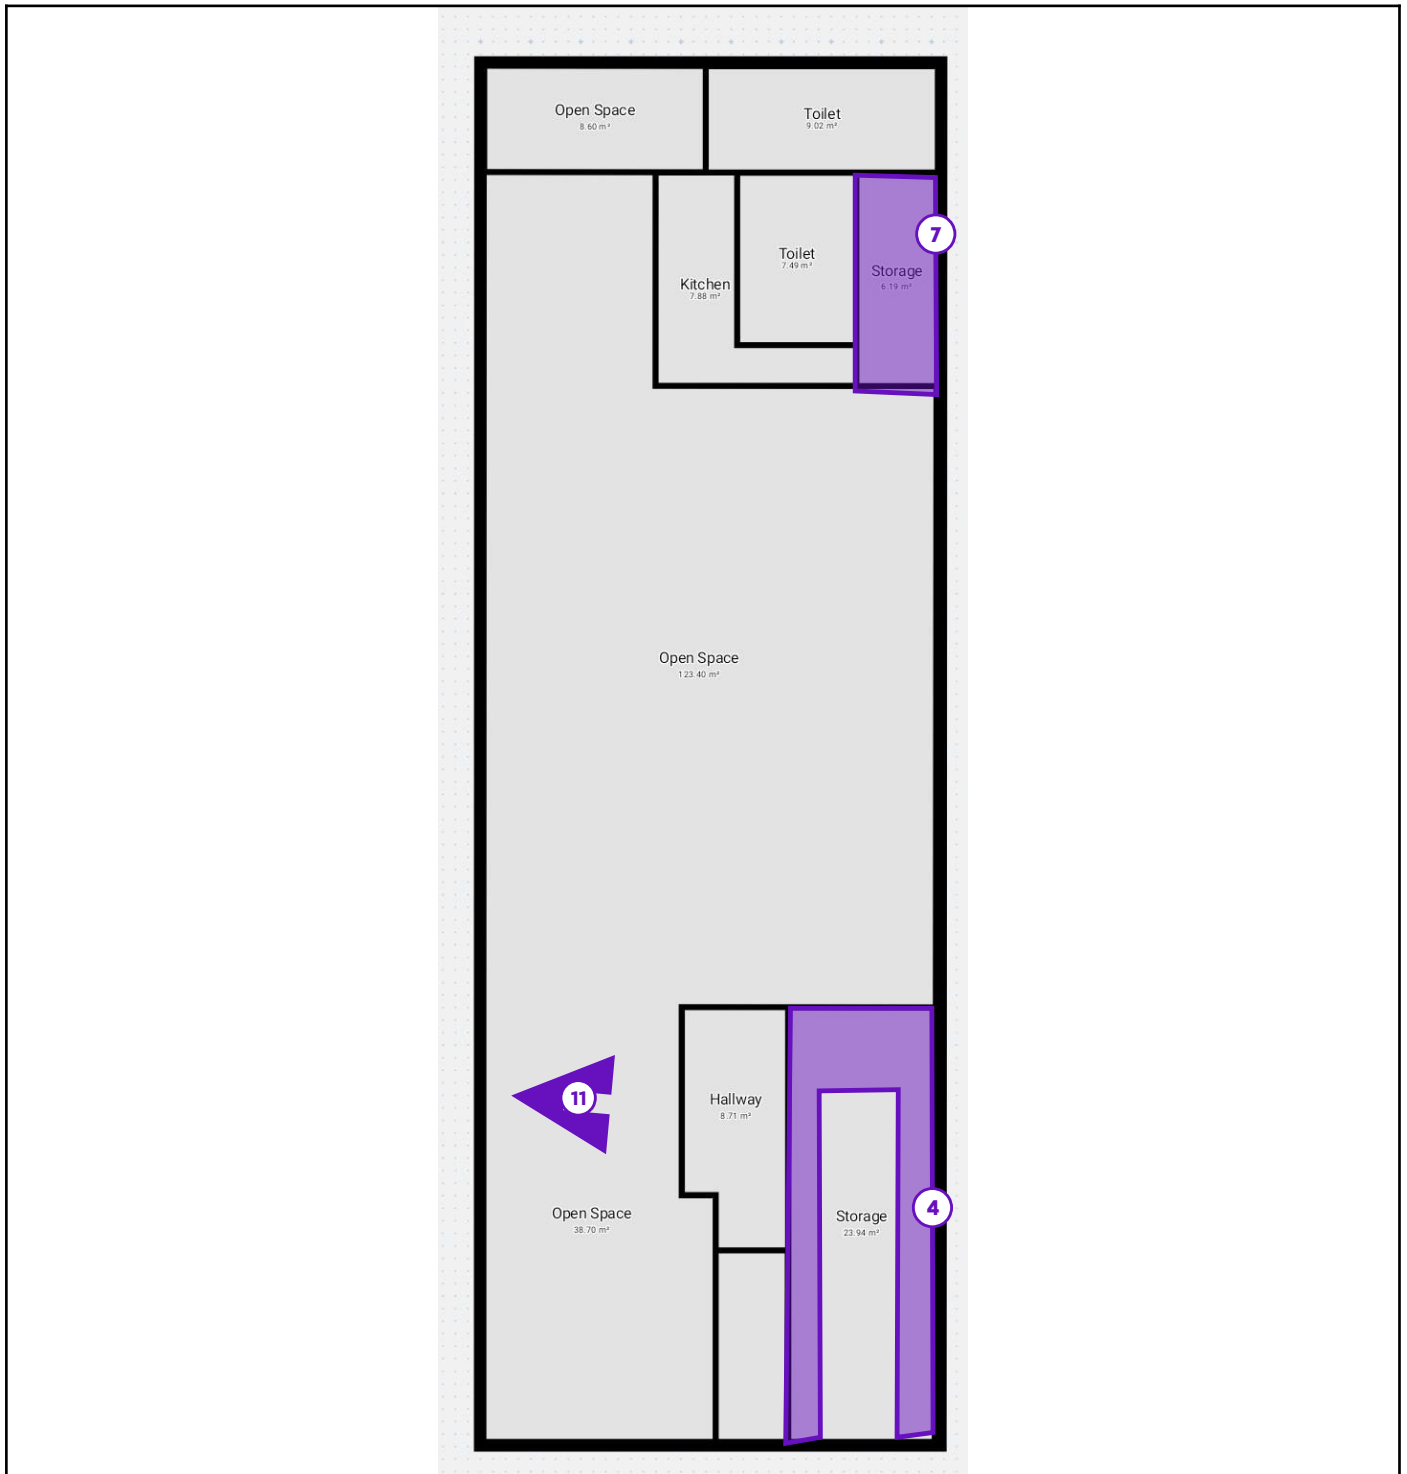
Plan 1.5: Gelijkvloers

Beschrijving	Type	Actie
4. Materiaal in opslag berging voorzijde gebouw	Beperking	-
7. Materiaal in opslag berging achterzijde gebouw	Beperking	-

11. Open haard gelijkvloers	Advies	-

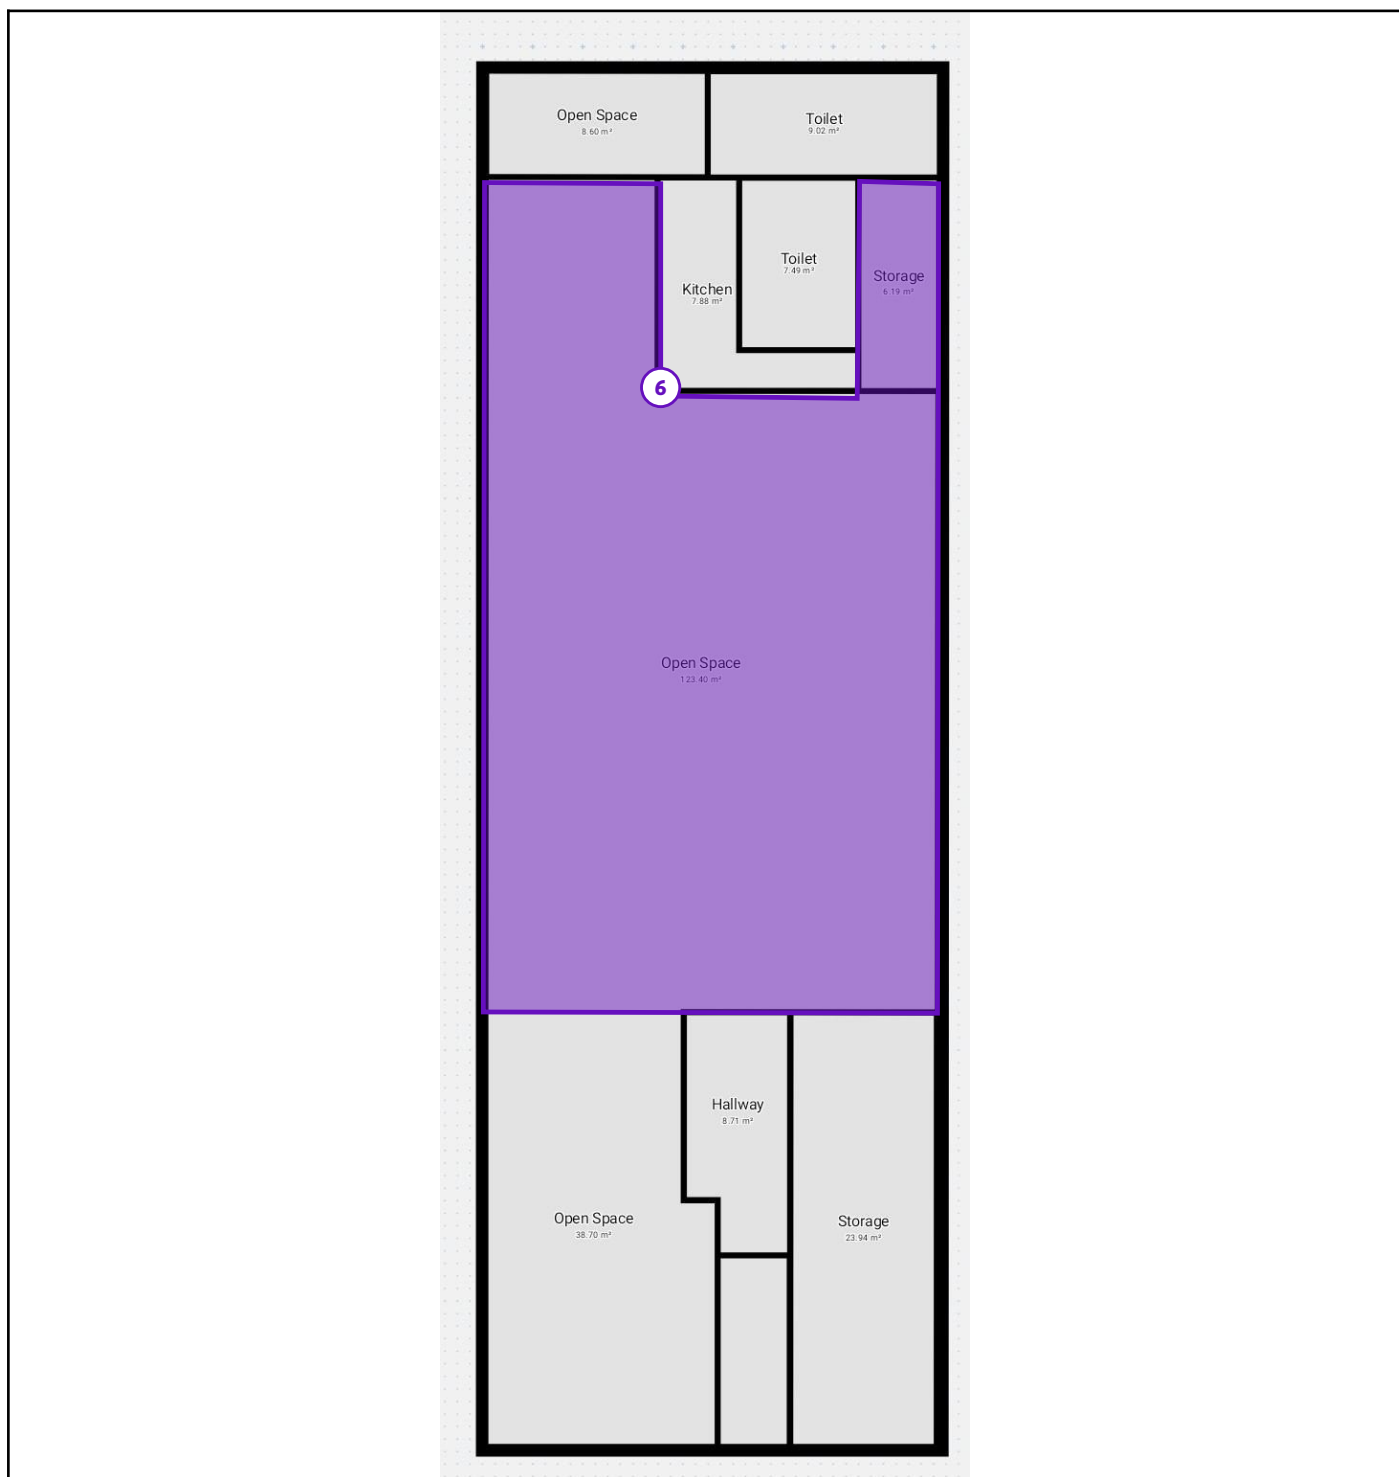
Plan 1.7: Gelijkvloers

Beschrijving	Type	Actie
6. Plafonds handelsruimte	Beperking	-

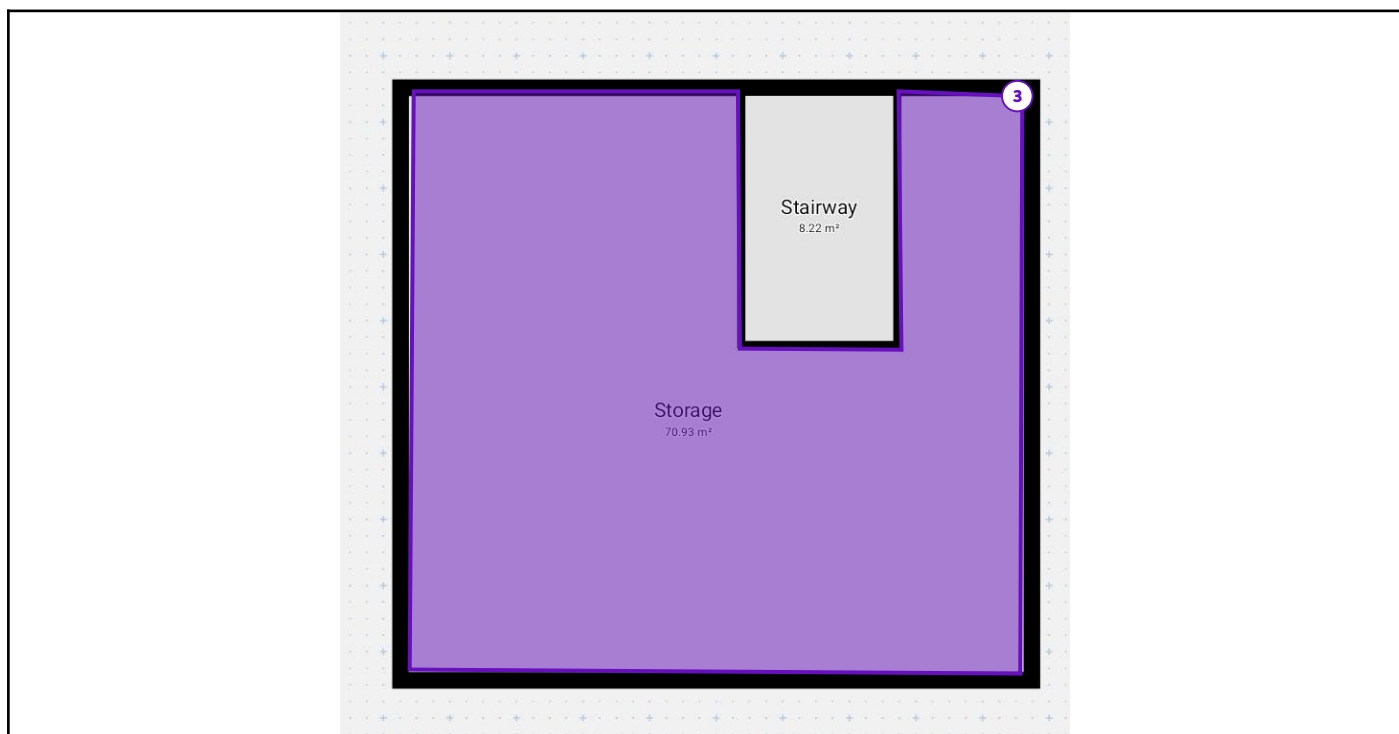
Plan 1.13: Zolder

Beschrijving	Type	Actie
3. Materiaal in opslag zolder	Beperking	-

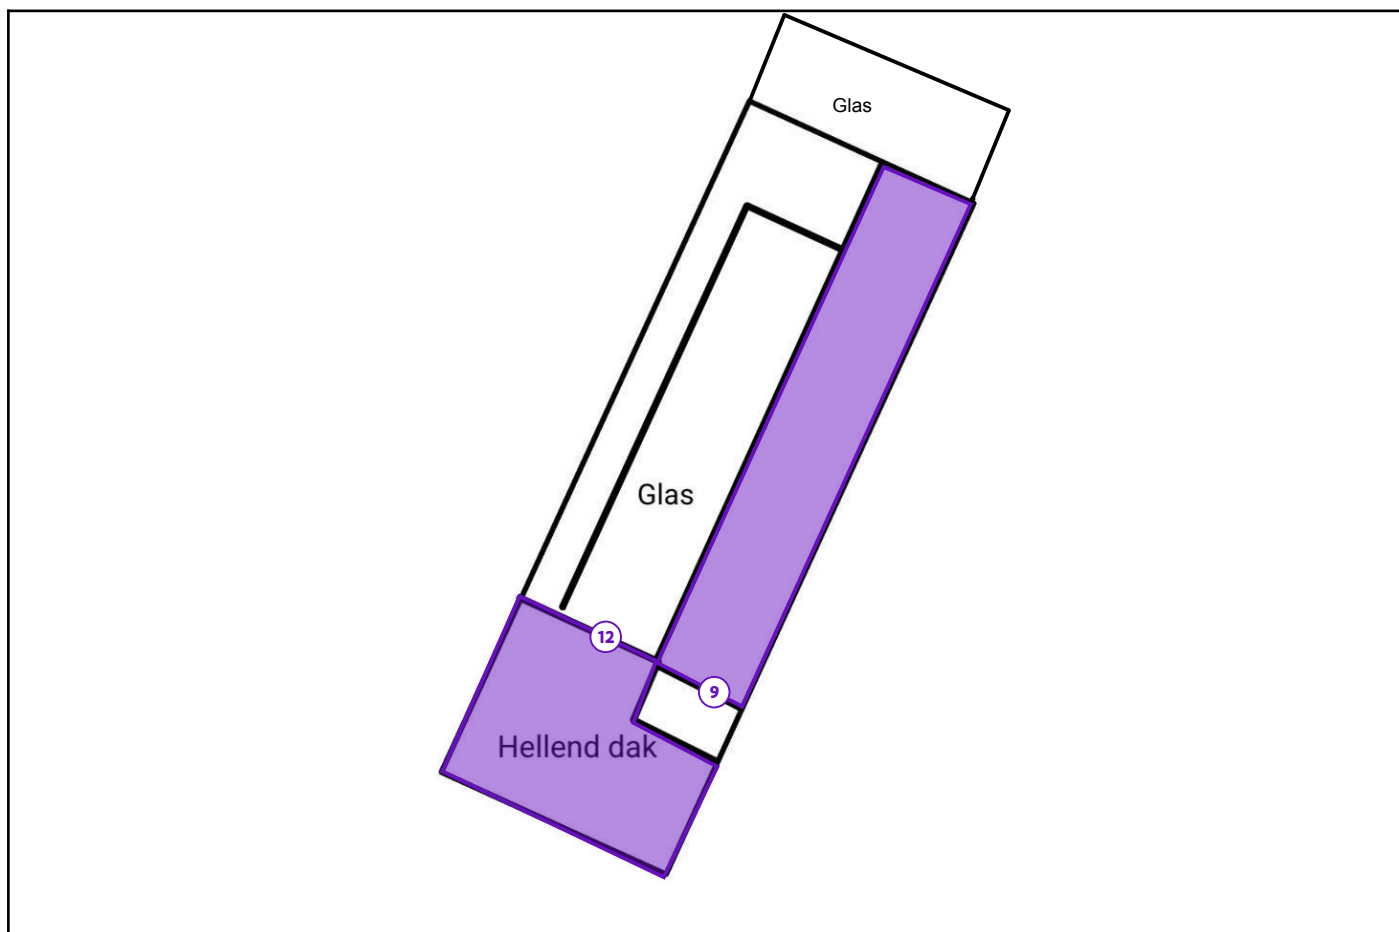
Plan 1.16: Dakenplan

Beschrijving	Type	Actie
9. Roofing met glasvezels plat dak	Advies	-
12. Onderdak hellend dak woning	Advies	-

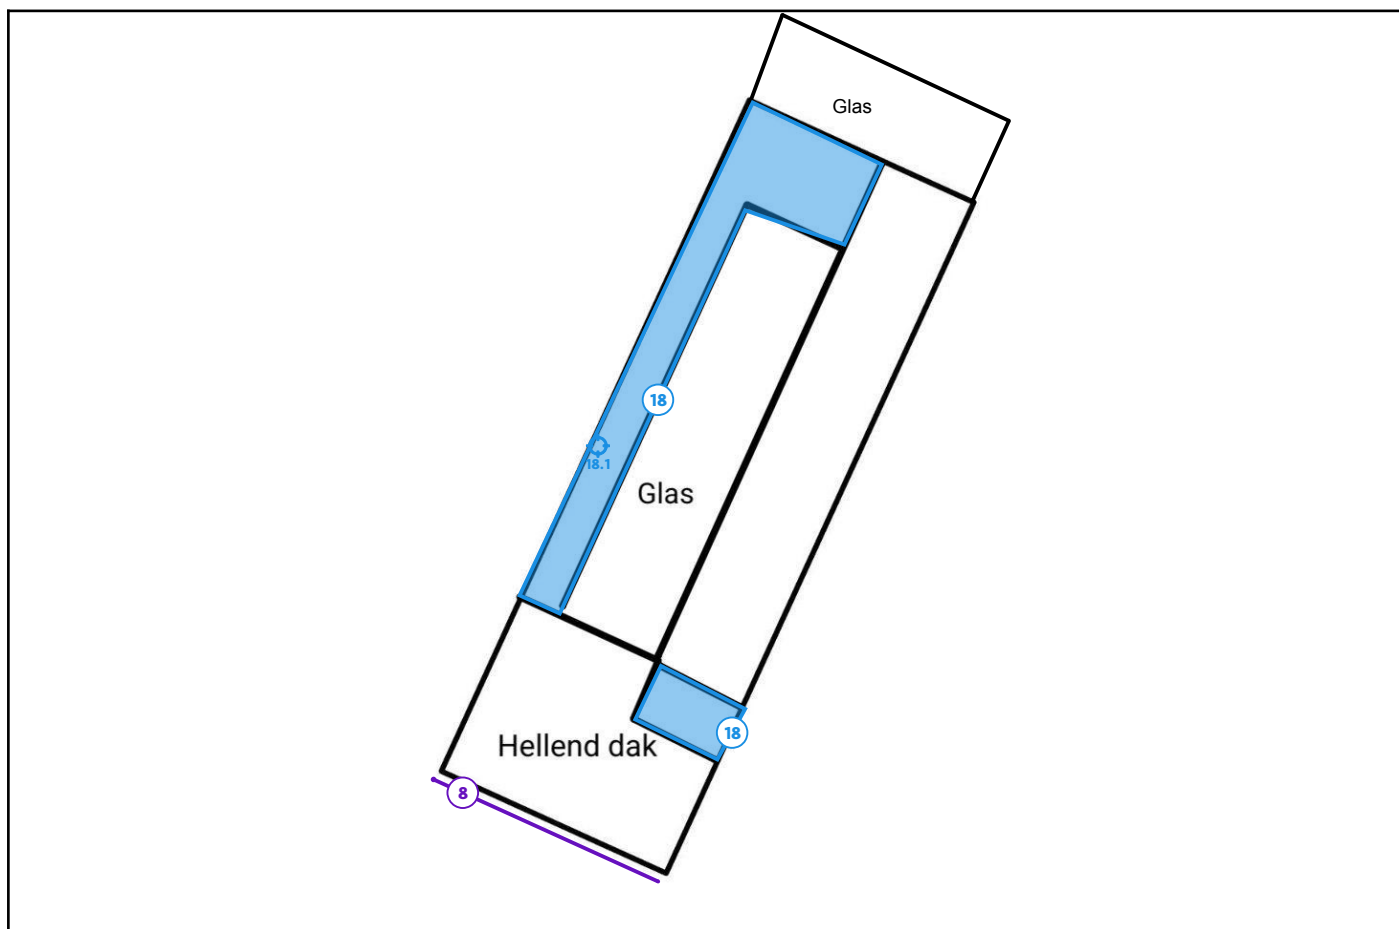
Plan 1.17: Dakenplan

Beschrijving	Type	Actie
8. Dakgoot voorgevel gebouw	Beperking	-
18. Roofing (zonder glasvezel) plat dak gebouw	Geen asbest	-
18.1 Code: 5.1	Puntmonster	-
