Asbestinventarisatetest

Nachtegalstraat 93, 2850 Boom

Attestnummer : 20241220-000441.000

Niet-asbestveilig

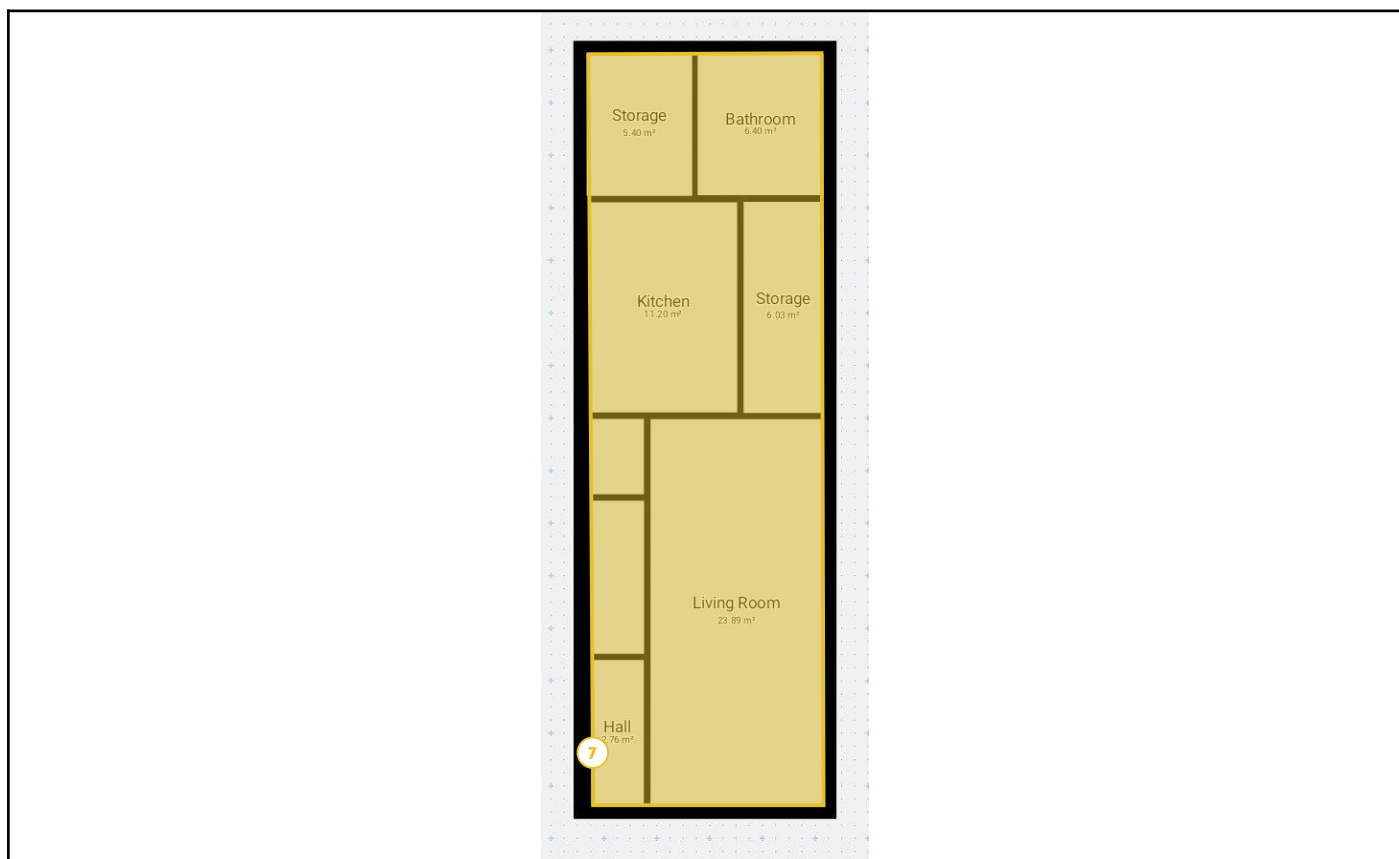
Plan 1.1: Gelijkvloers

Beschrijving	Type	Actie
7. Bakeliet elektrische installaties woning	Asbestmateriaal	Zorgvuldig beheren

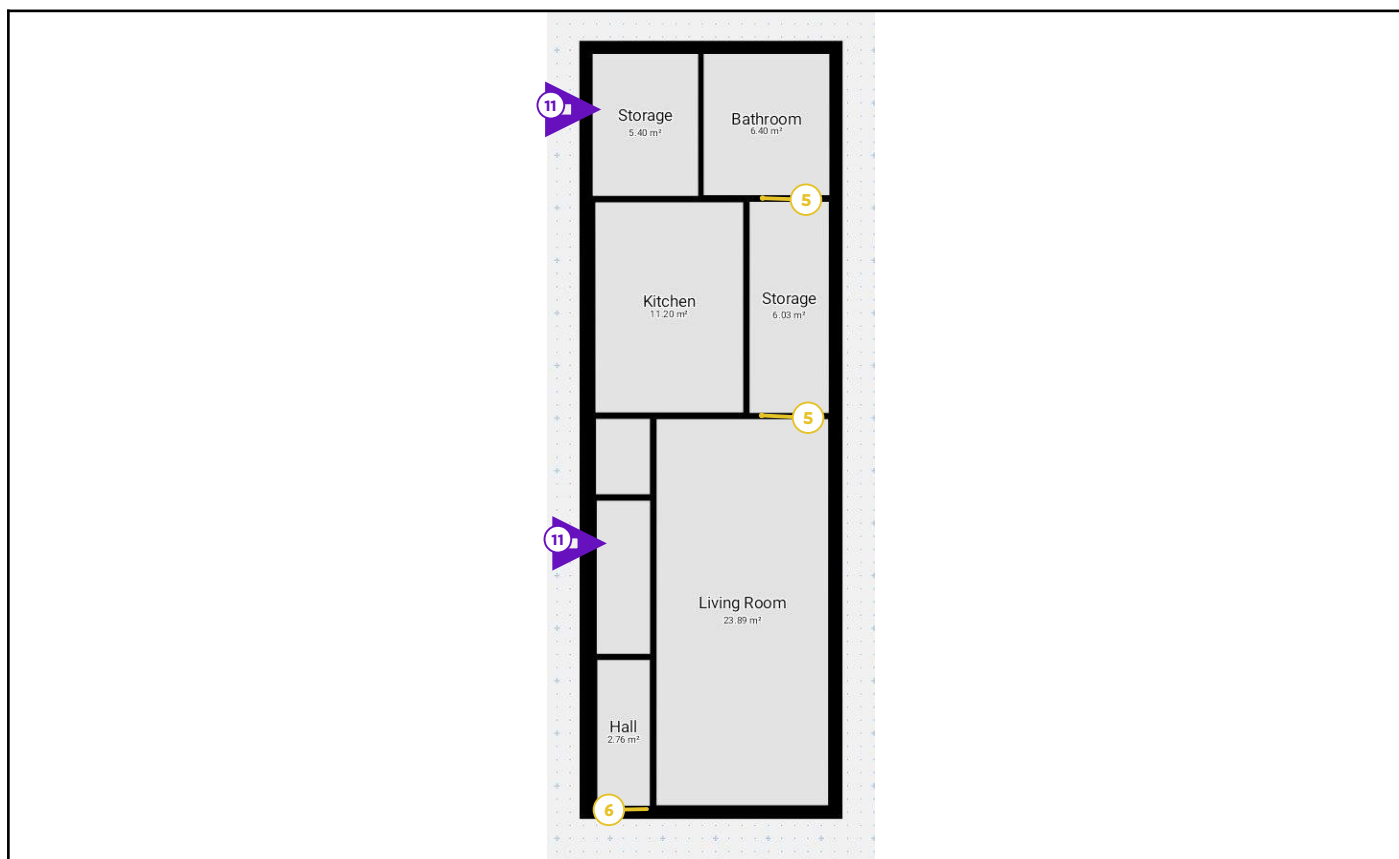
Plan 1.2: Gelijkvloers

Beschrijving	Type	Actie
5. Mastiek aluminium schrijnwerk met enkele beglazing	Asbestmateriaal	Zorgvuldig beheren
6. Invulpaneel voordeur	Asbestmateriaal	Zorgvuldig beheren
11. Plaatmateriaal onderzijde trappen	Advies	-

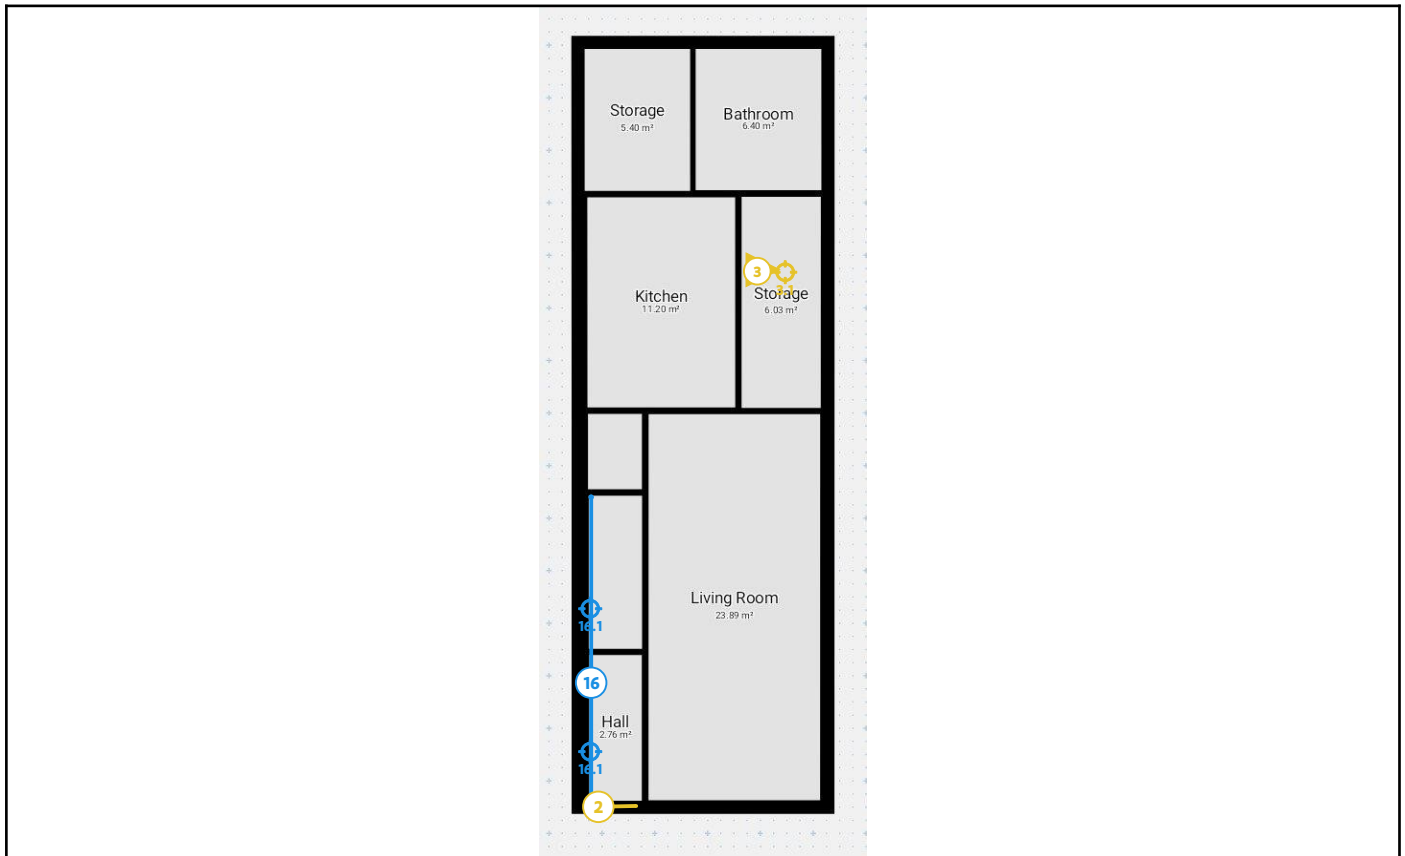
Plan 1.3: Gelijkvloers

Beschrijving	Type	Actie
2. Mastiek rond invulpaneel voordeur	Asbestmateriaal	Zorgvuldig beheren
3. Vloerzeil berging gelijkvloers en eerste verdieping woning	Asbestmateriaal	Zorgvuldig beheren
3.1 Code: 3.1	Puntmonster	-
16. Pleisterwerk binnenmuren woning	Geen asbest	-
16.1 Code: 1.1	Mengmonster	-

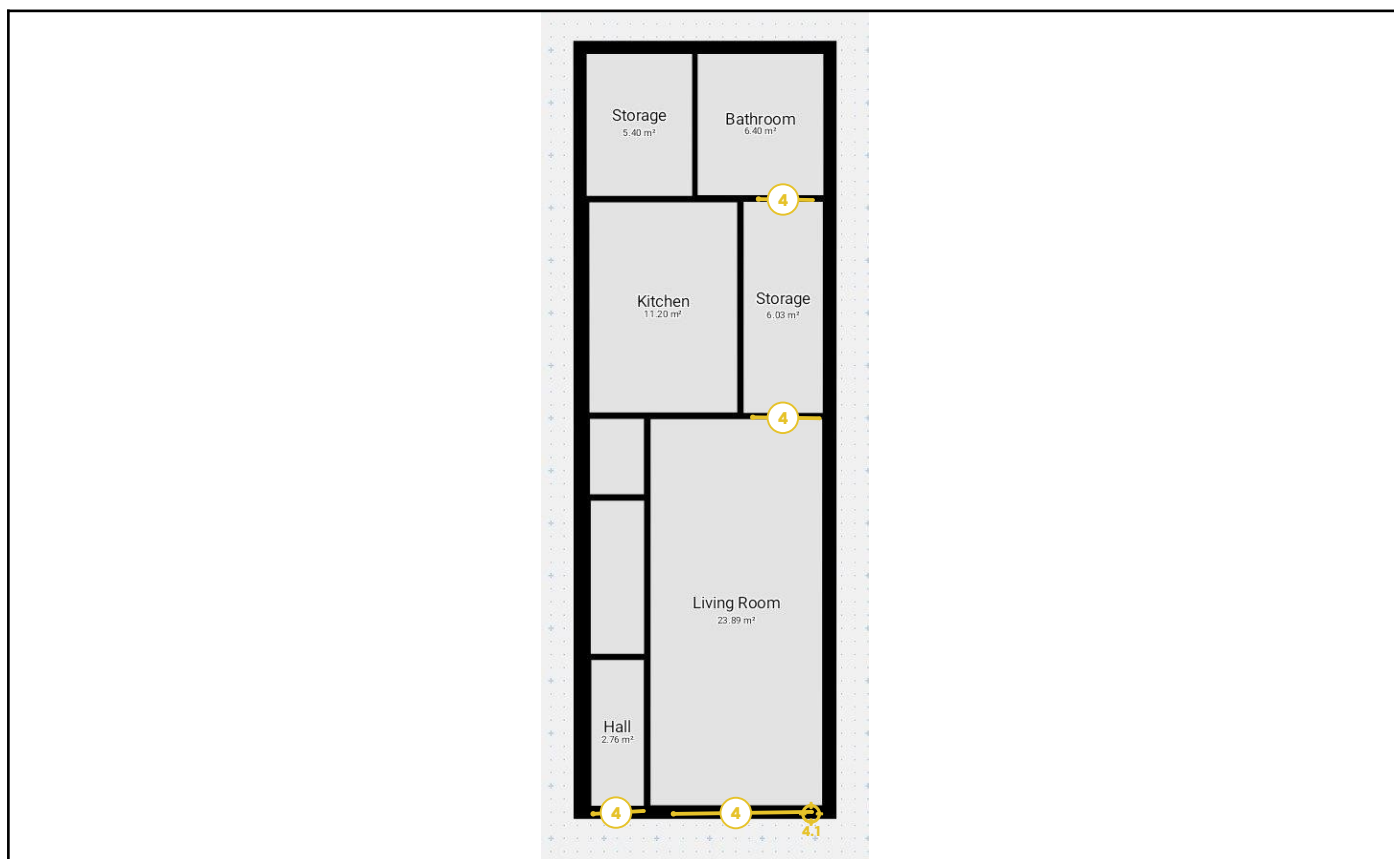
Plan 1.5: Gelijkvloers

Beschrijving	Type	Actie
4. Mastiek tussen schrijnwerk en metselwerk woning	Asbestmateriaal	Zorgvuldig beheren
4.1 Code: 2.1	Puntmonster	-

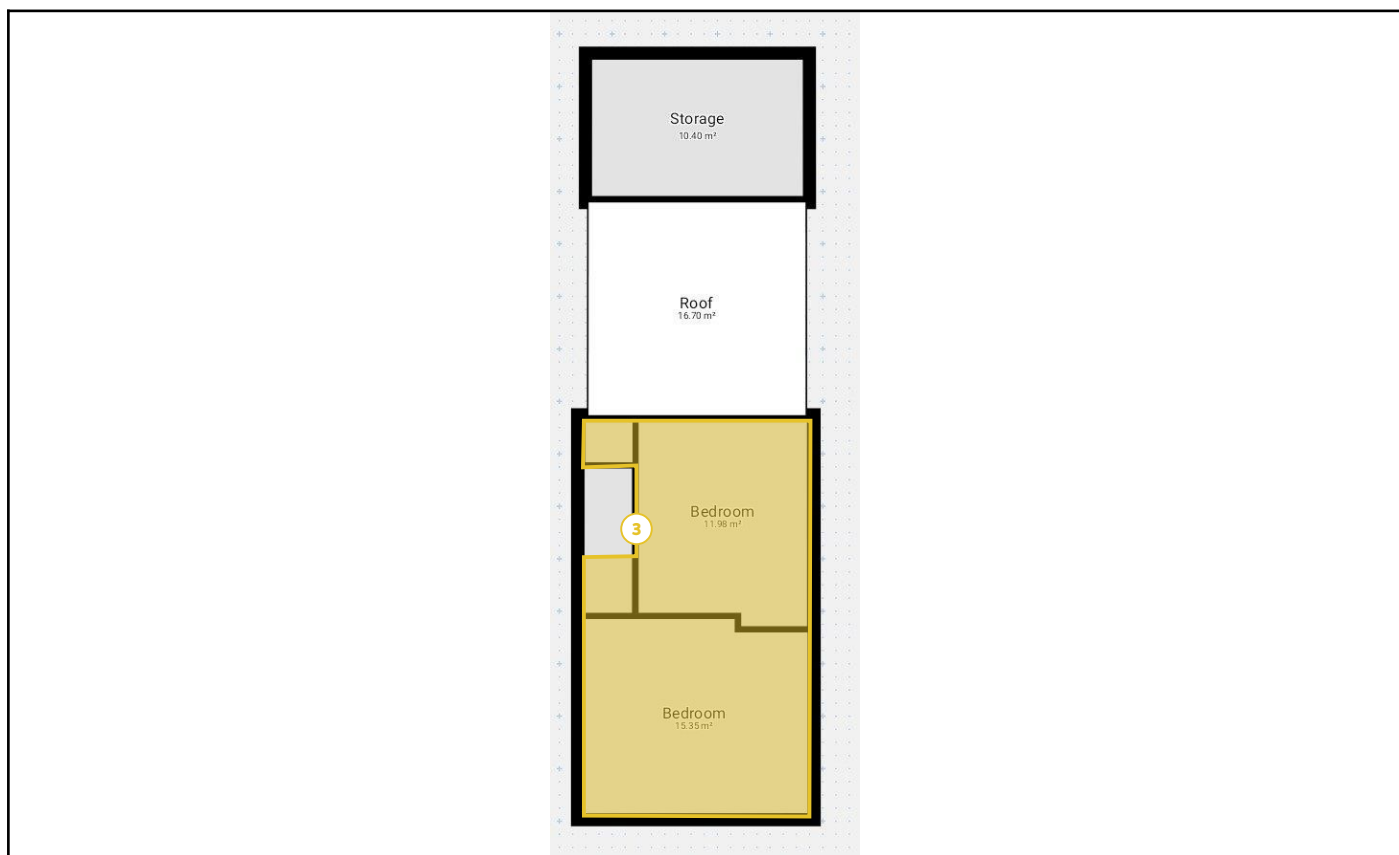
Plan 1.12: Eerste verdieping

Beschrijving	Type	Actie
3. Vloerzeil berging gelijkvloers en eerste verdieping woning	Asbestmateriaal	Zorgvuldig beheren

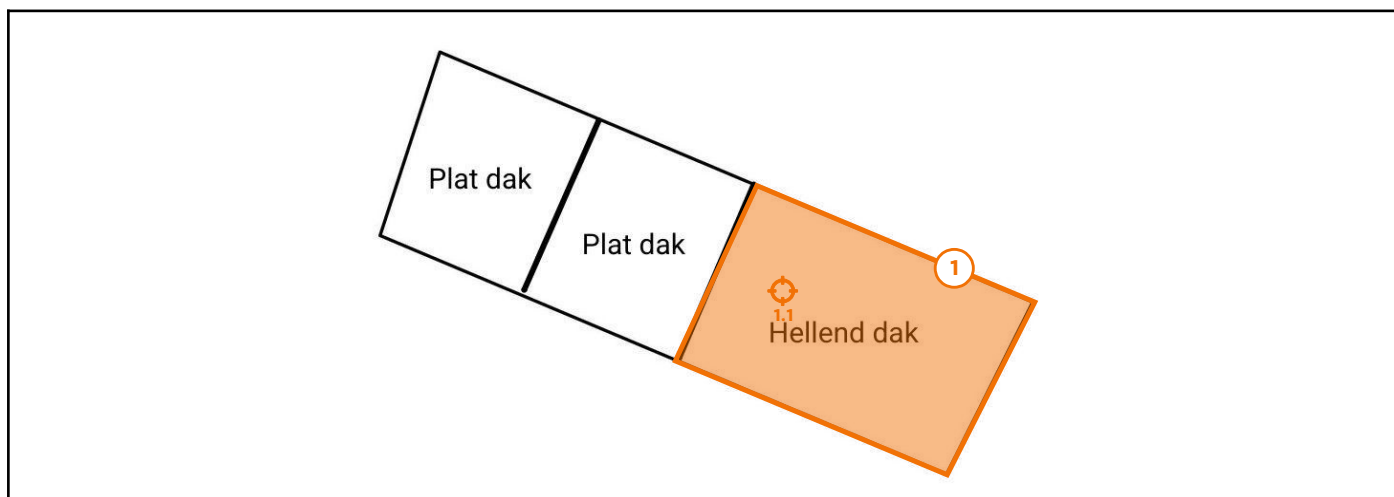
Plan 1.17: Dakenplan

Beschrijving	Type	Actie
1. Leien hellend dak woning	Asbestmateriaal	Verwijderen
1.1 Code: 5.1	Puntmonster	-

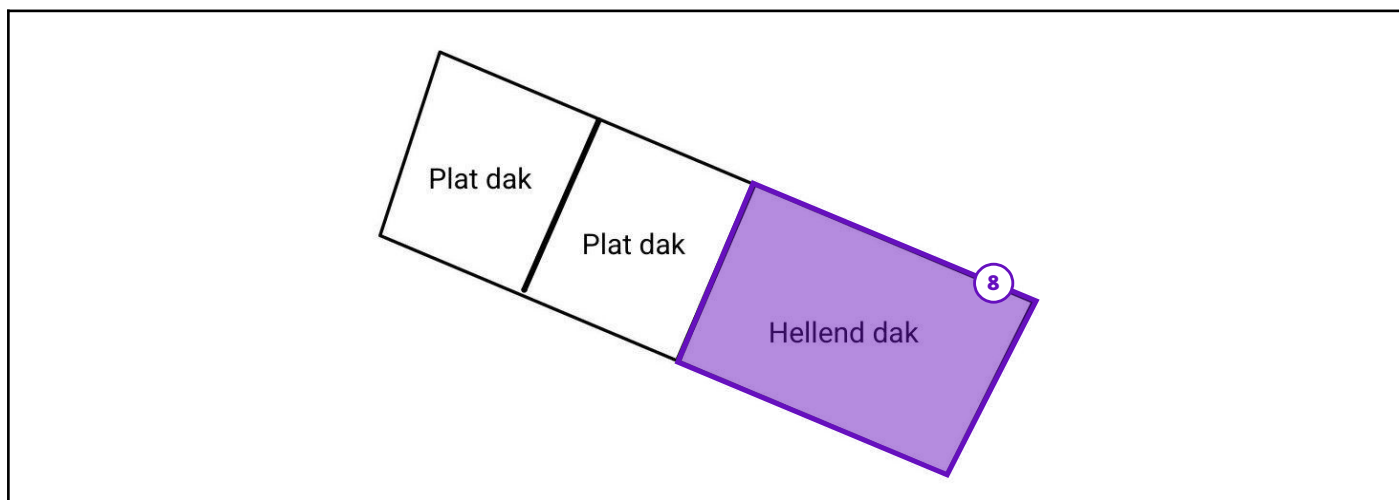
Plan 1.19: Dakenplan

Beschrijving	Type	Actie
8. Onderdak hellend dak woning	Beperking	-
