Asbestinventarisatetest

Antwerpsestraat 138/2, 2850 Boom

Attestnummer : 20250106-000431.000

Uitgegeven op : 06.01.2025

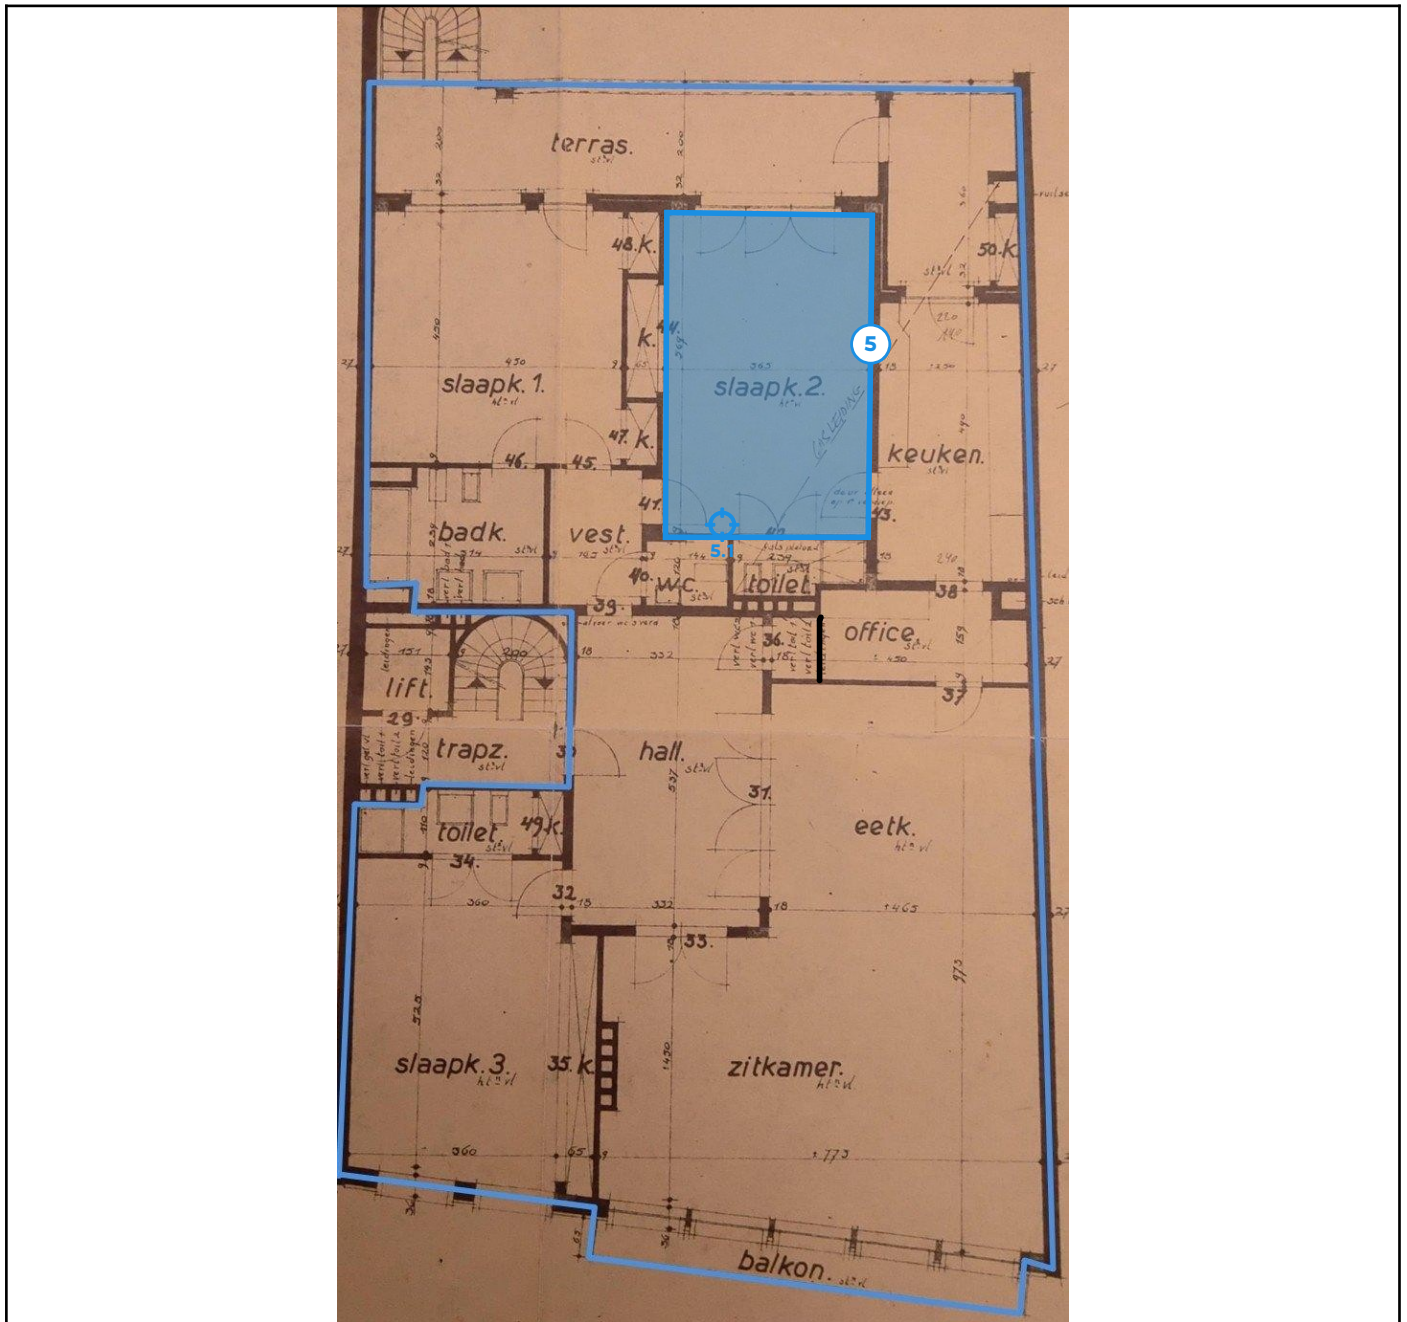
Plan 1.3: Appartement bus 2

Beschrijving	Type	Actie
5. Plaatmateriaal plafond eetkamer	Geen asbest	-
5.1 Code: 3.1	Puntmonster	-

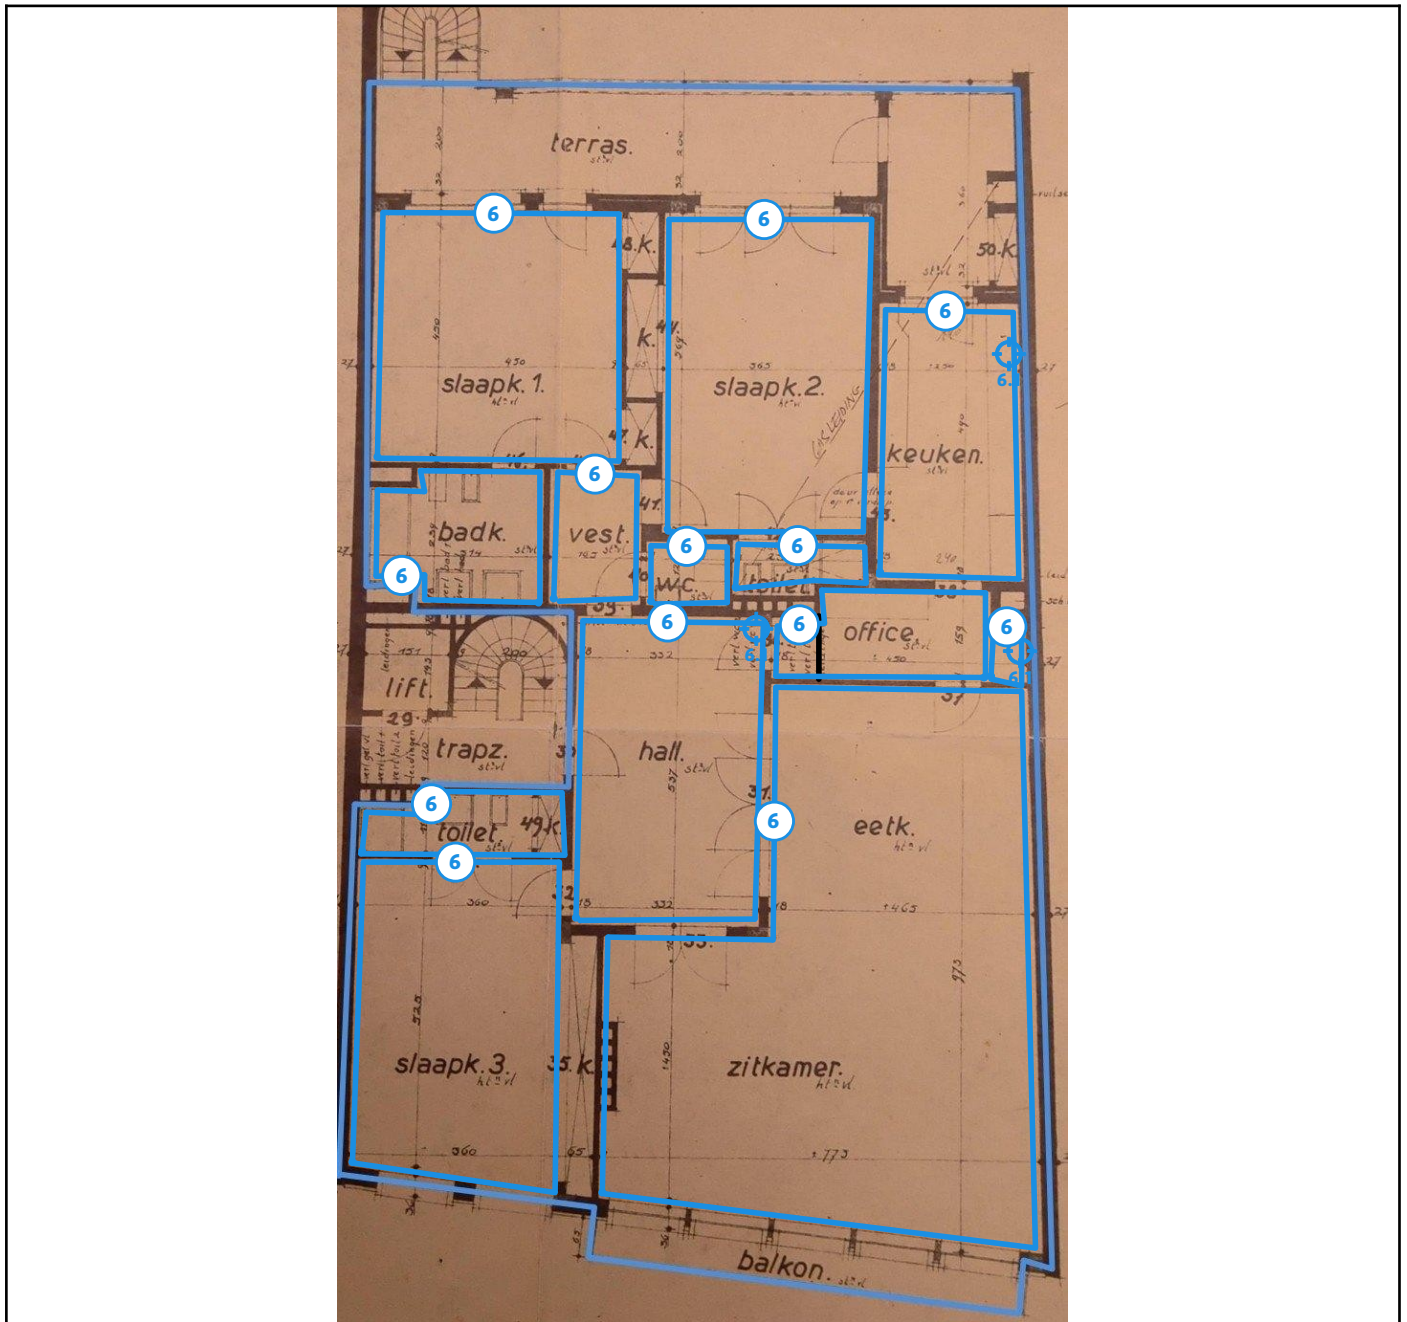
Plan 1.4: Appartement bus 2

Beschrijving	Type	Actie
6. Pleisterwerk binnenmuren appartement	Geen asbest	-
6.1 Code: 1.1	Mengmonster	-

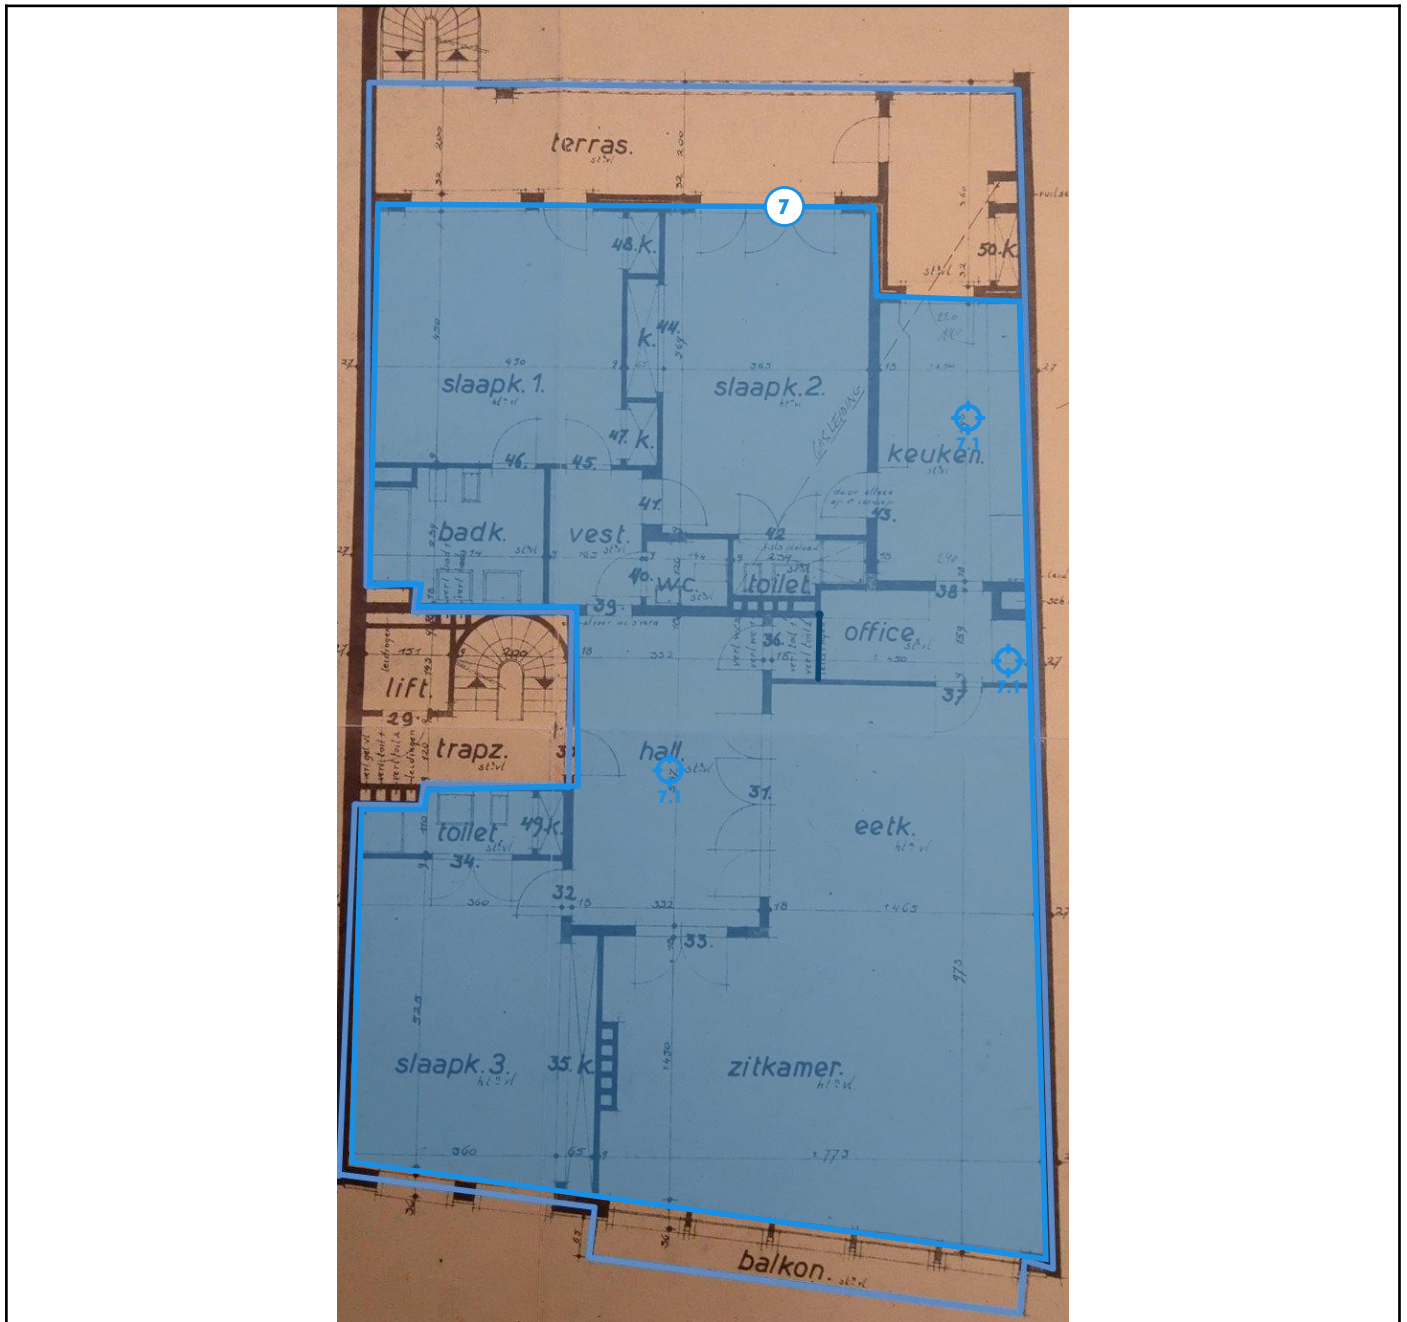
Plan 1.5: Appartement bus 2

Beschrijving	Type	Actie
7. Pleisterwerk plafonds appartement	Geen asbest	-
7.1 Code: 2.1	Mengmonster	-
