Asbestinventarisatetest

Peter Benoitstraat 10, 2850 Boom

Attestnummer : 20230818-000035.000

Uitgegeven op : 18.08.2023

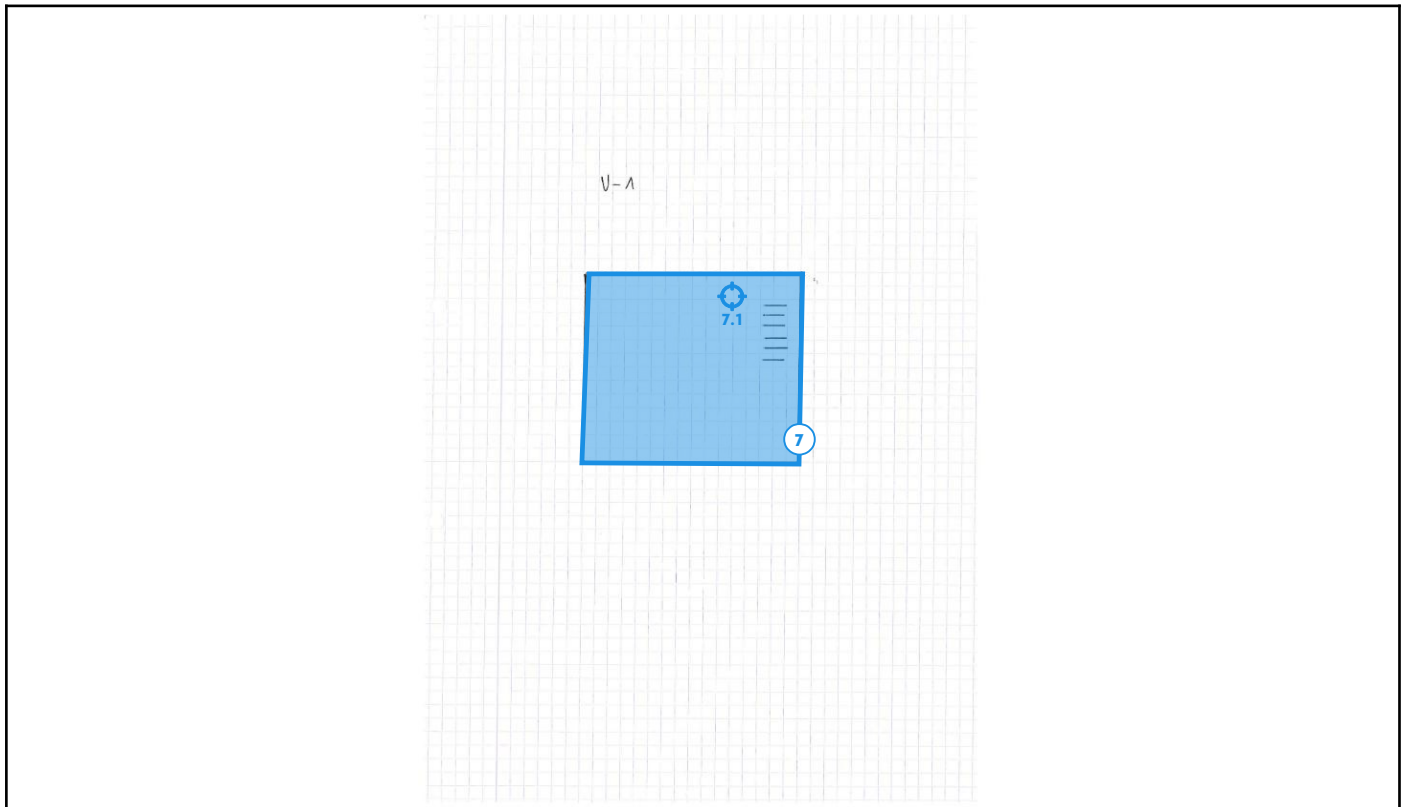
Plan 1.1: plan kelder

Beschrijving	Type	Actie
7. plafondpleister kelder	Geen asbest	-
7.1 Code: M2	Puntmonster	-

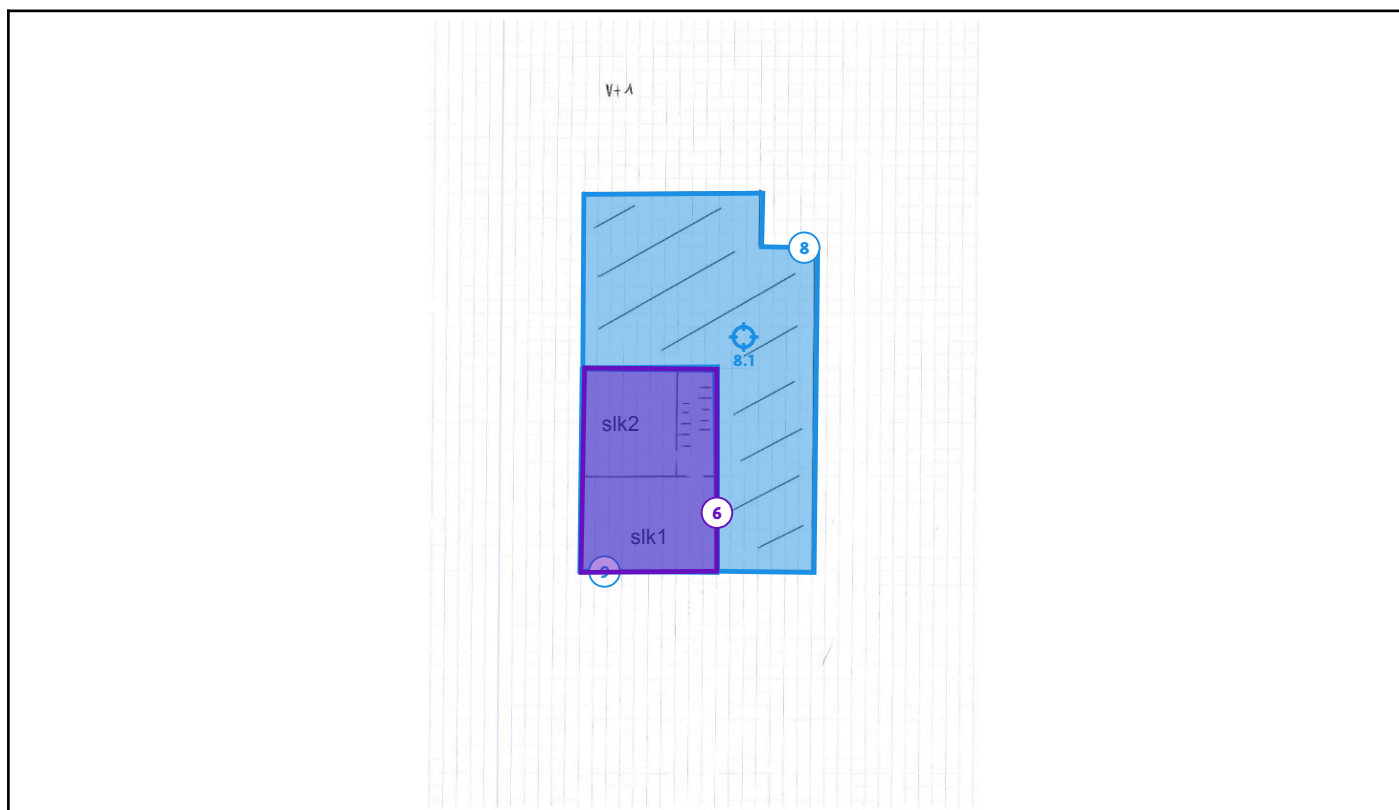
Plan 1.3: plan V+1

Beschrijving	Type	Actie
6. plafonds	Advies	-
8. Roofing plat dak	Geen asbest	-
8.1 Code: M3	Puntmonster	-
9. wandpleister	Geen asbest	-
