# Asbestinventarisatetest

Noeverselaan 11/5, 2850 Boom

Attestnummer : **20250430-000480.000**

Uitgegeven op : **30.04.2025**

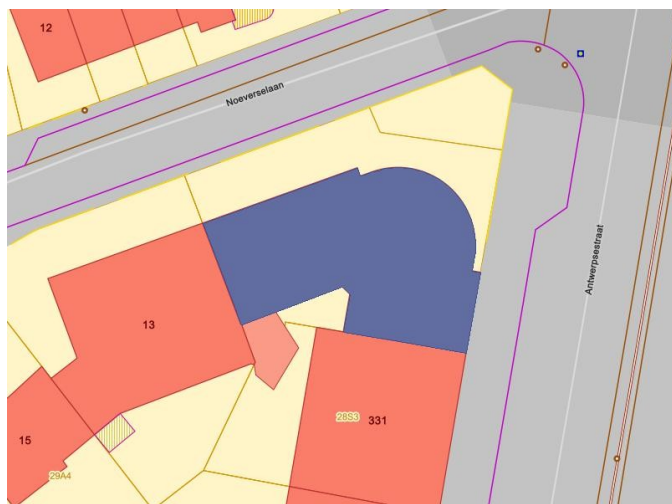
## Zone 1: Appartementsgebouw

Tijdens de inspectie vastgesteld:

- 0 Asbestmaterialen
- 0 Beperkingen
- 0 Uitsluitingen
- 0 Roerende goederen
- 0 Puin, steenslag, (water)bodem
- 2 Adviezen
- 2 Geen asbest

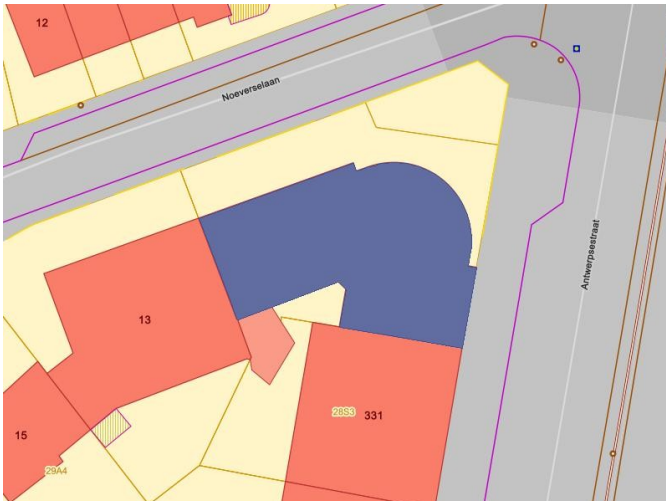
## Zone 2: Overig gebied

Tijdens de inspectie vastgesteld:

- 0 Asbestmaterialen
- 0 Beperkingen
- 0 Roerende goederen
- 0 Puin, steenslag, (water)bodem
- 0 Adviezen
- 0 Geen asbest
