Asbestinventarisatetest

Antwerpsestraat 558/0001, 2850 Boom

Attestnummer : 20251107-000079.000

Uitgegeven op : 07.11.2025

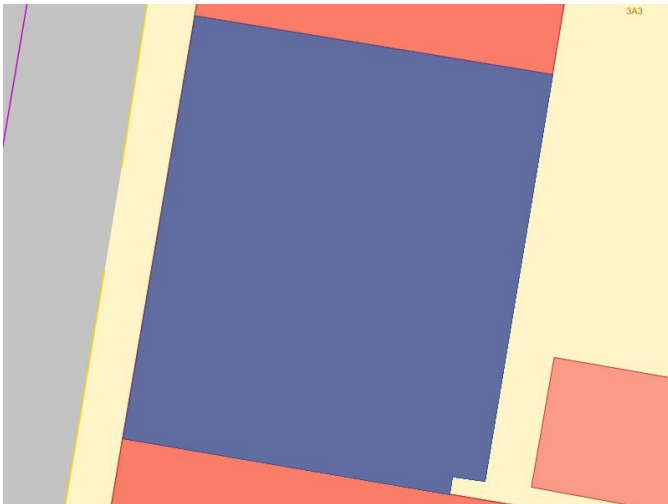
Zone 1: Hoofdgebouw

Tijdens de inspectie vastgesteld:

- 1 Asbestmateriaal**
- 0 Beperkingen
- 0 Uitsluitingen
- 0 Roerende goederen
- 0 Puin, steenslag, (water)bodem
- 1 Advies**
- 1 Geen asbest**
