Asbestinventarisatetest

Boecksteinweg 7B, 2570 Duffel

Attestnummer : **20260411-000057.000**

Uitgegeven op : **11.04.2026**

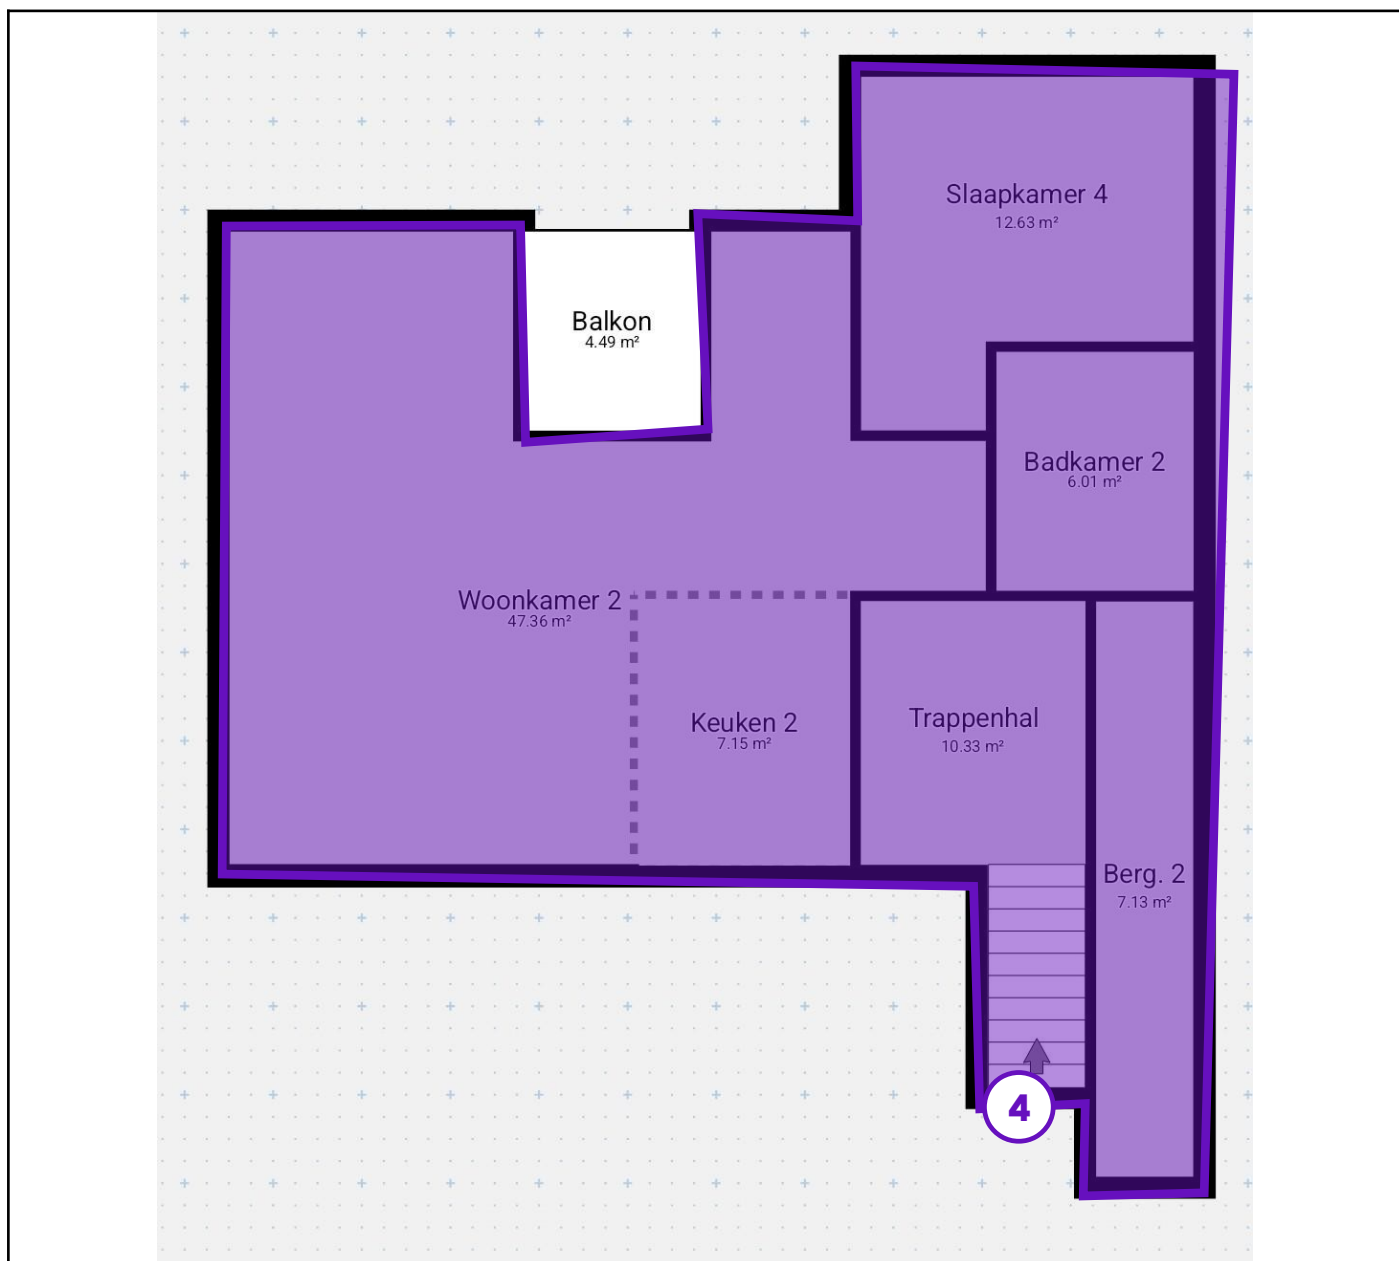
Plan 1.3: Eerste verdieping

Beschrijving	Type	Actie
4. Wanden en plafonds eerste verdieping woning	Advies	-

Alle binnenwanden en plafonds werden in 2013 opgebouwd en afgewerkt met niet-asbestverdacht plaatmateriaal (waarneembaar vanuit berging 2).

Basis voor advies	De asbestdeskundige beoordeelt het materiaal als niet-asbestverdacht.
--------------------------	---

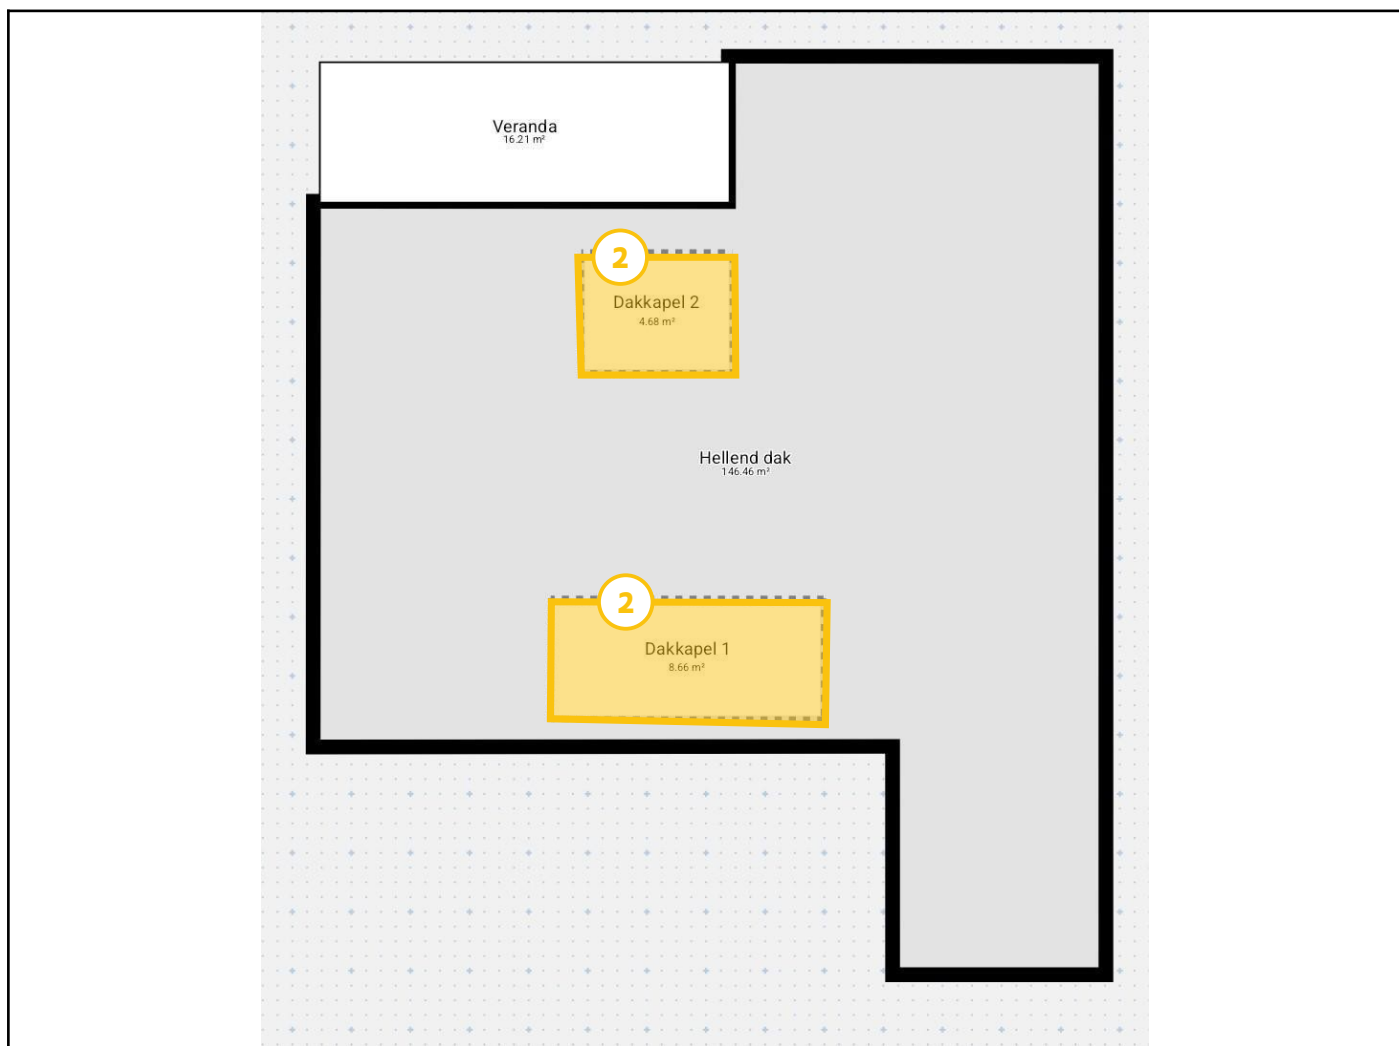
Plan 1.5: Daken

Beschrijving	Type	Actie
2. Dakkapellen woning	Uitsluiting	-

Bouwjaar: 2008

Constructies gebouwd vanaf 2001 moeten niet onderzocht worden

Opmerking	Bewijs op basis van satellietbeelden Geopunt. Beide dakkapellen waren nog niet aanwezig in 2008.
-----------	--

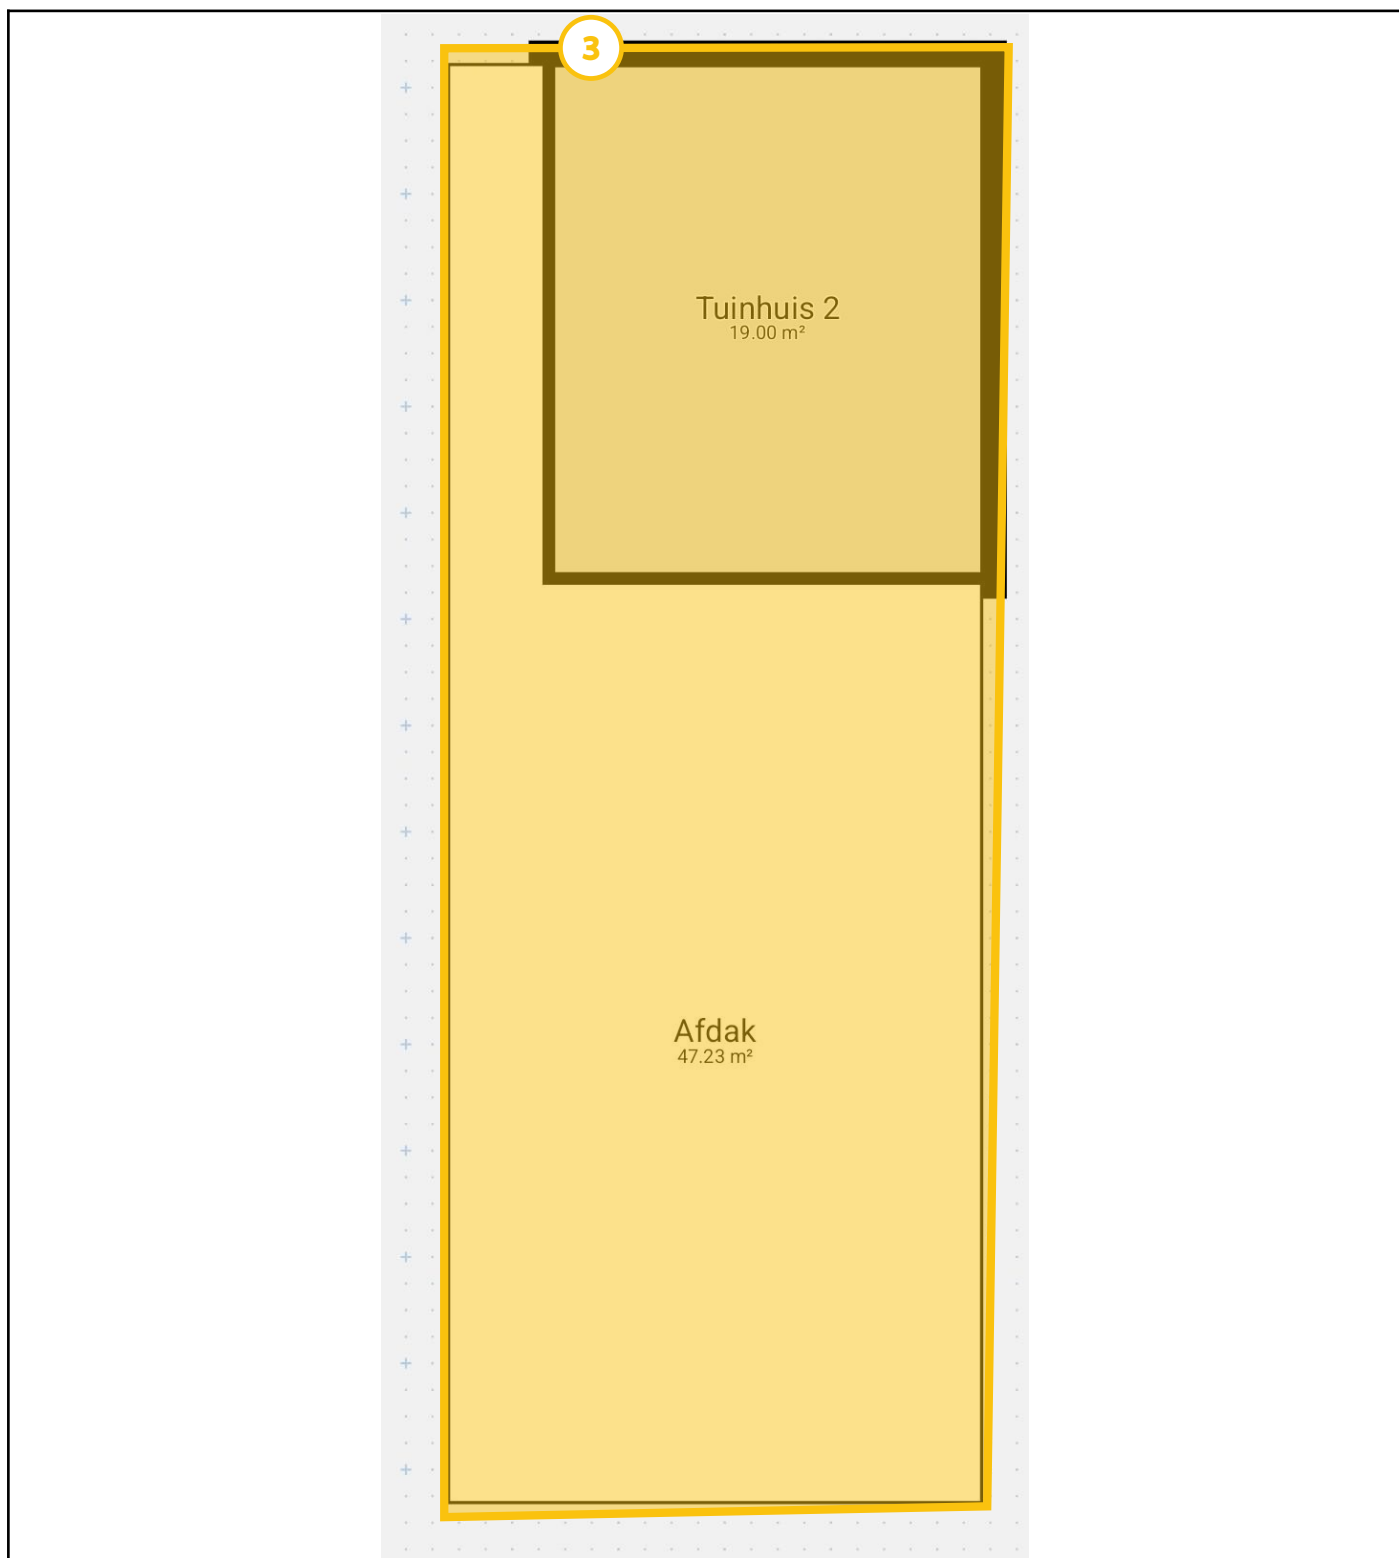
Plan 3.1: Gelijkvloers

Beschrijving	Type	Actie
3. Afdak tuinhuis 2 met afdak	Uitsluiting	-

Bouwjaar: 2005

Constructies gebouwd vanaf 2001 moeten niet onderzocht worden

Opmerking	Bewijs op basis van satellietbeelden Geopunt. In 2005 was het afdak inclusief dakbedekking nog niet aanwezig.
-----------	---

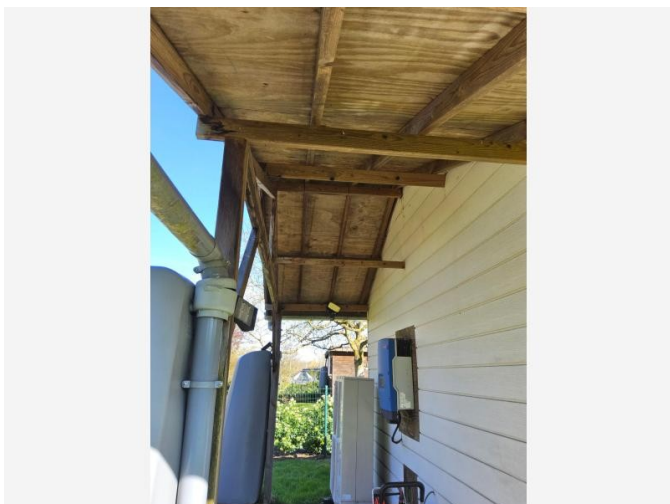
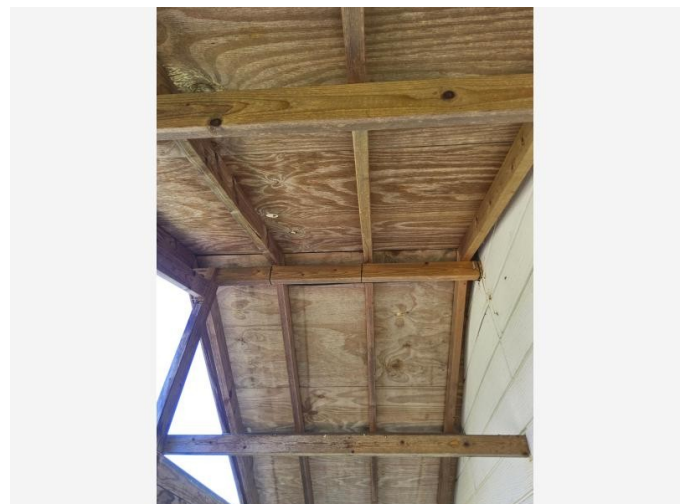
Beschrijving	Notitie	Terug te vinden op plannen
Fiche 6: Onderdak tuinhuis 2	Hout	-
Fiche 7: Dakbedekking hellend dak woning	Natuurleien	-
Fiche 8: Afdichtingsmateriaal in en rond schrijnwerk woning	Soepele silicone en rubber.	-
Fiche 9: Dakbedekking tuinhuis 1	Niet-asbestverdacht plaatmateriaal	-
Fiche 10: Rookgaskanalen	Inspectie achter de open haard in woonkamer 1. Er werden enkel niet-asbestverdachte schouwpoten aangetroffen. Geen verder onderzoek mogelijk binnen het kader van het niet-destructief onderzoek.	Plan 1.2: Gelijkvloers
Fiche 11: Leien (roofing) tuinhuis 2 met afdak	Leien geplaatst na 2000 zijn niet asbestverdacht.	-

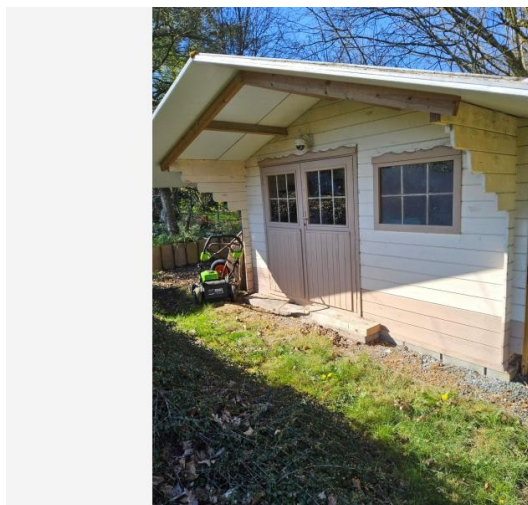
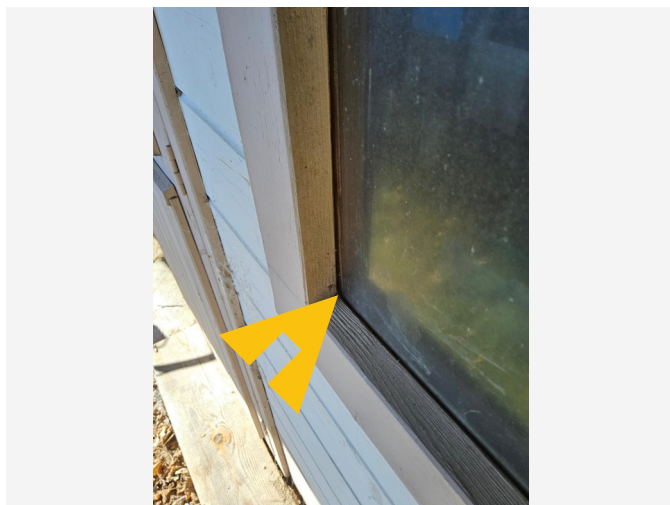
Beschrijving	Notitie	Terug te vinden op plannen
Fiche 13: Afdichtingsmateriaal tussen glas en kader schrijnwerk tuinhuis 1	Glas en hout zonder afdichtingsmateriaal	-
Fiche 14: Afdichtingsmateriaal tussen glas en kader schrijnwerk tuinhuis 2	Glas en hout zonder afdichtingsmateriaal	-
Fiche 15: Leidingisolatie	-	-
Fiche 16: Valse plafonds woning	Alle plafonds werden afgewerkt met hout, kunststof of niet-asbestverdacht plaatmateriaal.	-
Fiche 17: Lift	-	-
Fiche 18: Stookketel	In de garage bevindt zich een niet-asbestverdachte warmtepomp	-
Fiche 19: Onderdak tuinhuis 1	-	-
