Asbestinventarisatetest

Boomsestraat 312, 2845 Niel

Attestnummer : 20260513-000203.000

Uitgegeven op : 13.05.2026

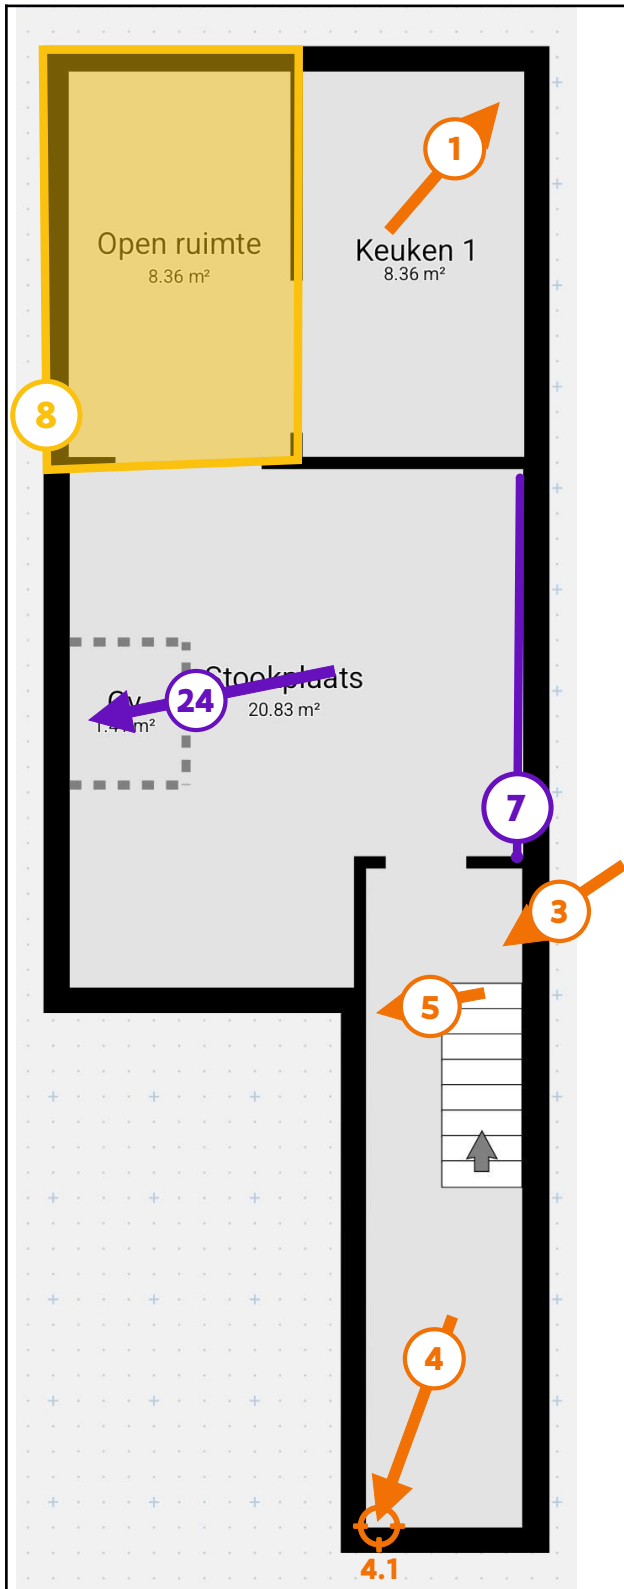
Plan 1.1: Kelder

1. Stuk doorvoerleiding plafond keuken 1	Asbestmateriaal	Verwijderen
3. Doorvoerleiding plafond trappenhal kelder	Asbestmateriaal	Maatregelen nemen
4. Doorvoerleidingen trappenhal kelder (straatkant)	Asbestmateriaal	Maatregelen nemen
4.1 Code: 6.1	Puntmonster	-
5. Doorvoerleiding trappenhal kelder (zijkant)	Asbestmateriaal	Maatregelen nemen
7. Kastenwand stookplaats	Beperking	-
8. Uitbouw achterzijde woning	Uitsluiting	-
24. Stookketel	Overige ruimte of materiaal	-

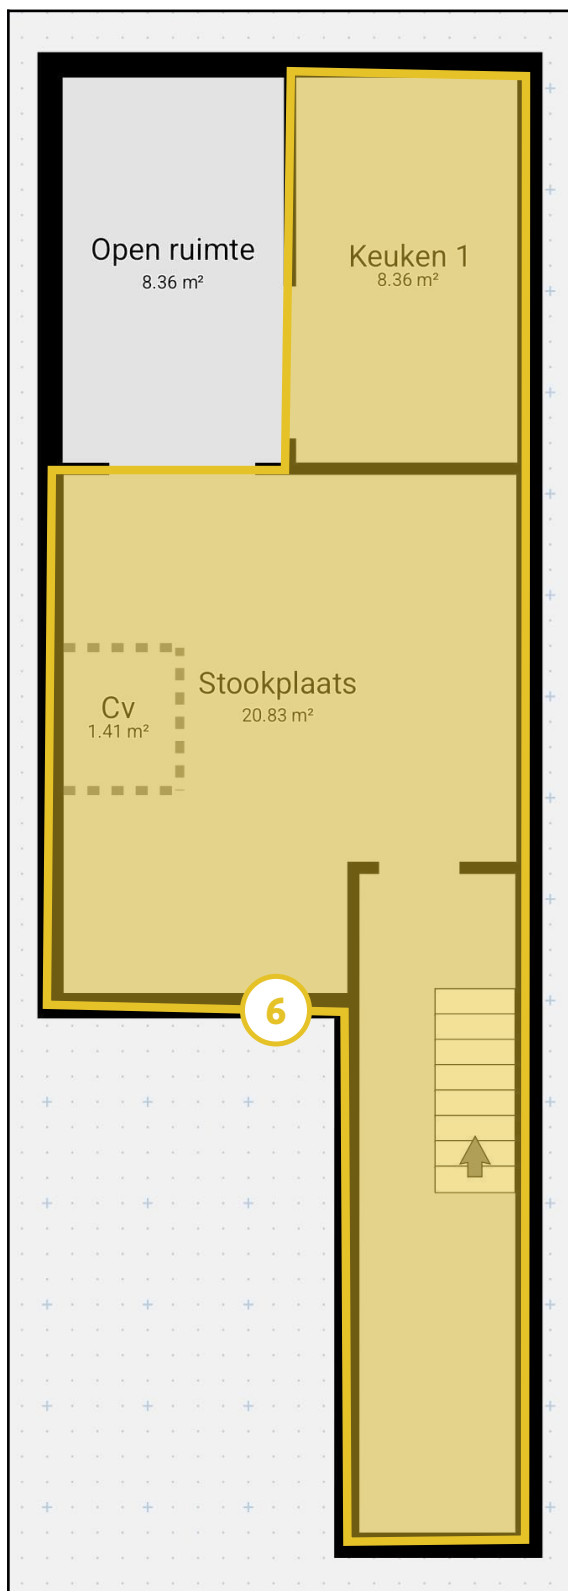
Plan 1.3: Kelder

6. Bakeliet elektrische installaties woning

Asbestmateriaal

Zorgvuldig beheren

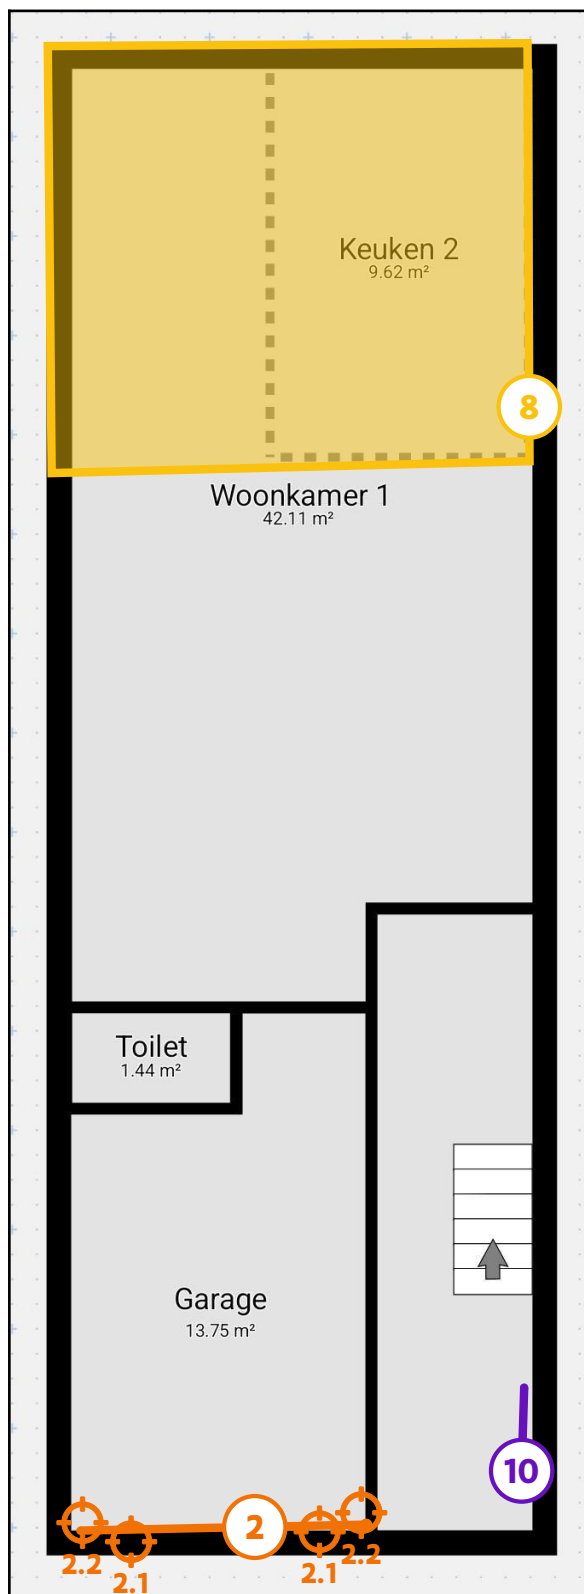
Plan 1.7: Gelijkvloers

2. Leidingisolatie met gips garage	Asbestmateriaal	Verwijderen
2.1 Code: 5.1	Mengmonster	-
2.2 Code: 5.2	Mengmonster	-
8. Uitbouw achterzijde woning	Uitsluiting	-
10. Oude radiatoren woning	Advies	-

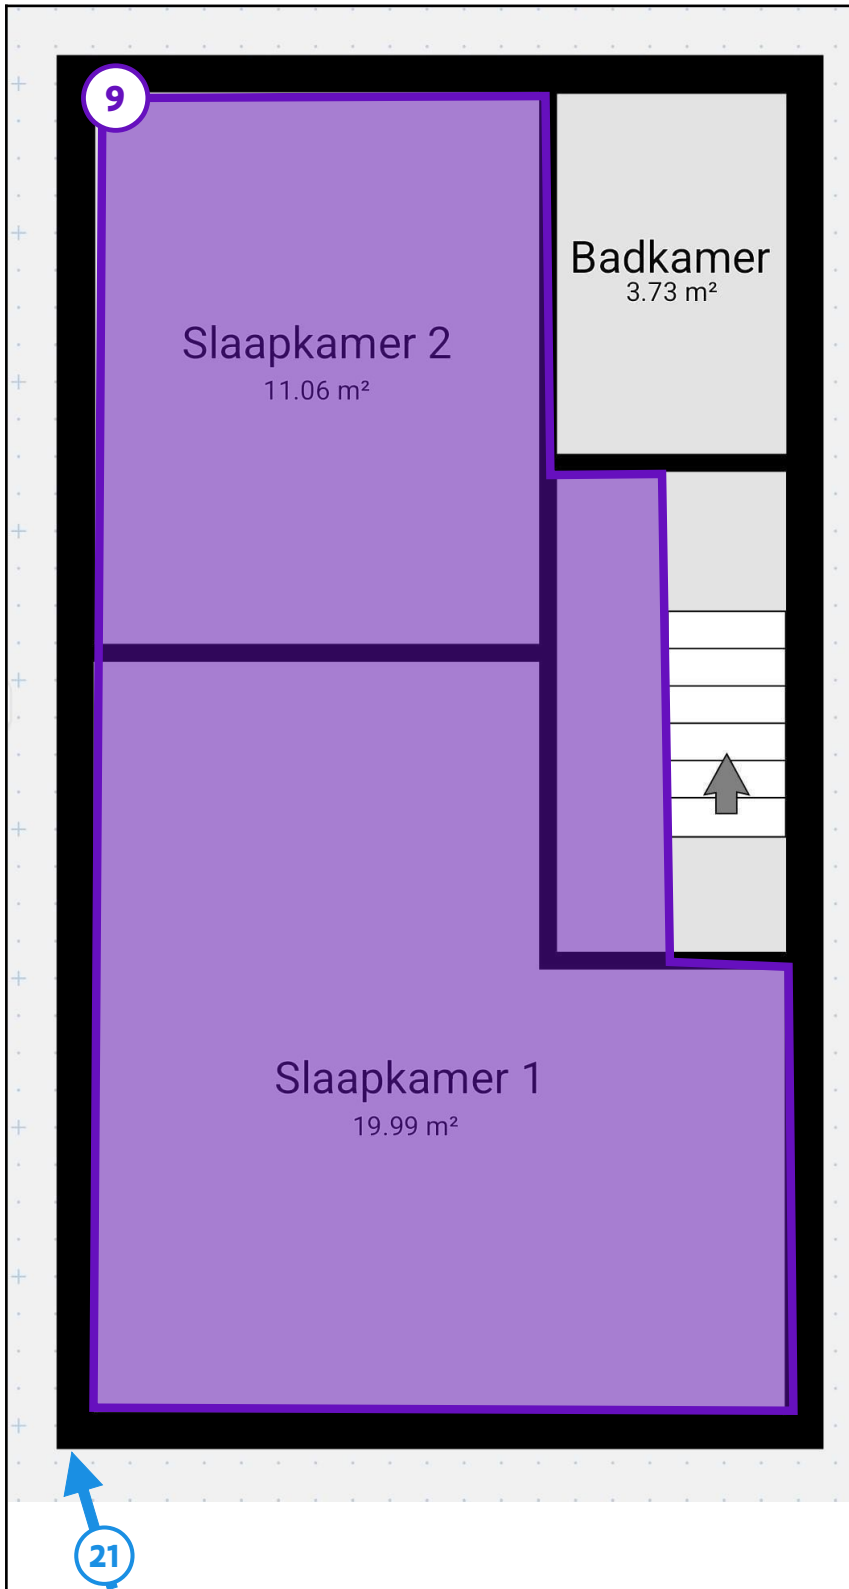
Plan 1.18: Tweede verdieping

9. Vloerzeilen trappenhal en slaapkamers tweede verdieping	Advies	-
21. Cementering buitengevels woning	Geen asbest	-

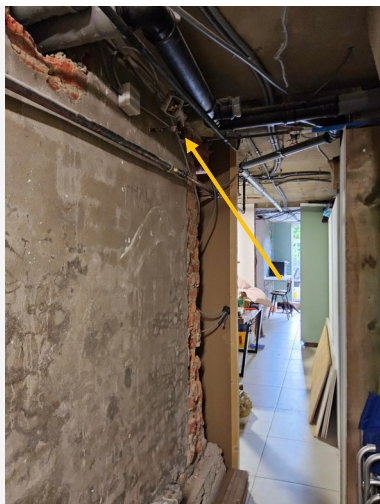
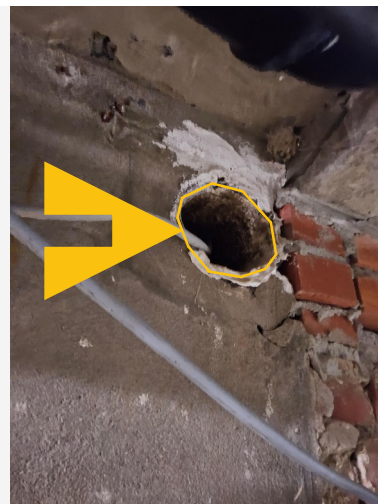
Beschrijving	Doorvoerleidingen trappenhal kelder (straatkant)
Omgeving	Binnen
Primaire drager	Binnenwand
Asbestmateriaal	Buis, koker, leiding, pijp, doorvoer
Bindmiddel van asbestmateriaal	Cement
Gebondenheid op basis van bindmiddel	Hecht
Hoeveelheid (lengte - omtrek - dikte - aantal)	<ul style="list-style-type: none">• 1,00 m - 35,00 cm - 1,00 cm - 2 stuks
Totaal volume	0,007 m ³
Eenvoudig bereikbaar	Nee <ul style="list-style-type: none">• Het asbestmateriaal is bedekt (uitgezonderd laag verf, coating, behang, kunststof, textiel) en het wegnemen van het bedekkende materiaal kan niet zonder het bedekkende materiaal te beschadigen.
Bevestigingswijze	<ul style="list-style-type: none">• Geklemd• Verlijmd, ingegoten, versmeerd
Identificatiemethode	Een monstername door de asbestdeskundige met laboanalyse door een asbestlabo.
Destructieve handeling voor identificatie	Nee
Opmerking	Omvang niet vast te stellen binnen het kader van het niet-destructief onderzoek.
