Asbestinventarisatetest

Attestnummer : 20250930-000383.000

Uitgegeven op : 30.09.2025

Niet-asbestveilig

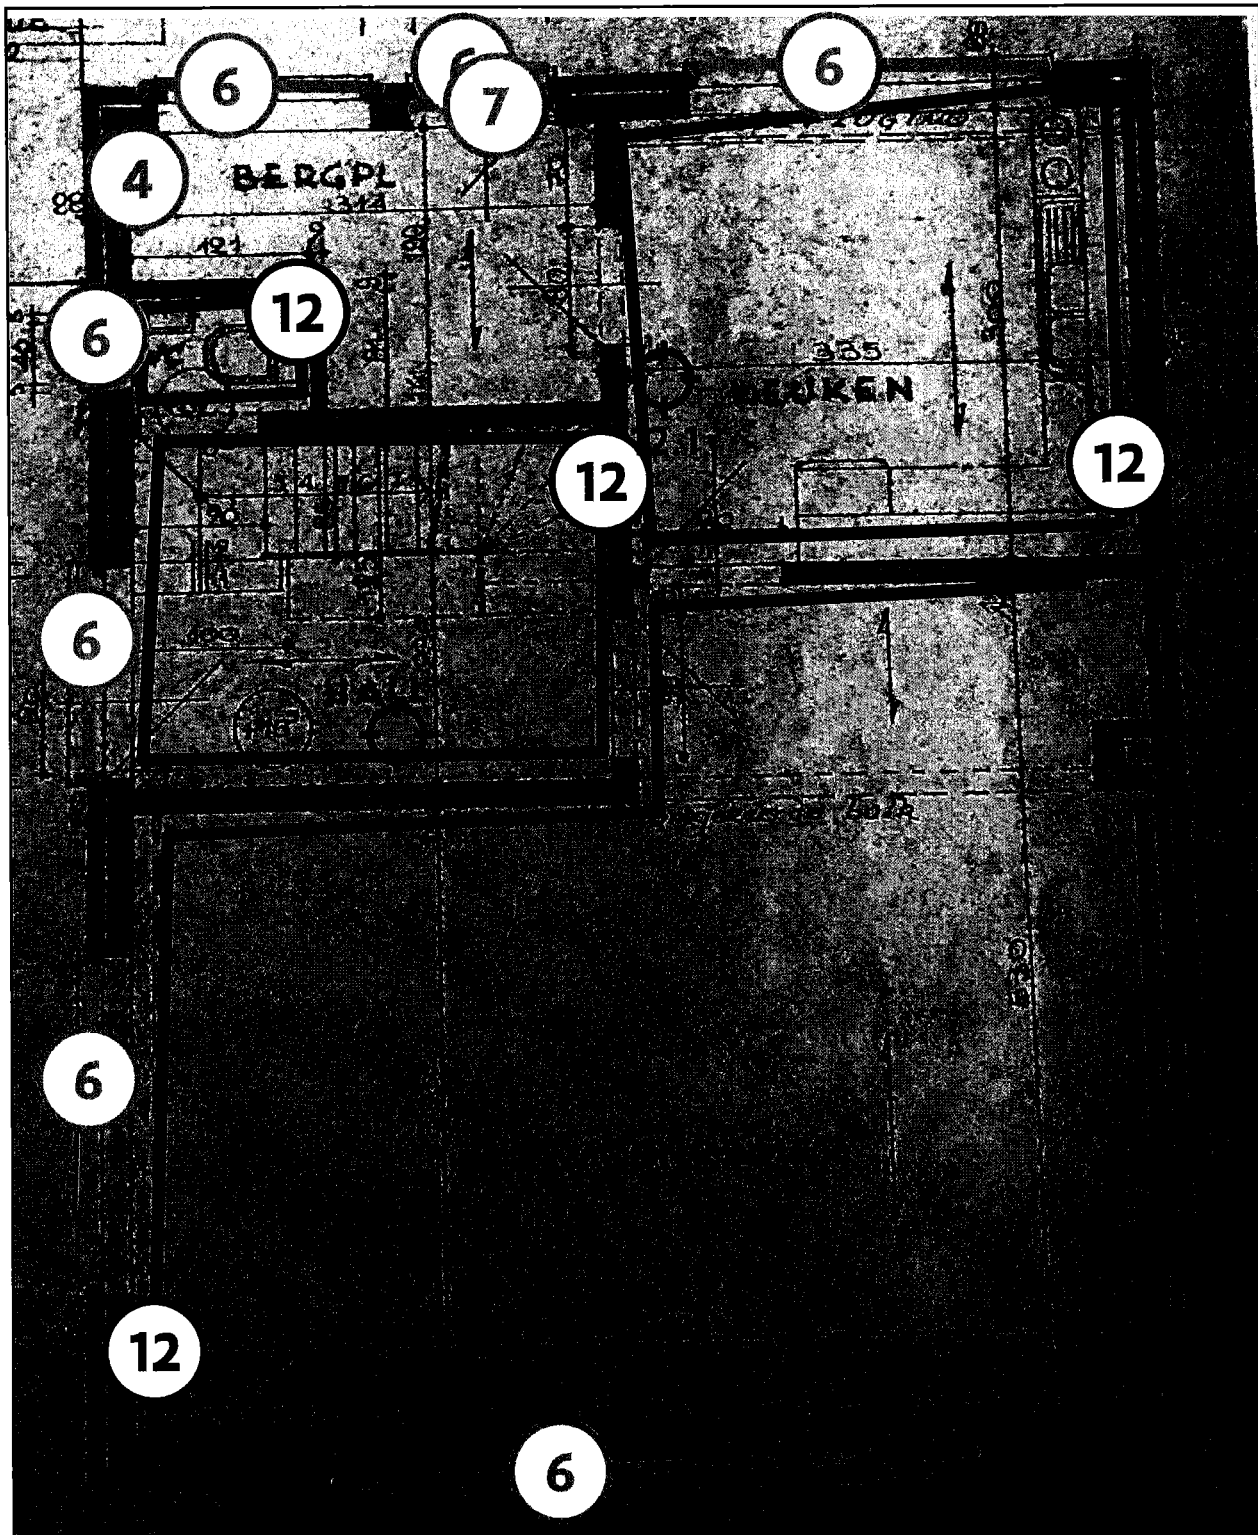
Plan 1.1: Gelijkvloers

4. Bakeliet	Asbestmateriaal	Zorgvuldig beheren
6. Mastiek tussen raam en muur	Asbestmateriaal	Zorgvuldig beheren
7. Plaat in achterdeur, glassal	Asbestmateriaal	Zorgvuldig beheren
12. Binnenmuren pleister	Geen asbest	-
12.1 Code: 51593/01	Mengmonster	-

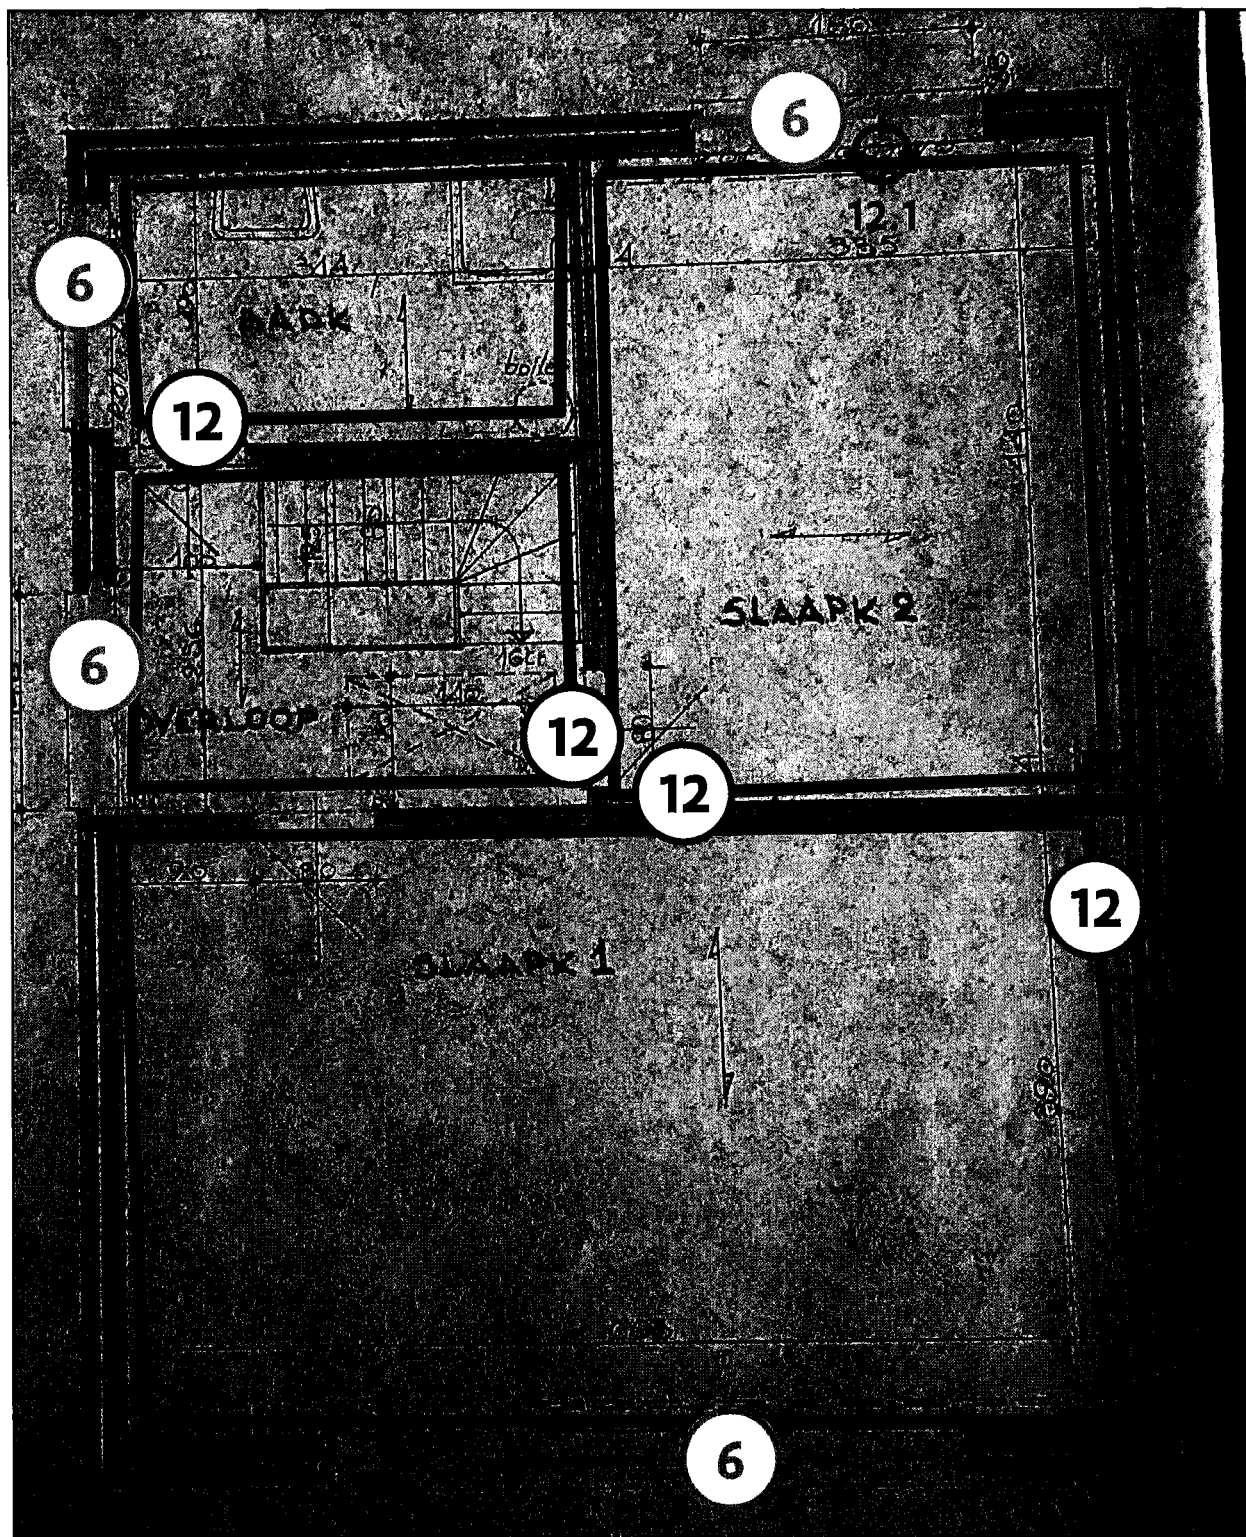
Plan 1.3: 1 ste verdieping

6. Mastiek tussen raam en muur	Asbestmateriaal	Zorgvuldig beheren
12. Binnenmuren pleister	Geen asbest	-
12.1 Code: 51593/01	Mengmonster	-

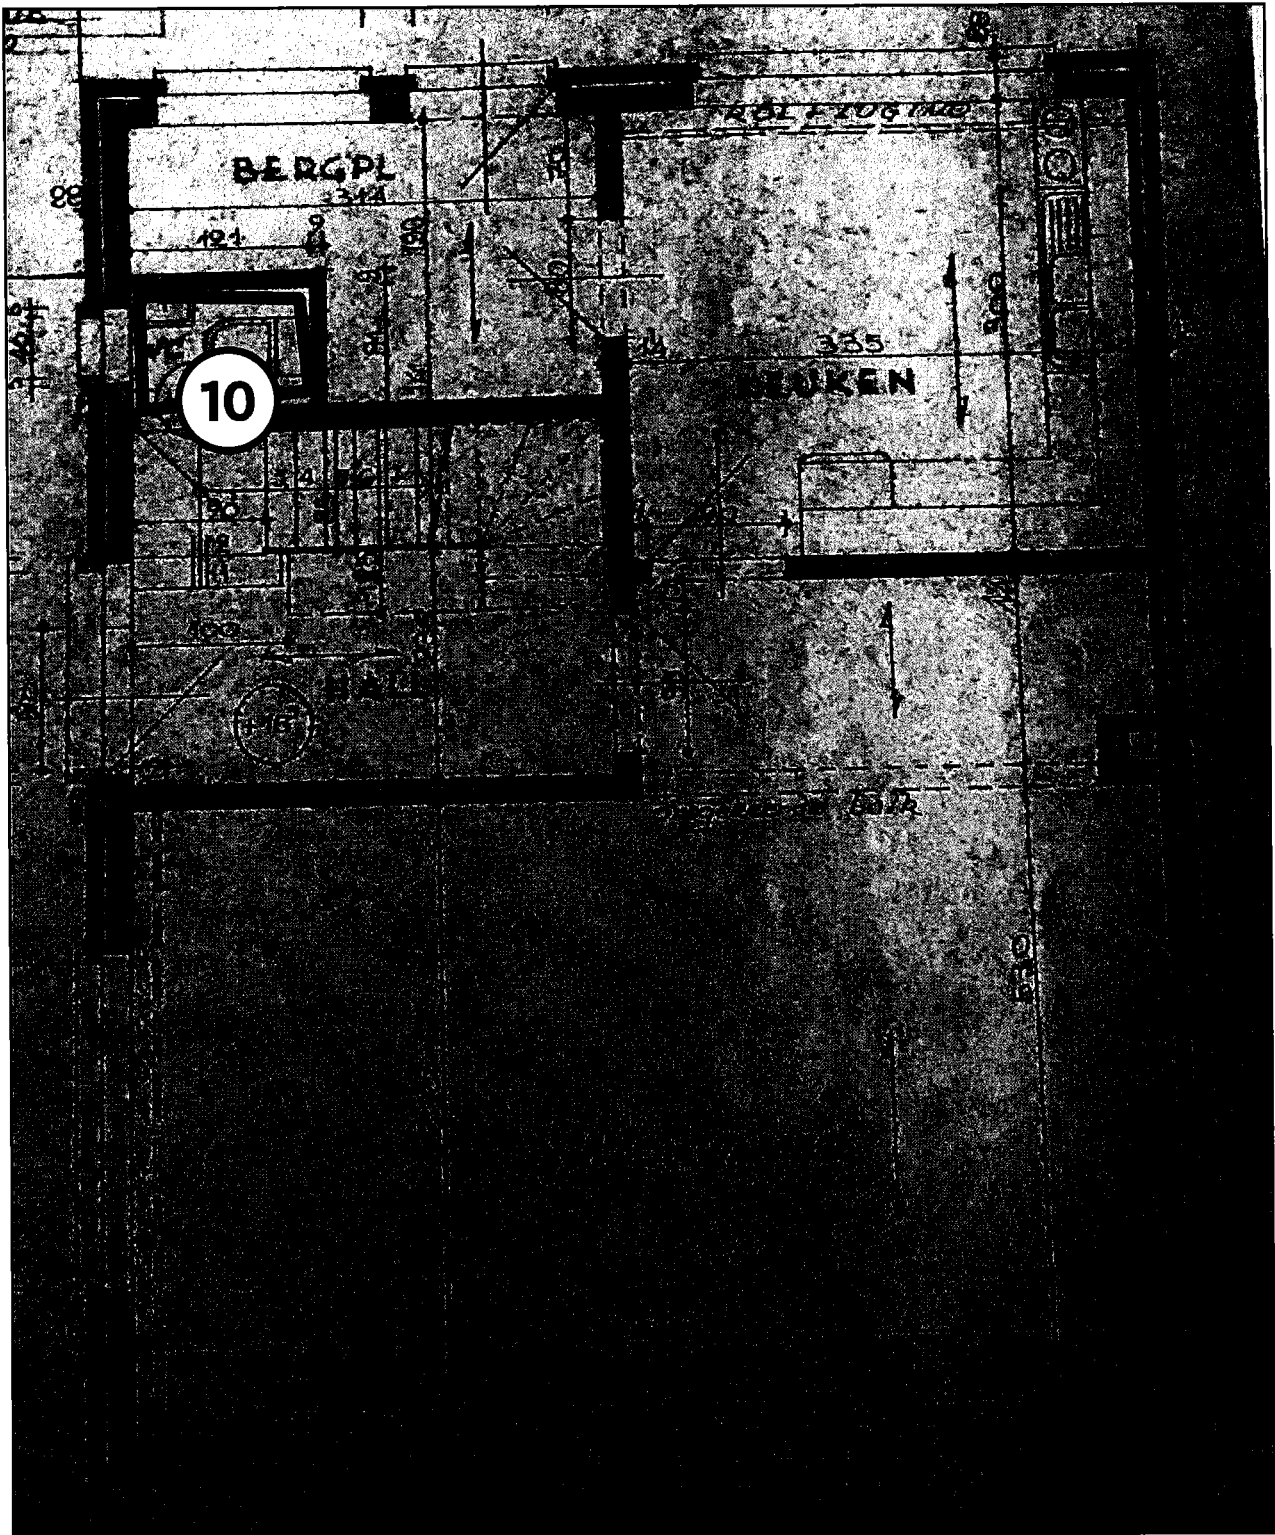
Plan 1.6: Gelijkvloers

10. Faince in wc en badkamer	Advies	-
------------------------------	--------	---

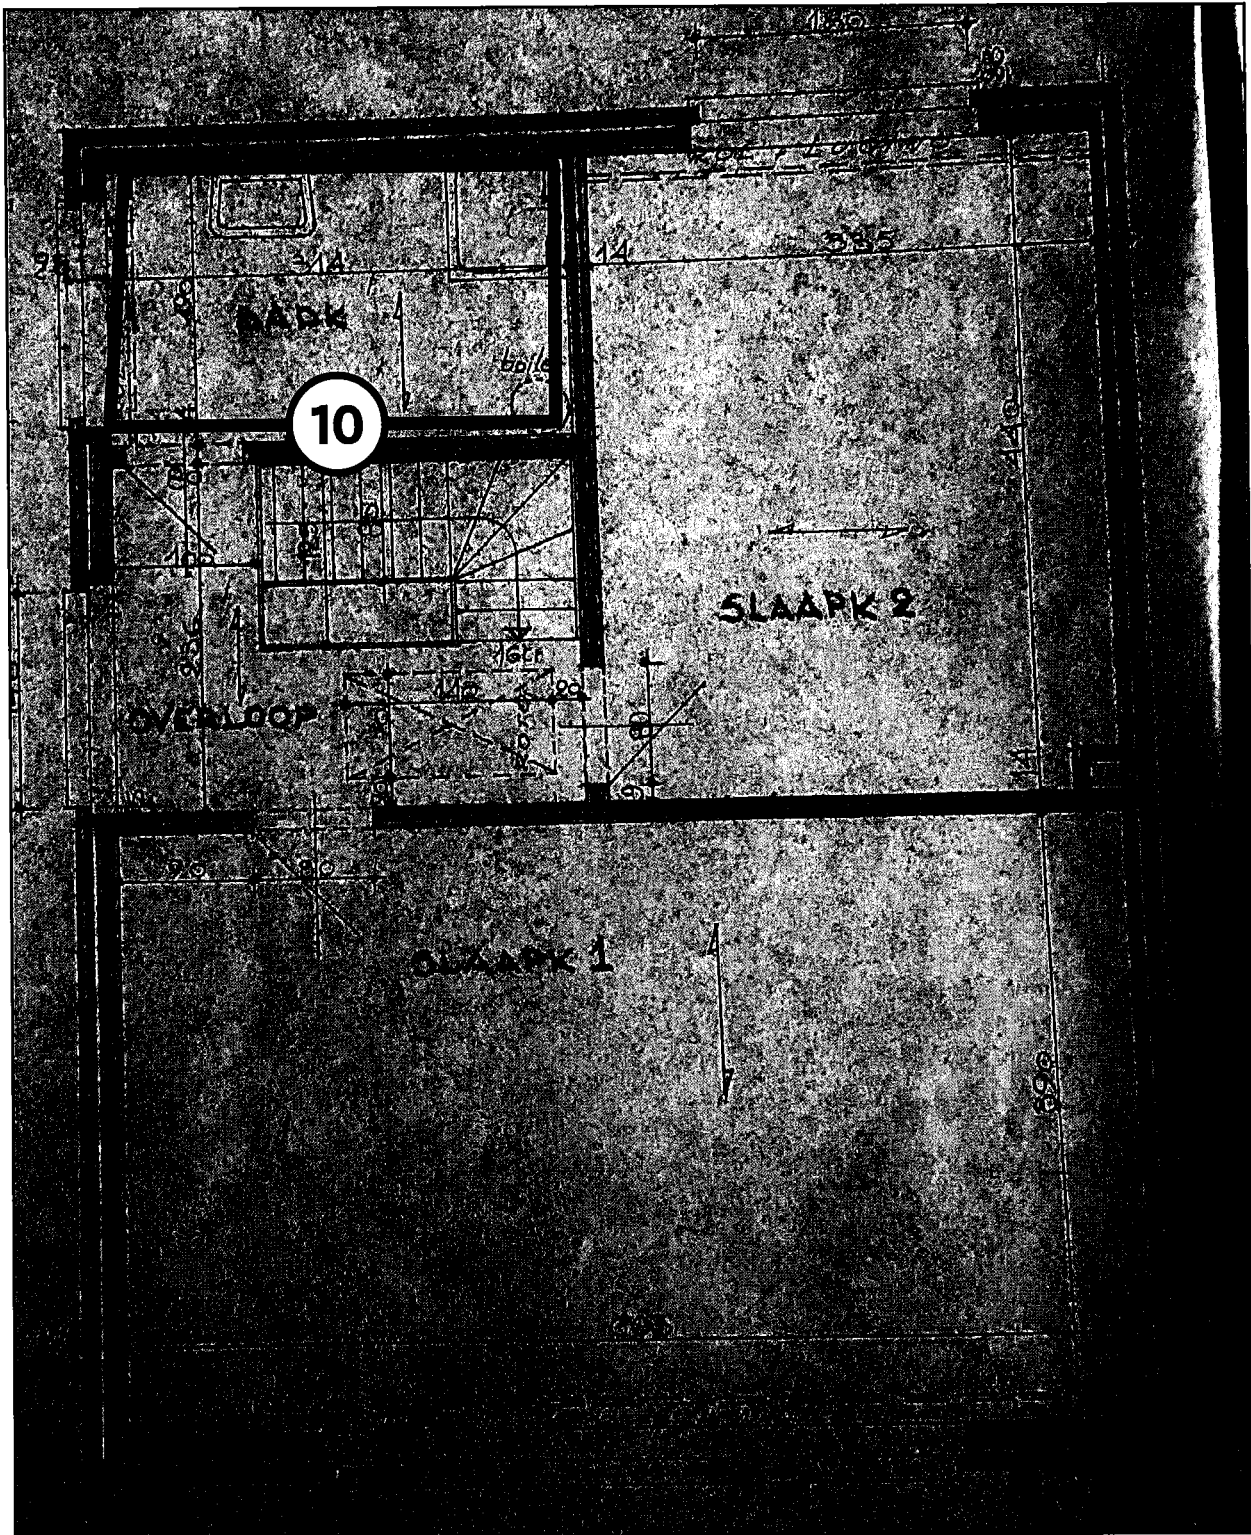
Plan 1.7: 1 ste verdieping

10. Faince in wc en badkamer	Advies	-
------------------------------	--------	---
