# Asbestinventarisatetest

Turnhoutsebaan 355, 2110 Wijnegem

Attestnummer : 20260506-000140.000

## Niet-asbestveilig

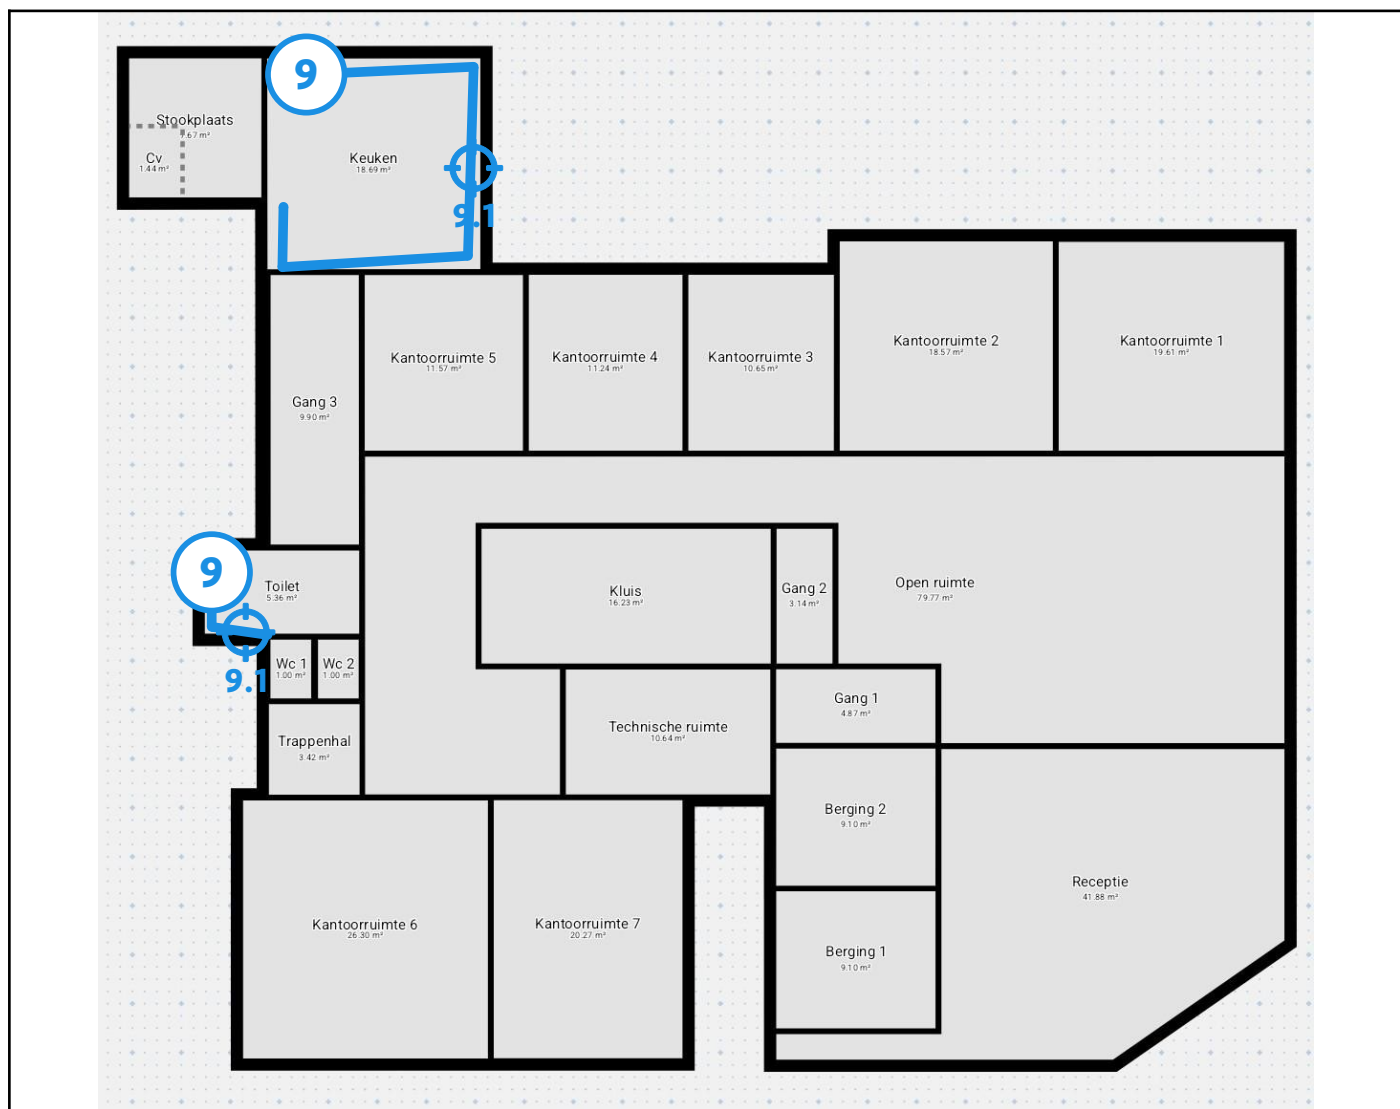
# Plan 1.1: Kantoorruimte - gelijkvloers

Beschrijving	Type	Actie
9. Pleisterwerk binnenmuren keuken en toilet	Geen asbest	-
9.1 Code: 1.1	Mengmonster	-

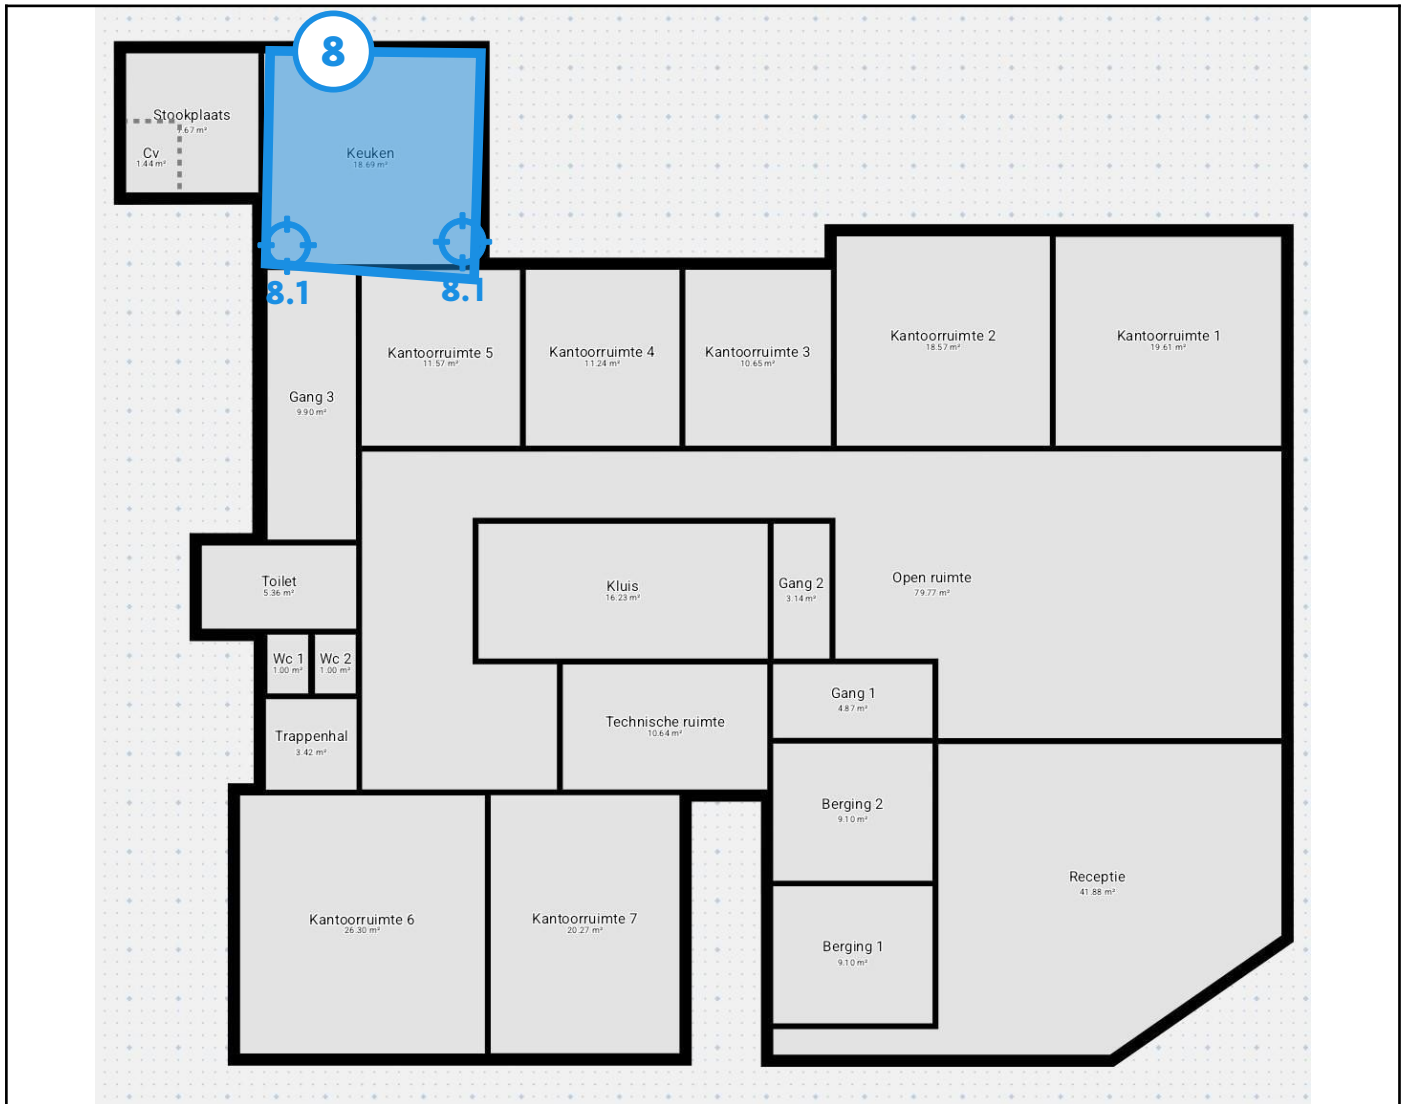
## Plan 1.2: Kantoorruimte - gelijkvloers

Beschrijving	Type	Actie
8. Pleisterwerk plafond keuken	Geen asbest	-
8.1 Code: 2.1	Mengmonster	-

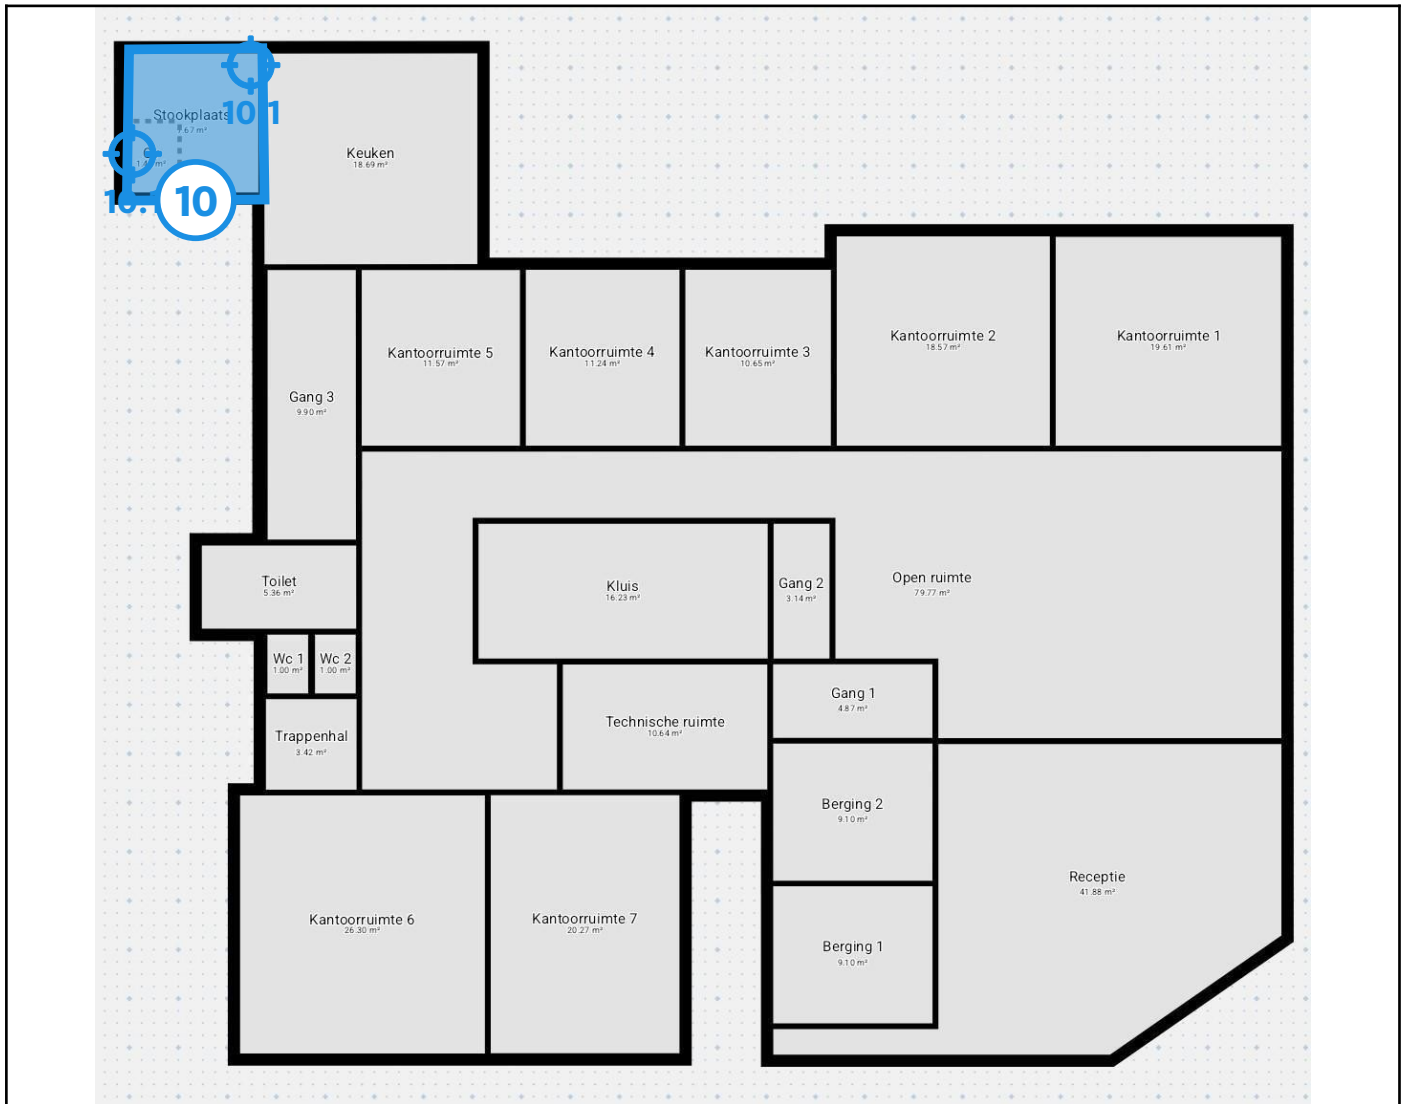
## Plan 1.3: Kantoorruimte - gelijkvloers

Beschrijving	Type	Actie
10. Pleisterwerk binnenwanden stookplaats	Geen asbest	-
10.1 Code: 3.1	Mengmonster	-

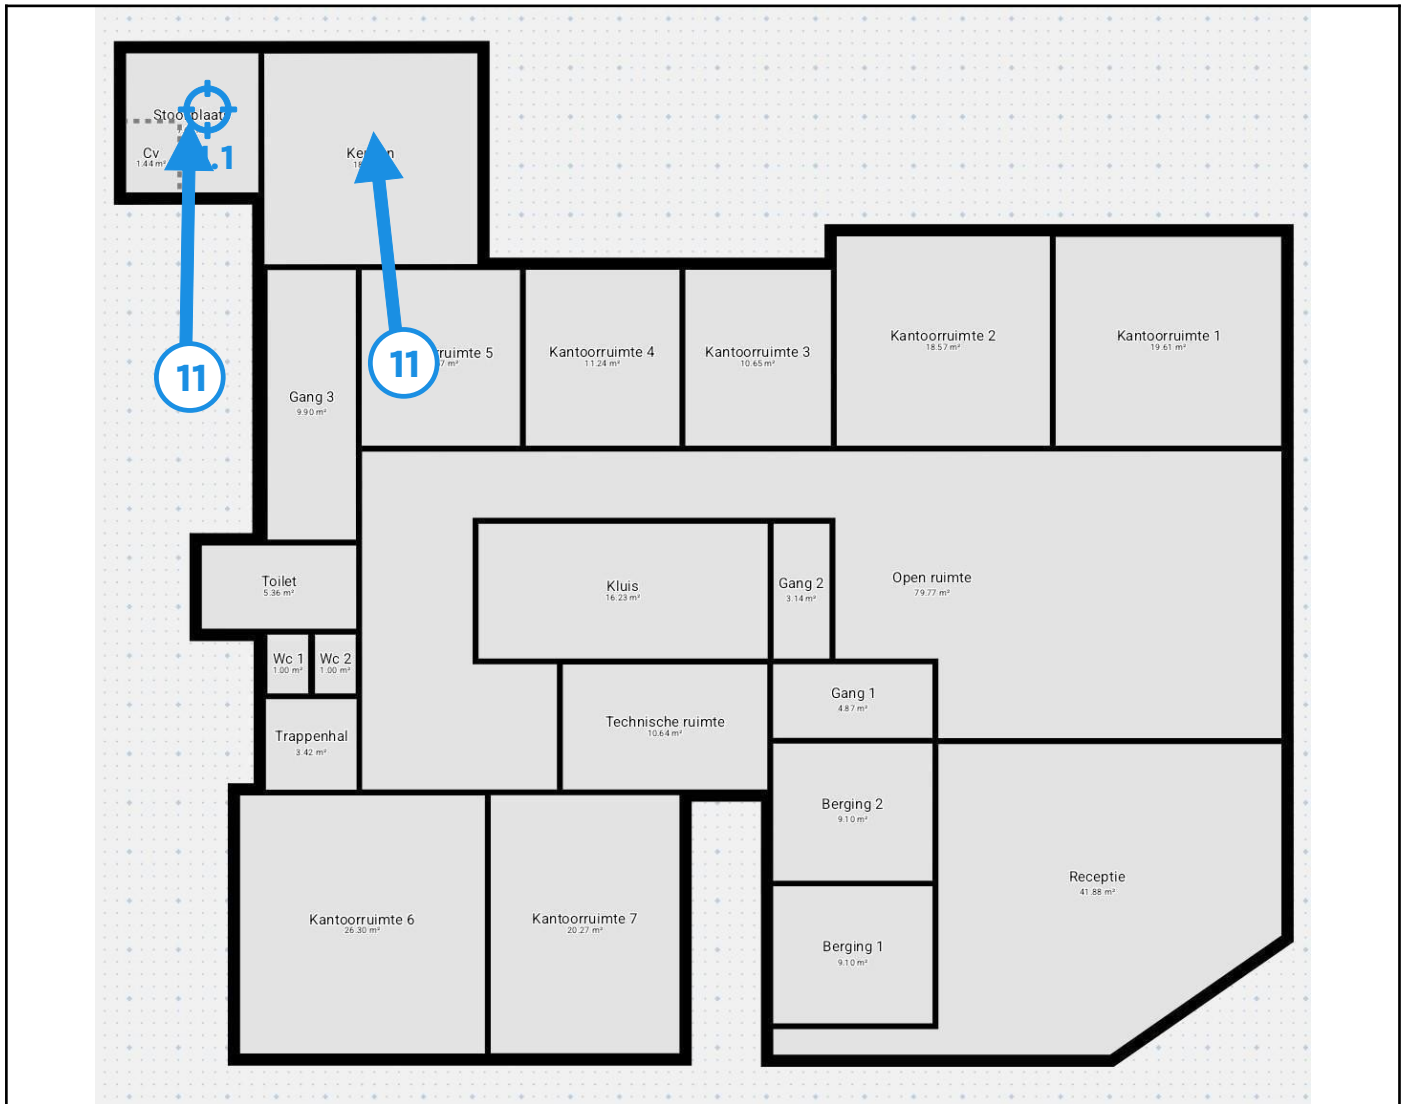
## Plan 1.4: Kantoorruimte - gelijkvloers

Beschrijving	Type	Actie
11. Roofing rond koepel stookplaats en keuken	Geen asbest	-
11.1 Code: 7.1	Puntmonster	-

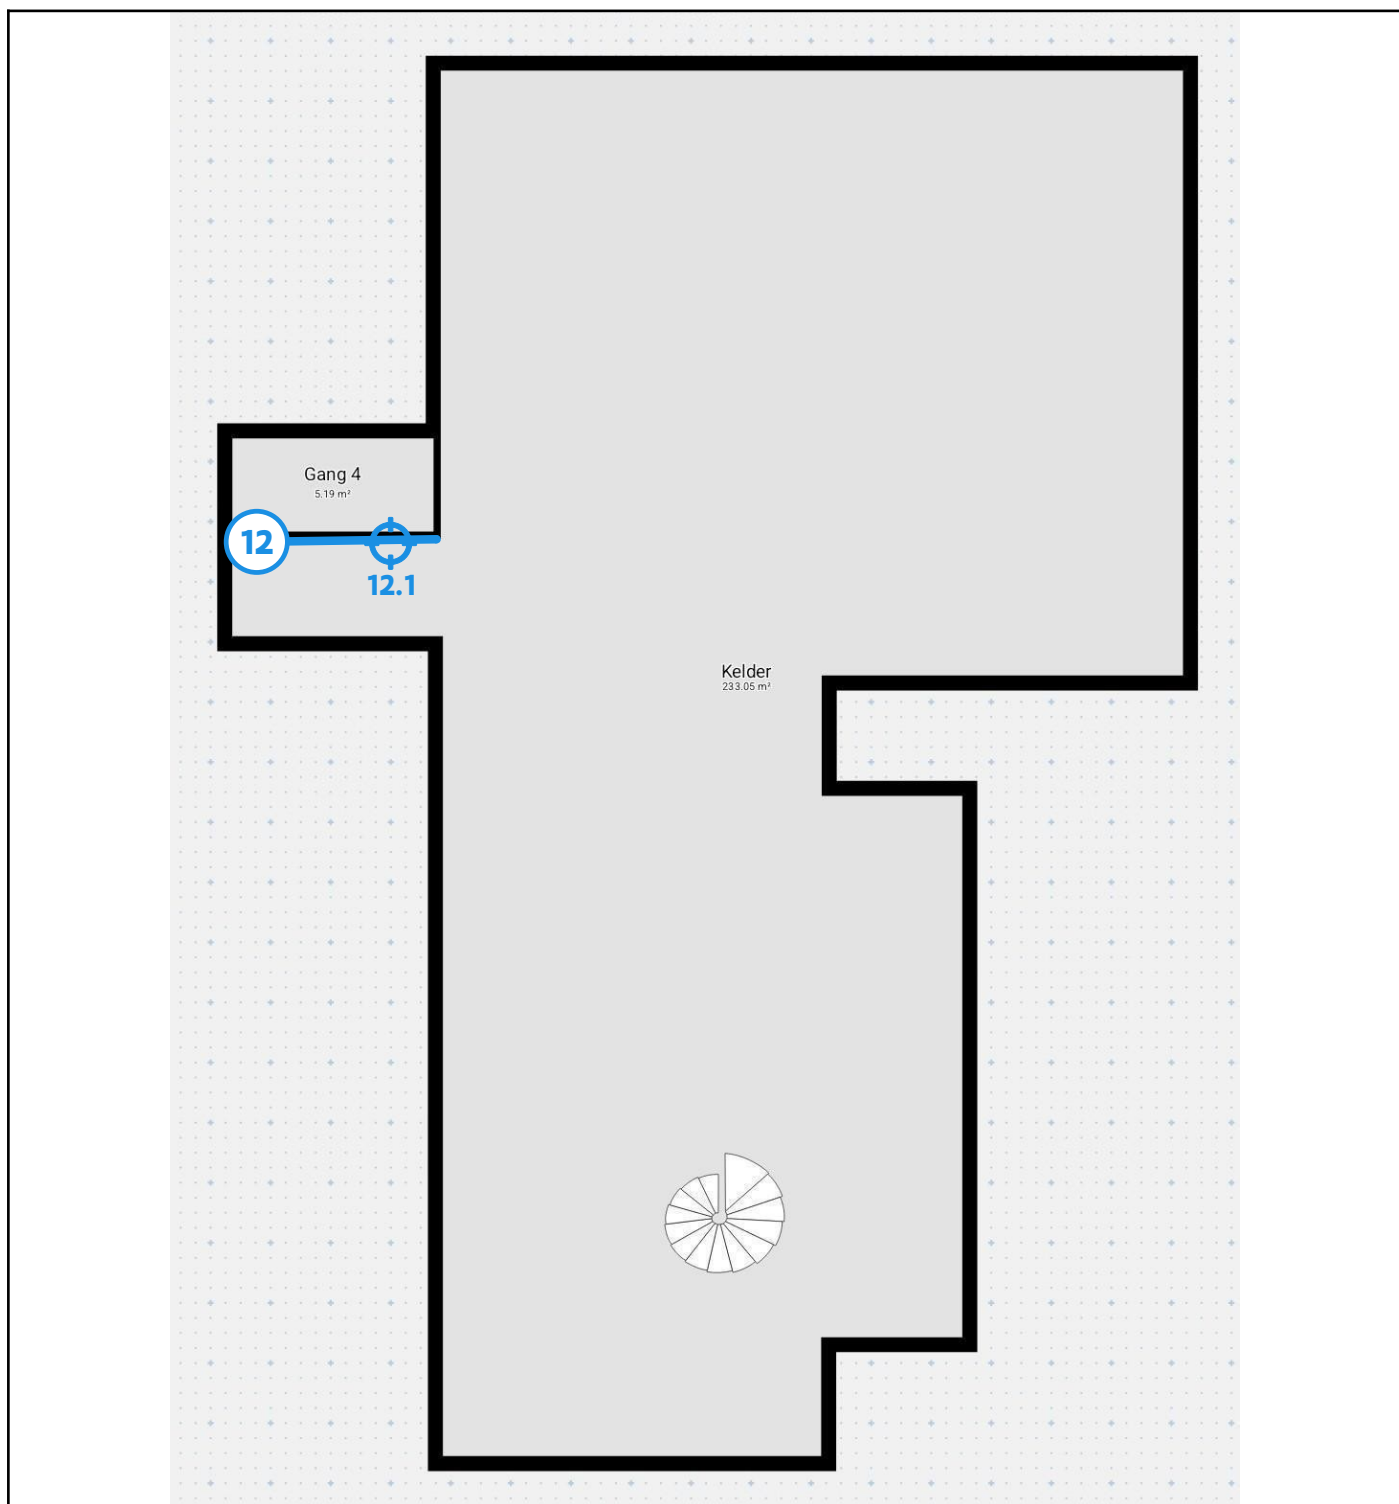
## Plan 1.9: Kelder

Beschrijving	Type	Actie
12. Restanten oud vloerzeil onder Ytong stenen kelder	Geen asbest	-

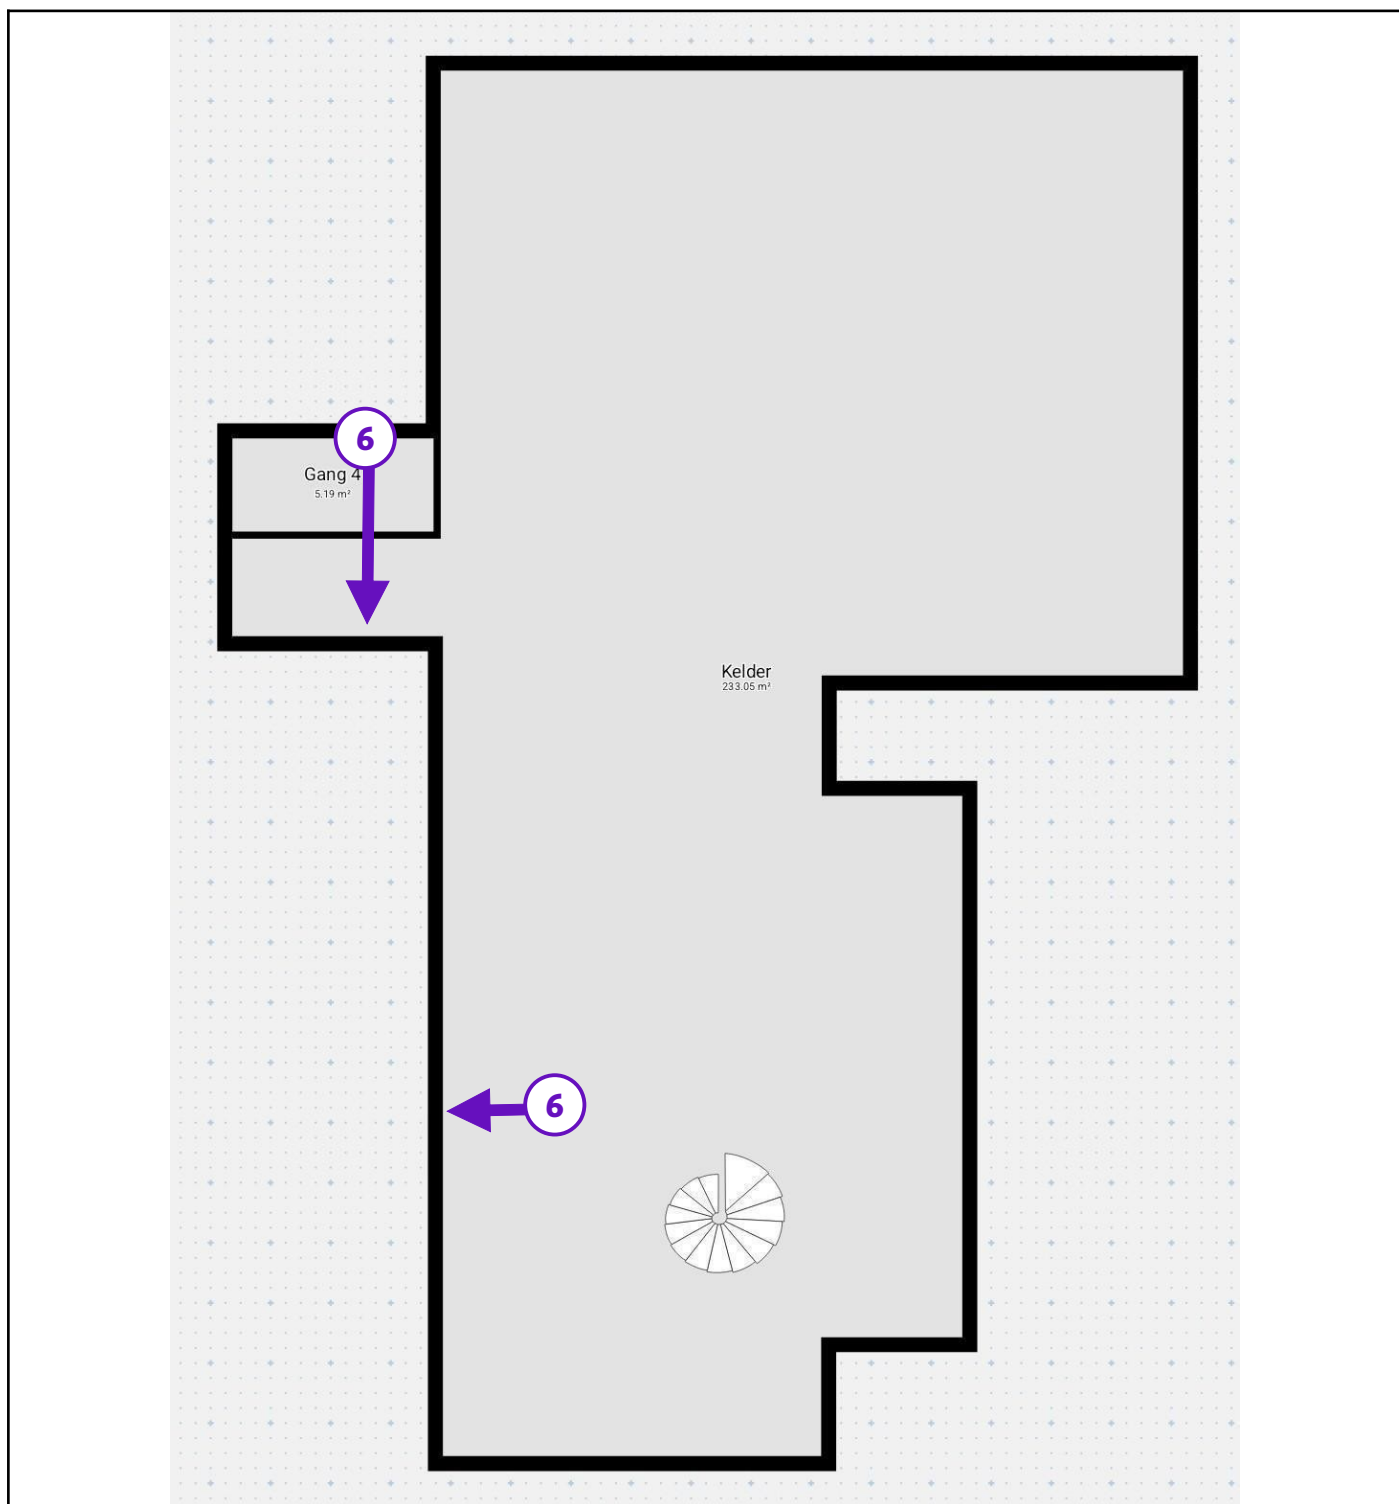
## Plan 1.10: Kelder

Beschrijving	Type	Actie
6. Kruipkelders/ verluchting	Beperking	-

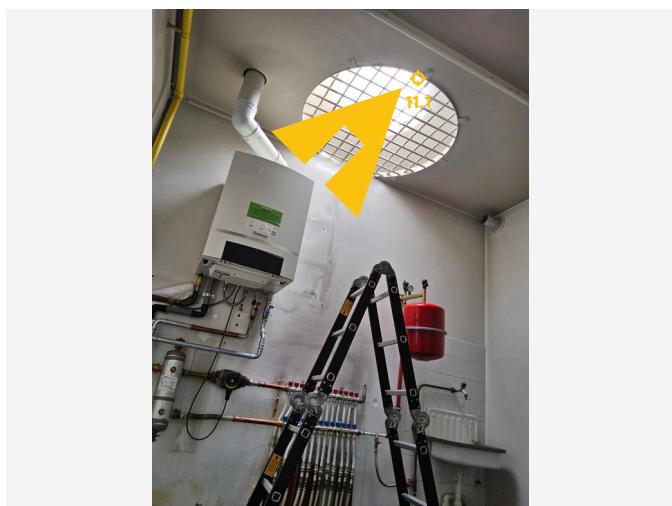
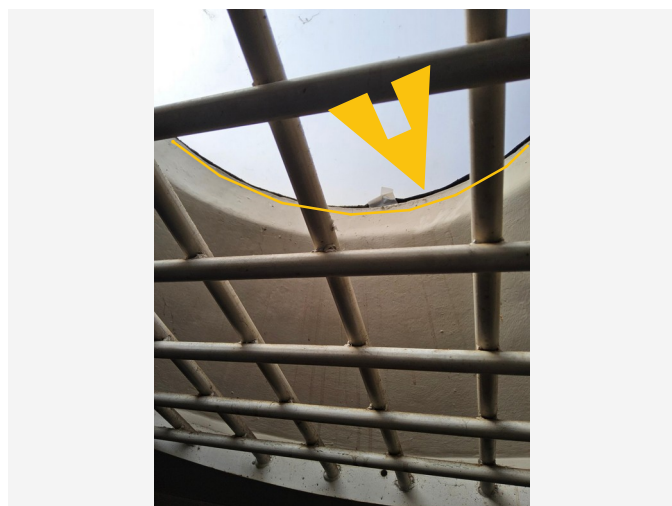
<b>Beschrijving</b>	Pleisterwerk binnenwanden stookplaats
<b>Omgeving</b>	Binnen
<b>Primaire drager</b>	Plafond
<b>Bindmiddel van materiaal</b>	Gips - kalk
<b>Gebondenheid op basis van bindmiddel</b>	Niet-hechtgebonden
<b>Hoeveelheid (oppervlakte - dikte - aantal)</b>	<ul style="list-style-type: none"><li>• 50,00 m<sup>2</sup> - 1,00 cm - 1 stuk</li></ul>
<b>Totaal volume</b>	0,50 m <sup>3</sup>
<b>Identificatiemethode</b>	Een monstername door de asbestdeskundige met laboanalyse door een asbestlabo.
<b>Destructieve handeling voor identificatie</b>	Nee

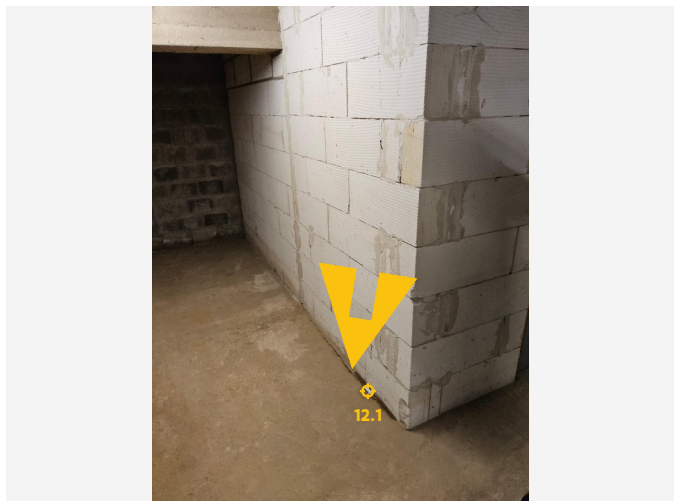
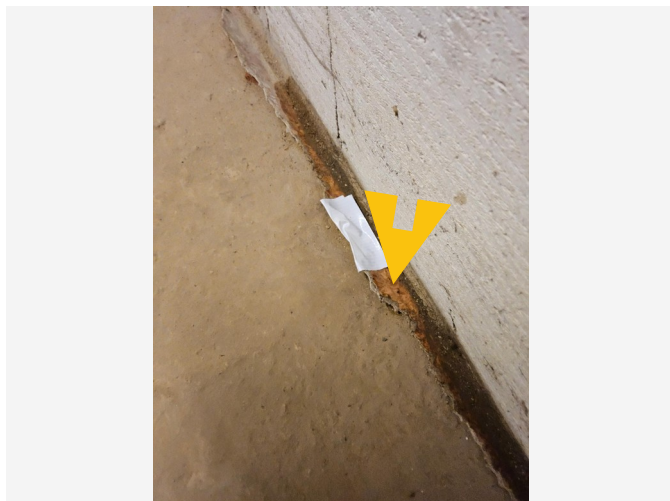
# Fiche 12: Restanten oud vloerzeil onder Ytong stenen kelder

Geen asbest

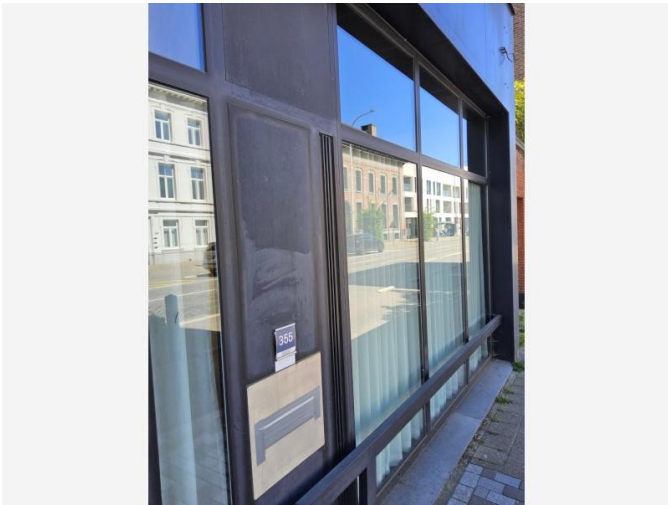
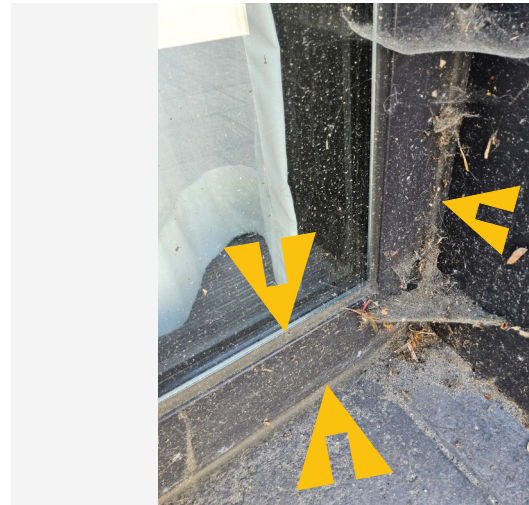
## Fiche 14: Afdichtingsmateriaal in en rond schrijnwerk kantoorruimte

Beschrijving	Notitie	Terug te vinden op plannen
Fiche 13: Stookketel	-	Plan 1.5: Kantoorruimte - gelijkvloers
Fiche 14: Afdichtingsmateriaal in en rond schrijnwerk kantoorruimte	Soepele silicone en rubber	-
Fiche 15: Leidingisolatie kelder	Niet-asbestverdachte mousse	-

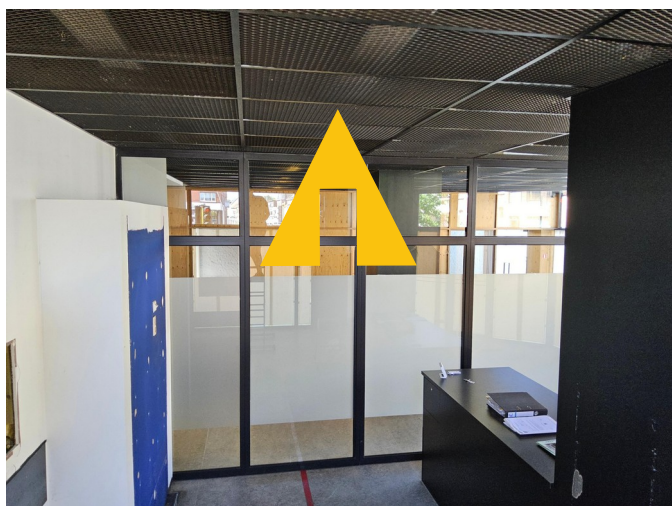
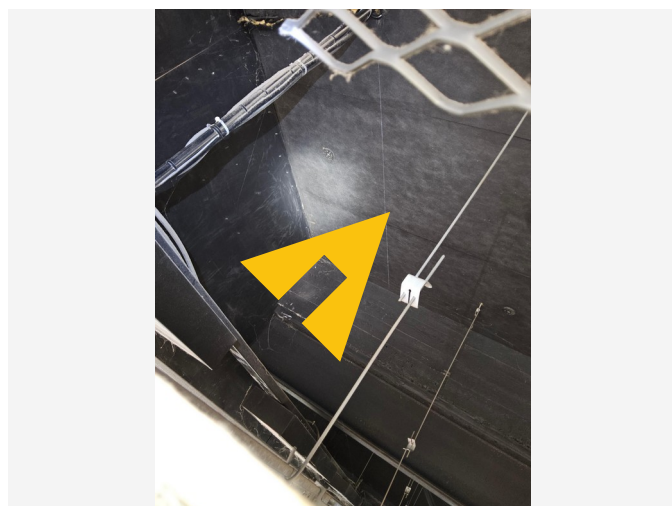
### Fiche 18: Pleisterwerk plafonds kantoorruimte

Beschrijving	Notitie	Terug te vinden op plannen
Fiche 16: Onderdak	Zie asbestattest gemeenschappelijke delen.	-
Fiche 17: Lift	-	-
Fiche 18: Pleisterwerk plafonds kantoorruimte	Boven de valse plafonds werd een niet-asbestverdacht isolatiemateriaal aangetroffen. In berging 2 kan een stuk beton worden waargenomen achter dit isolatiemateriaal. Geen verder onderzoek mogelijk binnen het kader van het niet-destructief onderzoek.	-
Fiche 19: Overige dakbedekking	Zie asbestattest gemeenschappelijke delen.	-
Fiche 20: Rookgaskanalen	Zie asbestattest gemeenschappelijke delen.	-
