Asbestinventarisatetest

Kerkhofstraat 637, 2850 Boom

Attestnummer : 20260605-000387.000

Niet-asbestveilig

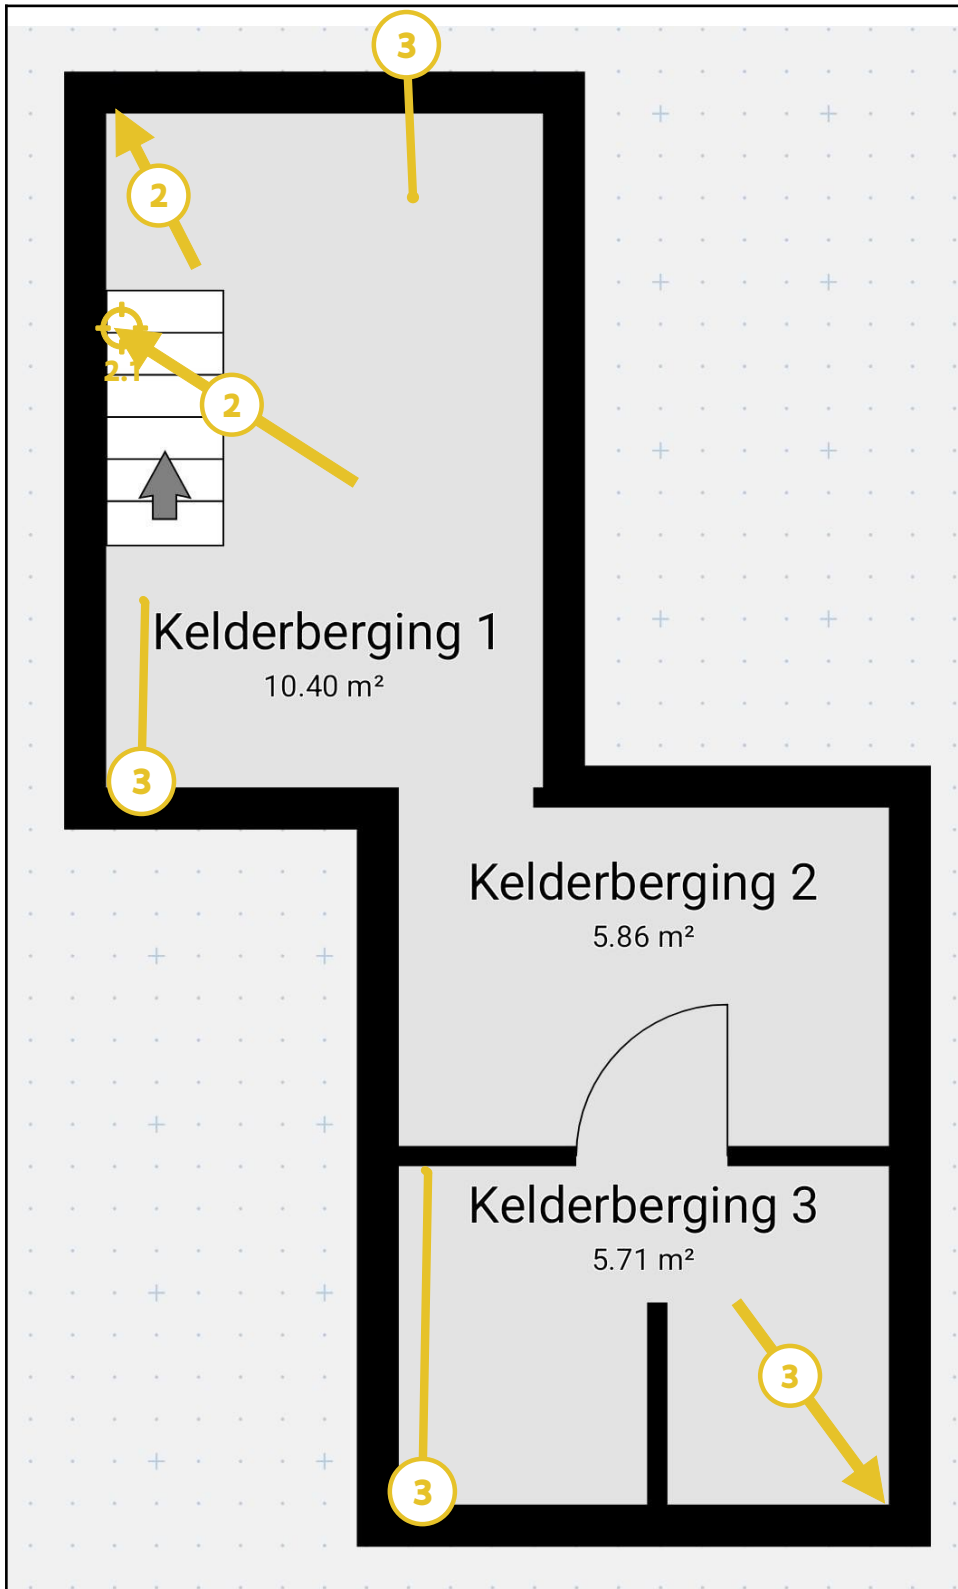
Plan 1.1: Kelder

2. Asbesthoudende kokers kelder (beschadigd)	Asbestmateriaal	Zorgvuldig beheren
2.1 Code: 3.1	Puntmonster	-
3. Asbesthoudende kokers kelder (onbeschadigd)	Asbestmateriaal	Zorgvuldig beheren

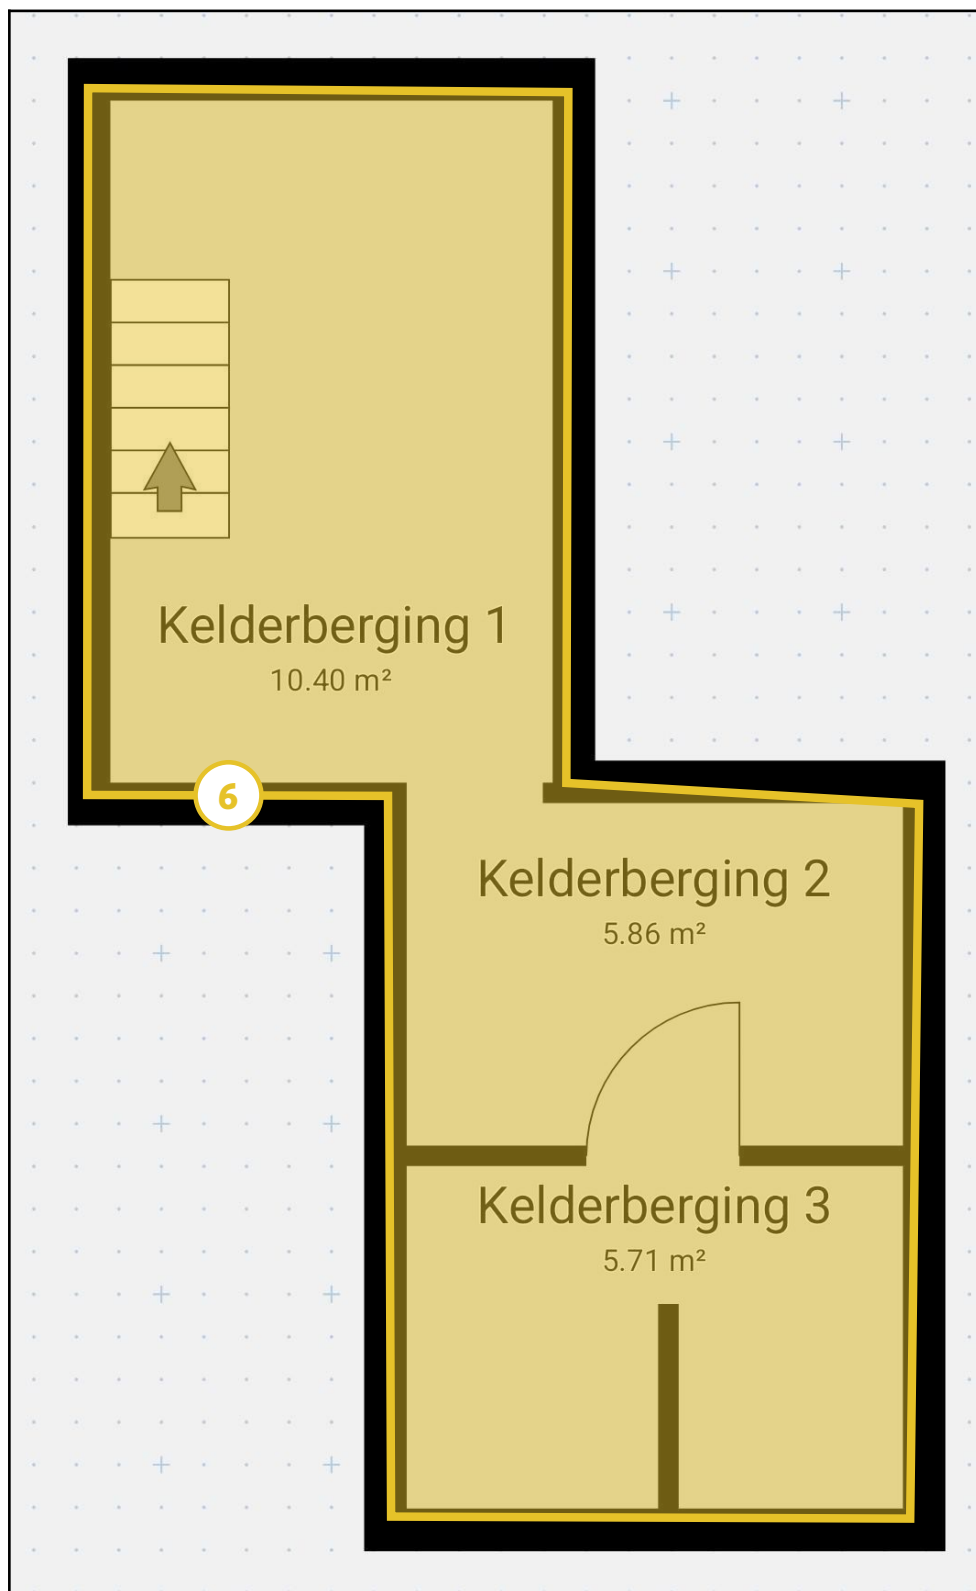
Plan 1.3: Kelder

6. Bakeliet oude elektrische installaties kelder,
berging 2e en garage

Asbestmateriaal

Zorgvuldig beheren

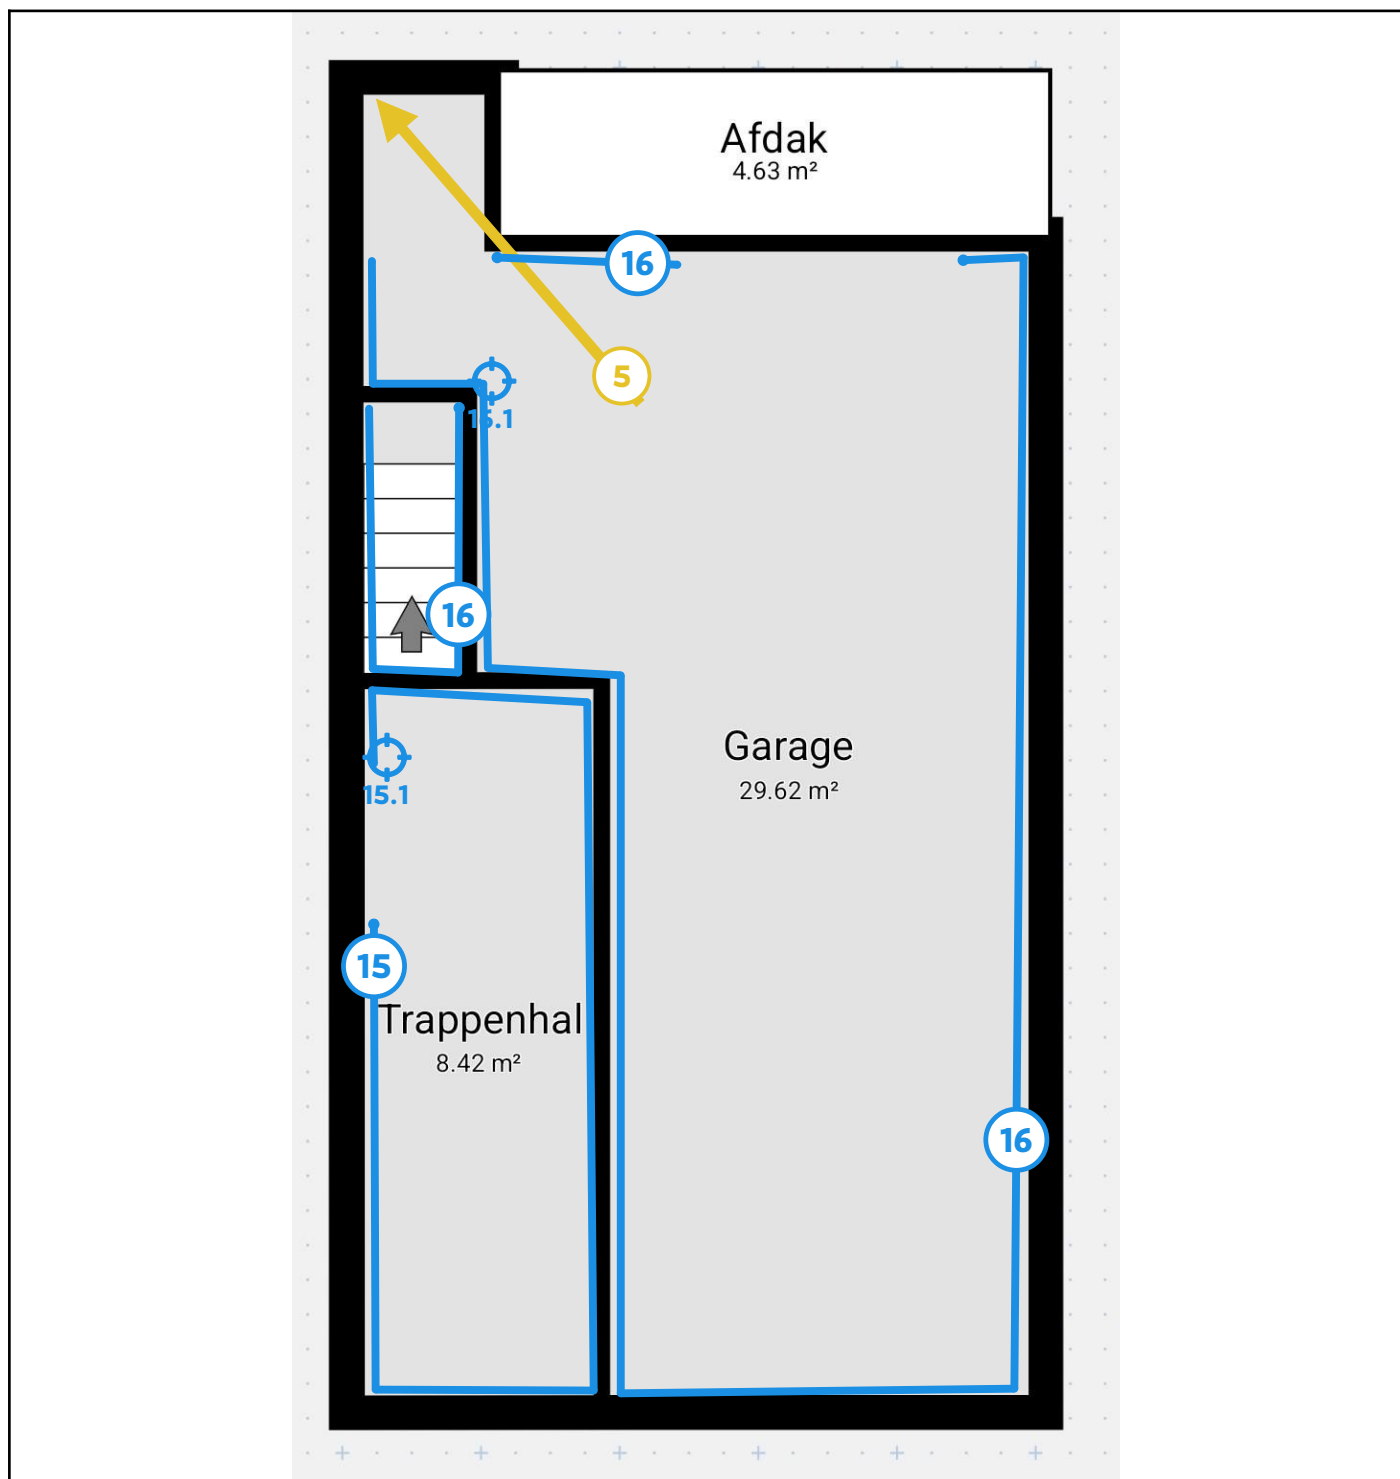
Plan 1.5: Gelijkvloers

Beschrijving	Type	Actie
5. Asbesthoudende koper garage (beschadigd)	Asbestmateriaal	Zorgvuldig beheren
15. Kroonlijsten inkomhal	Geen asbest	-

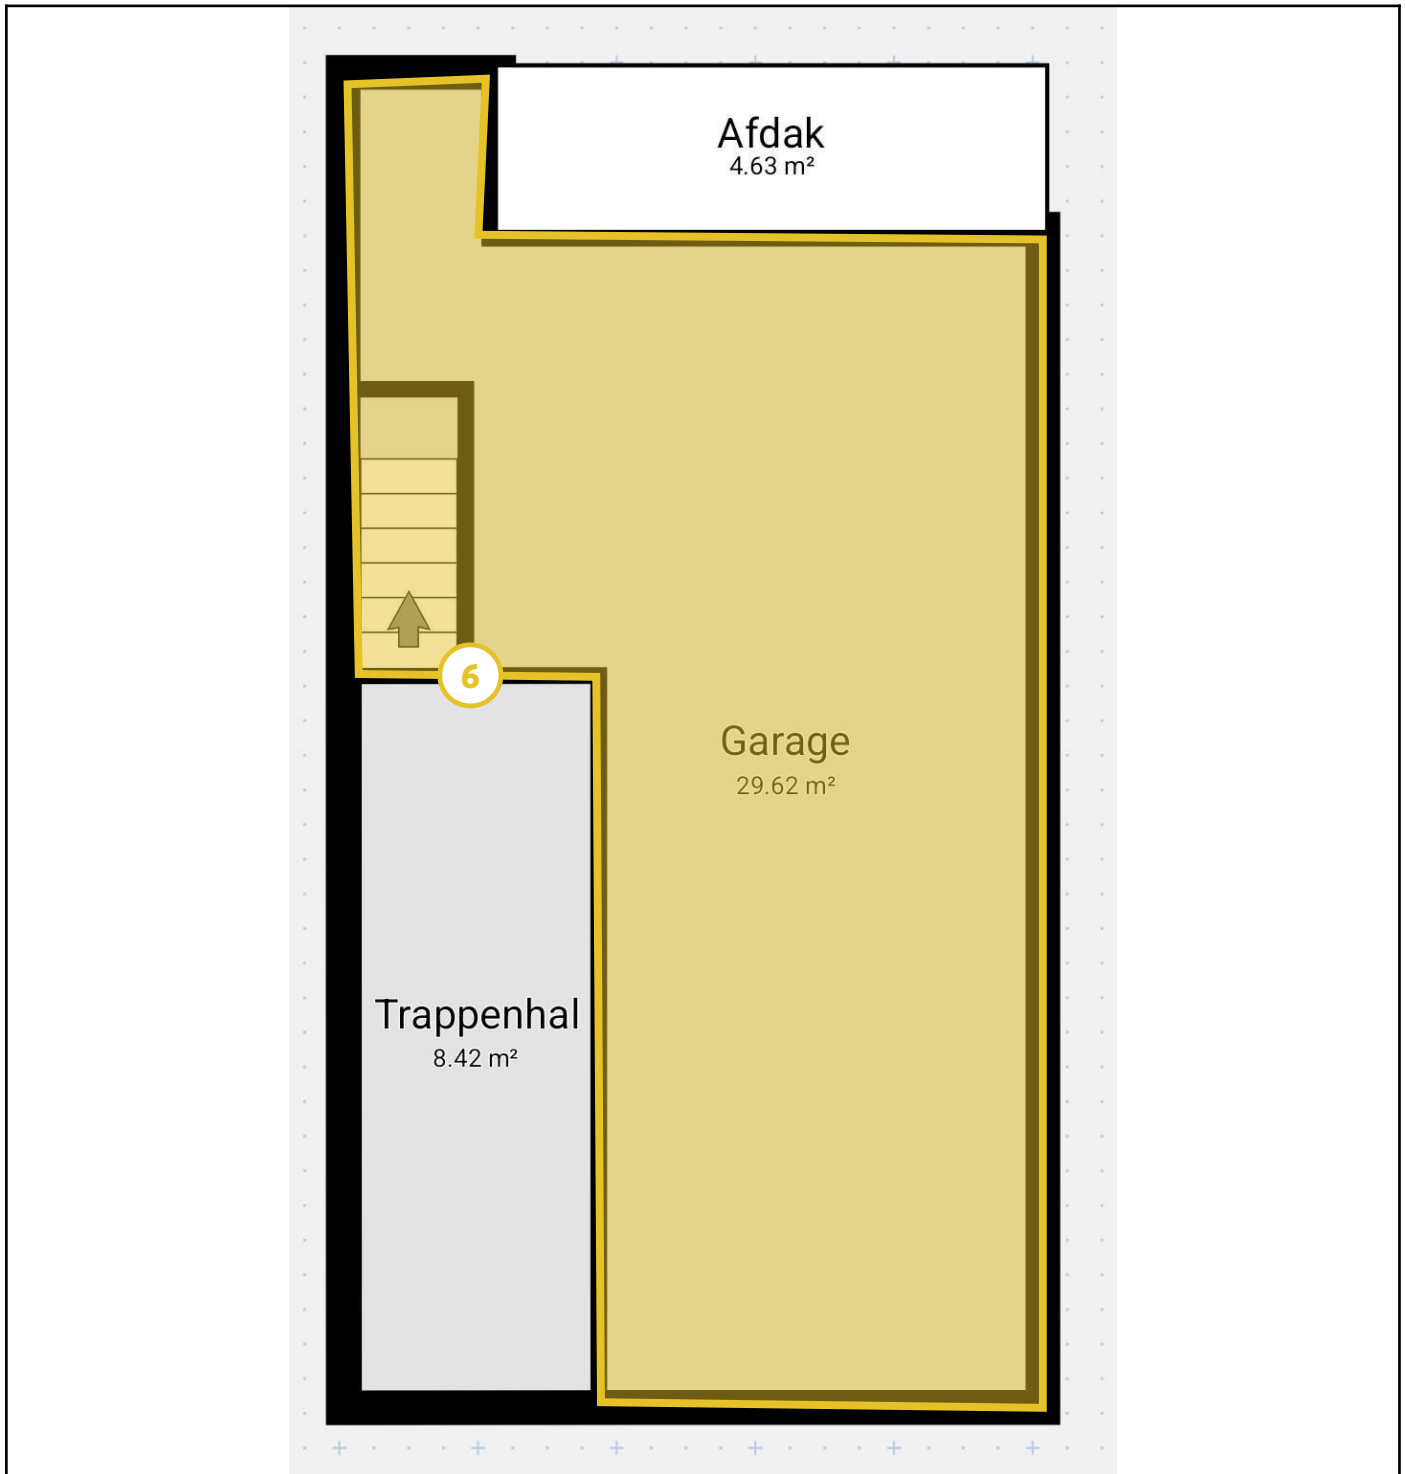
Plan 1.6: Gelijkvloers

Beschrijving	Type	Actie
6. Bakeliet oude elektrische installaties kelder, berging 2e en garage	Asbestmateriaal	Zorgvuldig beheren

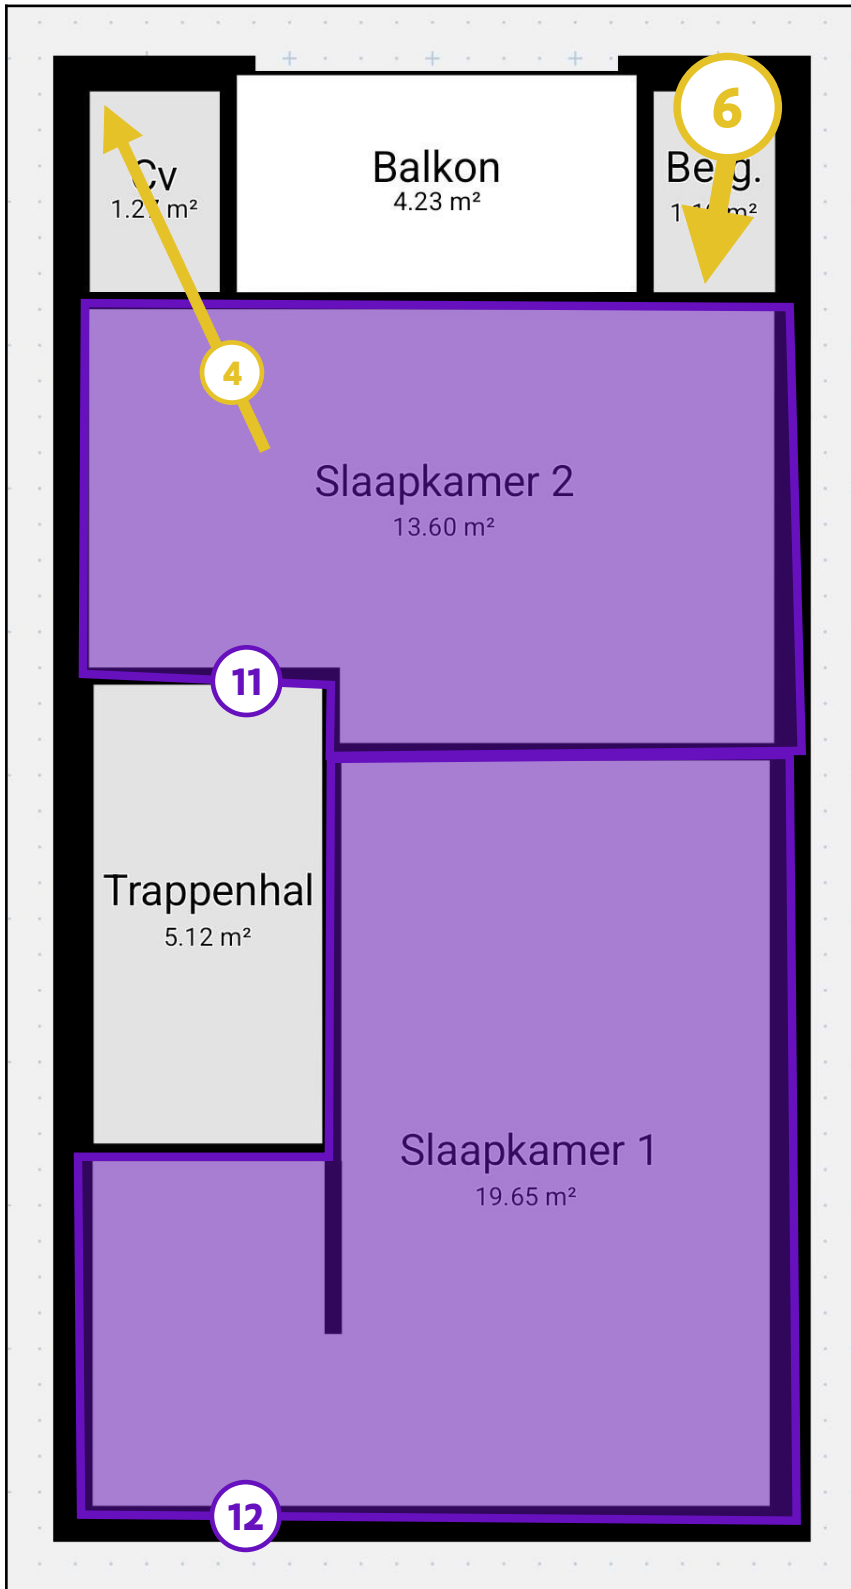
Plan 1.12: Tweede verdieping

4. Beschadigde doorvoerleiding stookplaats	Asbestmateriaal	Zorgvuldig beheren
6. Bakeliet oude elektrische installaties kelder, berging 2e en garage	Asbestmateriaal	Zorgvuldig beheren
11. Laminaat vloer slaapkamer 2	Advies	-
12. Laminaat vloer slaapkamer 1	Advies	-

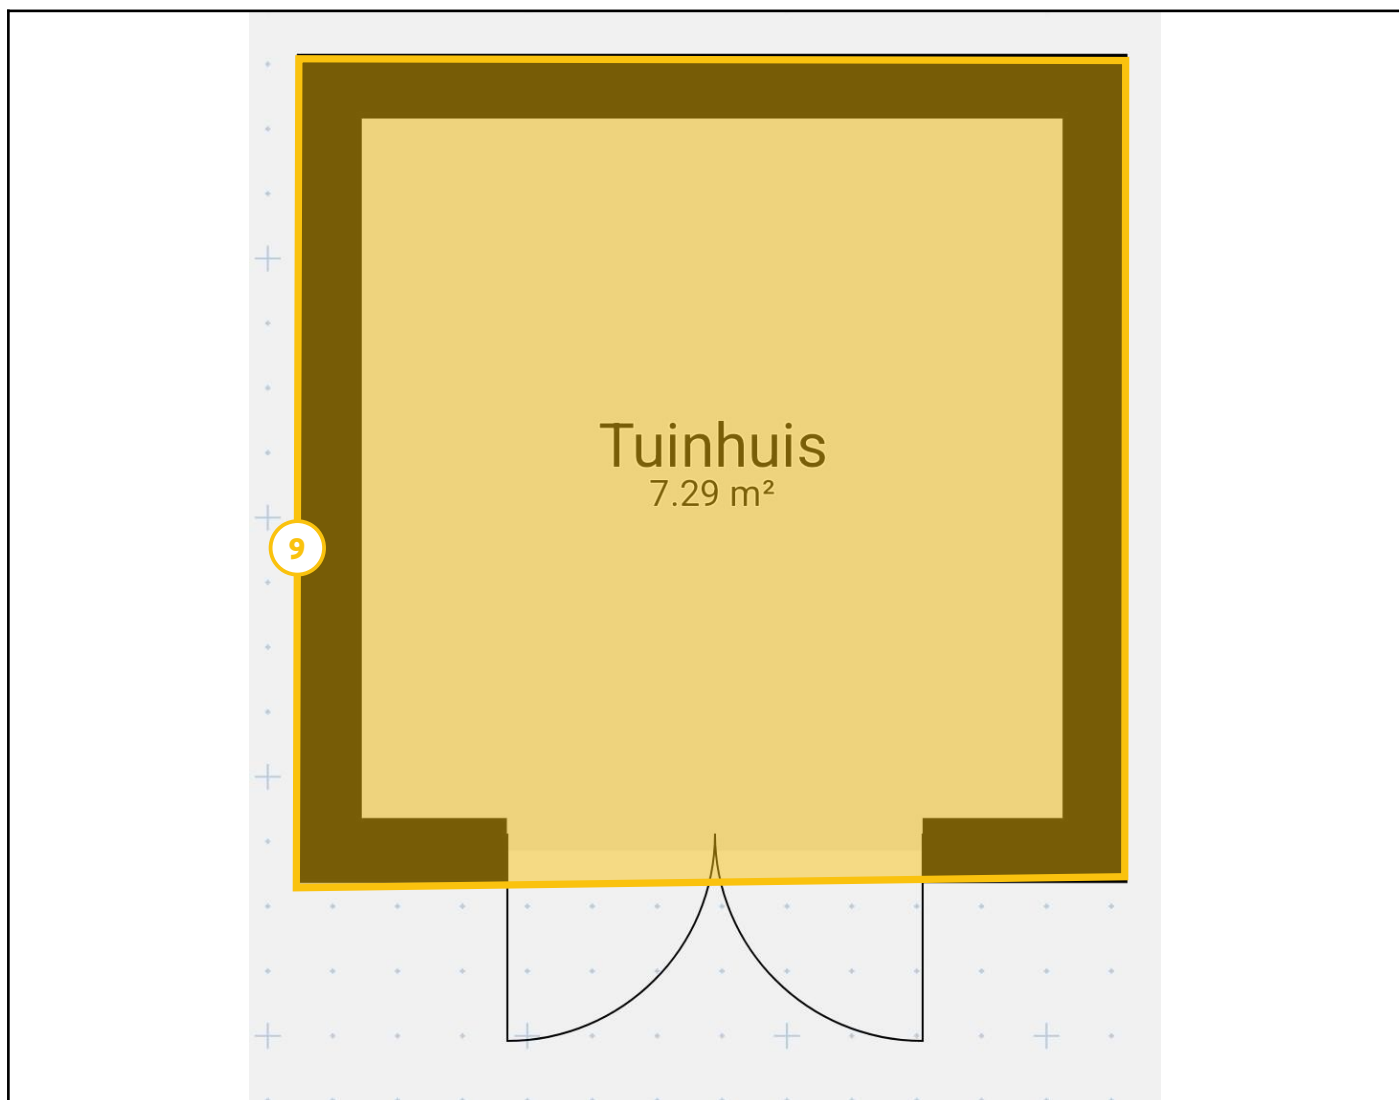
Plan 2.1: Tuinhuis

Beschrijving	Type	Actie
9. Tuinhuis	Uitsluiting	-

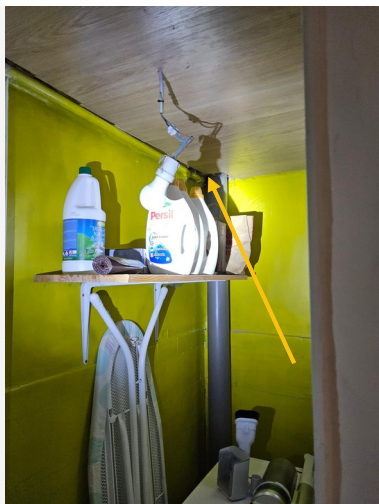
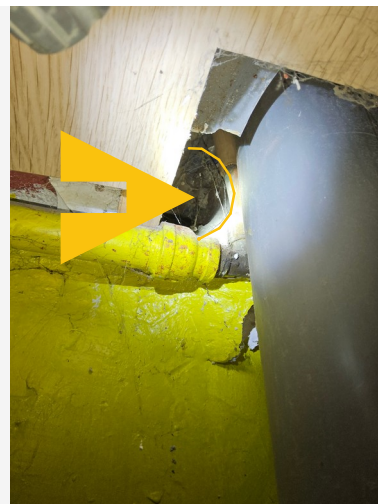
Beschrijving	Beschadigde doorvoerleiding stookplaats
Omgeving	Binnen
Primaire drager	Plafond
Asbestmateriaal	Buis, koker, leiding, pijp, doorvoer
Bindmiddel van asbestmateriaal	Cement
Gebondenheid op basis van bindmiddel	Hecht
Hoeveelheid (lengte - omtrek - dikte - aantal)	<ul style="list-style-type: none">• 1,00 m - 45,00 cm - 1,00 cm - 1 stuk
Totaal volume	0,005 m ³
Eenvoudig bereikbaar	Nee <ul style="list-style-type: none">• Het asbestmateriaal is bedekt (uitgezonderd laag verf, coating, behang, kunststof, textiel) en het wegnemen van het bedekkende materiaal kan niet zonder het bedekkende materiaal te beschadigen.
Bevestigingswijze	<ul style="list-style-type: none">• Geklemd• Verlijmd, ingegoten, versmeerd
Identificatiemethode	De asbestdeskundige gebruikt een bestaande laboanalyse als bewijsdocument met bevestiging door vaststelling en expertise.
Destructieve handeling voor identificatie	Nee
Opmerking	Omvang niet vast te stellen binnen het kader van het niet-destructief onderzoek.

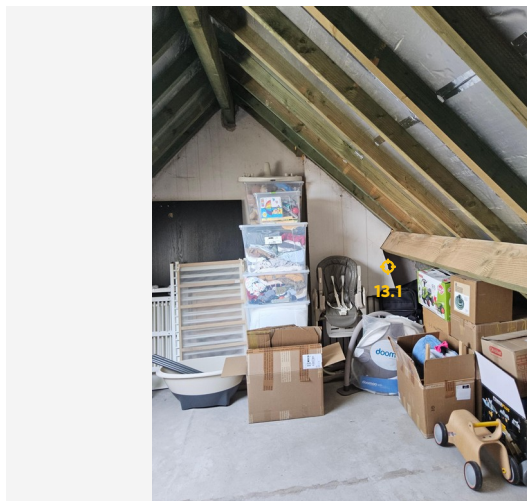
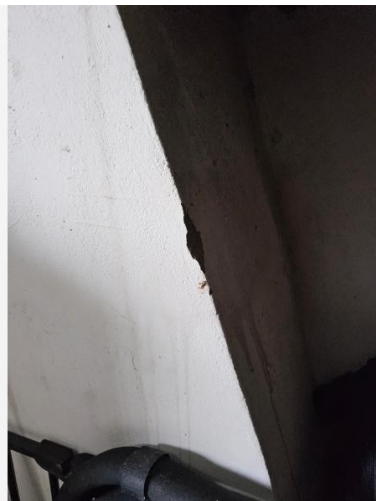
Fiche 13: Cementering binnenwanden stookplaats,berging 2e verdiep en zolder

Geen asbest

Beschrijving	Cementering binnenwanden stookplaats,berging 2e verdiep en zolder
Omgeving	Binnen
Primaire drager	Binnenwand
Bindmiddel van materiaal	Cement
Gebondenheid op basis van bindmiddel	Hecht
Hoeveelheid (gewicht - aantal)	<ul style="list-style-type: none">• 150,00 kg - 1 stuk
Totaal gewicht	150,00 kg
Identificatiemethode	Een monstername door de asbestdeskundige met laboanalyse door een asbestlabo.
Destructieve handeling voor identificatie	Nee

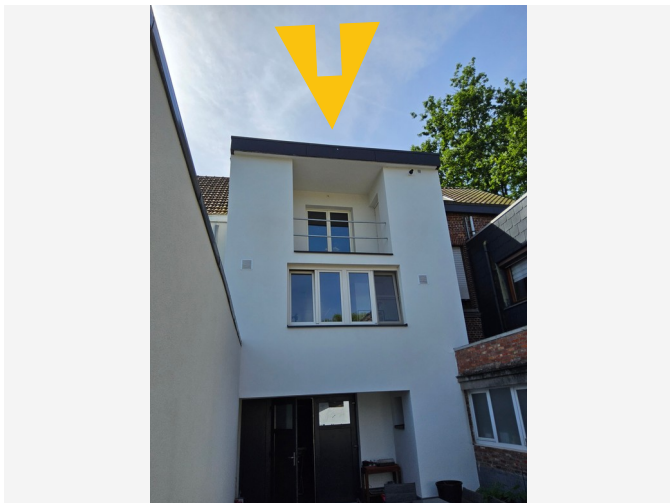
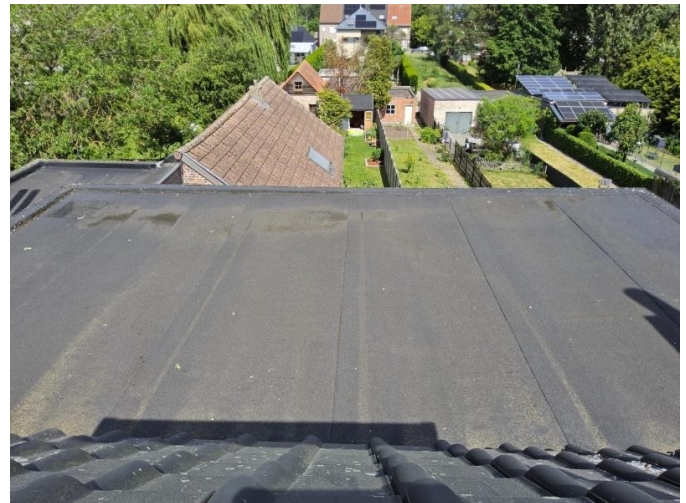
Beschrijving	Notitie	Terug te vinden op plannen
Fiche 18: Dakbedekking plat dak 1 woning	Roofing aangebracht in 2020. Niet asbestverdacht.	-
Fiche 19: Leidingisolatie kelderberging 1	Niet-asbestverdachte mousse	-
Fiche 20: Leidingisolatie garage	Niet-asbestverdachte mousse	-
Fiche 21: Stookketel	Bosch Condens 7000i W	Plan 1.14: Tweede verdieping
Fiche 22: Onderdak hellend dak woning	Onderdak vernieuwd in 2020. Niet asbestverdacht.	-
Fiche 23: Dakbedekking hellend dak woning	Klassieke dakpannen geplaatst in 2020.	-
Fiche 24: Afdichtingsmateriaal in en rond schrijnwerk woning	Soepele silicone en rubber.	-
