# Asbestinventarisat attest

Karl Marxstraat 20, 2840 Rumst

Attestnummer : 20260923-000092.000

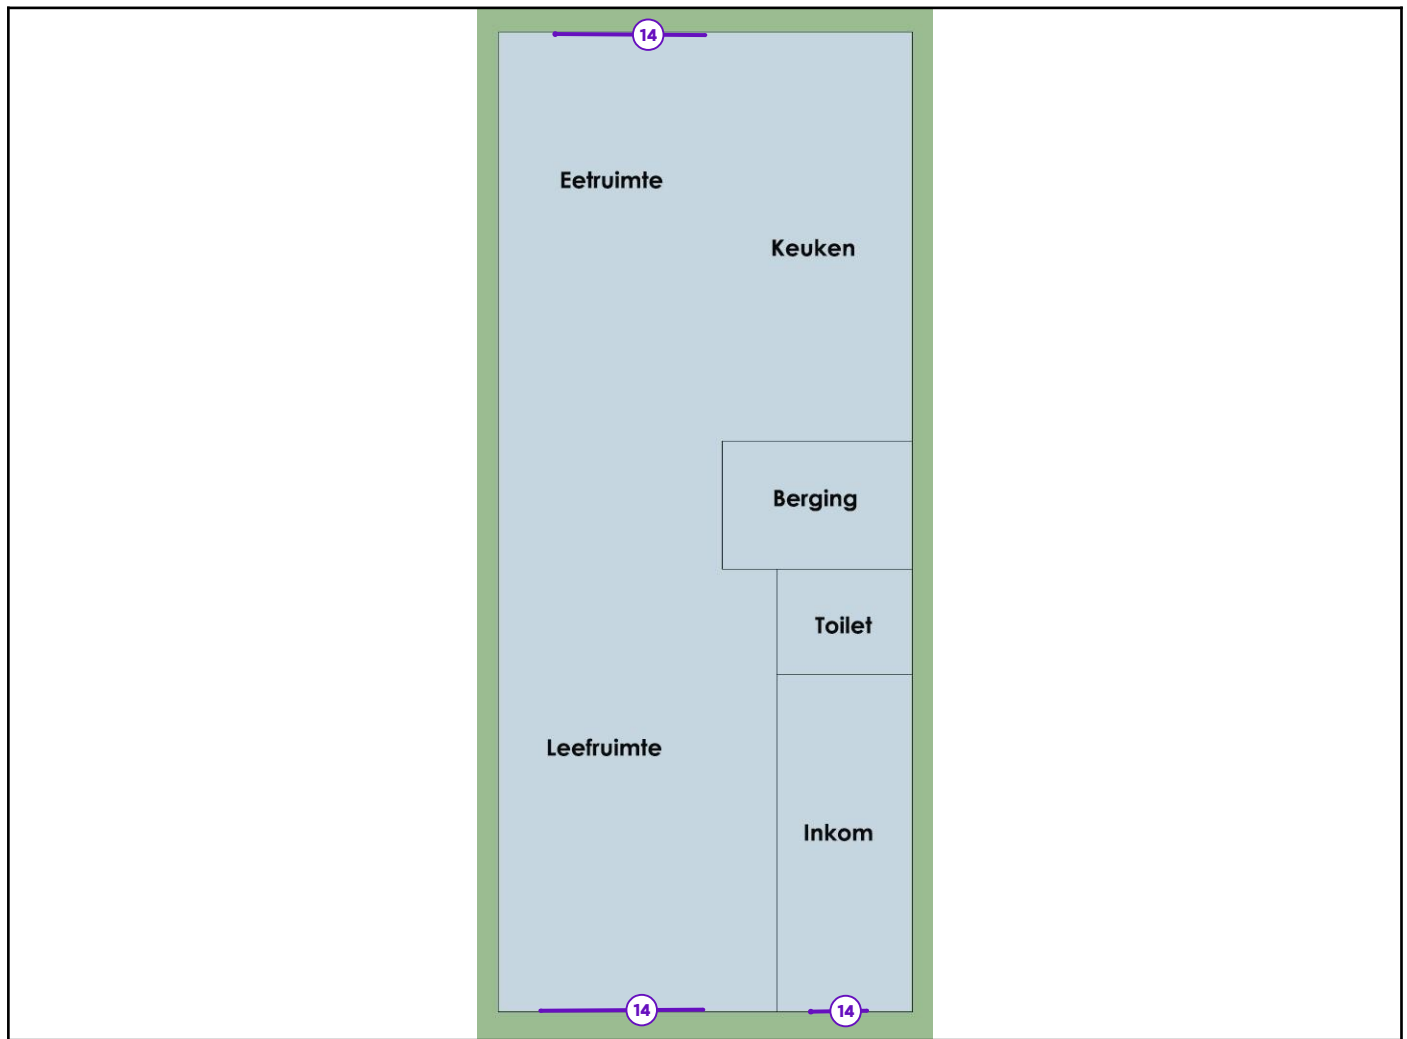
## Plan 1.1: \_GV raamdichtingen

| Beschrijving | Type | Actie |
|---|---|---|
| 14. - Afdichtingsmateriaal (mastiek, kit, ) aan schrijnwerk (niet verdacht) | Overige ruimte of materiaal | - |

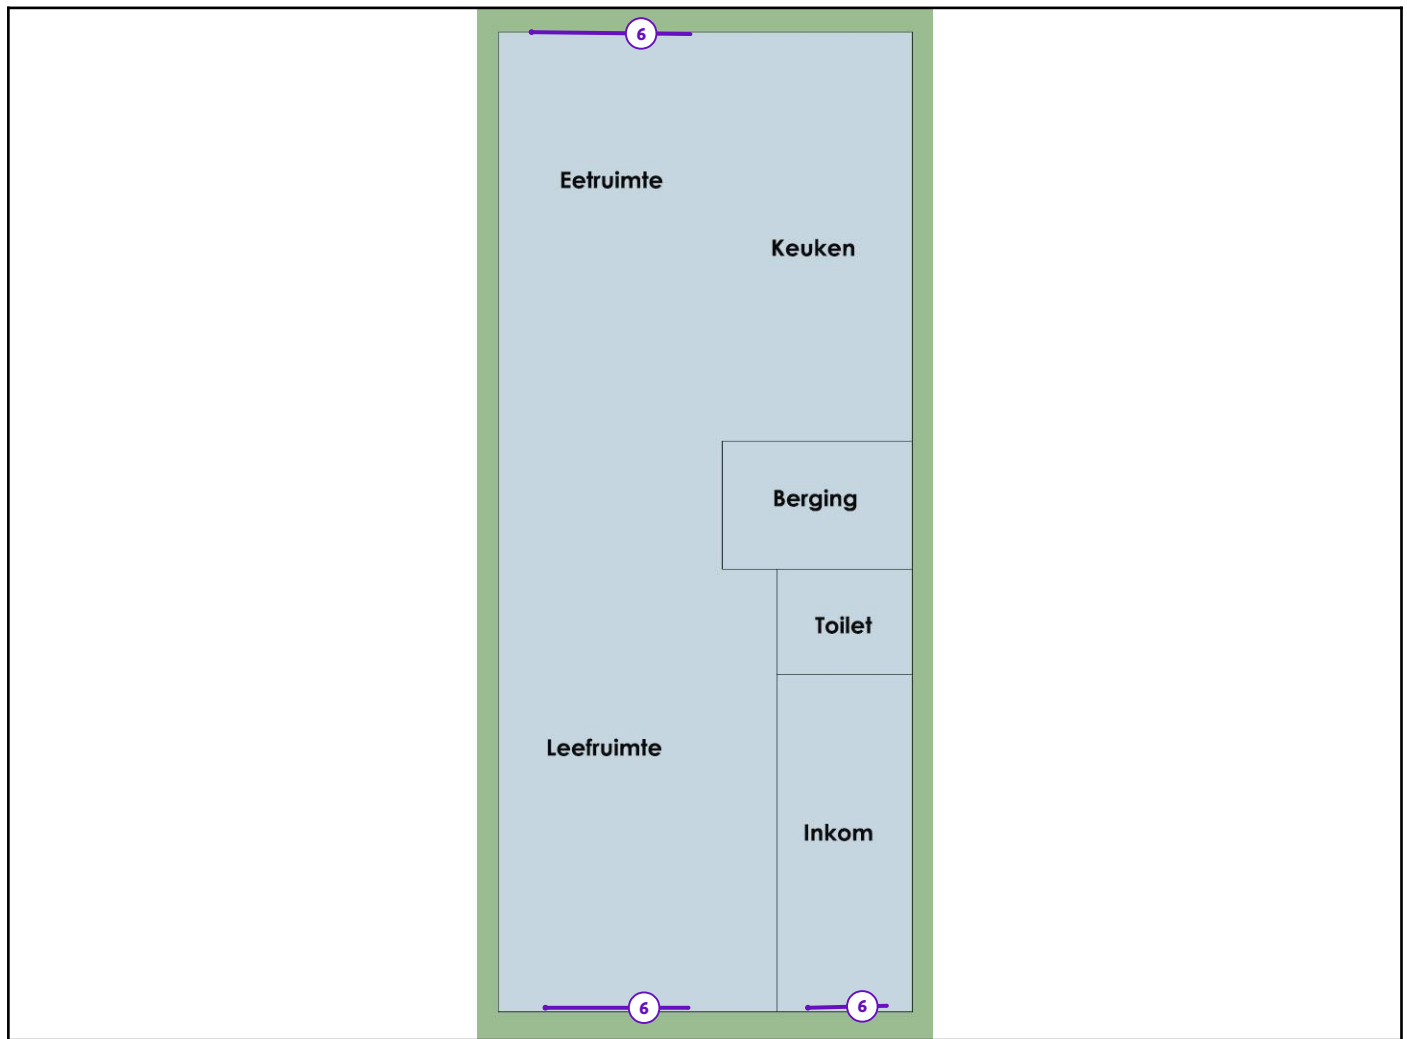
## Plan 1.2: \_GV dorpels en vensterbanken

| Beschrijving | Type | Actie |
|---|---|---|
| 6. - Dorpels en vensterbanken (niet verdacht) | Advies | - |

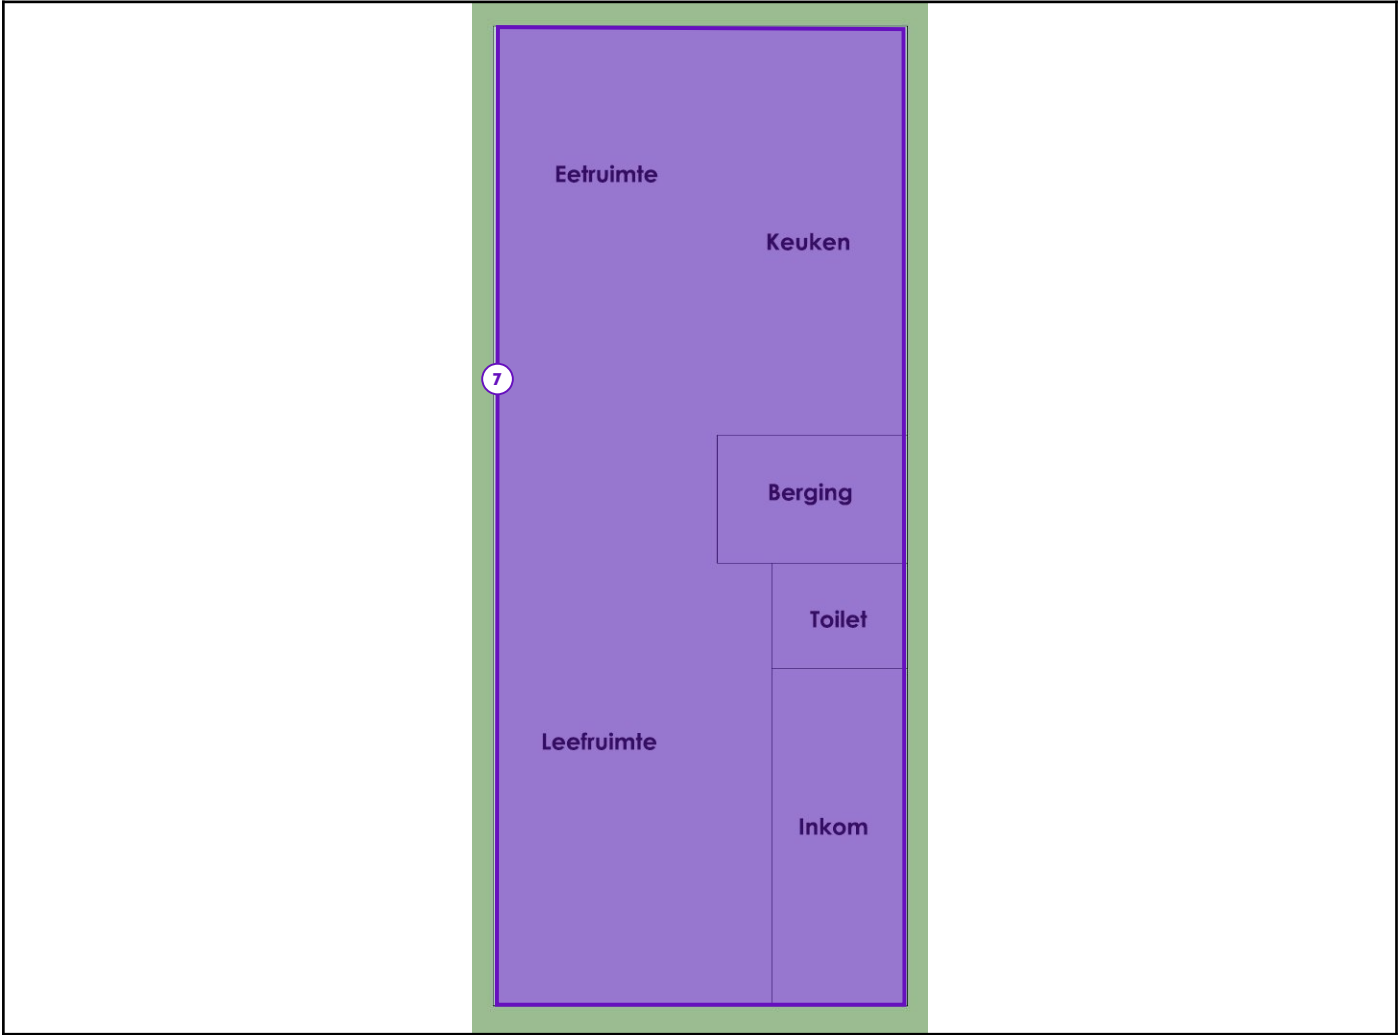
## Plan 1.6: \_GV niet-verdachte vloeren

| Beschrijving | Type | Actie |
|---|---|---|
| 7. - Vloeren | Advies | - |

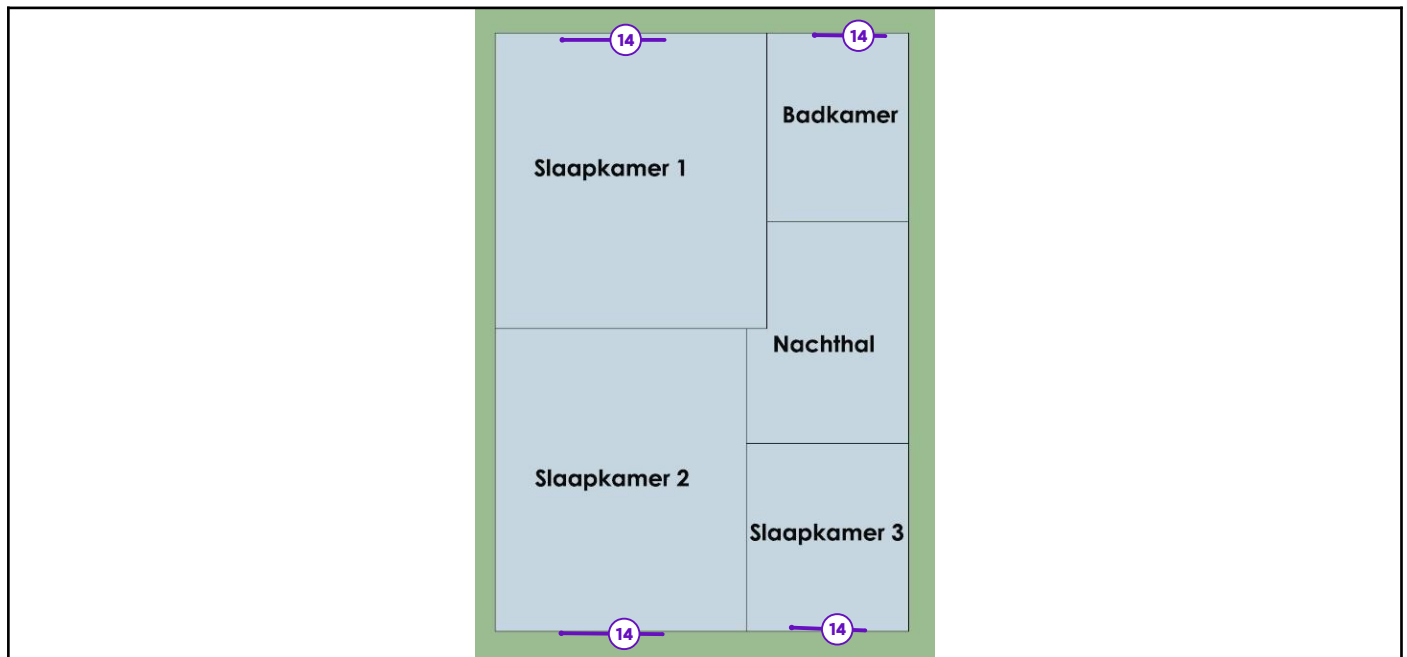
## Plan 1.9: \_1e raamafdichtingen

| Beschrijving | Type | Actie |
|---|---|---|
| 14. - Afdichtingsmateriaal (mastiek, kit, ) aan schrijnwerk (niet verdacht | Overige ruimte of materiaal | - |

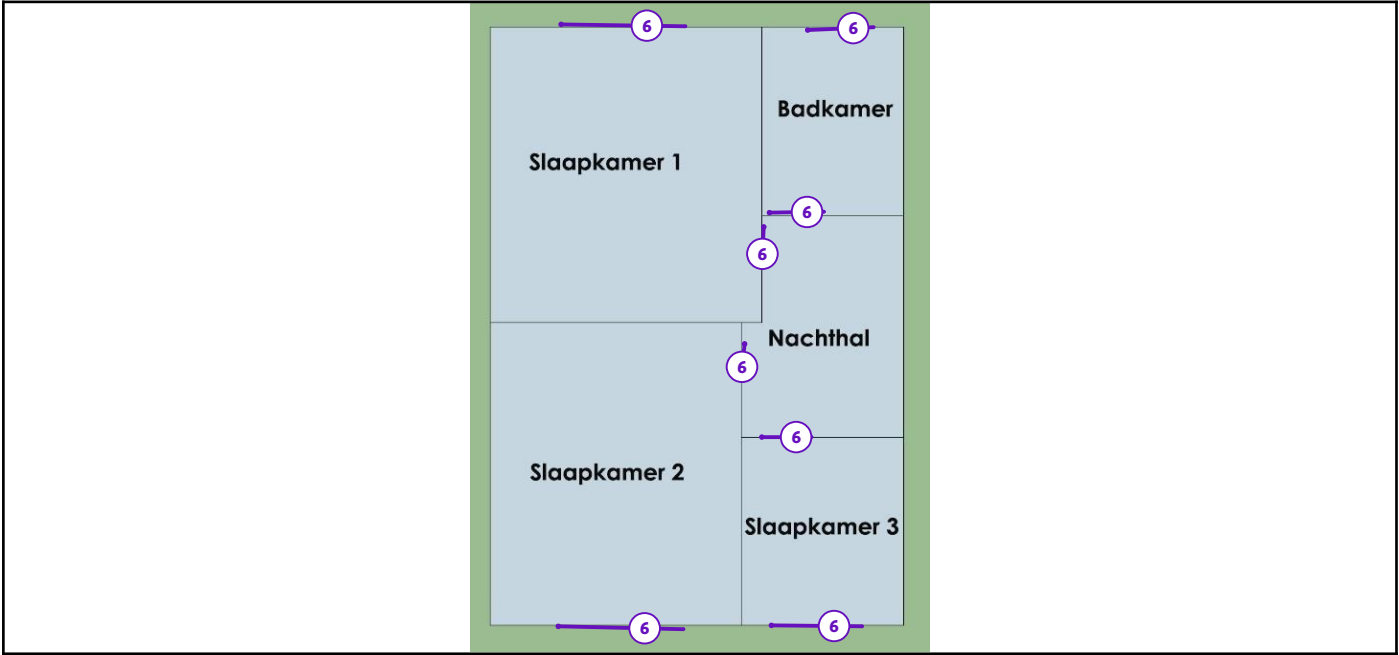
## Plan 1.10: 1e dorpels en vensterbanken

| Beschrijving | Type | Actie |
|---|---|---|
| 6. - Dorpels en vensterbanken (niet verdacht) | Advies | - |

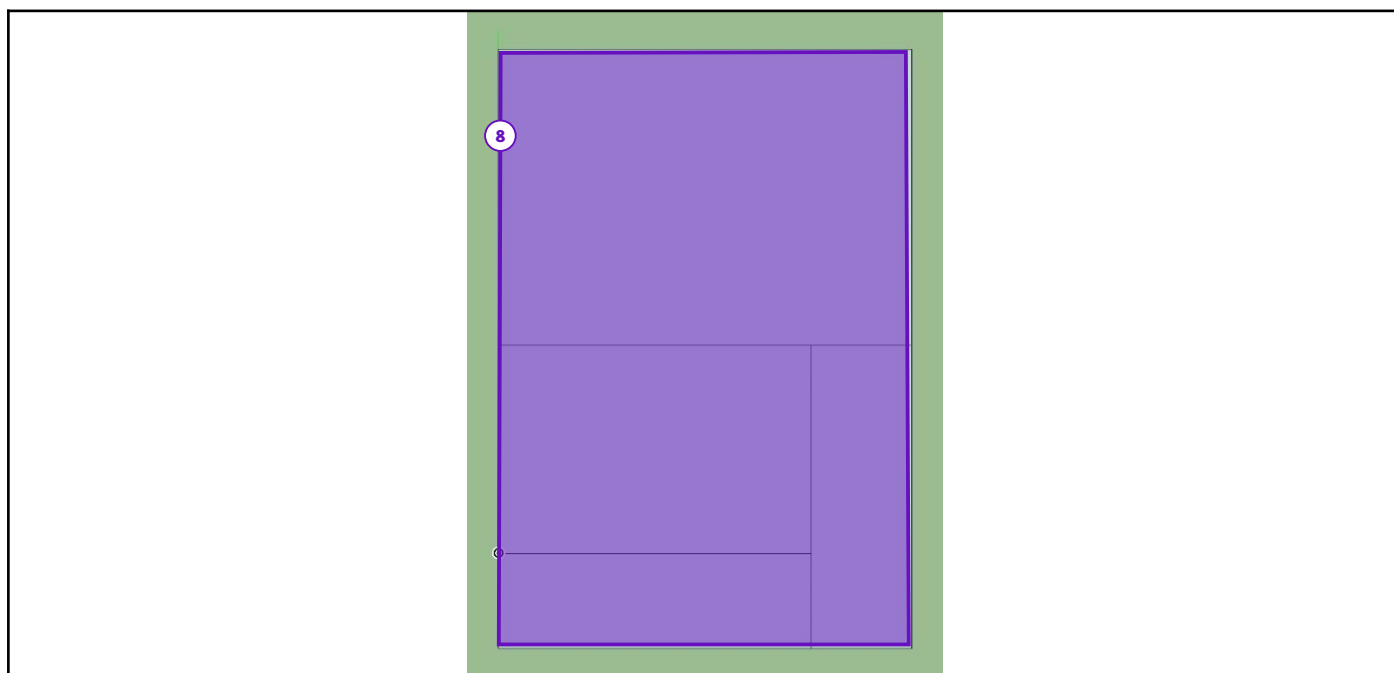
## Plan 1.15: \_Kelder

| Beschrijving | Type | Actie |
|---|---|---|
| 8. - Kelder (constructie) | Advies | - |

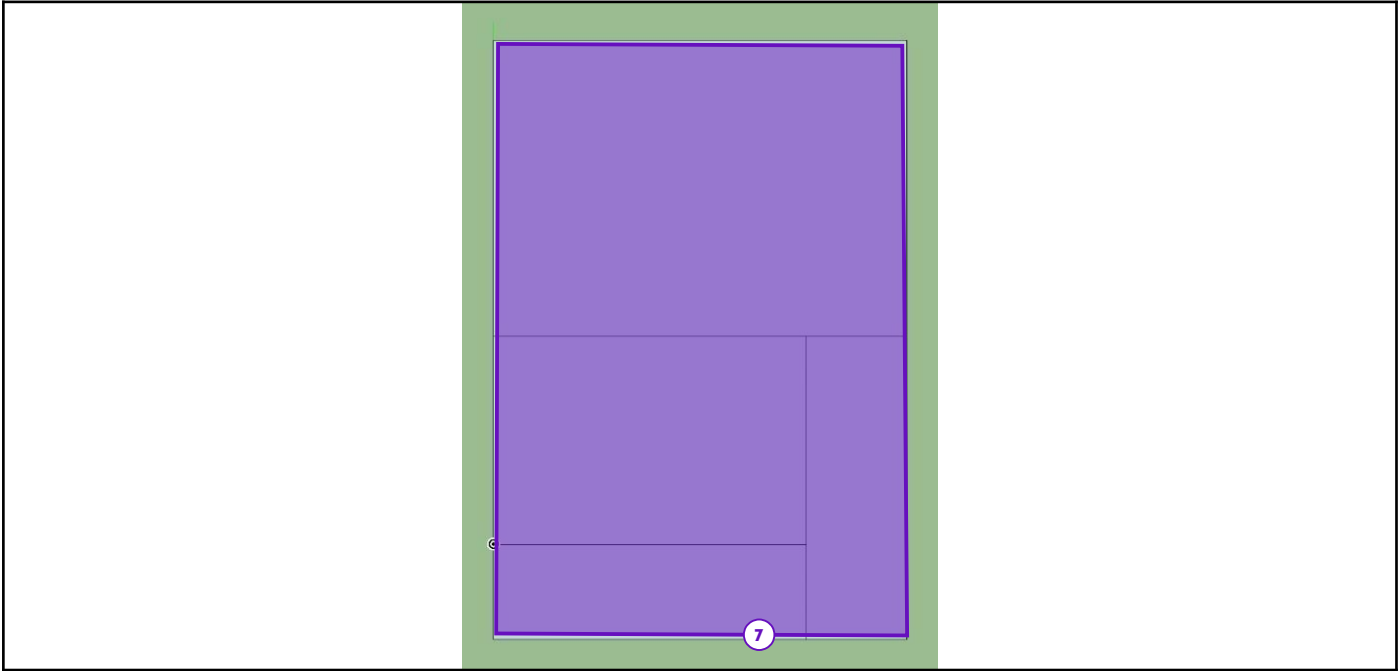
# Plan 1.16: \_Kelder niet verdachte vloer

| Beschrijving | Type | Actie |
|---|---|---|
| 7. - Vloeren | Advies | - |

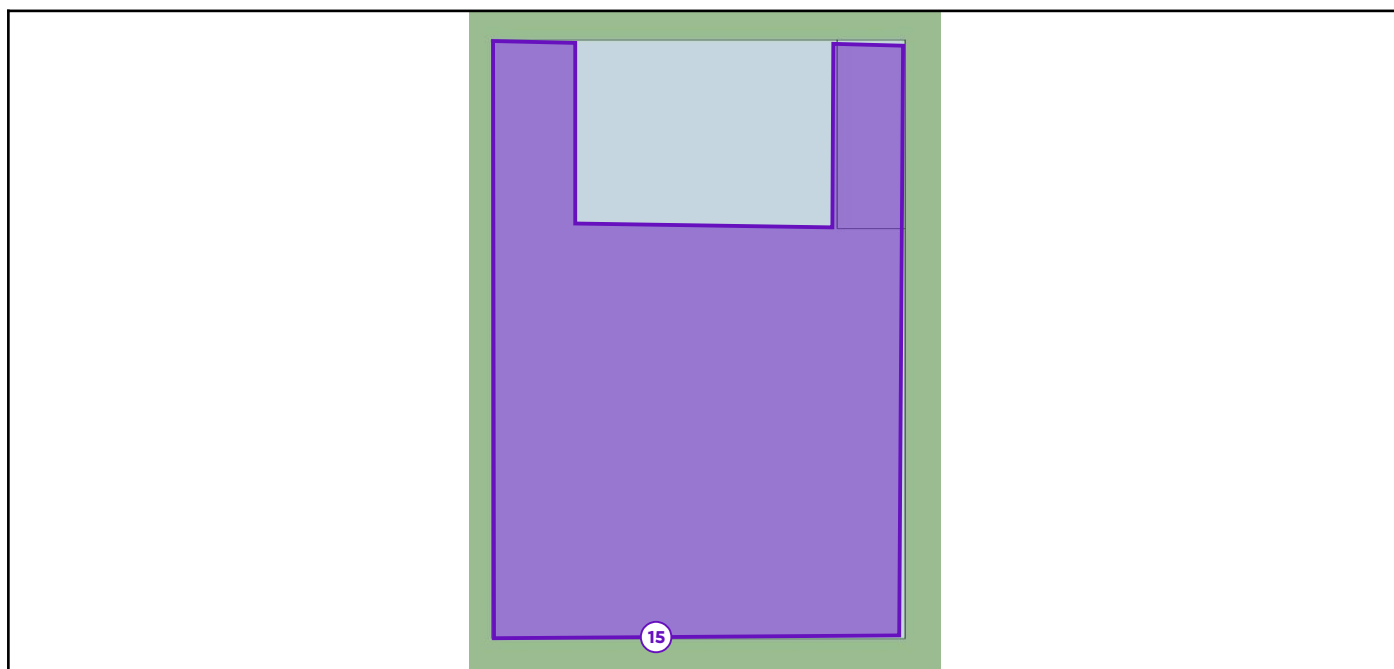
## Plan 1.17: Pannendak

| Beschrijving | Type | Actie |
|---|---|---|
| 15. - Dakbedekking schuin dak | Overige ruimte of materiaal | - |

| Beschrijving | Notitie | Terug te vinden op plannen |
|---|---|---|
| Fiche 15: - Dakbedekking schuin dak | Het schuine dak bestaat uit gebakken dakpannen aan de buitenkant.<br><br>Deze dakbedekking is niet asbestverdacht. | Plan 1.17: Pannendak |

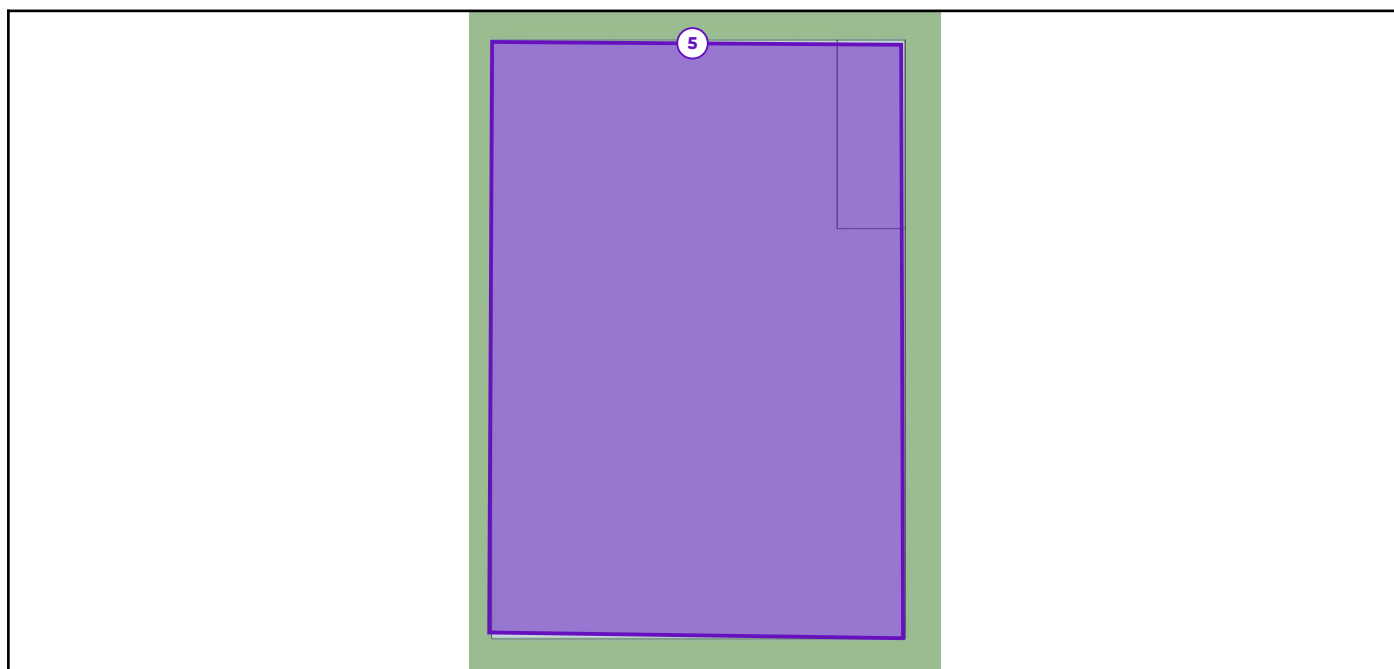
## Plan 1.18: Onderdak

| Beschrijving | Type | Actie |
|---|---|---|
| 5. - Onderdak niet waarneembaar | Beperking | - |

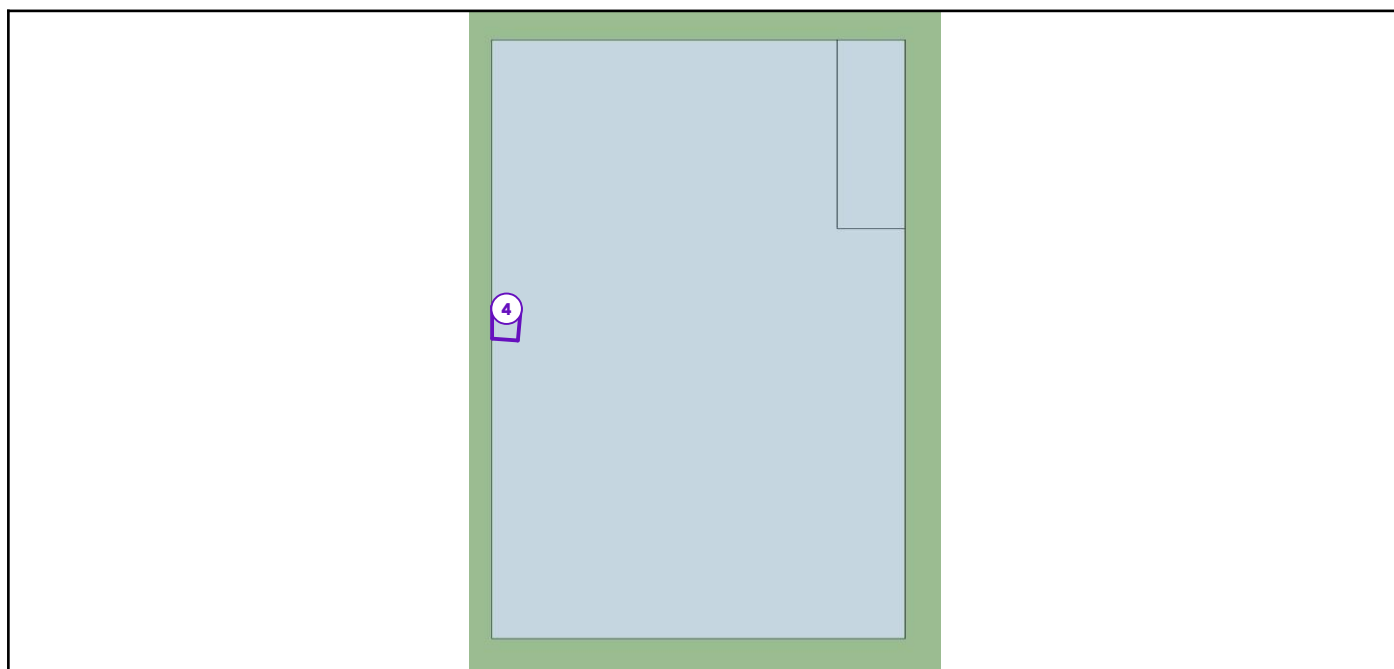
## Plan 1.19: \_Zolder - schoorsteen

| Beschrijving | Type | Actie |
|---|---|---|
| 4. - Schoorsteen rookgaskanaal | Beperking | - |

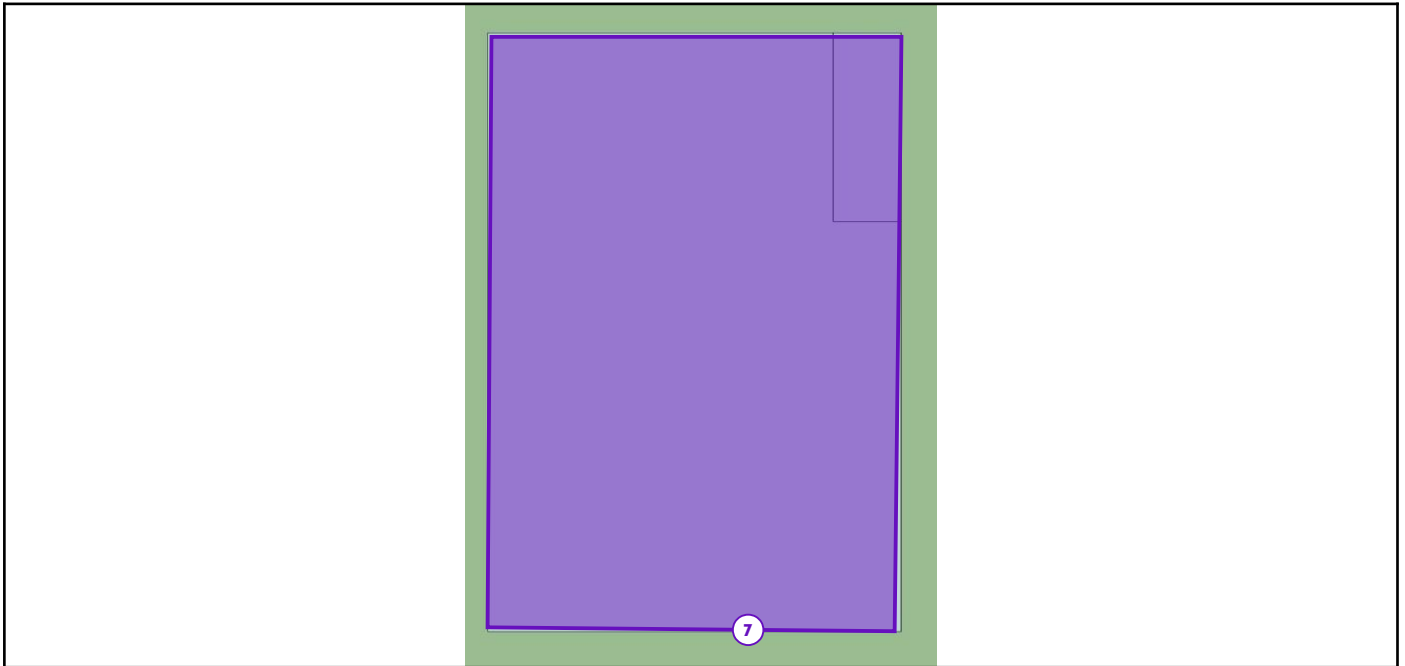
## Plan 1.20: \_zolder niet verdachte vloeren

| Beschrijving | Type | Actie |
|---|---|---|
| 7. - Vloeren | Advies | - |

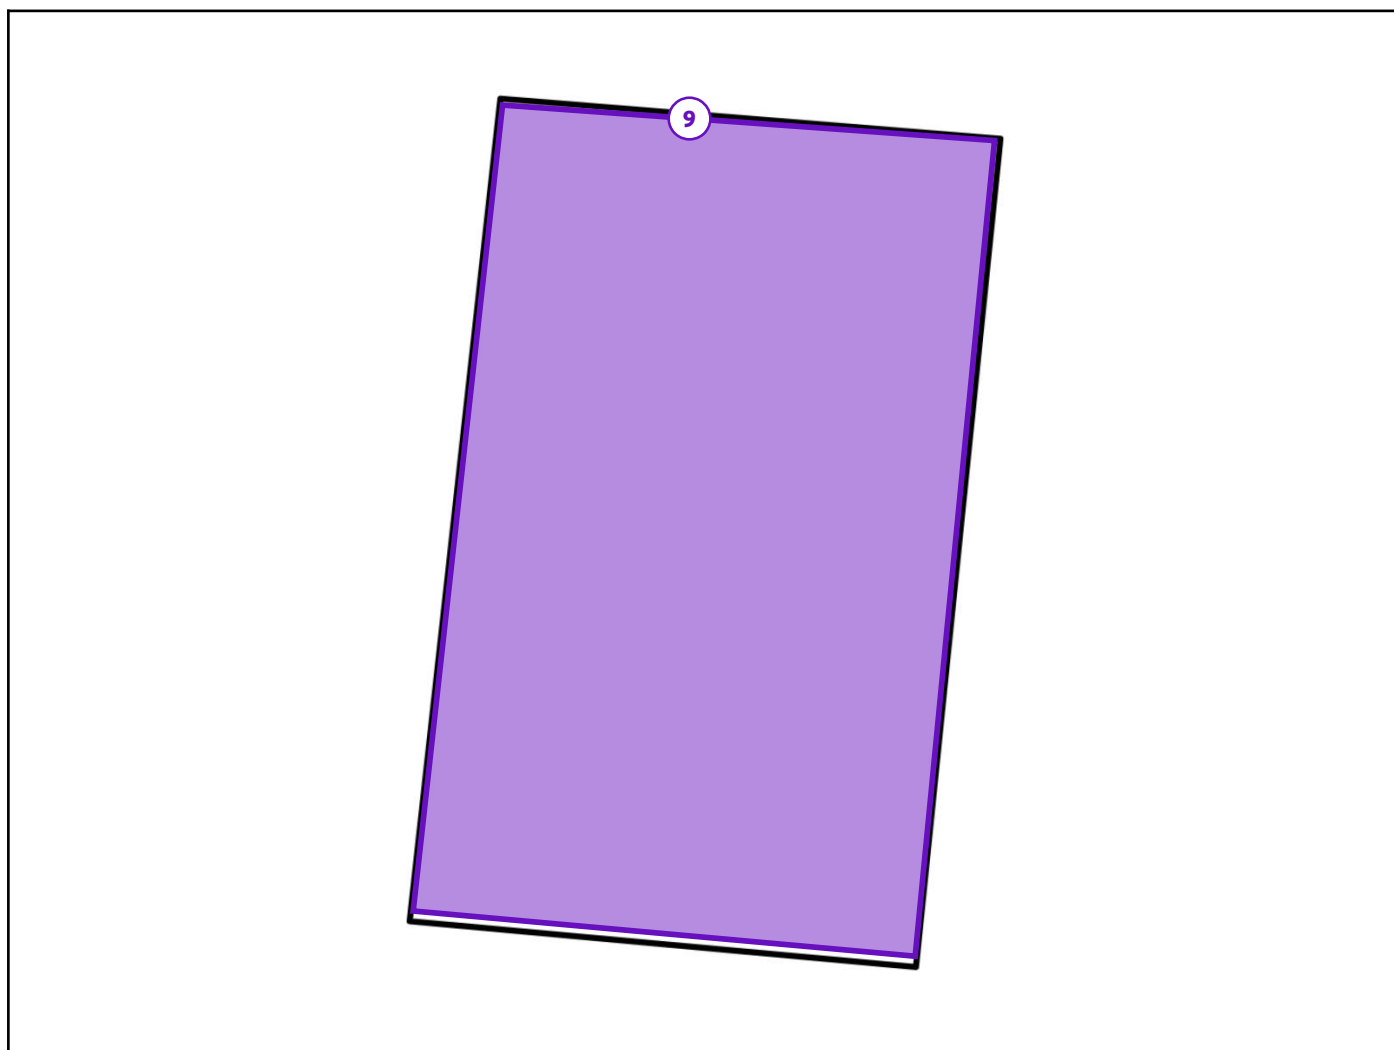
## Plan 2.1: Tuinhuis

| Beschrijving | Type | Actie |
|---|---|---|
| 9. - Tuinhuis | Advies | - |
