# Asbestinventarisatattest

Spoorweglaan 13, 2850 Boom

Attestnummer : 20261020-000515.000

Uitgegeven op : 20.10.2026

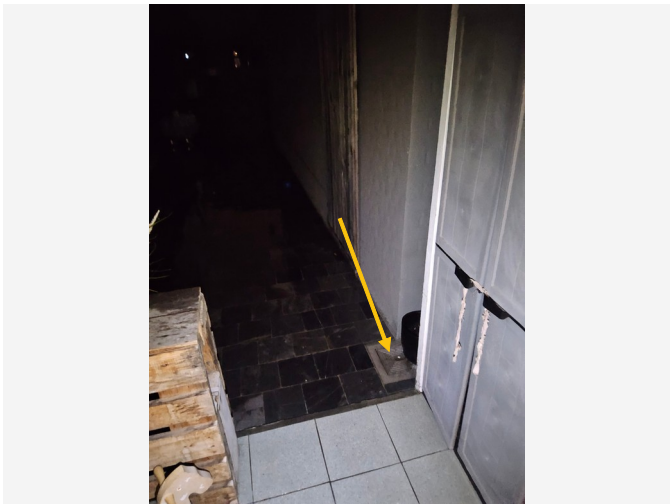
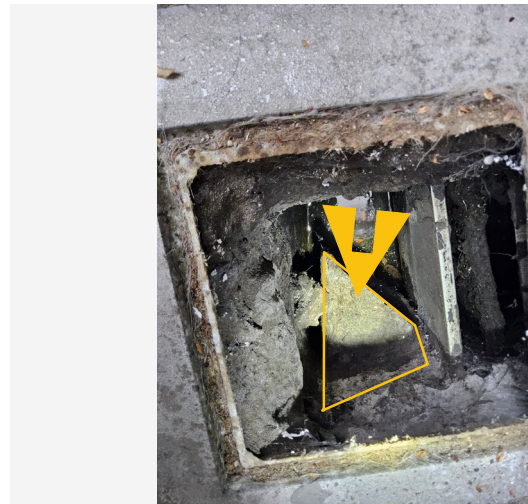
| Opmerking | Het roetluikje wordt geblokkeerd door een PVC-buis en kan daarom niet geopend worden. Geen inspectie van de binnenzijde van deze schoorsteen mogelijk. |

- Eenvoudige handelingen: mag via doe-het-zelf of door werknemer(s) met opleidingsattest eenvoudige handelingen  
Indien het materiaal niet beschadigd geraakt en men stofvorming vermijdt mag dit eventueel door een doe-het-zelf of werknemer(s) met opleidingsattest eenvoudige handelingen verwijderd worden. Dit is enkel mogelijk mits het nemen van de juiste voorzorgsmaatregelen, het gebruik van de nodige PBM's (een aansluitend stofmasker beschermingsklasse FFP3, wegwerphandschoenen, een wegwerpoverall (Cat. III, Type 5 en 6) en afspoelbare schoenen) en mits het materiaal goed bevochtigd of gefixeerd wordt tijdens de verwijdering. De doe-het-zelf dient de koker(s) met handgereedschap los te wrikken of uit te breken. Het afval dient hermetisch afgesloten en dubbel verpakt afgevoerd te worden naar een recyclagepark of kan opgehaald worden door een geregistreerde asbestinzamelaar. Bij verwijdering door een aannemer of erkend asbestverwijderaar staat die zelf in voor het correct afvoeren van het asbestafval.

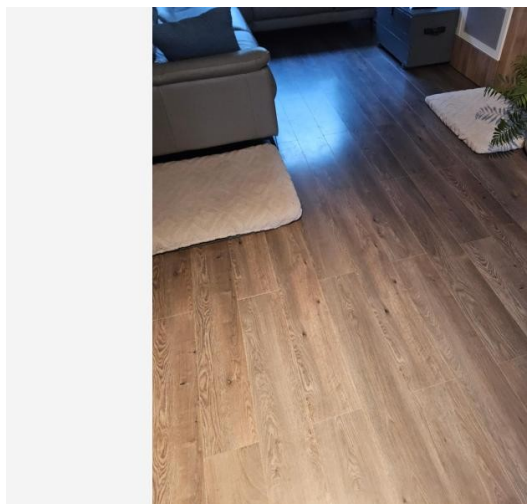
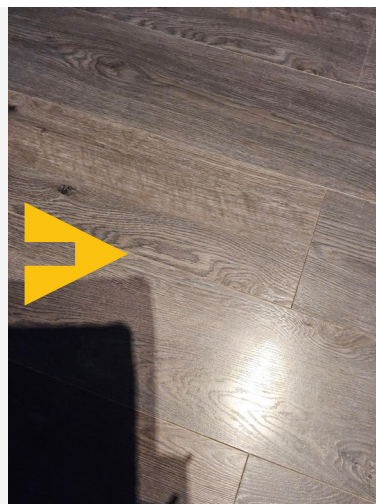
| Basis voor advies | De asbestdeskundige beoordeelt het materiaal als niet-asbestverdacht. |

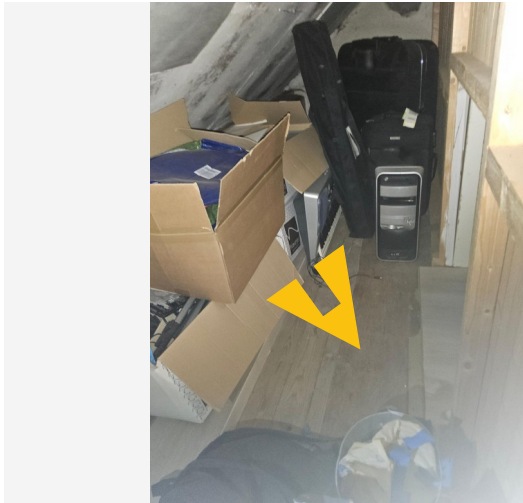
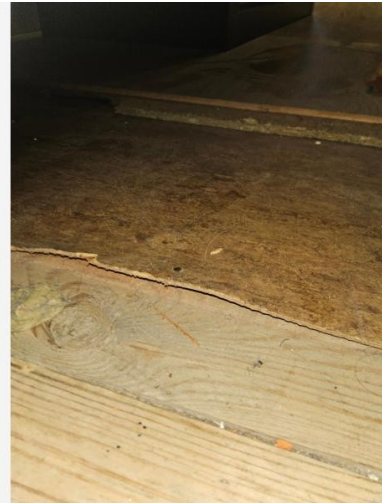
| Basis voor advies | De asbestdeskundige beoordeelt het materiaal als niet-asbestverdacht. |

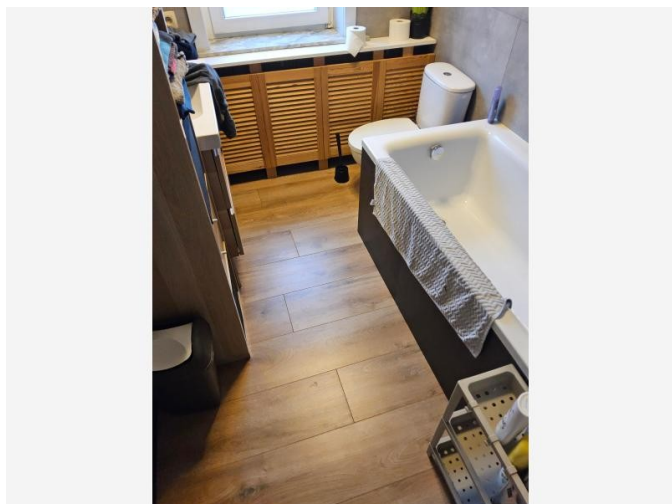
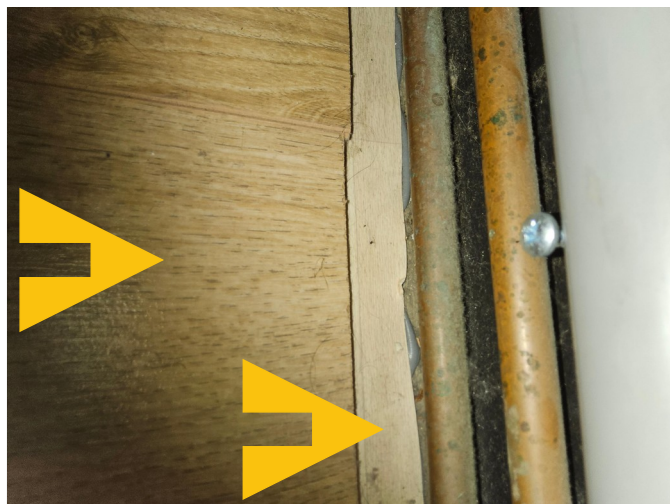
| Basis voor advies | De asbestdeskundige beoordeelt het materiaal als niet-asbestverdacht. |

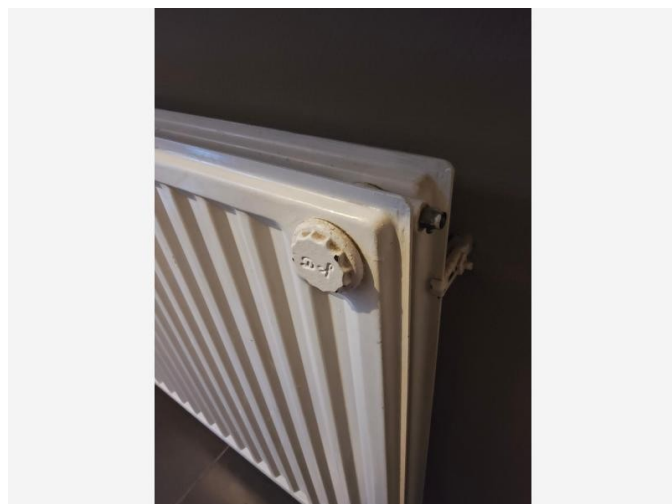
Detailfoto

### Informatie over een materiaal dat de asbestdeskundige niet kan waarnemen of vaststellen

De pakkingen en dichtingen in deze radiatoren kunnen asbest bevatten. Dit kan niet met zekerheid worden vastgesteld binnen het kader van het niet-destructief onderzoek.

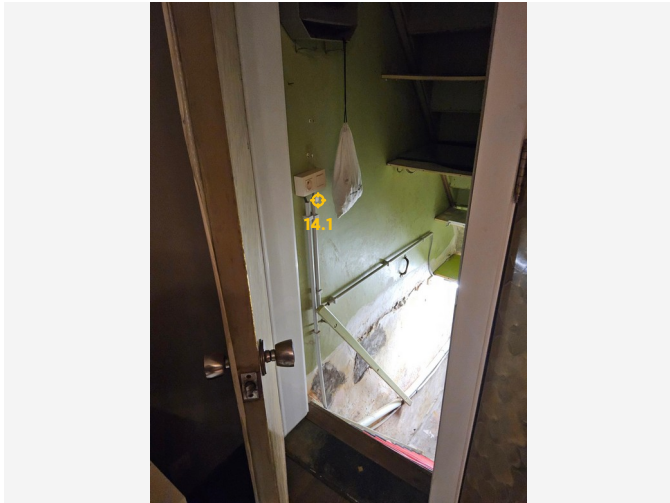
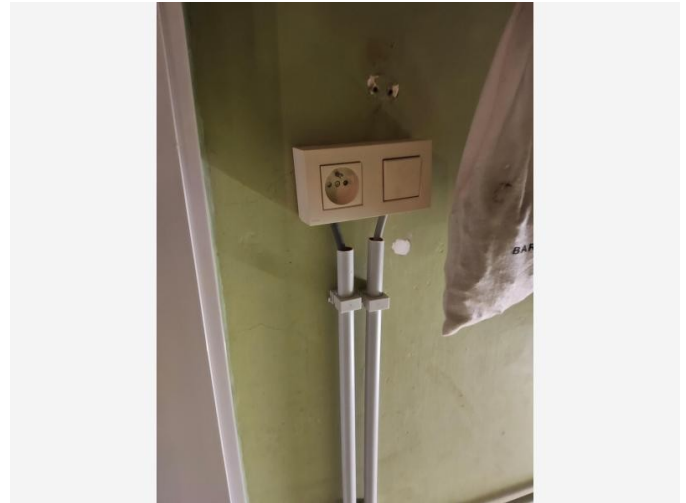
### Conclusie

Geen asbest

| Beschrijving | Pleisterwerk binnenmuren woning |
| Opmerking | De stookplaats beschikt niet over pleisterwerk met gips. |

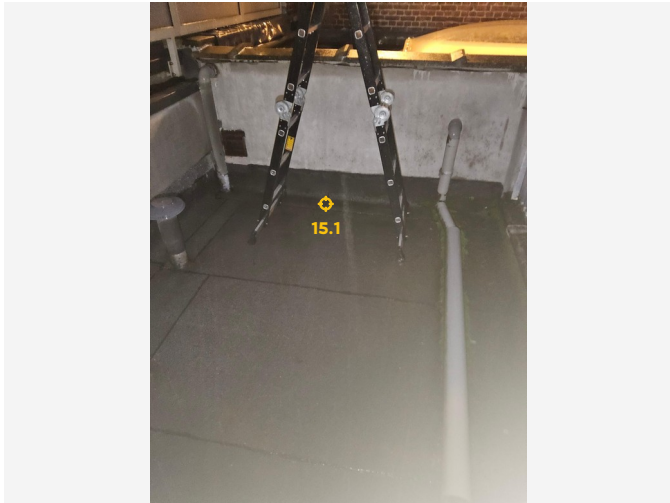
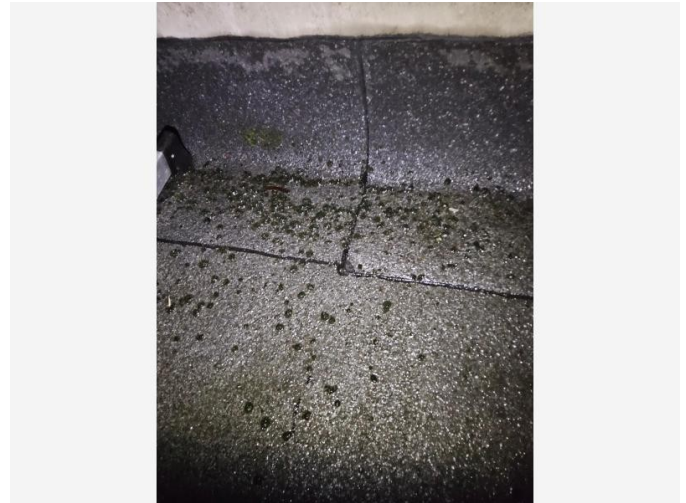
## Fiche 15: Roofing plat dak 2

### Conclusie

Geen asbest

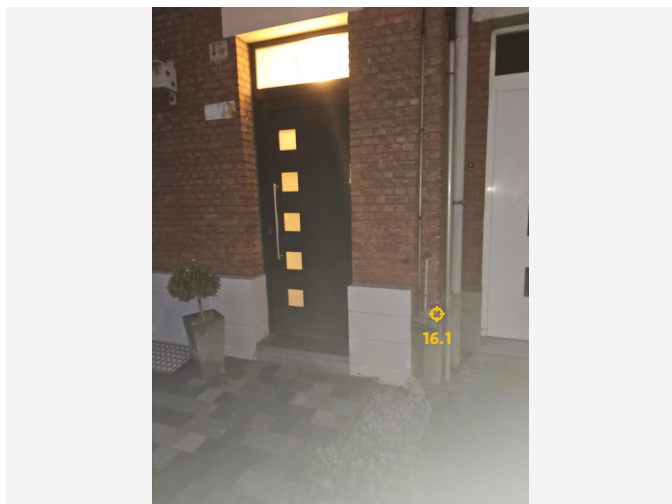
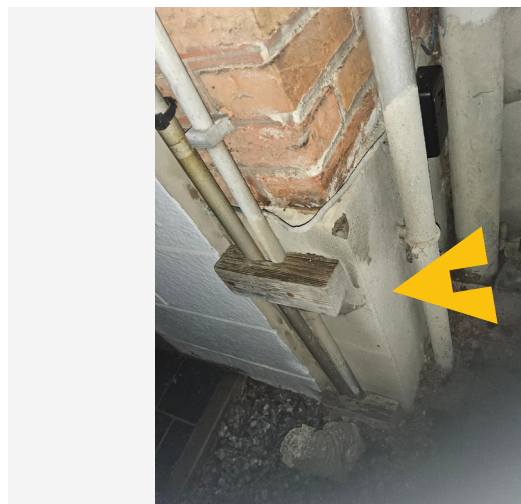
## Conclusie

Geen asbest

| Beschrijving | Cementering buitengevels woning |

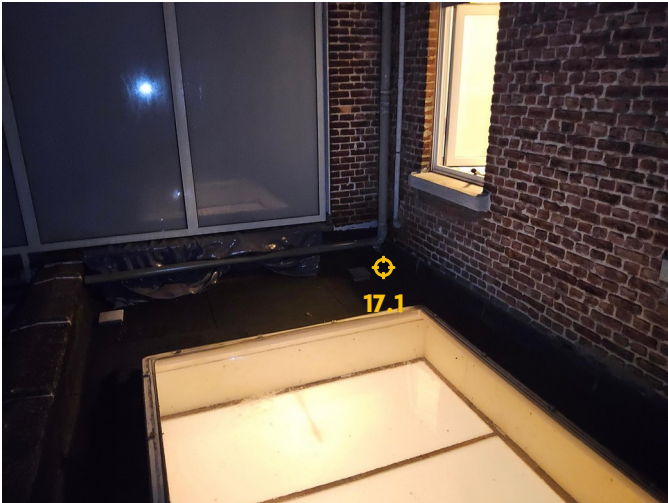
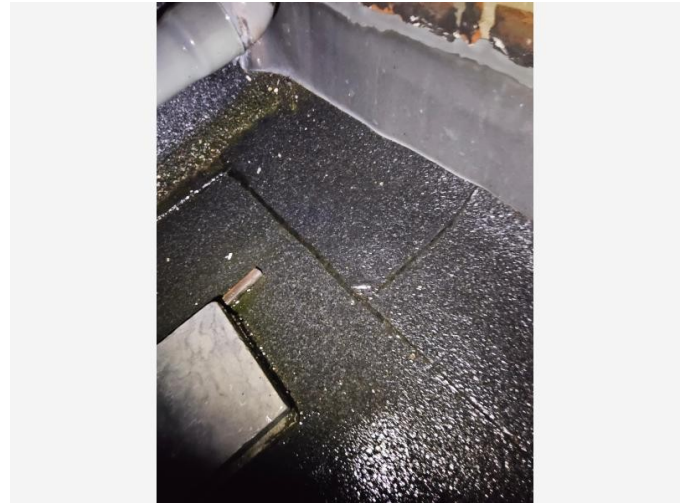
## Fiche 17: Roofing plat dak 1

Geen asbest

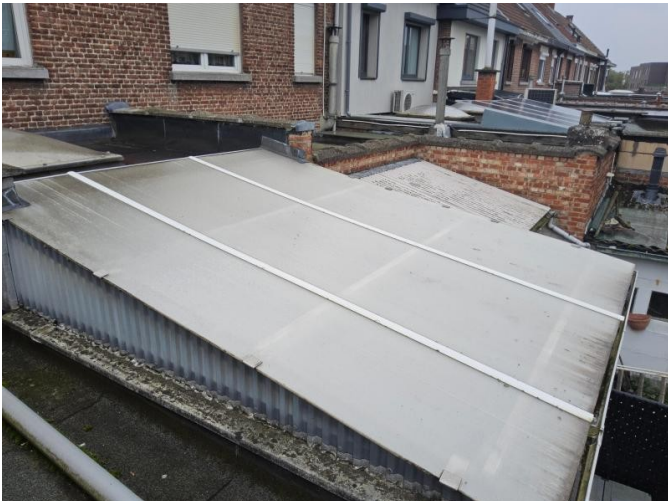
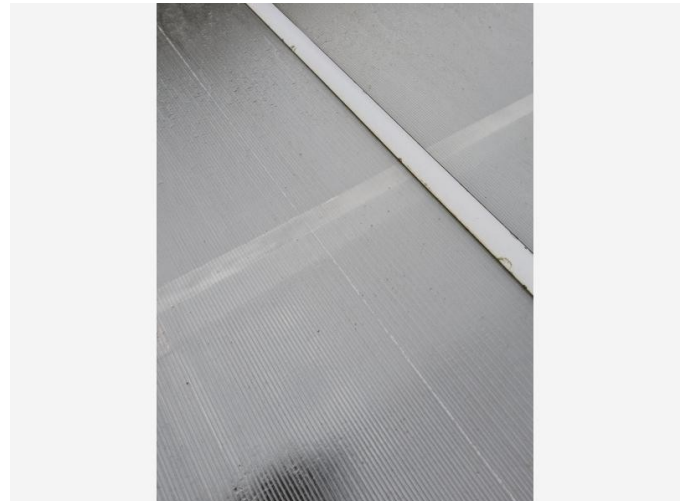
## Fiche 27: Dakbedekking afdak

| Beschrijving | Notitie | Terug te vinden op plannen |
|---|---|---|
| Fiche 27: Dakbedekking afdak | Niet-asbestverdachte kunststof | - |

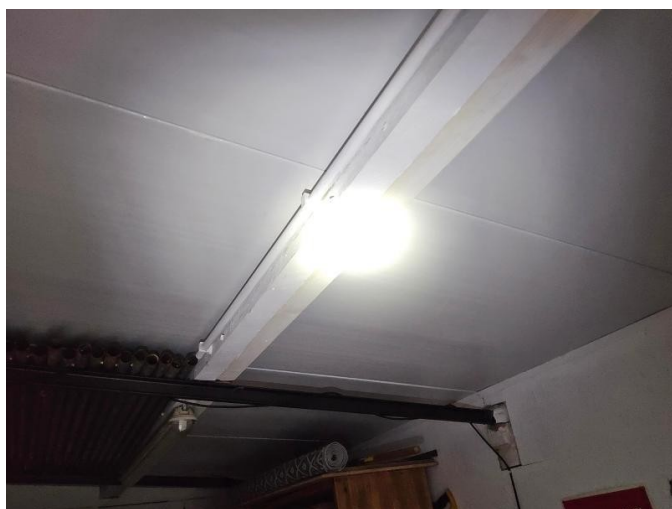
### Fiche 30: Onderdak hellend dak 2

| Beschrijving | Notitie | Terug te vinden op plannen |
|---|---|---|
| Fiche 30: Onderdak hellend dak 2 | Sandwichpanelen. | - |
